## BITACORA ELECTRÓNICA DE OBRA

| Si | 128 | 05-07-2021 | Carretera Chuquicara-Puente<br>Quiroz – Tauca-Cabana-<br>Huandoval-Pallasca, Tramo:<br>Tauca- Pallasca | NATALY SUSI CABALLON<br>PAUCAR |

INFORME DIARIO N°128 -2021-MNT. TAUCA-PALLASCA/NSCP

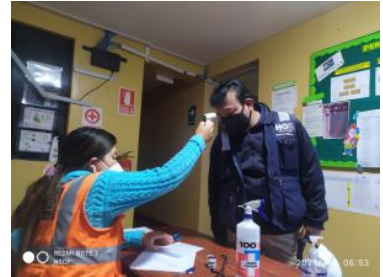
Foto3:

-SE APRECIA A LA ENFERMERA Y AL ESPECIALISTA DE SEGURIDAD TOMANDO LA TEMPERATURA A LOS COLABORADORES DE SUPERVISIÓN ANTES DE REALIZAR SUS ACTIVIDADES.

-MONITOREO DEL NIVEL DE CONCENTRACIÓN DE OXIGENO EN LA SANGRE CON EL PULSIOXÍMETRO U OXÍMETRO.

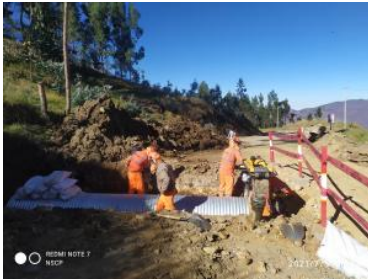
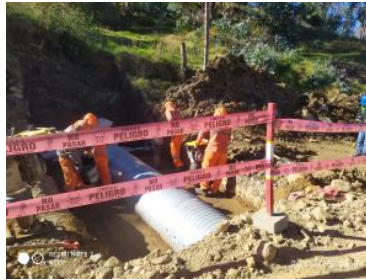
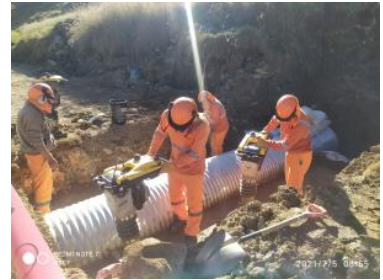
-RELLENO Y COMPACTADO DE ALCANTARILLA TMC  $\varnothing$  36" UBICADO EN EL KM 19+290.

-DENSIDAD DE CAMPO MÉTODO DENSIDAD NUCLEAR.

-SE APRECIO QUE PARA SACAR LA DENSIDAD DE CAMPO SE ESTA UTILIZANDO EL MÉTODO EL DENSÍMETRO NUCLEAR.

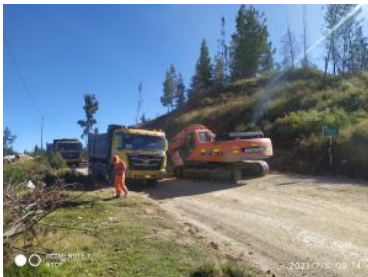
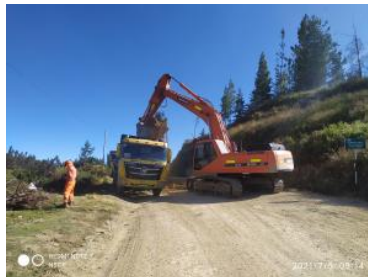
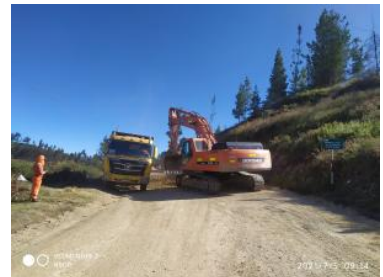
CORTE DE PLATAFORMA Y ELIMINACIÓN KM 23+470 (KM 22+750 – KM 24+000).

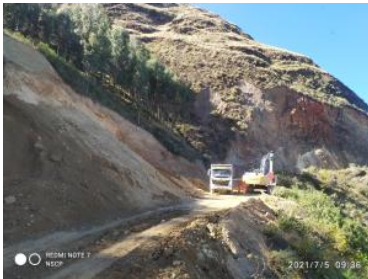
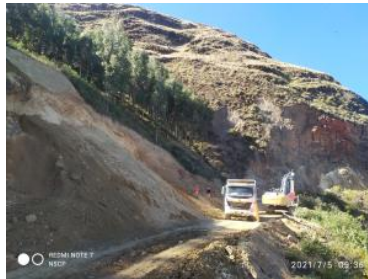
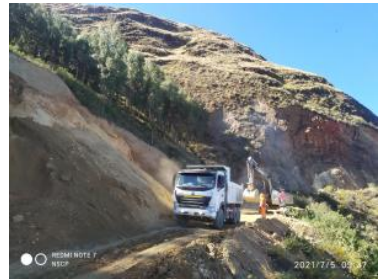
CORTE Y ELIMINACIÓN EN EL KM 26+550.

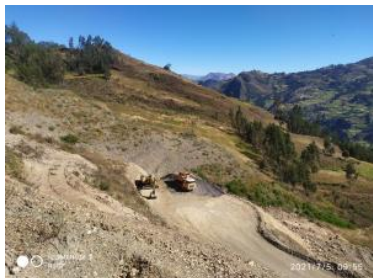
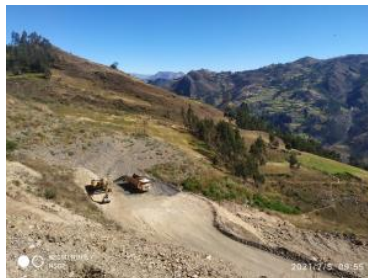
AMPLIACIÓN DE ACCESO, CONFORMACIÓN DE PLATAFORMA EN DME N° 11  
UBICADO EN EL KM 30+460.

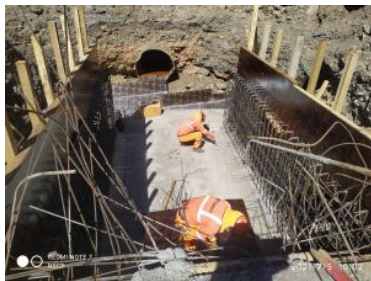
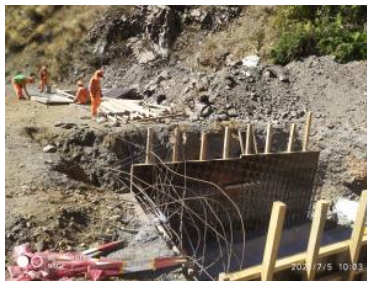
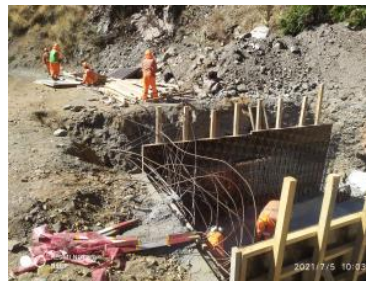
ENCOFRADO (LD) PARA ALCANTARILLA MC 80X80 CM UBICADO EN EL KM 31+288.

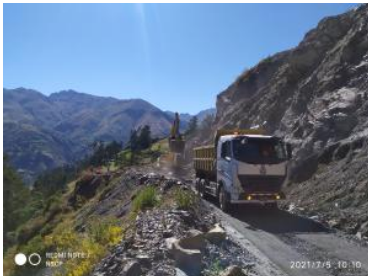
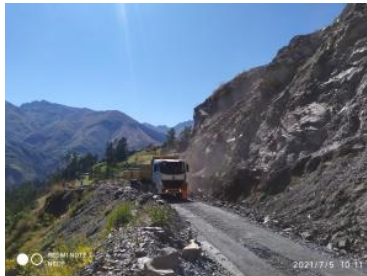
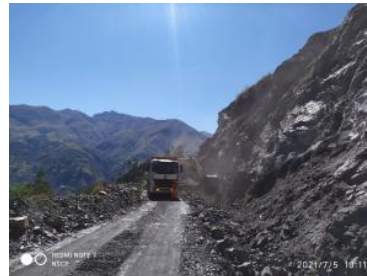
CORTE Y ELIMINACIÓN KM 31+470

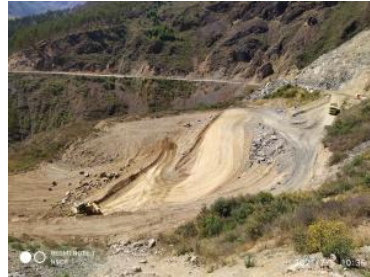
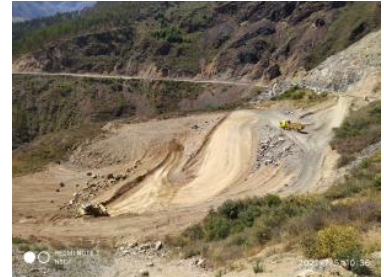
CONFORMACIÓN DE PLATAFORMA EN DME N° 27 UBICADO EN EL KM 28+980.

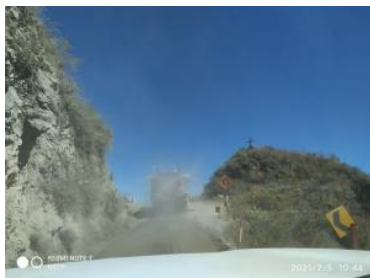
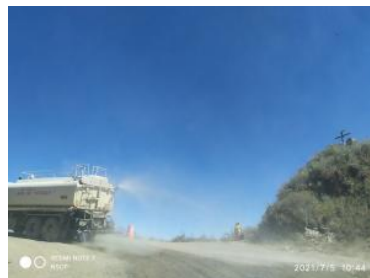
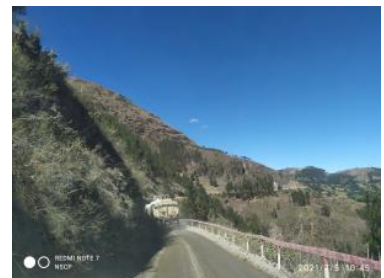
RIEGO PARA DISMINUIR LA POLUCIÓN KN 23+000 - KM 31+300.

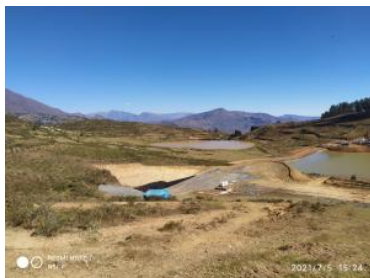
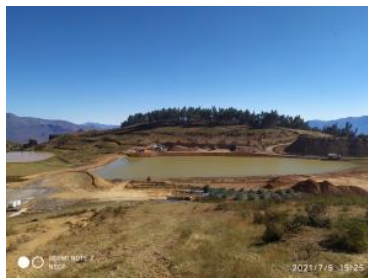
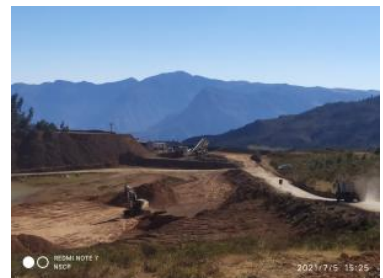
- Trabajos de excavación y habilitación para el área de lavado, acopio y chancado en Laguna Cochapampa (propiedad privada); es necesario mencionar que estos trabajos se están realizando sin autorización de Supervisión.

LA LAGUNA COCHAPAMPA (ÁREA PROYECTADO PARA LAVADO DE ARENA, ACOPIO, ZARANDEO Y CHANCADO).

- ACOPIO DE MATERIAL, ZARANDEO DE MATERIAL (ARENA PARA CONCRETO), ACOPIO DE MATERIAL DE LA CANTERA LLAPO, INSTALACIÓN DE LA CHANCADORA.

- COMO YA SE INDICO EN SU MOMENTO ESTOS TRABAJOS EN ESTE FRENTE NO FUERON AUTORIZADOS POR LA SUPERVISIÓN; TRABAJOS QUE SE ESTAN REALIZANDO EN UN ÁREA CONSIDERADA COMO PROPIEDAD PRIVADA)

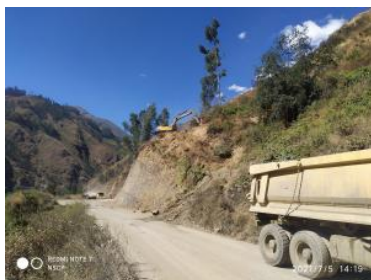
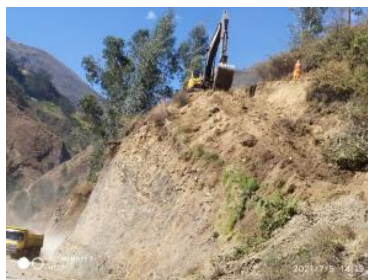
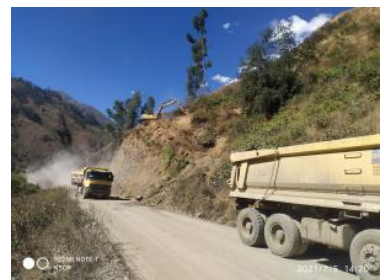
**Panel Fotográfico de la Bitacora de Obras****Personal Encargado:****NATALY SUSI CABALLON  
PAUCAR****Nivel:****No Aplica****Fecha De Fotografia:****05-07-2021****Actividades:****CORTE Y ELIMINACIÓN EN EL KM 10+530.****CDescripcion\_\_\_\_\_:****MO: 1 OFICIAL, 1 PERSONAL DE PISO, 8 OPERADORES, 2 VIGÍAS.  
EM: 1 EXCAVADORA SOBRE ORUGA, 7 VOLQUETES.****Foto1:**

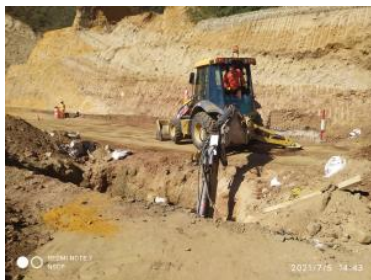
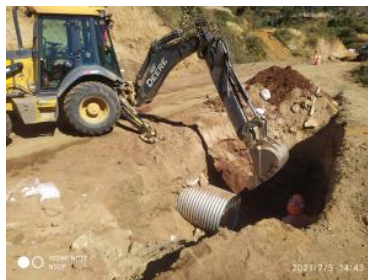
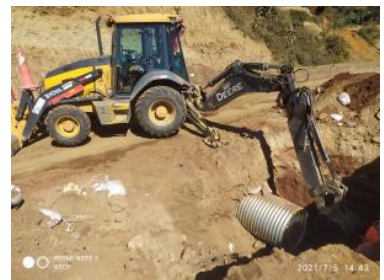
**Fecha Toma De Datos:****05-07-2021****Panel Fotográfico de la Bitacora de Obras****Personal Encargado:****NATALY SUSI CABALLON  
PAUCAR****Nivel:****No Aplica****Fecha De Fotografia:****05-07-2021****Actividades:****EXCAVACIÓN PARA CABEZALES ALCANTARILLA TMC Ø 36" UBICADO EN EL KM 4+420.****CDescripcion\_\_\_\_\_:****MO: 1 PERSONAL DE PISO, 2 VIGÍAS, 1 OPERADOR.  
EM: 1 RETROEXCAVADORA.****Foto1:**

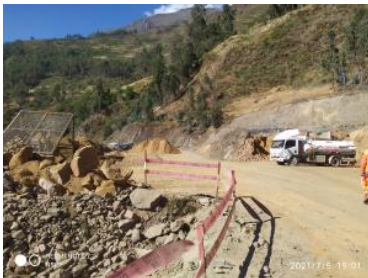
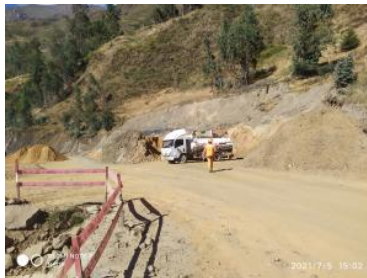
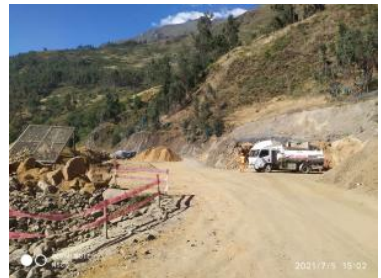
- ACOPIO PROVISIONAL KM 1+500.
- ÁREA DE ZARANDEO PARA OBTENER MATERIAL DE RELLENO Y OVER.

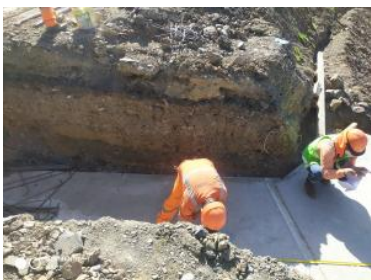
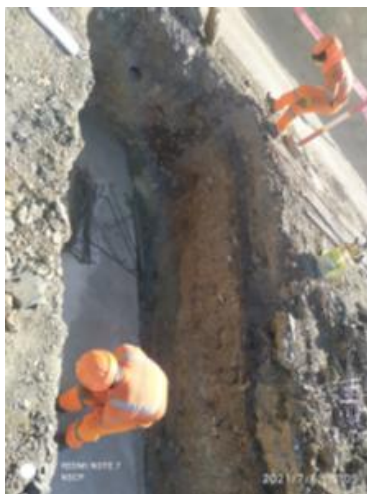
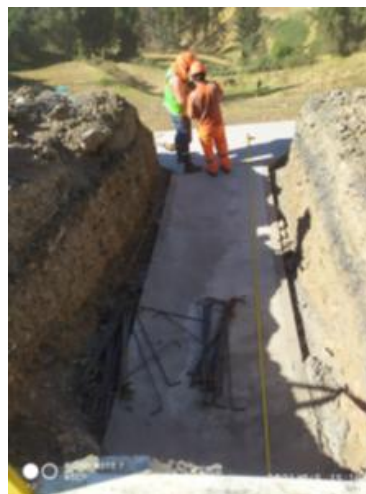
**Personal Encargado:****NATALY SUSI CABALLON  
PAUCAR****Nivel:****No Aplica****Fecha De Fotografia:****05-07-2021****Actividades:****DISPOSICIÓN DE ACERO EN ALCANTARILLA MC UBICADO EN EL KM 0+054.****CDescripcion\_\_\_\_\_:****MO: 1 CAPATAZ, 1 OFICIAL, 1 OPERARIO.  
HERRAMIENTAS MANUALES.****Foto1:**

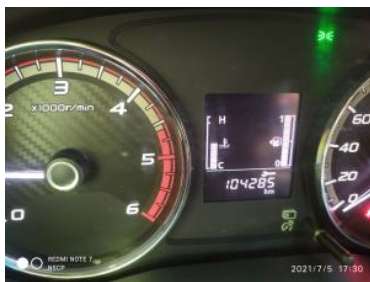
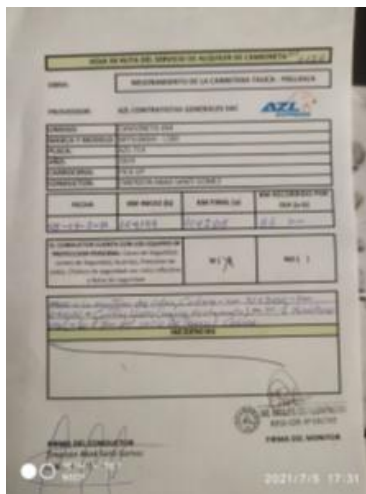
CONTROL DEL KILOMETRAJE DE LA CAMIONETA PARA LOS TRABAJOS DE MONITOREO.

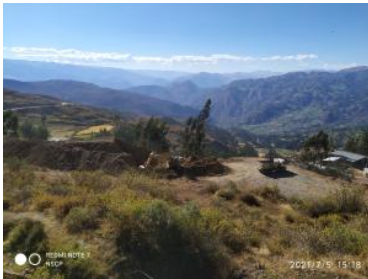
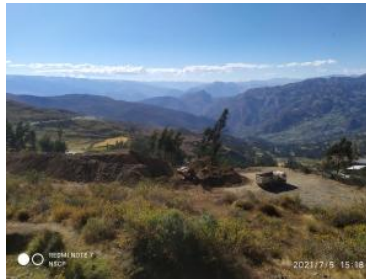
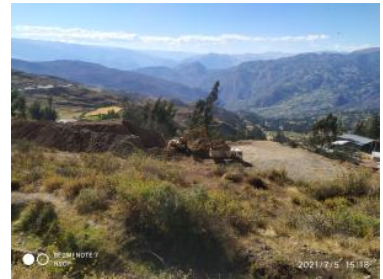
TRANSPORTE DE MATERIAL DE LA CANTERA LLAPO UBICADO EN EL -0.63 KM  
HACIA EL ÁREA DE ACOPIO DE LA LAGUNA COCHAPAMPA.

MO: 1 CAPATAZ, 1 PERSONAL DE PISO, 2 VIGÍAS, 4 OPERADORES.  
EM: 1 EXCAVADORA SOBRE ORUGA, 3 VOLQUETES.  
-TRASLADO DE MATERIAL A LA LAGUNA COCHAPAMPA.
