## BITACORA ELECTRÓNICA DE OBRA

NUMERO DE INFORME : 0088

OBRA: MEJORAMIENTO DE LA CARRETERA OYON - AMBO TRAMO 2 DESVIO CERRO DE PASCO DESVIO CHACAYAN

TRAMO 2 progresiva km. 181+000 a la progresiva km. 230+000

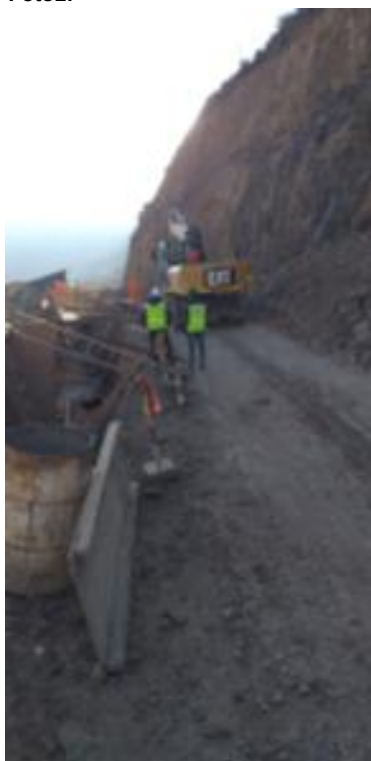
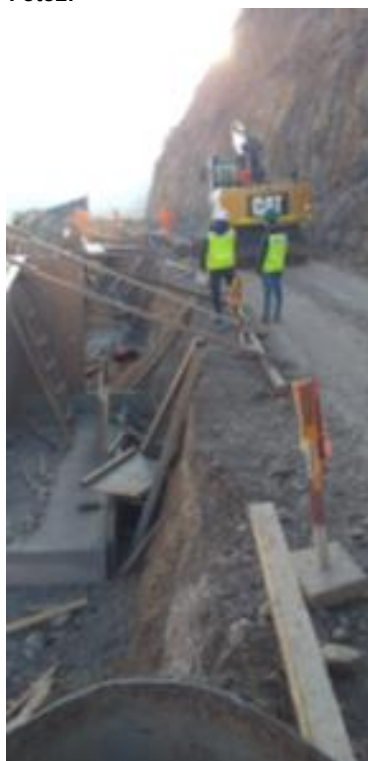
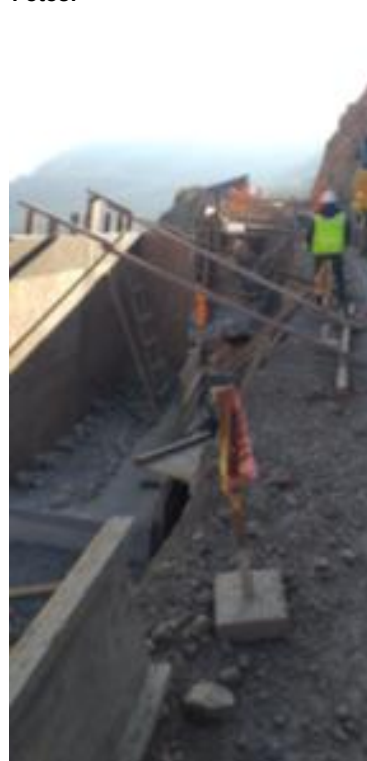
PROGRESIVA KM. 198+880 A KM. 198+954

En la progresiva KM. 198+880 a Km. 198+954 se realiza el encofrado de muro de concreto ciclópeo. Se utiliza herramientas menores, trabajan 1 capataz, 6 obreros.

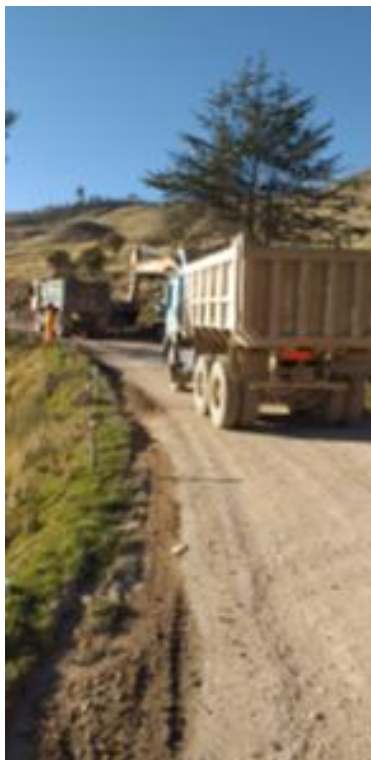
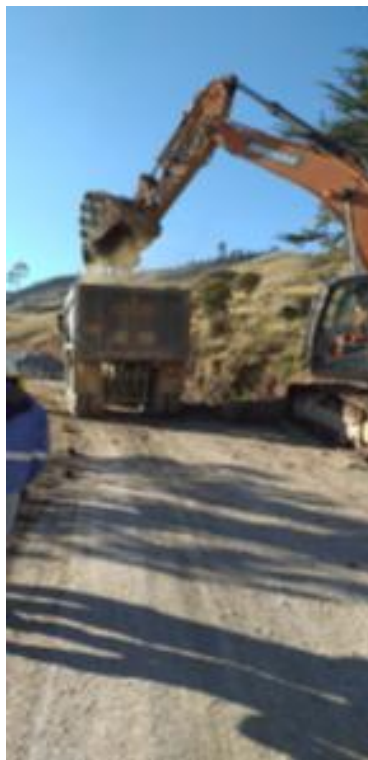
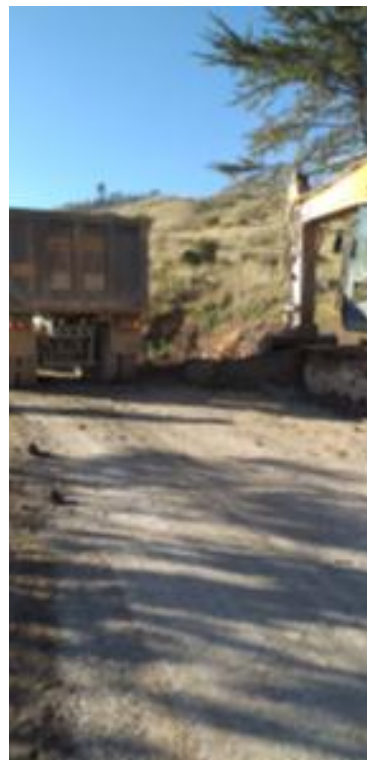
PROGRESIVA KM. 196+710

En la progresiva KM. 196+710 donde se realiza un mejoramiento de la via se realiza la carga y transporte de material de eliminación. Se utiliza una excavadora de oruga, 8 volquetes . trabajan: 1 capataz, 1 operador, 8 choferes, 2 vigías.

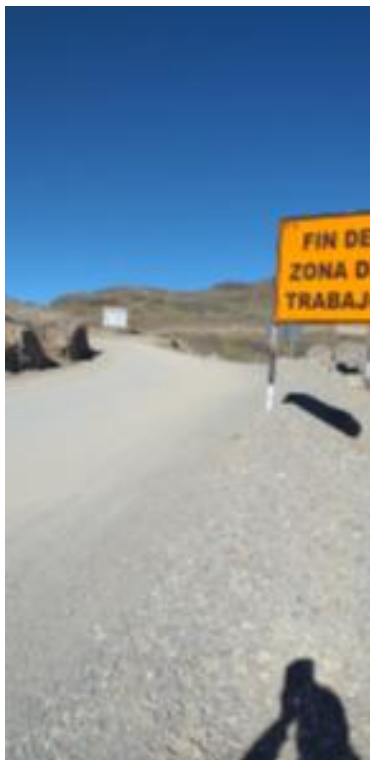
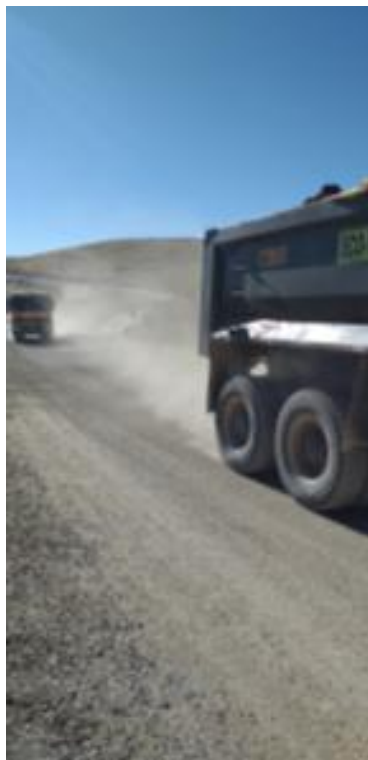
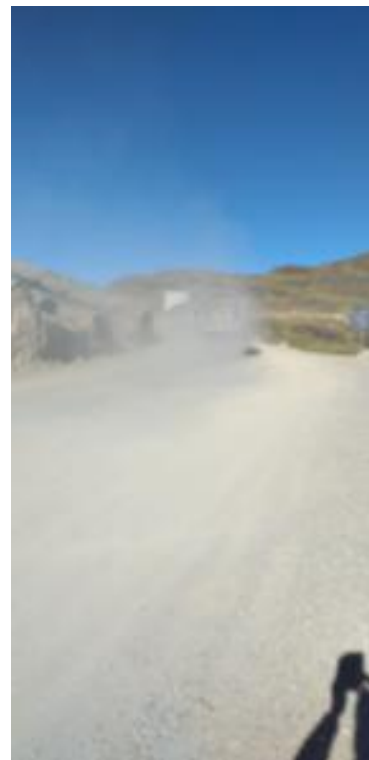
PROGRESIVA KM. 181+000

En la progresiva km. 181+000 se realiza visita de monitoreo al inicio del tramo II y se verifica la realización del transporte de material de eliminación hasta el DME ubicado en el tramo I ( KM. 175)

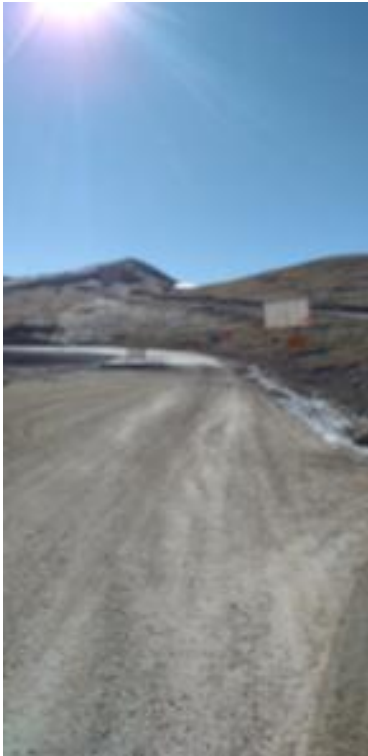
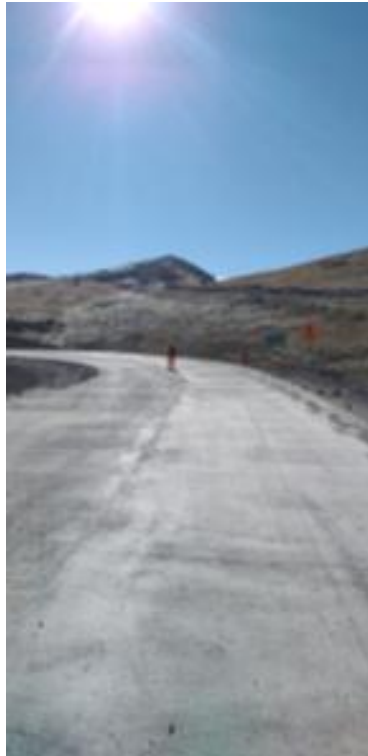
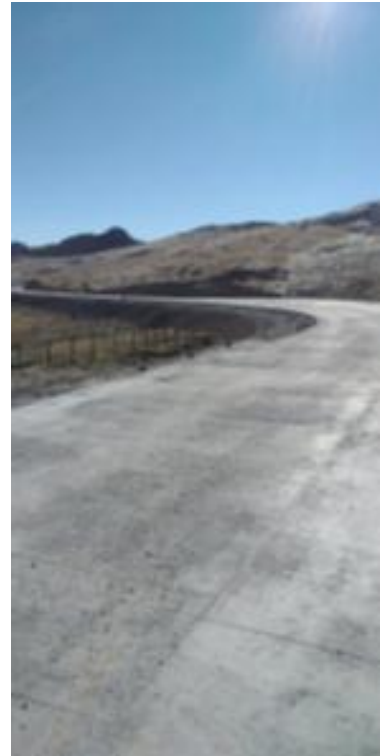
PROGRESIVA KM. 181+100

En la progresiva KM. 181+100 se realiza la visita de monitoreo al inicio del pavimento de concreto construido. Se ha construido el pavimento de concreto en los lados izquierdo y derecho hasta la progresiva 183+830

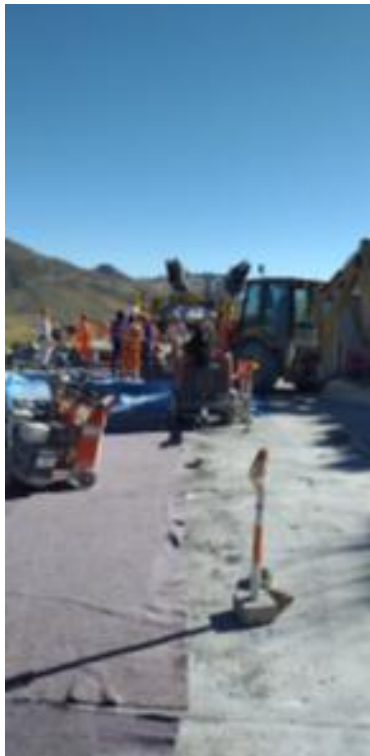
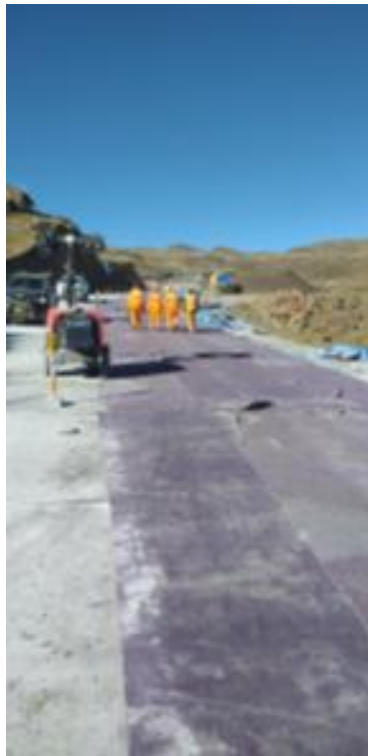
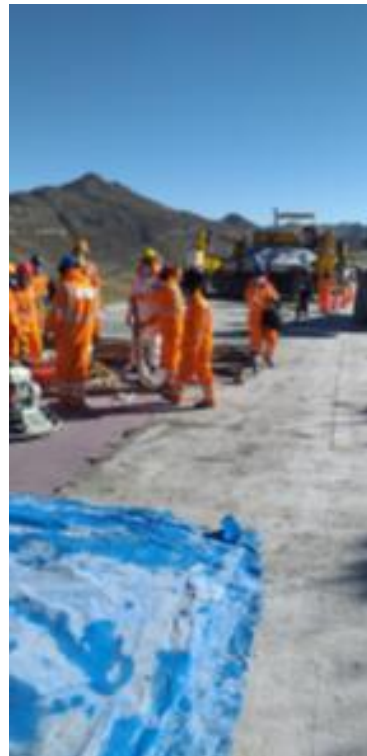
PROGRESIVA KM. 183+580 A KM. 183+830

En las progresivas km. 183+580 a Km. 183+830 se verifica la construcción de pavimento de concreto hidráulico construido, donde se protege con manto de fieltro para el curado del pavimento ejecutado. Se prepara el personal para el inicio de actividades de pavimentación.

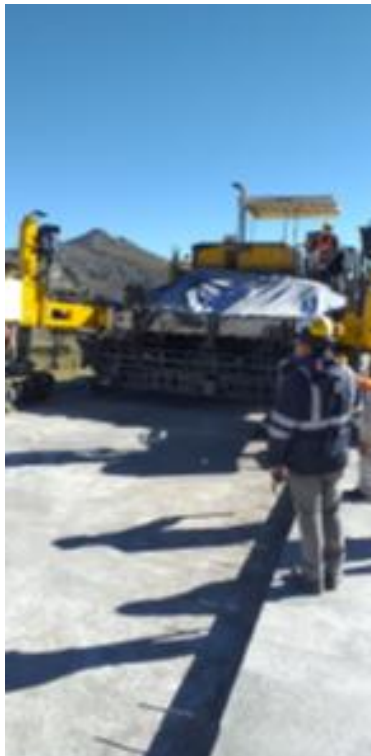
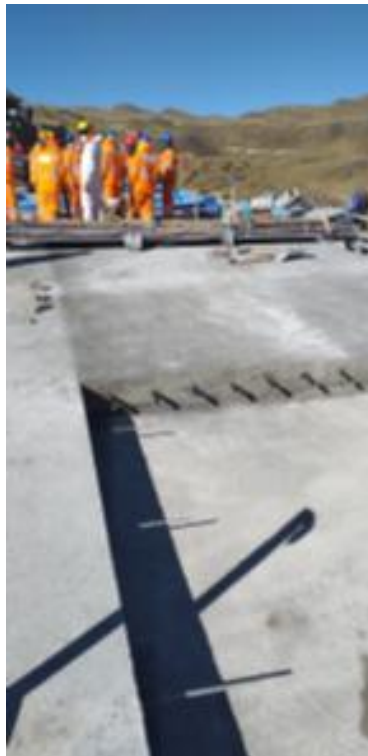
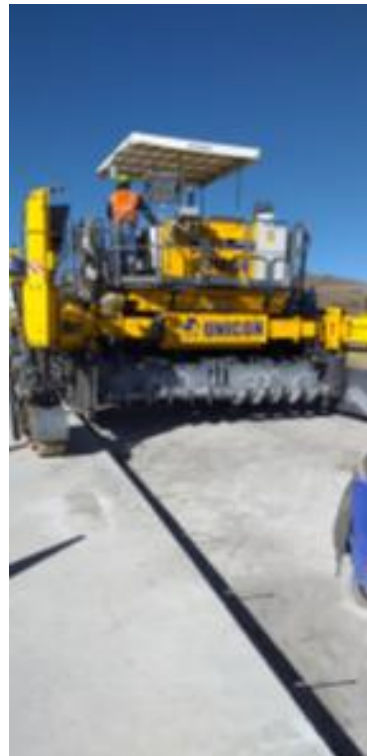
PROGRESIVA KM. 183+830

Desde la progresiva Km. 183+820 se prepara la pavimentadora para iniciar las actividades de pavimentación, donde se espera que la temperatura del ambiente suba mayor a 6 grados, para iniciar con la pavimentación. trabajan: 1 capataz, 6 operarios, 24 obreros

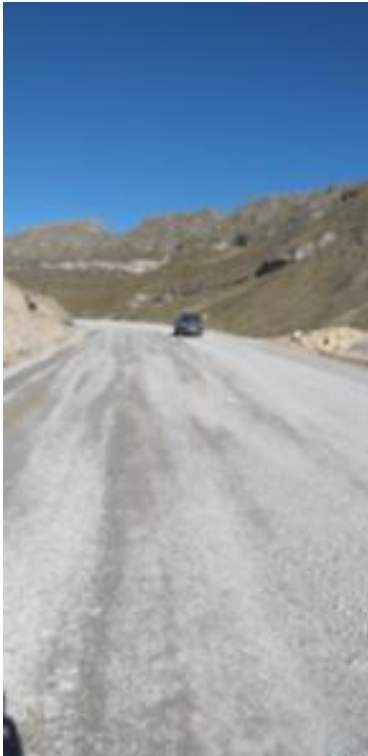
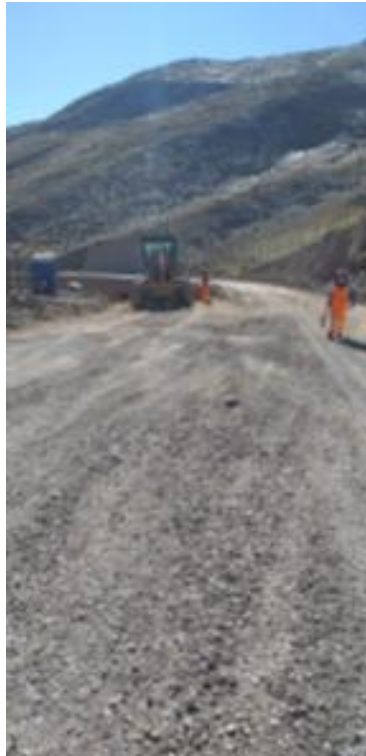
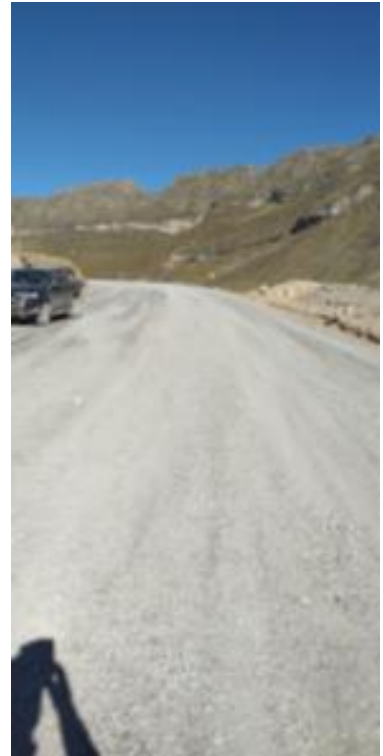
PROGRESIVA KM. 186+300 A KM. 186+860  
300.0 BASE Y SUB BASES  
303.A SUB BASE GRANULAR

En la progresiva km. 186+300 a 186+860 se realiza la construcción de sub base granular. Se utiliza una motoniveladora, dos compactadoras de rodillo, un camión cisterna. trabajan: 1 capataz, 3 operadores, 1 chofer de cisterna y 2 vigías

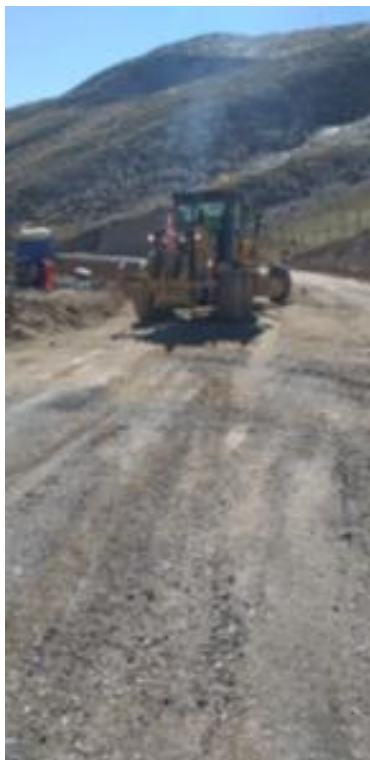
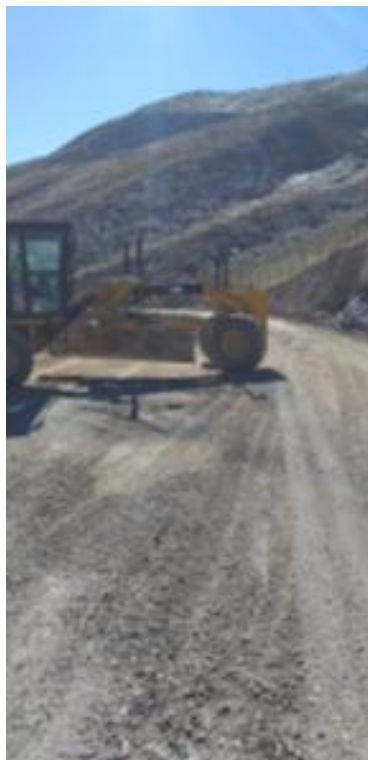
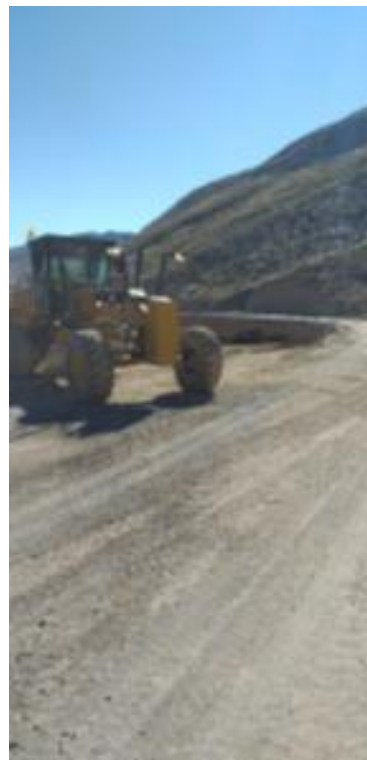
PROGRESIVA KM. 186+860 A KM. 187+000  
200.0 MOVIMIENTO DE TIERRAS  
210.A CONFORMACION DE TERRAPLENES

En la progresiva Km. 186+860 a 187+000 se realiza la conformación de terraplenes. Se utiliza una motoniveladora, un compactadora, un camión cisterna. Trabajan: 1 capataz, 2 operadores, 1 chofer de cisterna, 2 vigías.

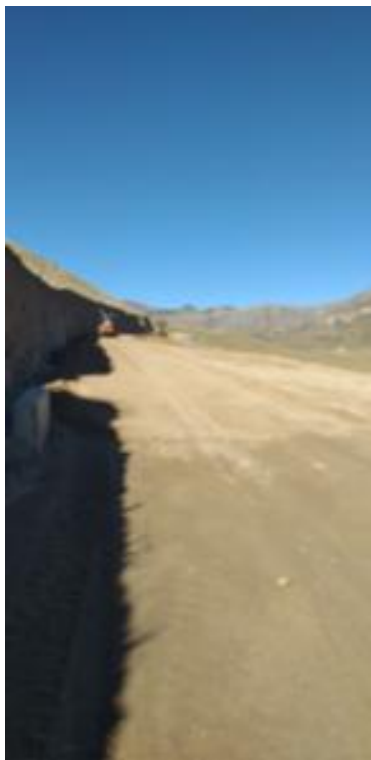
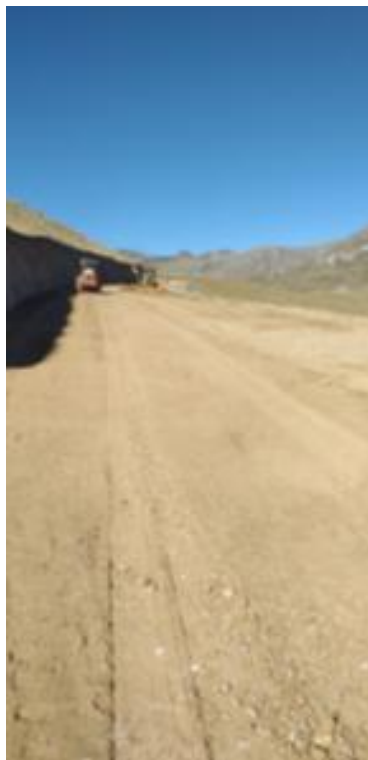
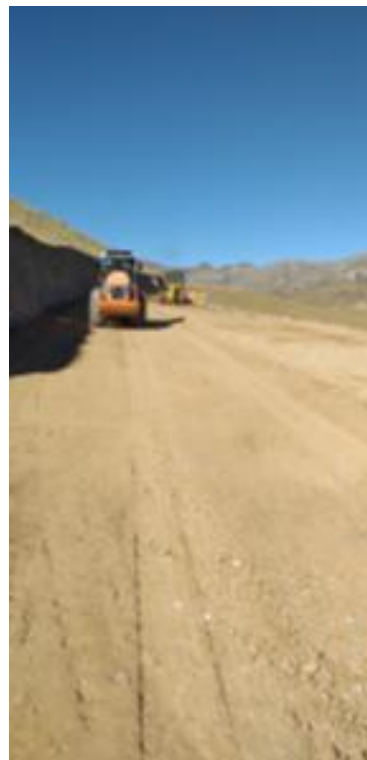
187520 187000 PROGRESIVA KM. 187+000 A KM. 187+520

En la progresiva Km. 187+000 a 187+520 se realiza la conformación de terraplenes. Se utiliza una motoniveladora, un compactadora, un camión cisterna. Trabajan: 1 capataz, 2 operadores, 1 chofer de cisterna, 2 vigías.

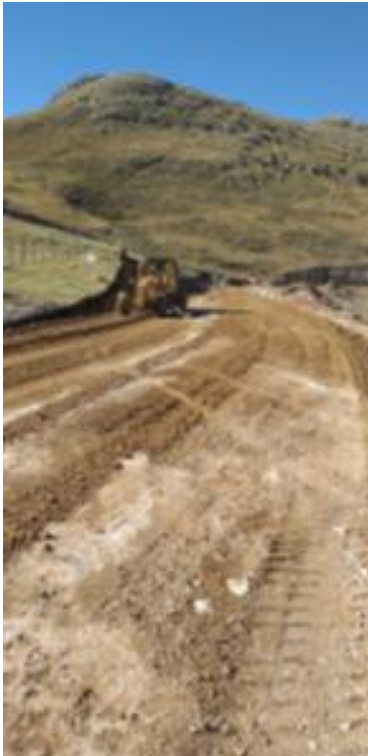
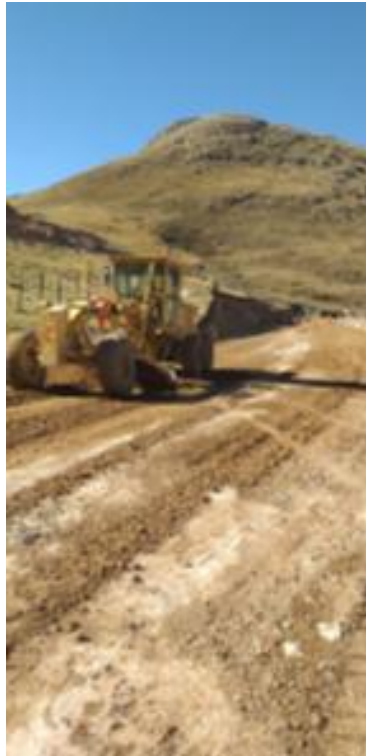
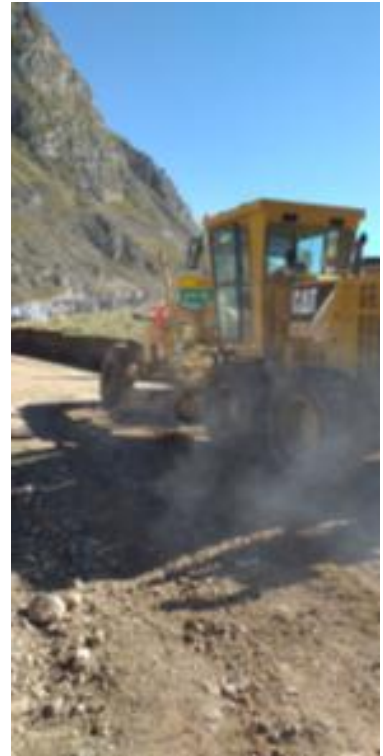
PROGRESIVA KM. 187+520 A KM. 188+000  
200.0 MOVIMIENTO DE TIERRAS  
210.A CONFORMACION DE TERRAPLENES

En la progresiva Km. 187+520 a 188+000 se realiza la conformación de terraplenes. Se utiliza una motoniveladora, un compactadora, un camión cisterna. Trabajan: 1 capataz, 2 operadores, 1 chofer de cisterna, 2 vigías.

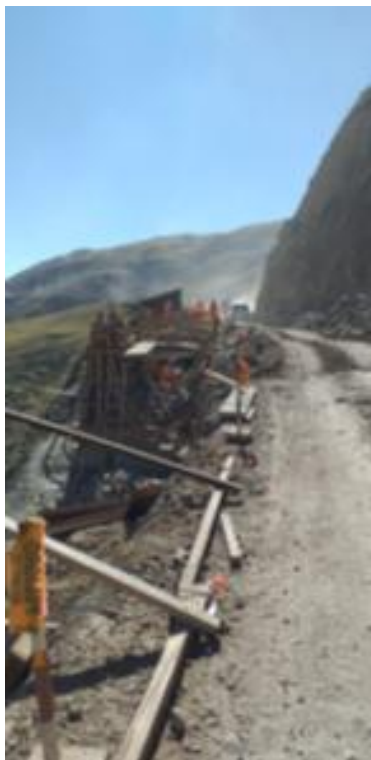
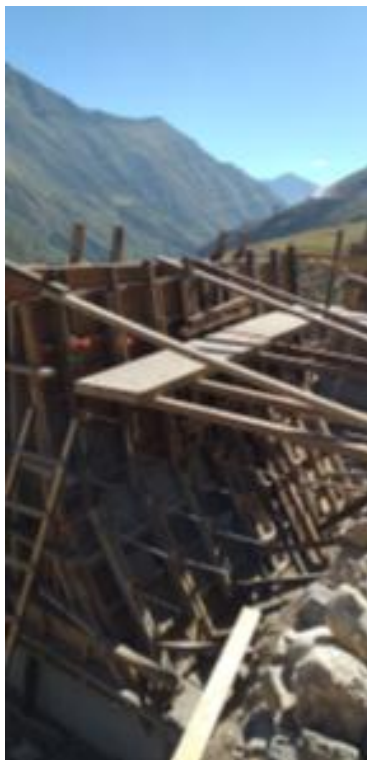
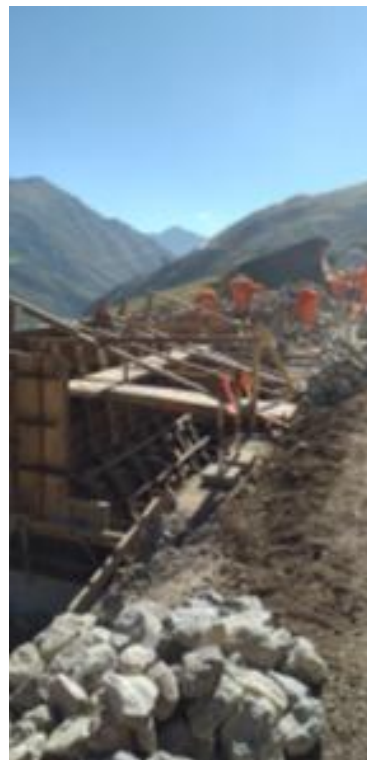
PROGRESIVA KM. 198+880 A KM. 198+954

En la progresiva KM. 198+880 a Km. 198+954 se culmina el encofrado de muro de concreto ciclópeo se libera para el vaciado del paño 1 y 3 . Se utiliza herramientas menores, trabajan 1 capataz, 6 obreros.

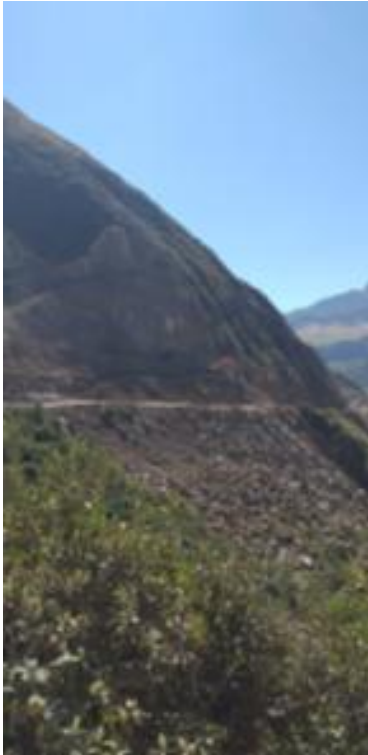
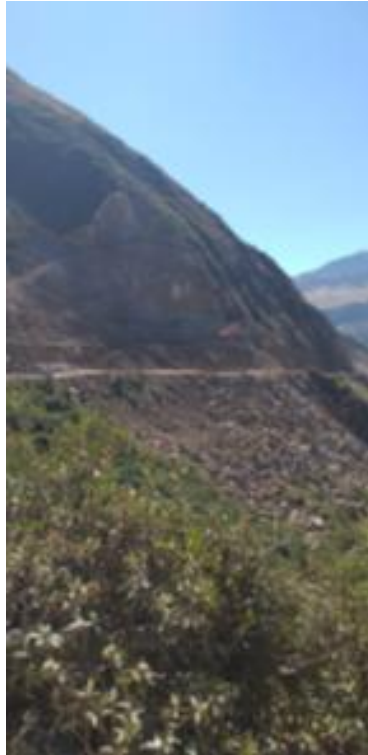
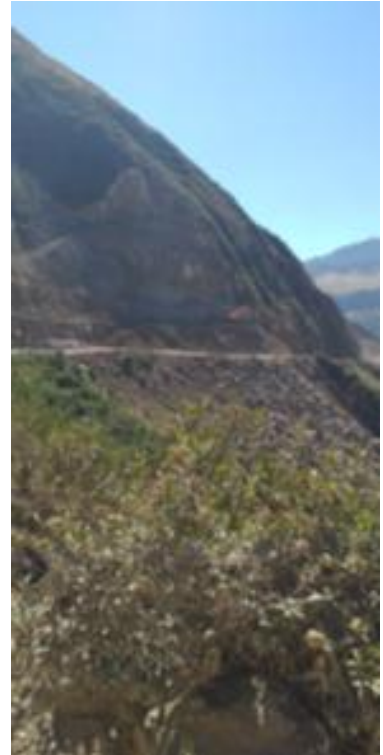
PROGRESIVAS KM. 202+500 Y km. 202+720

Progresivas Km. 202+500 y KM. 202+720 se realiza la excavación en explanaciones en roca suelta, el corte se realiza en banquetas realizadas en la parte superior del talud donde se utiliza dos excavadoras de oruga para los cortes y un cargador frontal para recoger y limpiar el camino de las rocas caídas. trabajan: 1 capataz, 3 operadores, 2 ayudantes, 2 vigías.
