BITACORA ELECTRÓNICA DE OBRA

Confirma Bitacora: Si	Nro Informe: 129	Fecha Informe: 06-07-2021	Nombre De La Obra: Carretera Chuquicara-Puente Quiroz – Tauca-Cabana-Huandoval-Pallasca, Tramo: Tauca- Pallasca	Personal Encargado: NATALY SUSI CABALLON PAUCAR
---------------------------------	----------------------------	-------------------------------------	---	---

Asunto:
INFORME DIARIO N°129 -2021-MNT. TAUCA-PALLASCA/NSCP

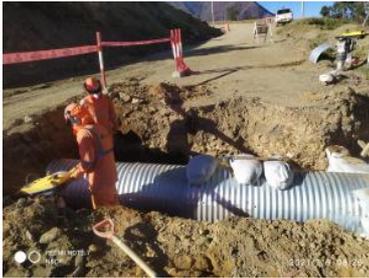
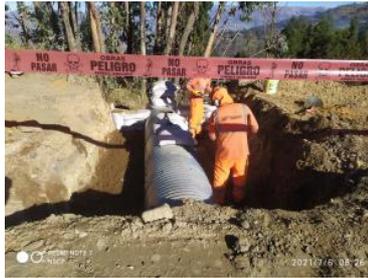
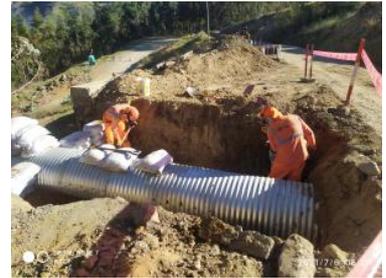
- RELLENO Y COMPACTADO (LD) DE ALCANTARILLA TMC \varnothing 36" UBICADO EN EL KM 19+538.
- DENSIDAD DE CAMPO MÉTODO DENSIDAD NUCLEAR.

-SE APRECIO QUE PARA SAÇAR LA DENSIDAD DE CAMPO SE ESTA UTILIZANDO EL MÉTODO EL DENSÍMETRO NUCLEAR.

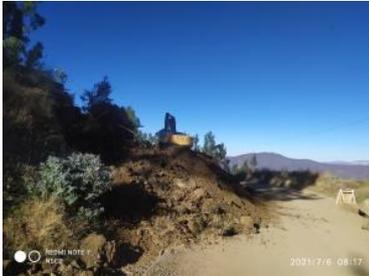
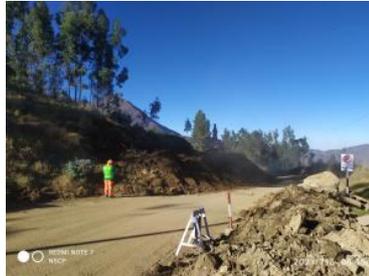
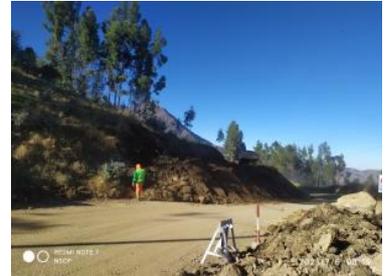
CORTE Y ELIMINACIÓN EN EL KM 19+200 (KM 19+000- KM 19+300)

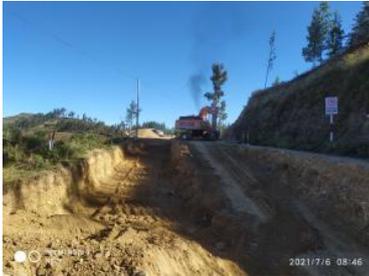
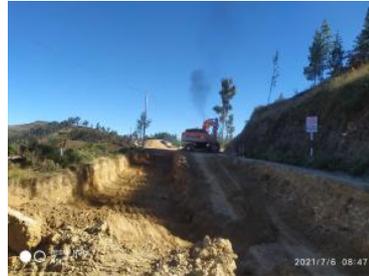
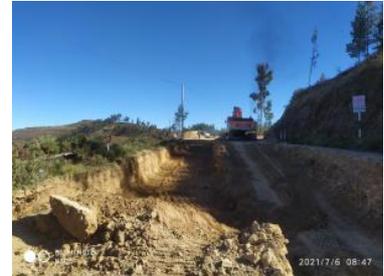
-CORTE DE PLATAFORMA Y ELIMINACIÓN EN EL KM 23+500 (KM 22+750 – KM 24+000).

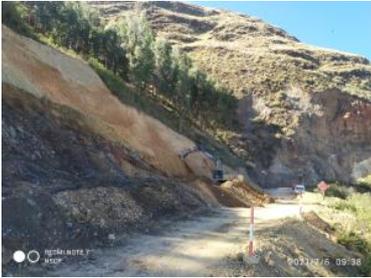
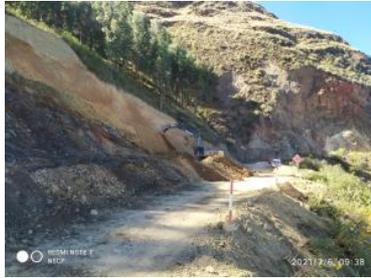
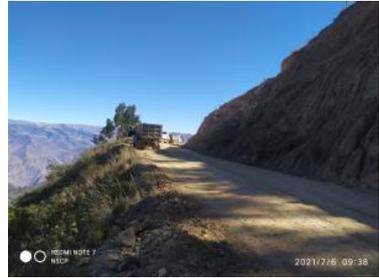
Actividades:
CORTE, PERFILADO Y ELIMINACIÓN KM 26+550 (KM 26+300 - KM 26+620).

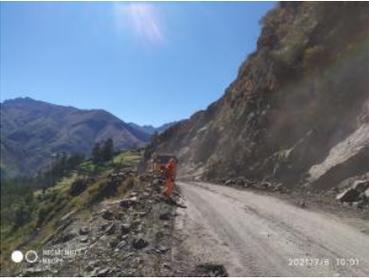
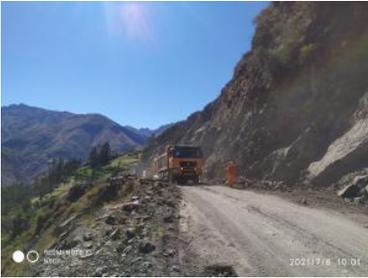
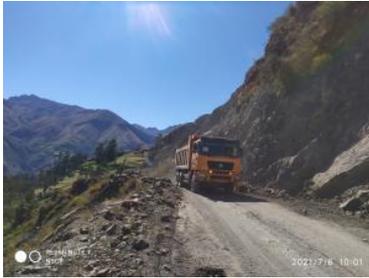
Actividades:
CORTE Y ELIMINACIÓN EN EL KM 31+580 (KM 31+550 - KM 31+740)

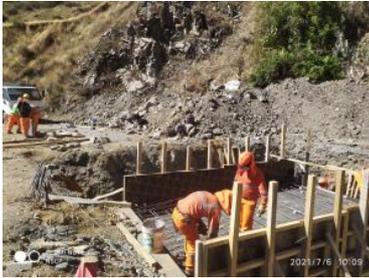
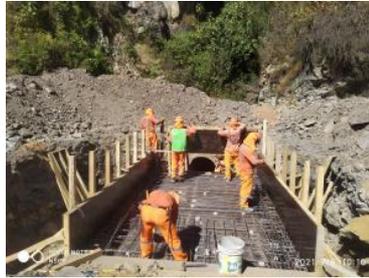
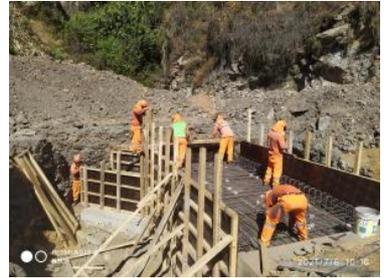
DISPOSICIÓN DE ACERO Y ENCOFRADO (LD) DE ALCANTARILLA MC 80x80
UBICADO EN EL KM 31+288.50.

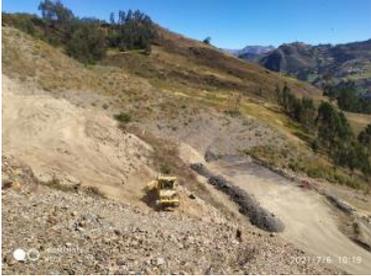
Actividades:
AMPLIACIÓN DE ACCESO, CONFORMACIÓN DE PLATAFORMA EN DME N° 11 UBICADO EN EL KM 30+460.

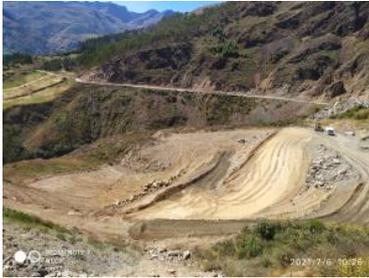
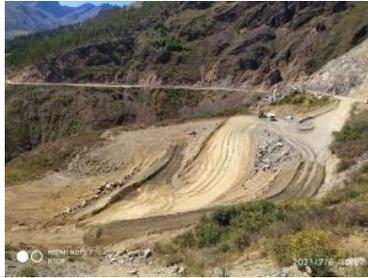
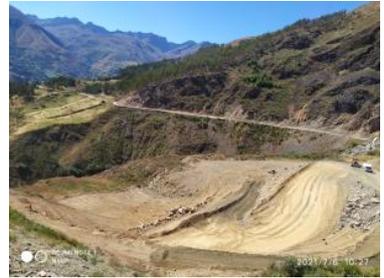
Actividades:
AMPLIACIÓN DE ACCESOS, CONFORMACIÓN DE PLATAFORMA EN DME N° 27 UBICADO EN EL KM 28+980.

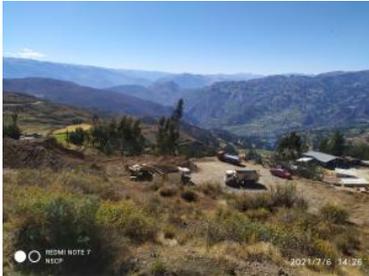
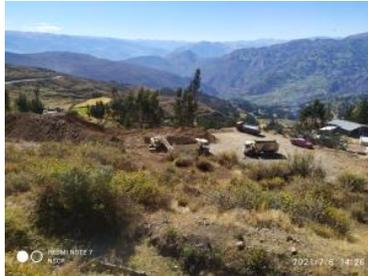
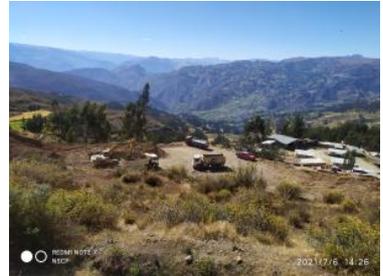
TRANSPORTE DE MATERIAL DE LA CANTERA LLAPO UBICADO EN EL -0.63 KM HACIA EL ÁREA DE ACOPIO DE LA LAGUNA COCHAPAMPA.

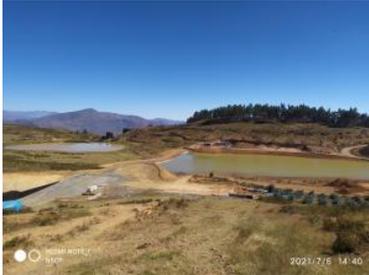
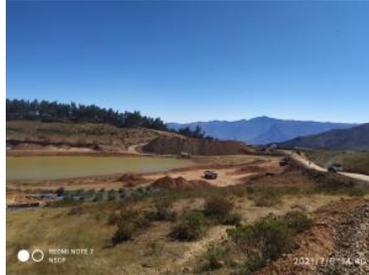
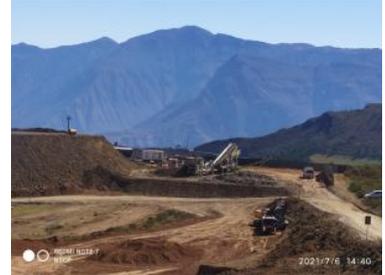
-Trabajos de excavación y habilitación para el área de lavado, acopio y chancado en Laguna Cochapampa (propiedad privada); es necesario mencionar que estos trabajos se están realizando sin autorización de Supervisión.

LA LAGUNA COCHAPAMPA (ÁREA PROYECTADO PARA LAVADO DE ARENA, ACOPIO, ZARANDEO Y CHANCADO).
- ACOPIO DE MATERIAL, ZARANDEO DE MATERIAL (ARENA PARA CONCRETO), ACOPIO DE MATERIAL DE LA CANTERA LLAPO, INSTALACIÓN DE LA CHANCADORA.
- COMO YA SE INDICO EN SU MOMENTO ESTOS TRABAJOS EN ESTE FRENTE NO FUERON AUTORIZADOS POR LA SUPERVISIÓN; TRABAJOS QUE SE ESTAN REALIZANDO EN UN ÁREA CONSIDERADA COMO PROPIEDAD PRIVADA)

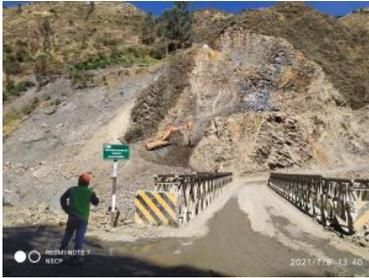
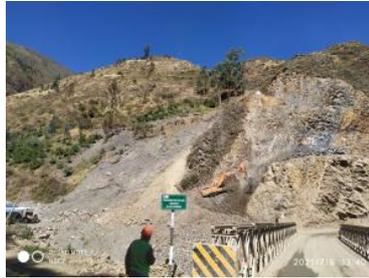
Actividades:
CORTE Y ELIMINACIÓN EN EL KM 11+495 (KM 11+130 - KM 11+495).

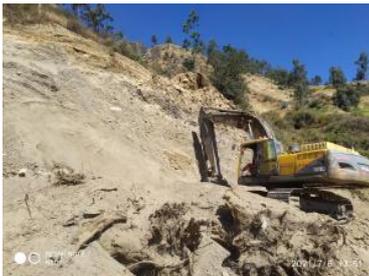
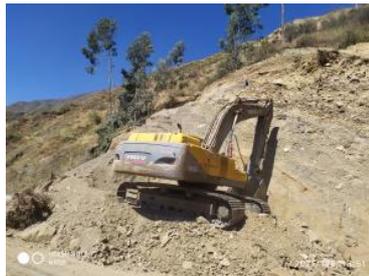
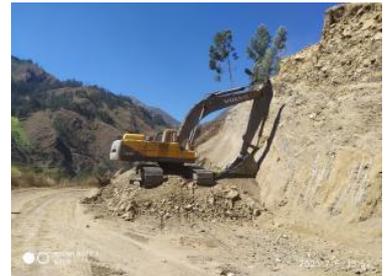
Actividades:
CORTE Y ELIMINACIÓN EN EL KM 10+570.

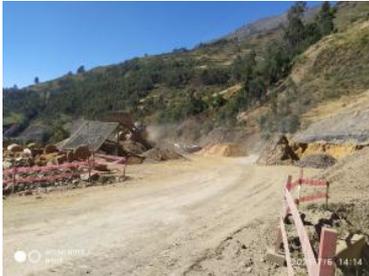
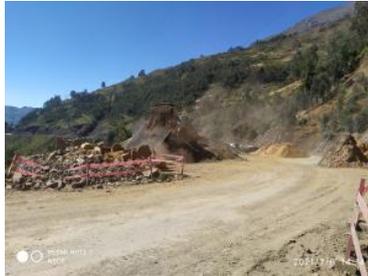
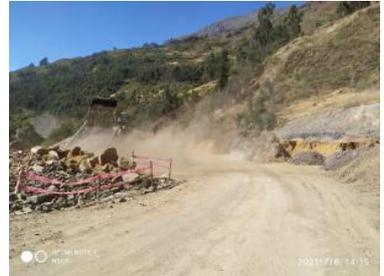
Actividades:
- ACOPIO PROVISIONAL KM 1+500.
- ÁREA DE ZARANDEO PARA OBTENER MATERIAL DE RELLENO Y OVER.

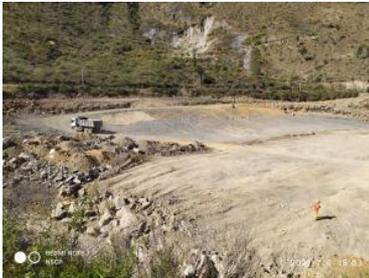
-CONFORMACIÓN DE PLATAFORMA EN DME N°1 HUACHASPINA (APROBADA EN EL ADICIONAL N° 01) UBICADO A -6.7 KM DEL NICIO DEL TRAMO KM 0+000.
-RIEGO PARA DISMINUIR LA POLUCIÓN EN EL DME N°1 HUACHASPINA.

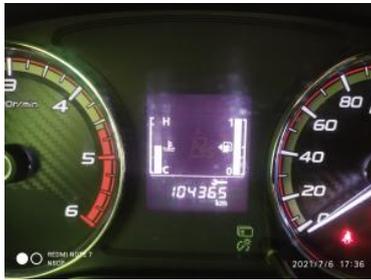
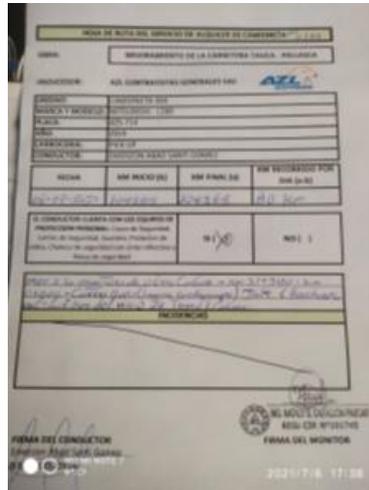
CDescripcion_____:
 CONTROL DEL KILOMETRAJE DE LA CAMIONETA PARA LOS TRABAJOS DE MONITOREO.
