## BITACORA ELECTRÓNICA DE OBRA

| Si | 89 | 07-07-2021 | Carretera Oyon- Ambo, Tramo II: Dv. Cerro de Pasco- Dv. Chacayan | BORIS WALTER AYLLÓN CARCELÉN |

NUMERO DE INFORME : 0089

OBRA: MEJORAMIENTO DE LA CARRETERA OYON - AMBO TRAMO 2 DESVIO CERRO DE PASCO DESVIO CHACAYAN

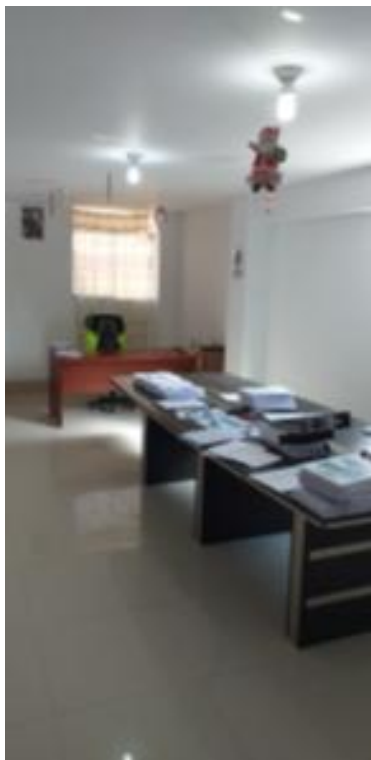
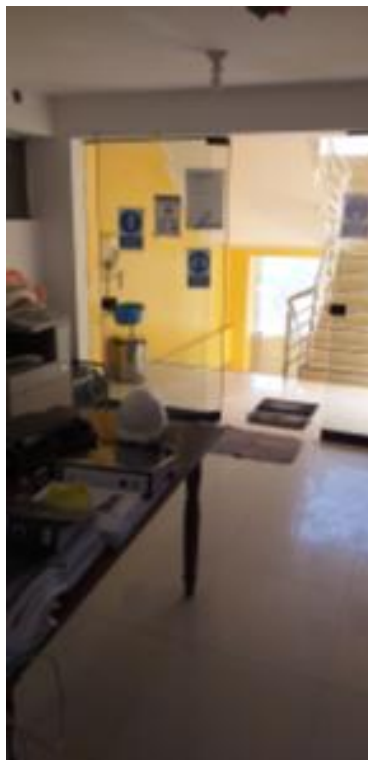
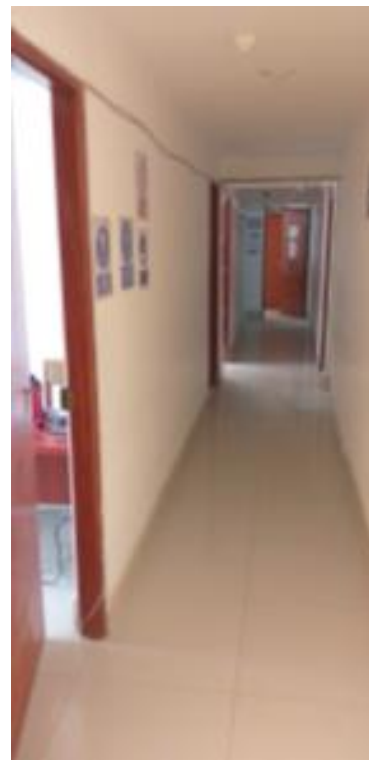
PROGRESIVA KM. 214+500

En la progresiva km. 214+500 se realiza la visita de monitoreo a las oficinas de la supervisión, buscando el cuaderno de obra. se realiza reunión con el Jefe de la supervisión.

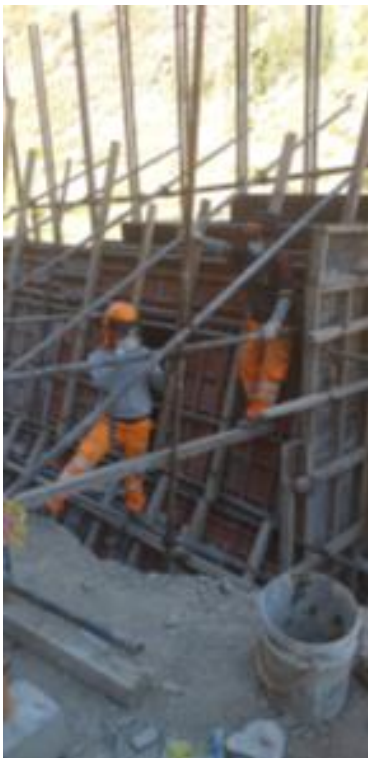
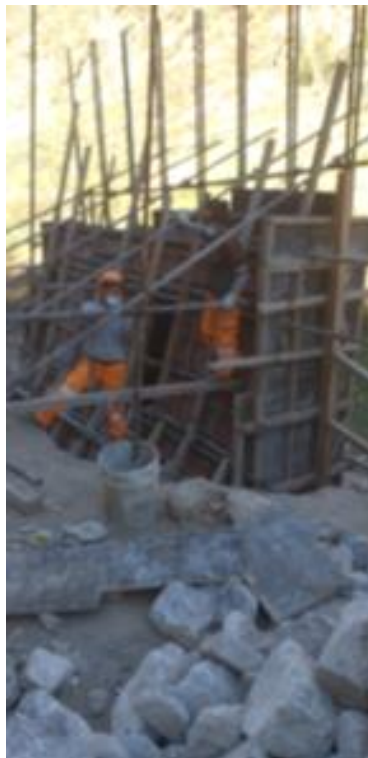
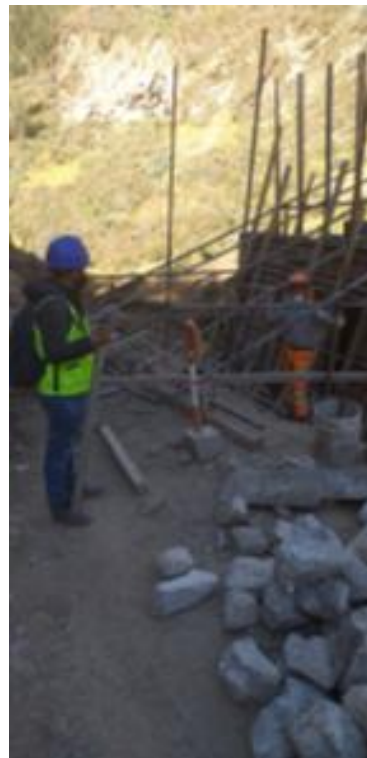
PROGRESIVA KM. 216+238 A KM, 216+331 paño11

En la progresiva Km, 216+238 a Km. 216+331 se realiza el encofrado del paño 11 del muro ciclópeo. Se utiliza herramientas menores, trabajan; 1 capataz, 4 obreros.

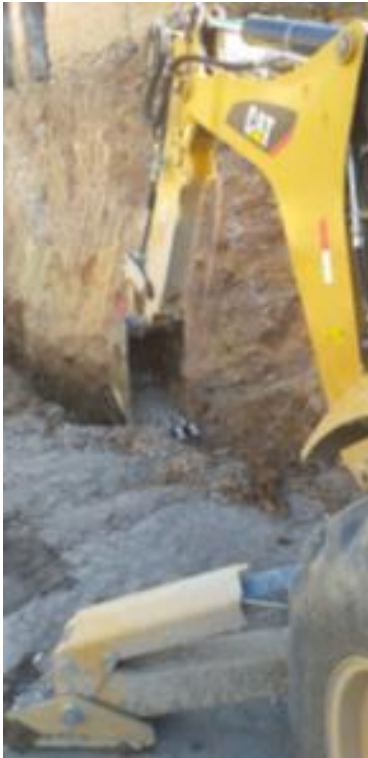
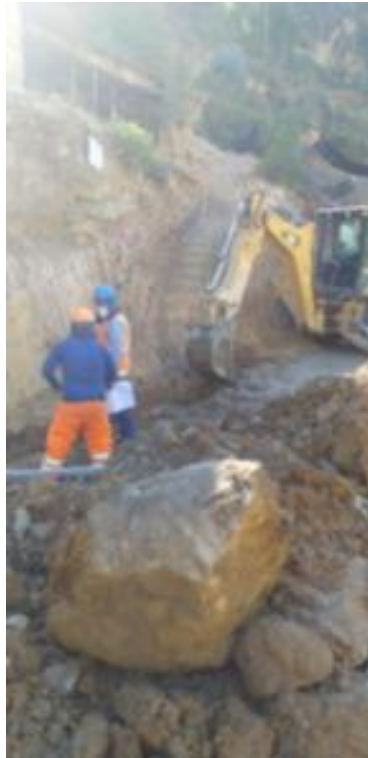
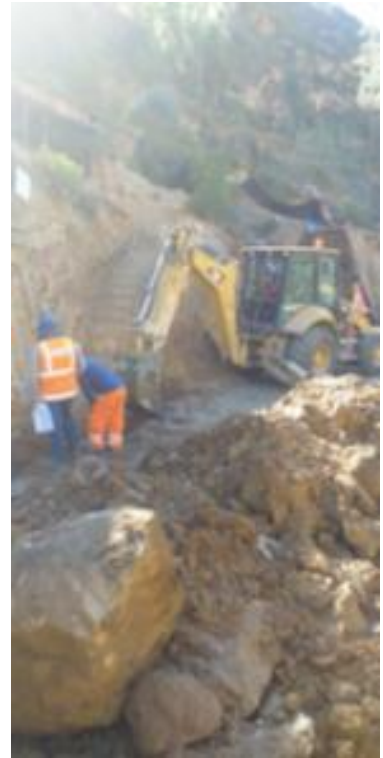
PROGRESIVA KM. 220+200 a KM. 220+290

En las progresivas km. 220+200 a Km. 220+290 se realiza la excavación para la construcción de sub dren, se utiliza una retroexcavadora, trabajan; 1 capataz, 1 operador, 2 vigías.

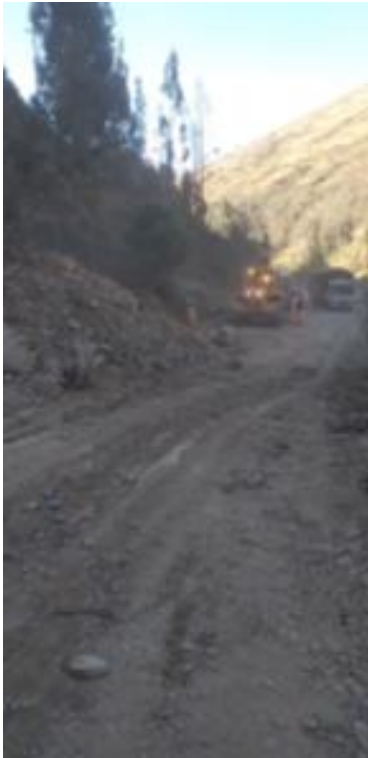
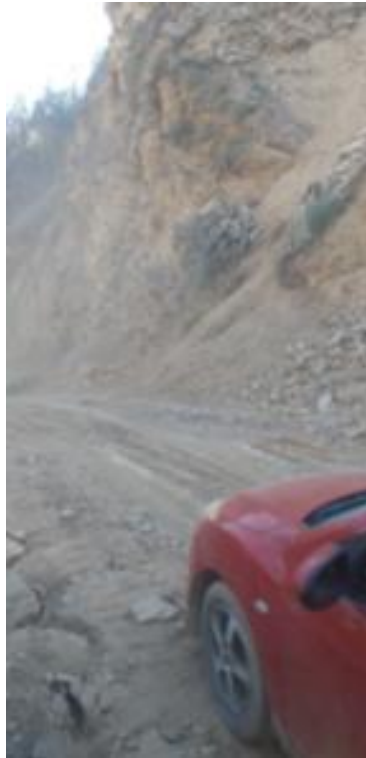
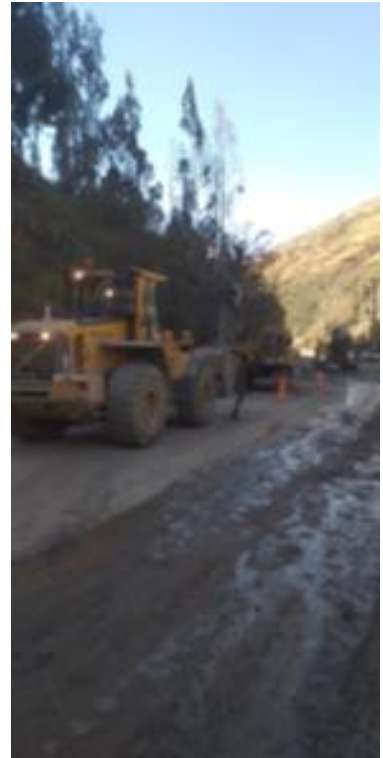
En la progresiva Km. 221+030 a Km. 221+040 se ha realizado en esta zona la detonación de rocas fijas en la explanación, actualmente se realiza la limpieza. se utiliza un Cargador frontal , trabajan: 1 capataz, 1 operador, 2 ayudantes. 2 vigías.

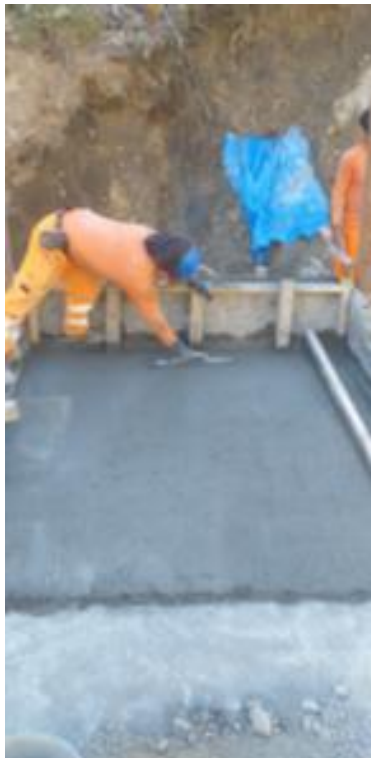
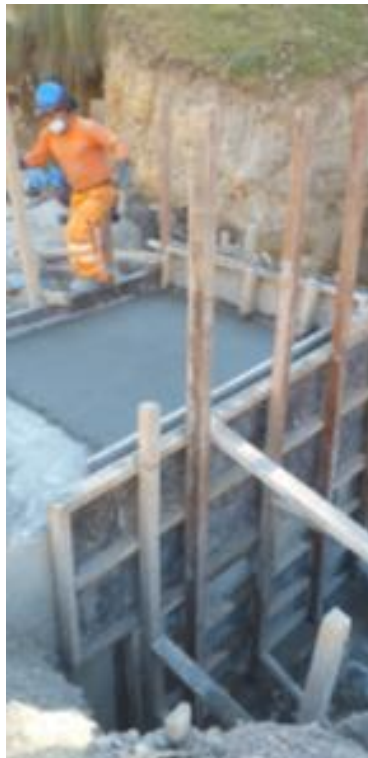
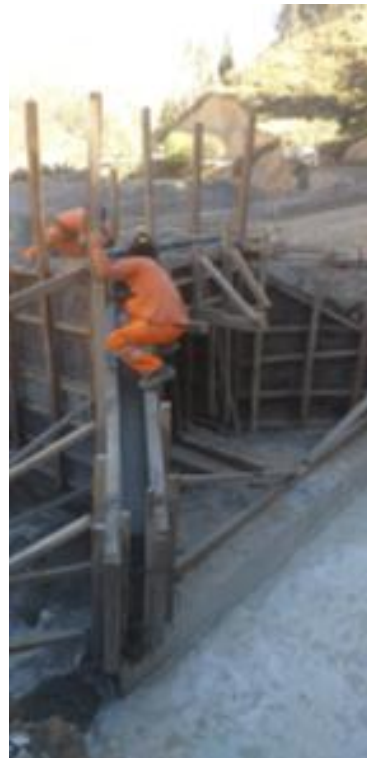
En la progresiva Km. 221+972 se verifica la realización de vaciado y culminación de alcantarilla de concreto armado ( se ha vaciado la parte faltante y cabezal) se utilizo un camión mixer. Trabajan 1 capataz, 2 oficiales.

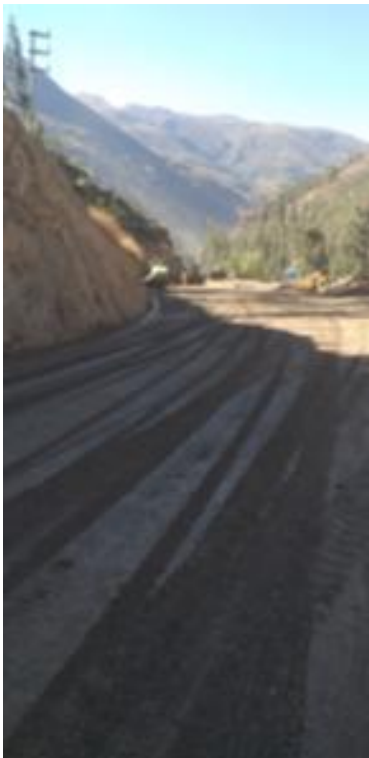
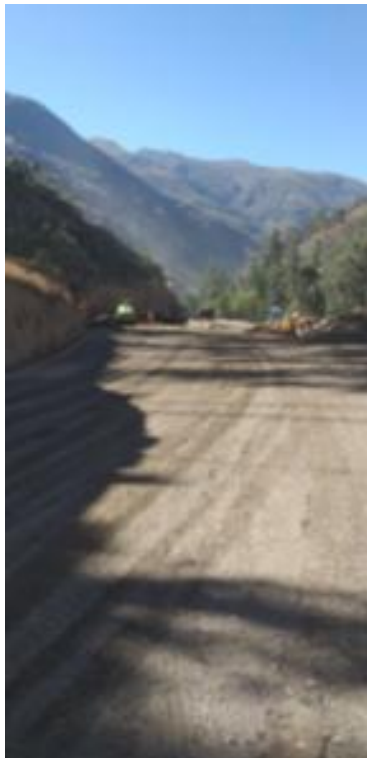
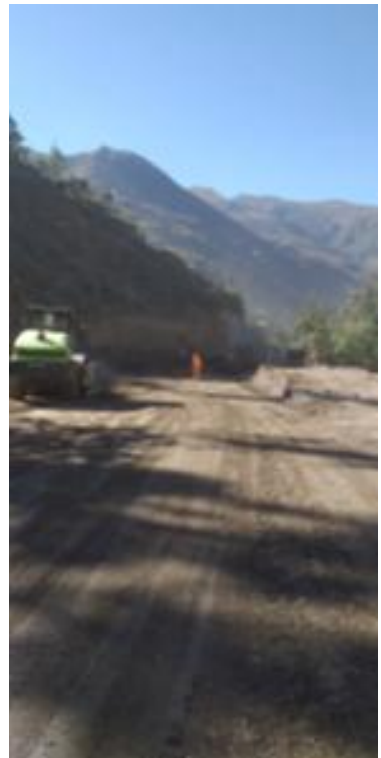
PROGRESIVA KM. 222+000 a 222+150  
200.0 MOVIMIENTO DE TIERRAS  
210.A CONFORMACIÓN DE TERRAPLENES

En la progresiva KM. 222+000 a 222+150 se realiza la conformación del terraplén a nivel de subrasante. Se utiliza una motoniveladora y una compactadora de rodillo. trabajan: 1 capataz, 2 operadores, 2 vigías.

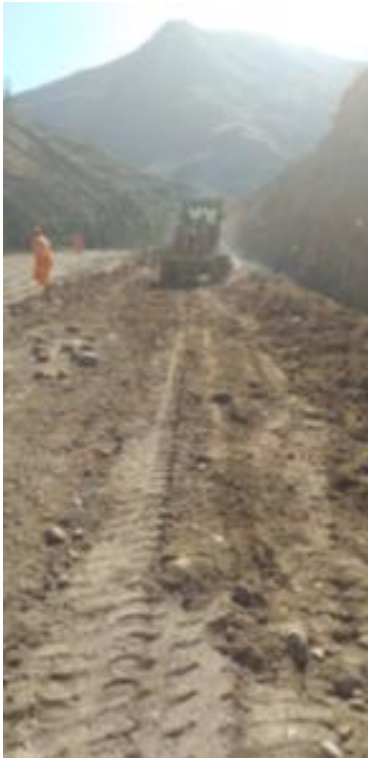
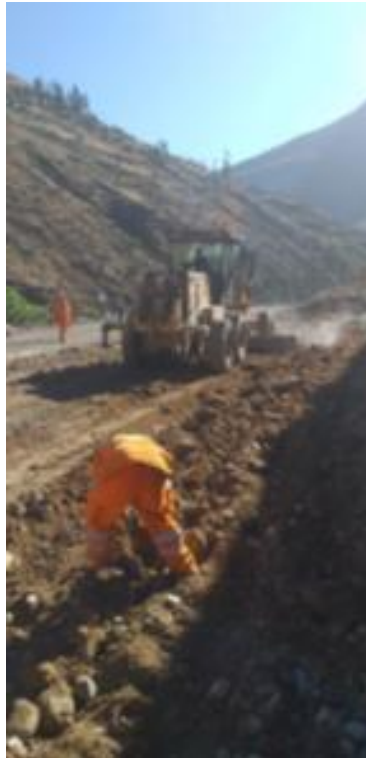
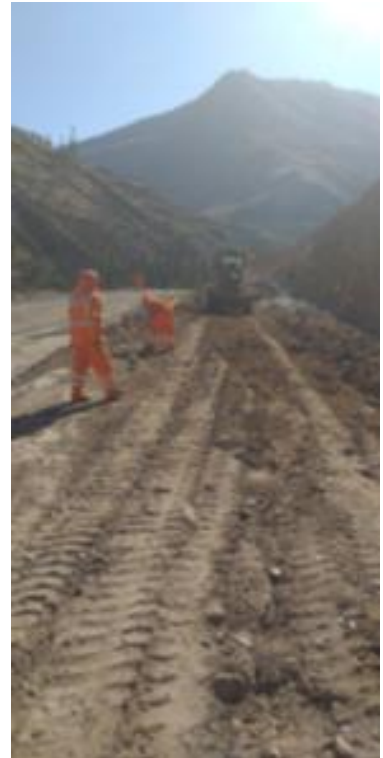
En la progresiva Km. 226+600 a km. 226+620 Se realiza la reparación de la conformación del terraplén realizada a nivel de subrasante. Se utiliza una motoniveladora y una compactadora de rodillo. trabajan: 1 capataz, 2 operadores, 2 OBREROS, 2 vigías.

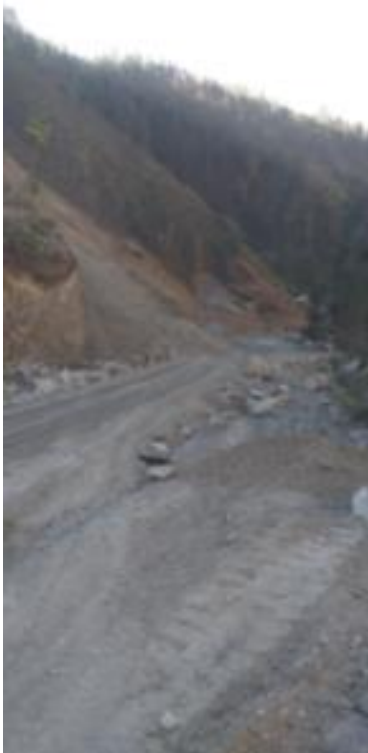
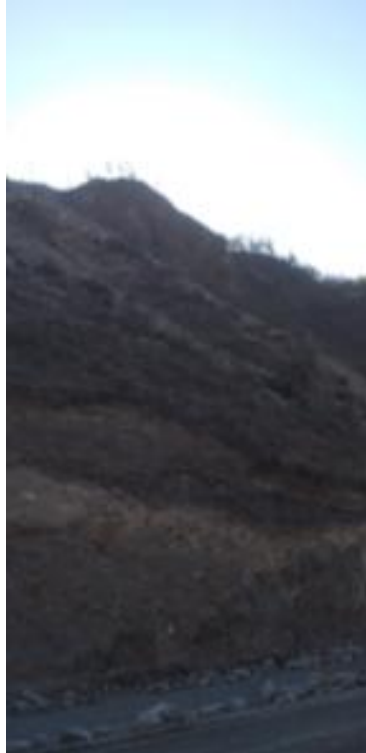
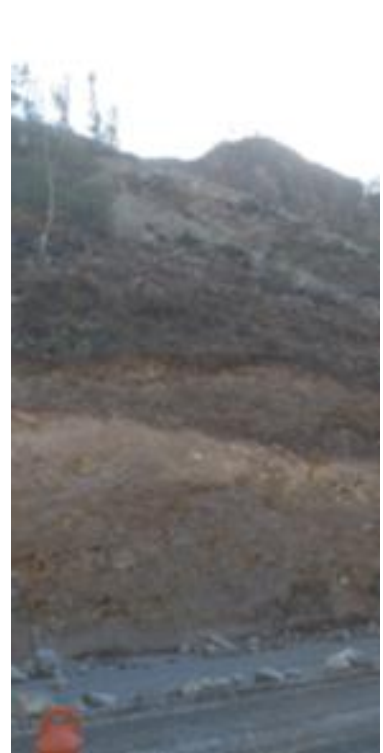
En la progresiva km. 229+502 se realiza la excavación de la explanación en roca suelta. Se utiliza 2 excavadoras de oruga , una en la parte del talud superior y otra a nivel de la vía. trabajan: 1 capataz, 2 operadores, 2 vigías.

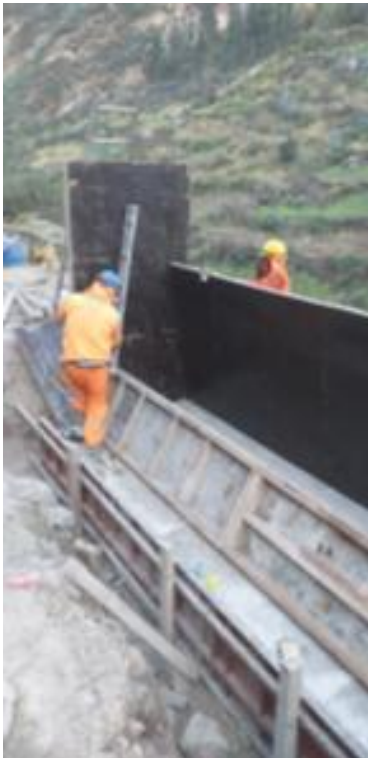
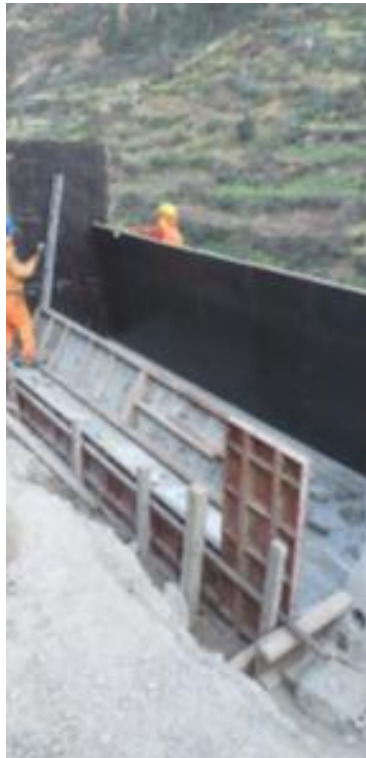
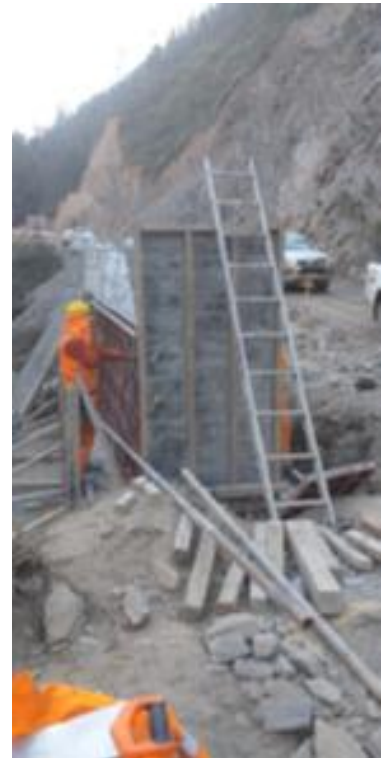
PROGRESIVA KM. 216+250

En la progresiva Km, 216+250 se realiza el encofrado del muro ciclópeo. Se utiliza herramientas menores, trabajan; 1 capataz, 2 obreros.

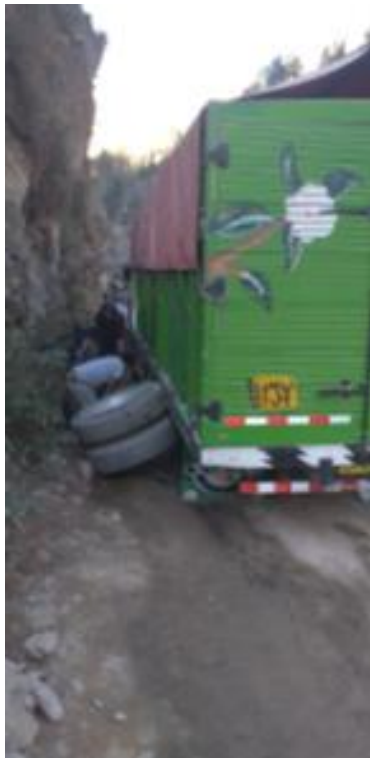
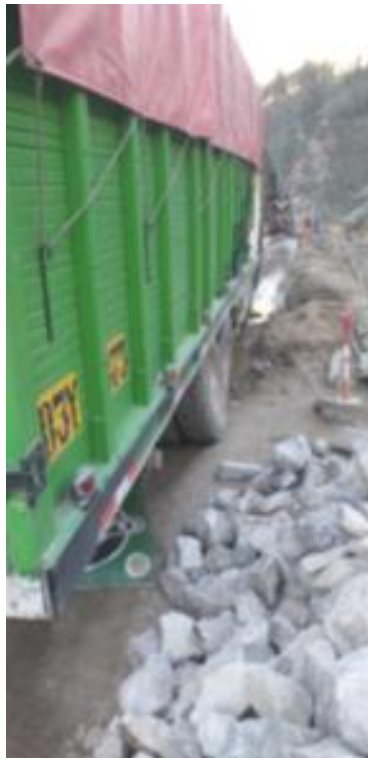
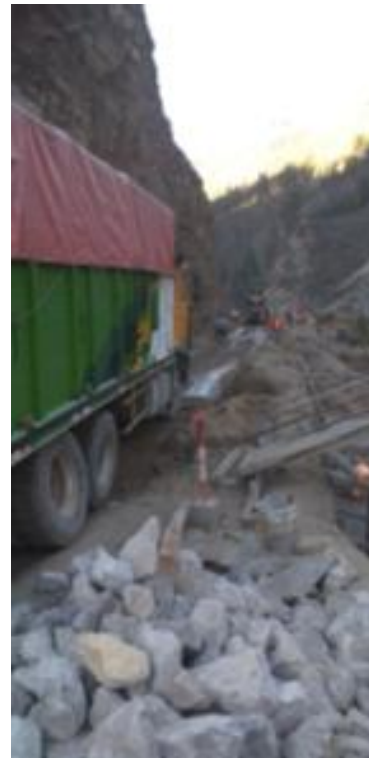
PROGRESIVA KM. 216+285

8) INCIDENTE: hoy a ocurrido un incidente : un camión cargado de mercancía sea dañado la punta de eje, ocasionando la paralización del transito en la progresiva km. 216+385, ocasionando también la paralización de actividades de vaciados de muros y paralización de la obra en todo el sector.

En la progresiva Km. 216+285 ha ocurrido un incidente en la obra donde un camión particular cargado de mercadería se le ha roto la punta del eje, quedando obstaculizando el paso en la vía, impidiendo el transito de los vehículos y de los camiones mixer para los vaciados de muros.

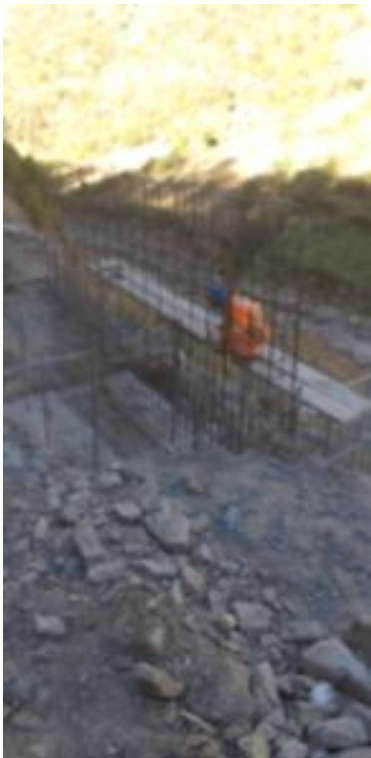
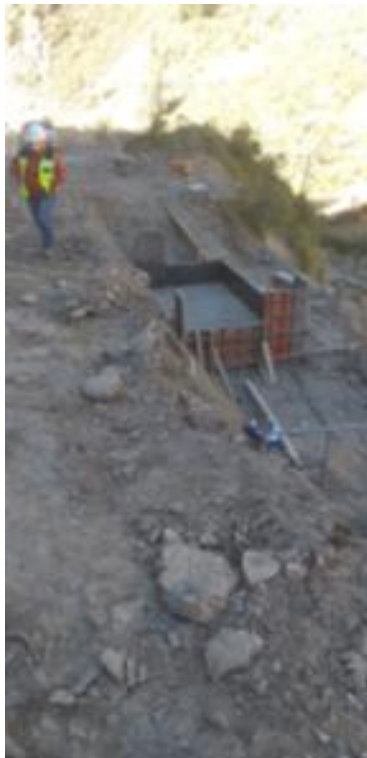
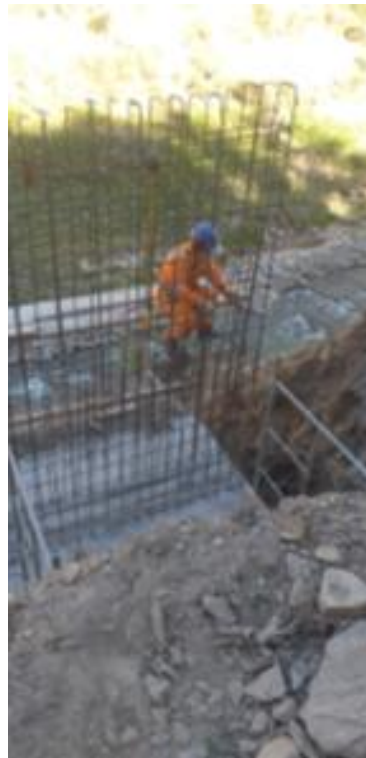
PROGRESIVA KM. 216+345  
600.0 OBRAS DE ARTE Y DRENAJE  
615.A ACERO DE REFUERZO F'y= 4200 KG/CM2

En la progresiva Km. 216+345 se realiza la colocación del refuerzo metálico del cuerpo del muro de concreto armado en construcción. Se utiliza herramientas menores, trabajan: 1 capataz, 2 oficiales.

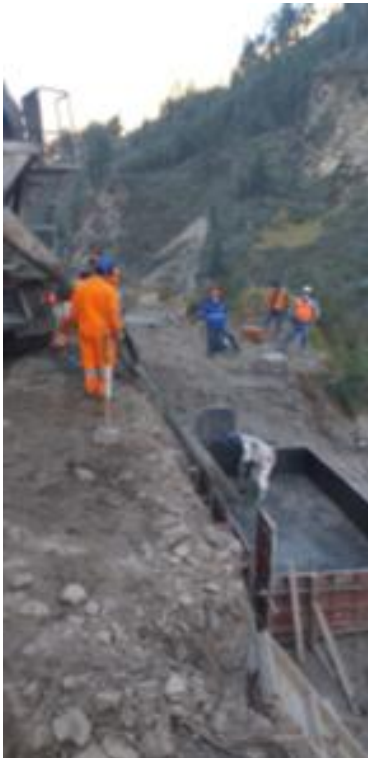
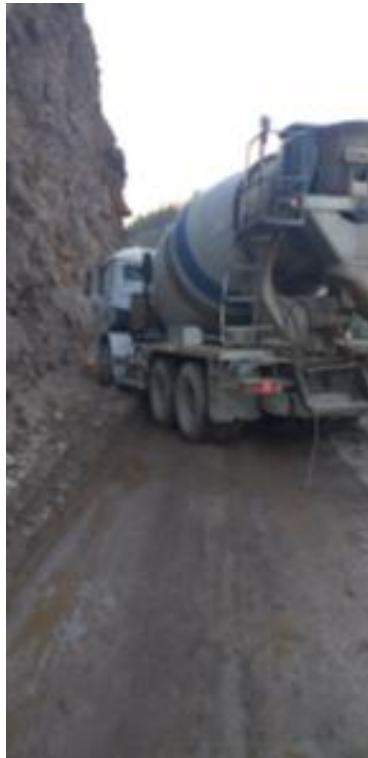
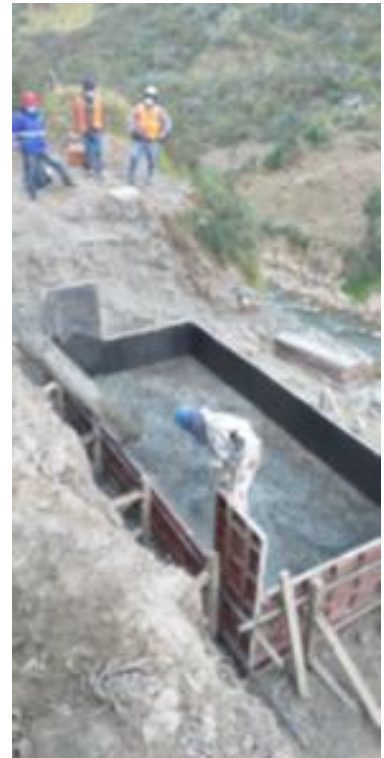
PROGRESIVA KM. 216+340  
600.0 OBRAS DE ARTE Y DRENAJE  
610.E CONCRETO CLASE E ( F'Y= 175 KG/CM2)

En la progresiva km. 216+340 se realiza el vaciado de concreto ciclopeo para la zapata del muro. Se utiliza un camión mixer, trabajan 1 capataz, 6 obreros,
