BITACORA ELECTRÓNICA DE OBRA

Confir ma Bitaco ra: Si	Nro Inform e: 130	Fecha Informe: 07-07-2021	Nombre De La Obra: Carretera Chuquicara-Puente Quiroz – Tauca-Cabana-Huandoval-Pallasca, Tramo: Tauca- Pallasca	Personal Encargado: NATALY SUSI CABALLON PAUCAR
---	-------------------------------------	-------------------------------------	---	---

INFORME DIARIO N°130 -2021-MNT. TAUCA-PALLASCA/NSCP

Panel Fotográfico de la Bitacora de Obras

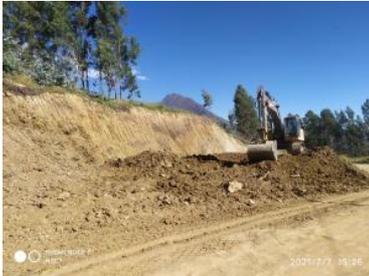
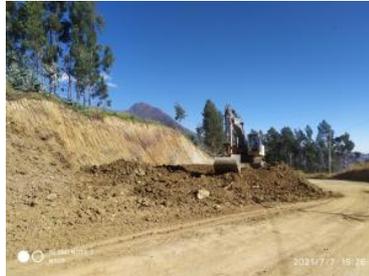
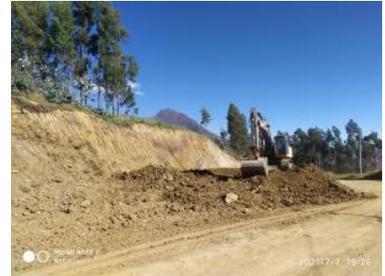
CORTE Y ELIMINACIÓN EN EL KM 19+250 (KM 19+000- KM 19+300).

MO: 1 INGENIERO ASISTENTE DEL CONTRATISTA, 1 CAPATAZ, 1 OFICIAL, 1 PERSONAL DE PISO, 2 VIGÍAS, 13 OPERADORES.

EM: 1 EXCAVADORA SOBRE ORUGA, 12 VOLQUETES.

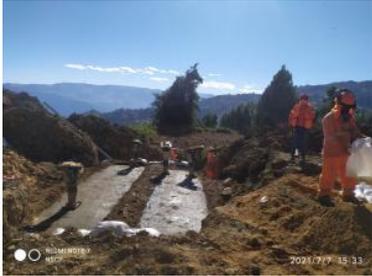
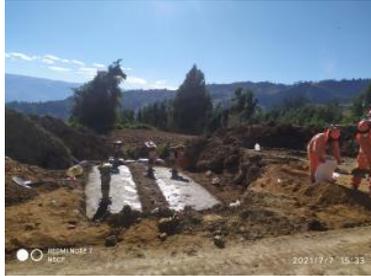
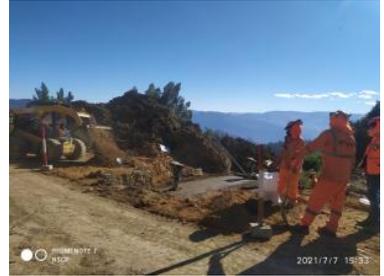
3

- RELLENO Y COMPACTADO (LD) DE ALCANTARILLA TMC \varnothing 36" UBICADO EN EL KM 19+742.
- DENSIDAD DE CAMPO MÉTODO DENSIDAD NUCLEAR, CAPA N°5.

-SE APRECIO QUE PARA SAÇAR LA DENSIDAD DE CAMPO SE ESTA UTILIZANDO EL MÉTODO EL DENSÍMETRO NUCLEAR.

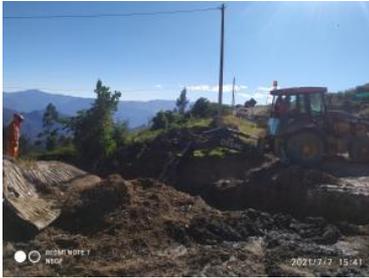
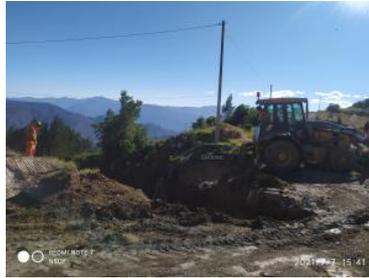
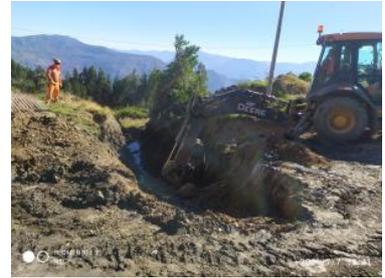
4

Actividades:
 EXCAVACIÓN DE ALCANTARILLA TMC ø 36" UBICADO EN EL KM 20+132.

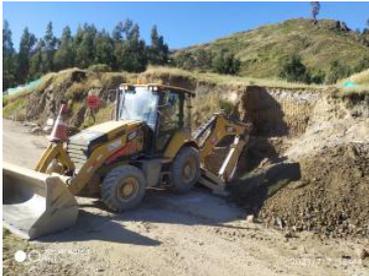
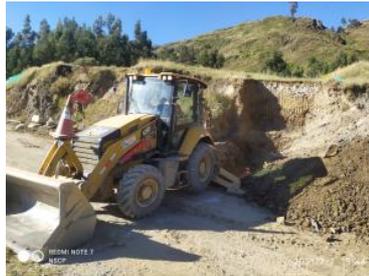
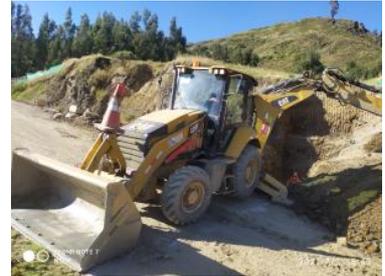
5

Actividades:
 EXCAVACIÓN PARA ALCANTARILLA TMC ø 36" UBICADO EN EL KM 20+269.

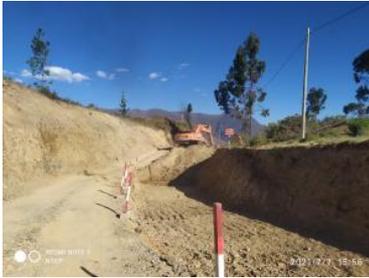
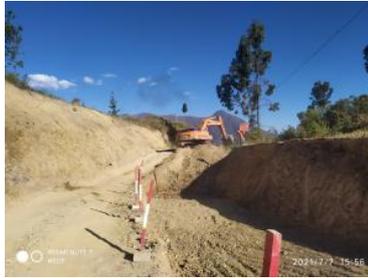
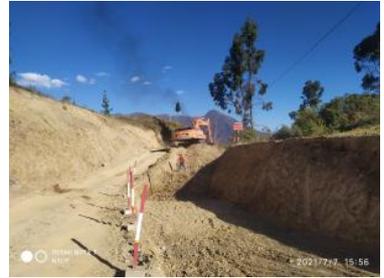
6

-CORTE DE PLATAFORMA Y ELIMINACIÓN EN EL KM 23+430 (KM 22+750 – KM 24+000).

MO: 1 CAPATAZ, 1 OFICIAL, 1 PERSONAL DE PISO, 12 OPERADORES, 2 VIGÍAS.
EM: 1 EXCAVADORA SOBRE ORUGA, 11 VOLQUETES.
-SUBCONTRATA: "BC"

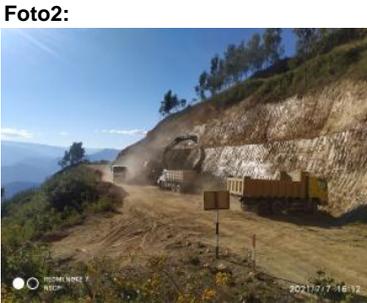
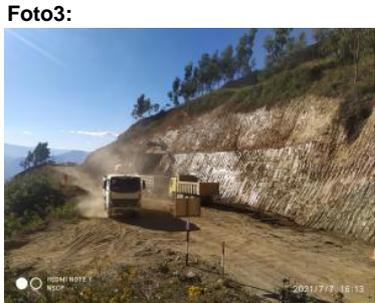
7

Actividades:
CORTE, PERFILADO Y ELIMINACIÓN EN EL KM 26+580 (KM 26+300 - KM 26+620).

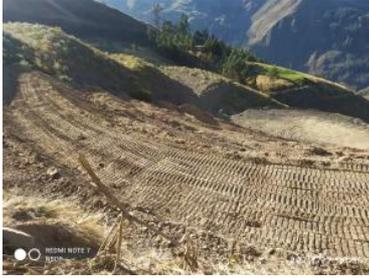
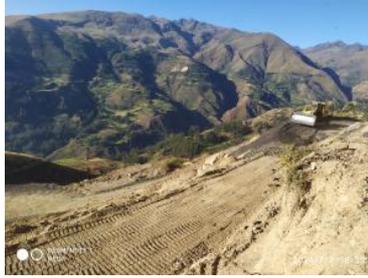
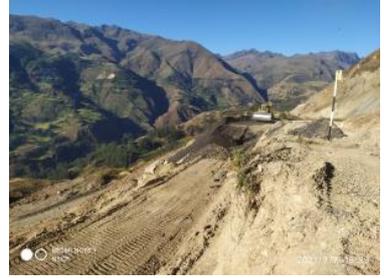
8

Actividades:
AMPLIACIÓN DE ACCESO, CONFORMACIÓN DE PLATAFORMA EN DME N° 11 UBICADO EN EL KM 30+460.

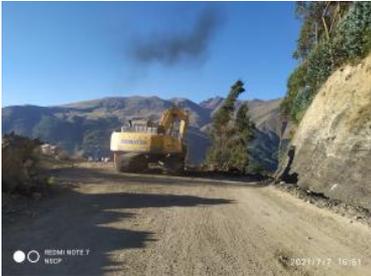
9

Actividades:
CORTE DE PLATAFORMA Y ELIMINACIÓN EN EL KM 32+220.

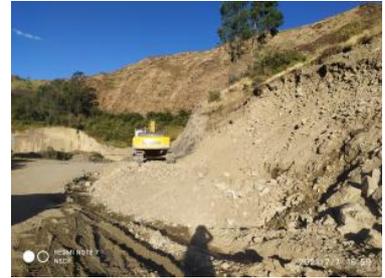
10

Actividades:
CORTE, PERFILADO EN EL KM 31+700 (KM 31+550 - KM 31+740).

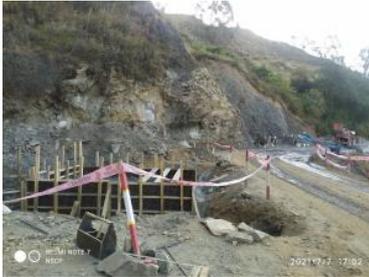
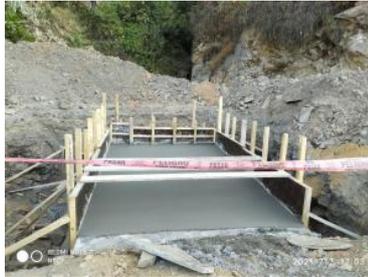
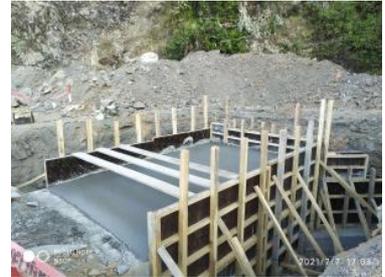
11

VACIADO DE CONCRETO PARA ALCANTARILLA MC 80x80CM UBICADO EN EL KM 32+288.50.

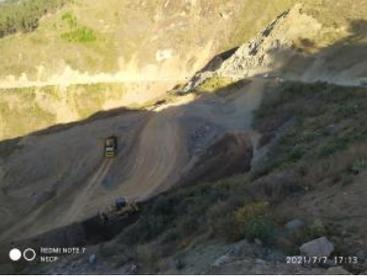
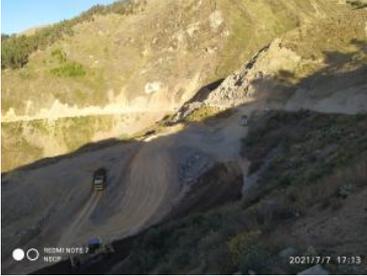
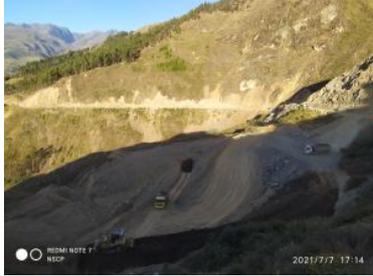
12

Actividades:
AMPLIACIÓN DE ACCESOS, CONFORMACIÓN DE PLATAFORMA EN DME N° 27 UBICADO EN EL KM 28+980.

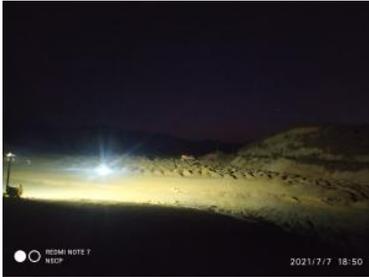
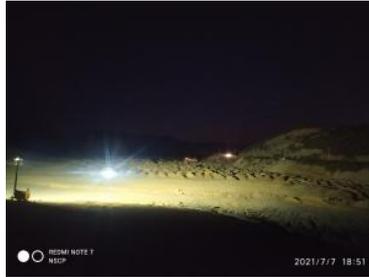
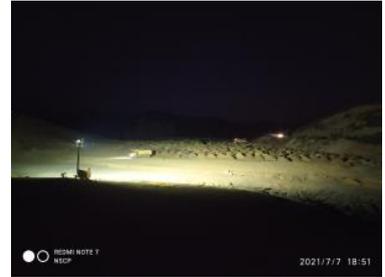
13

- CONFORMACIÓN DE PLATAFORMA EN DME N°1 HUACHASPINA (APROBADA EN EL ADICIONAL N° 01) UBICADO A -6.7.KM DEL NICIO DEL TRAMO KM 0+000.
- RIEGO PARA DISMINUIR LA POLUCIÓN EN EL DME N°1 HUACHASPINA.

- MO: 2 CONTROLADORES, 44 OPERADORES, 2 VIGÍAS.
- EM: 43 VOLQUETES, 2 LUMINARIAS, 1 CISTERNA CON COMBUSTIBLE.
- 43 VOLQUETES EN TURNO DIURNO.
- 8 VOLQUETES EN TURNO NOCTURNO (SE REACTIVARON LOS TRABAJOS EL 06.07.2021)

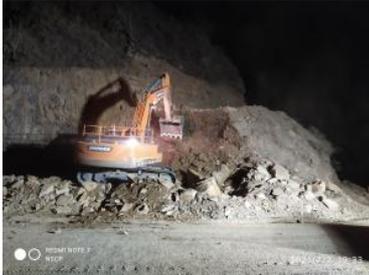
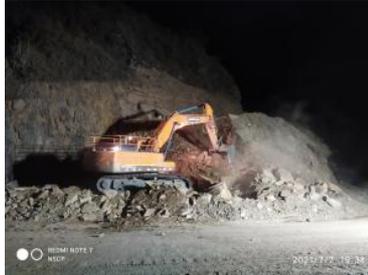
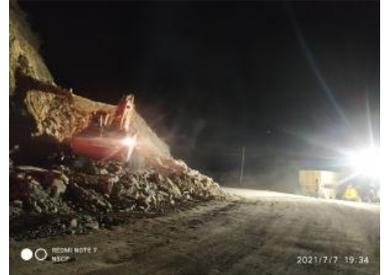
14

Actividades:
CORTE Y ELIMINACIÓN EN EL KM 11+170
-TRABAJO NOCTURNO: 7PM -4AM.

CDescripcion_____:
MO: 1 CAPATAZ, 1 PERSONAL DE PISO, 9 OPERADORES, 2 VIGÍAS.
EM: 1 EXCAVADORA SOBRE ORUGA, 8 VOLQUETES, 1 ILUMINARIA.
- 8 VOLQUETES TURNO NOCTURNO.
- 13 VOLQUETES TURNO DIURNO.

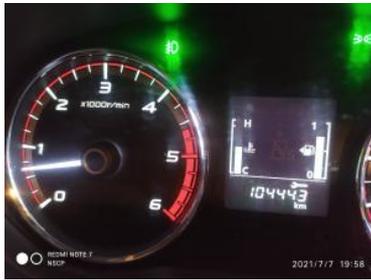
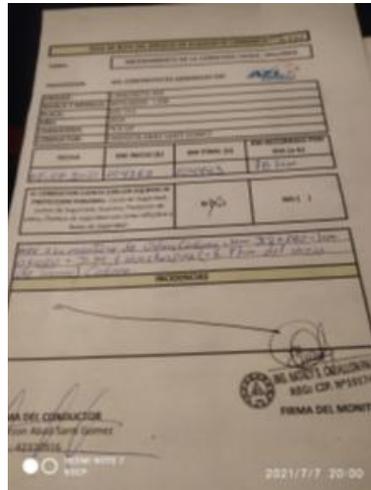
15

CDescripcion_____:
 CONTROL DEL KILOMETRAJE DE LA CAMIONETA PARA LOS TRABAJOS DE MONITOREO.
