## BITACORA ELECTRÓNICA DE OBRA

<b>Confir ma Bitaco ra:</b> Si	<b>Nro Inform e:</b> 90	<b>Fecha Informe:</b> 08-07-2021	<b>Nombre De La Obra:</b> Carretera Oyon- Ambo, Tramo II: Dv. Cerro de Pasco- Dv. Chacayan	<b>Personal Encargado:</b> BORIS WALTER AYLLÓN CARCELÉN
---	------------------------------------	-------------------------------------	---	---

NUMERO DE INFORME : 0090  
CONTRATO DE OBRA: No. 167-2018-MTC/ 20.2 de fecha 20/12/2018- Con precios de Octubre del 2017  
EMPRESA CONTRATISTA: CONSORCIO CARRETERO DEL PERU ( CHINA GEZHOUBA GROUP COMPANY LIMITED SUCURSAL DEL PERU Y EIVI S.AC.)  
OBRA: MEJORAMIENTO DE LA CARRETERA OYON - AMBO TRAMO 2 DESVIO CERRO DE PASCO DESVIO CHACAYAN  
TRAMO 2 progresiva km. 181+000 a la progresiva km. 230+000  
Visita de monitoreo desde la Ciudad de Yanahuanca hasta la progresiva Km. 181+000 ( Desvío Cerro de Pasco)

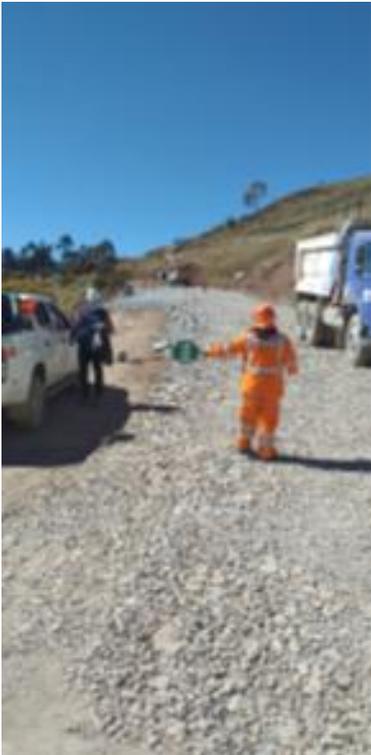
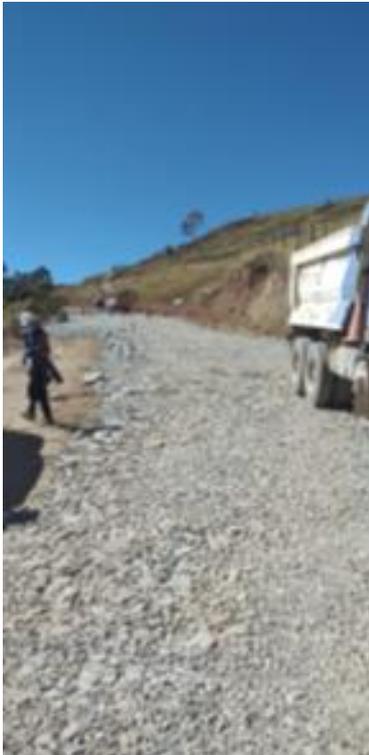
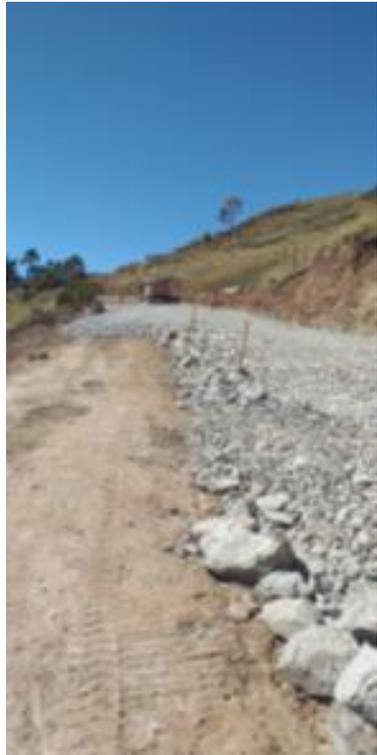
**Actividades:**  
PROGRESIVA KM. 196+600 A 196+ 710  
200.0 MOVIMIENTO DE TIERRAS  
220.B MEJORAMIENTO DE SUBRASANTE CON MATERIAL DE CANTERA

**CDescripcion** \_\_\_\_\_:  
En la progresiva KM. 196+600 a km. 196+710 se realiza el mejoramiento de la subrasante en el lado izquierdo de la vía. Se utiliza una excavadora de oruga . trabajan: 1 capataz, 1 operador 2 vigías.

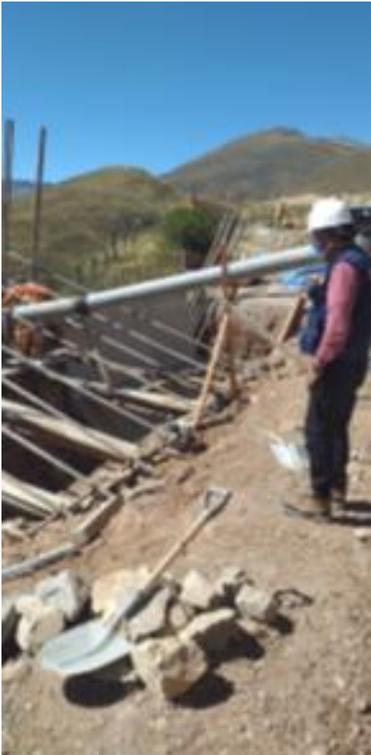
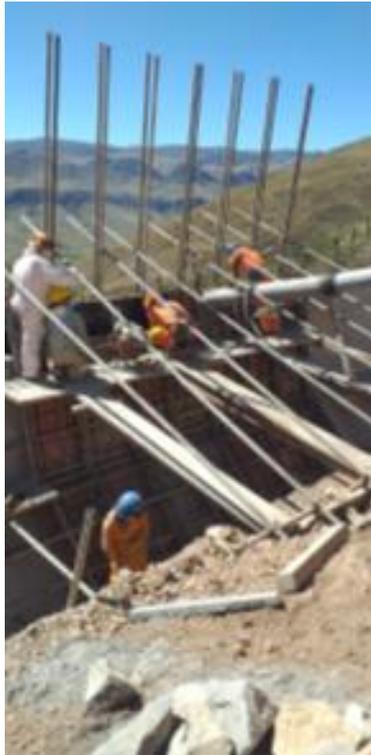
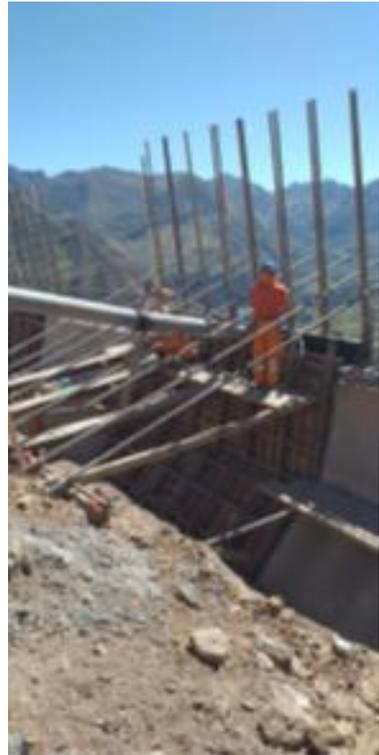
**Actividades:**  
PROGRESIVA KM. 193+750  
600.0 OBRAS DE ARTE Y DRENAJE  
612.A ENCOFRADO Y DESENCOFRADO PARA OBRAS DE ARTE  
610.E.1 CONCRETO CICLOPEO ( F'C= 175 KG/CM2 + 30% P.M.)

**CDescripcion** \_\_\_\_\_ :  
En la progresiva km. 193+750 se ha realizado el encofrado y la liberación para el vaciado de muro de concreto ciclópeo . Se utiliza un camión mixer, dos vibradores de concreto, un camión para el transporte de piedras medianas. Trabajan: 1 capataz, 1 operador de camión mixer, 1 chofer, 12 obreros, 2 vigías. se realiza visita a campo con el jefe de supervisión.

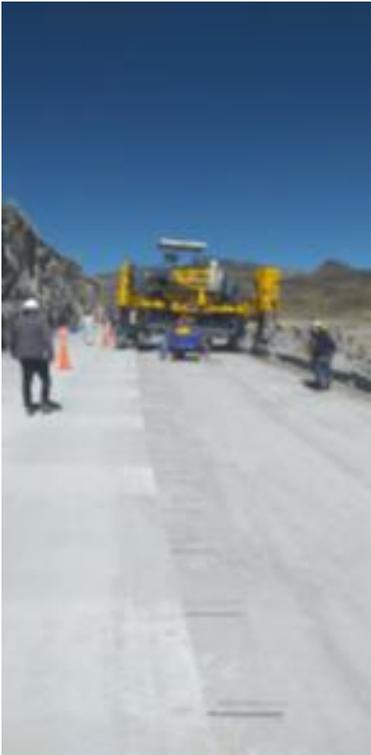
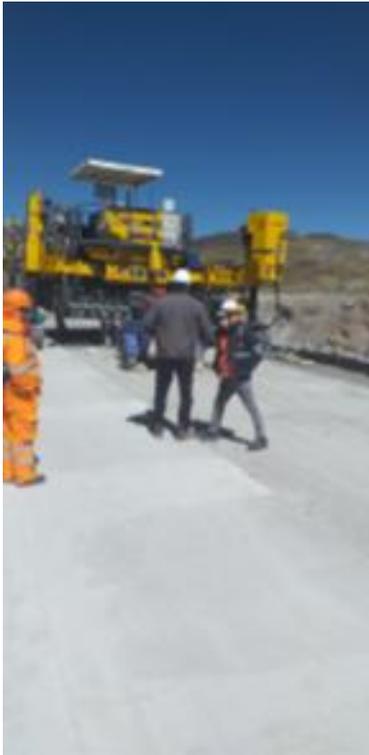
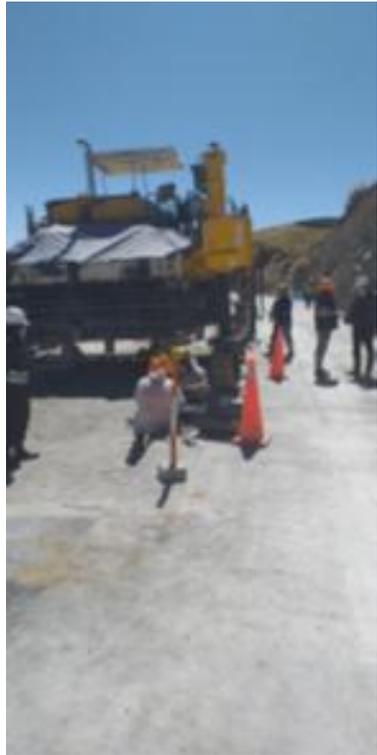
**Actividades:**  
PROGRESIVA KM. 183+830 A KM. 184+165  
500.0 PAVIMENTO DE CONCRETO HIDRAULICO  
501.A PAVIMENTO DE CONCRETO HIDRAULICO S'S= 45 KG/CM2 ( PAVIMENTADORA)

**CDescripcion** \_\_\_\_\_ :  
En las progresivas km. 183+830 a Km. 184+165 se verifica la construcción de pavimento de concreto hidráulico construido, donde se protege con manto de fieltro para el curado del pavimento ejecutado. Se prepara el personal y la pavimentadora para el inicio de actividades de pavimentación. Se nos informó que hoy no se realizara labores con la pavimentadora, solo mantenimiento de la misma.

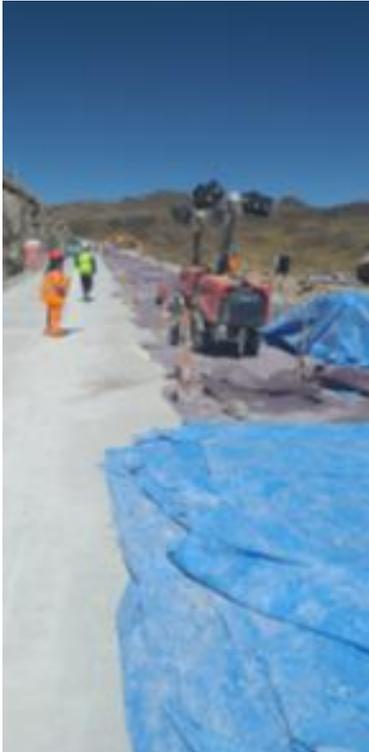
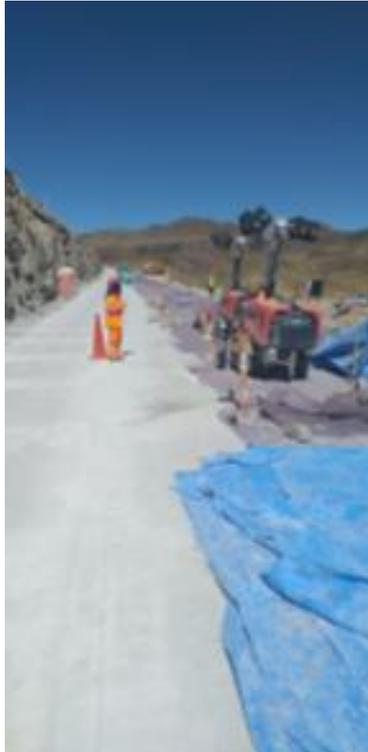
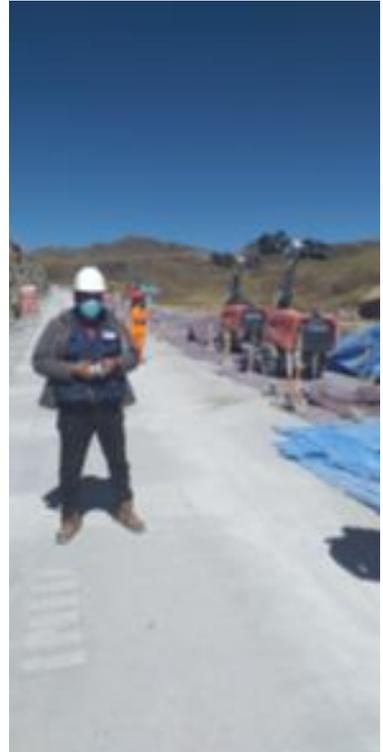
**Actividades:**  
184160 PROGRESIVA KM. 184+165 A KM. 181+100  
500.0 PAVIMENTO DE CONCRETO HIDRAULICO  
501.B PAVIMENTO DE CONCRETO HIDRAULICO S'S= 45 KG/CM2 (MANUAL)

**CDescripcion** \_\_\_\_\_:  
En las progresivas km. 184+165 a Km. 181+100 se verifica la construcción de pavimentos de concreto hidráulico de forma manual en los sobreanchos, y zonas de curvas donde trabajan : 1 capataz y 24 obreros distribuidos en diferentes sectores , actualmente estan trabajando dentro de las progresivas km. 182+000 a 184+165. Se realiza la visita de monitoreo en compañía del jefe de supervisión.

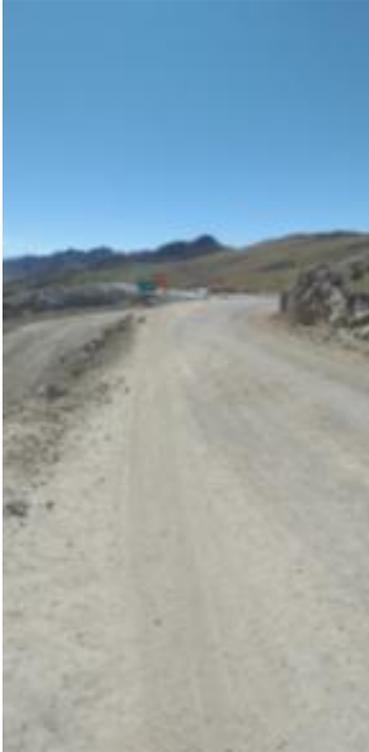
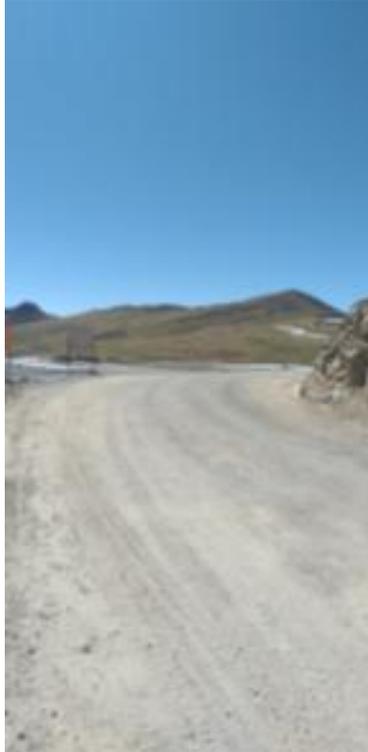
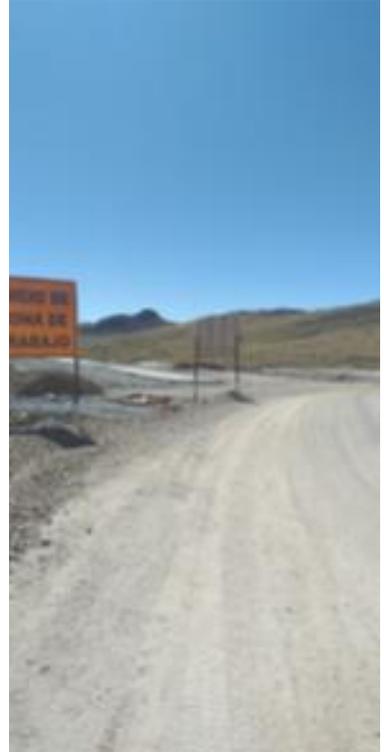
PROGRESIVA KM. 181+000 a Km.181+100  
VISITA DE MONITOREO AL INICIO DEL TRAMO II: DESVIO CERRO DE PASCO ( zona a nivel de sub base)

En las progresivas Km. 181+000 a Km. 181+100 se realiza visita de monitoreo junto con el Jefe de Supervisión al inicio del tramo II (Desvío cerro de Pasco) . Se verificó la construcción de sub base granular en este sector. No han iniciado labores de pavimentación en este sitio.

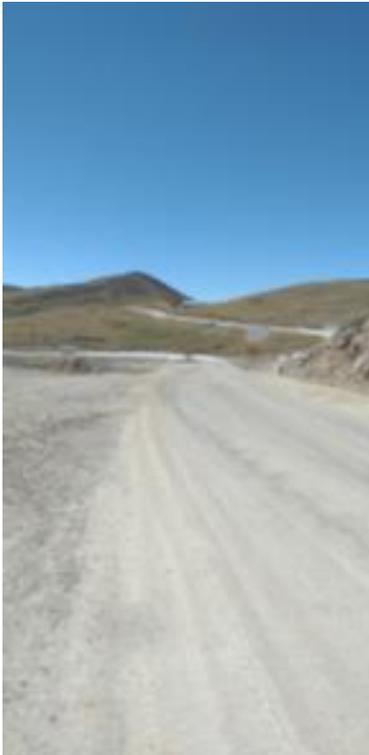
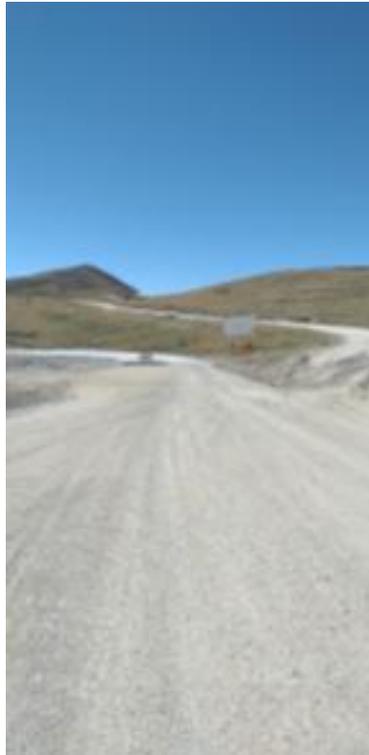
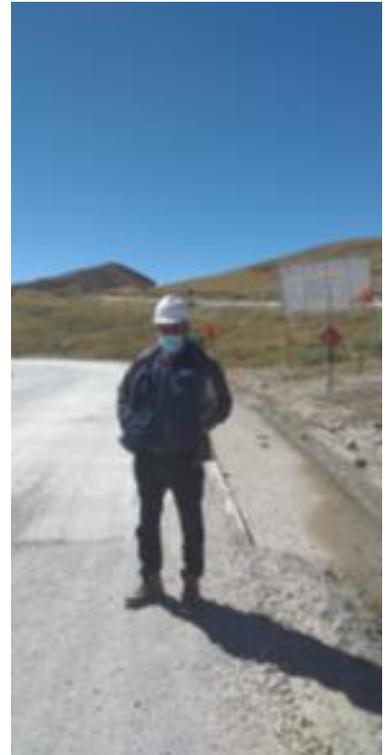
**Actividades:**  
PROGRESIVA KM. 181+100  
VISITA DE MONITOREO AL INICIO DEL TRAMO II: DESVIO CERRO DE PASCO

**CDescripcion\_\_\_\_\_:**  
En la progresiva Km. 181+100 se realiza visita de monitoreo junto con el Jefe de Supervisión al inicio del tramo II ( Desvio cerro de Pasco ) . Se verificó la construcción de pavimento de concreto hidráulico en el lado izquierdo y derecho de la vía hasta la progresiva km. 184+165.

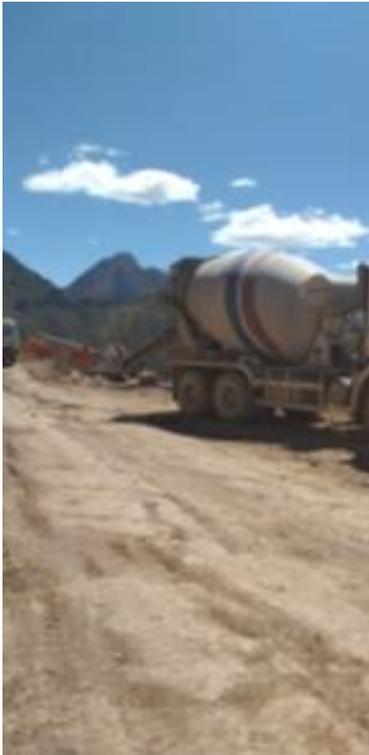
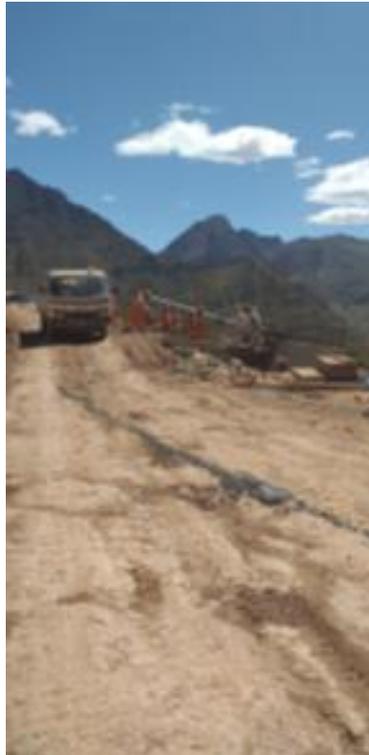
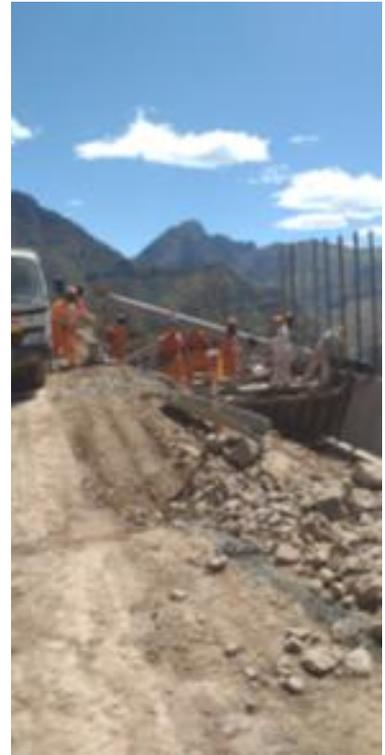
**Actividades:**  
PROGRESIVA KM. 193+750  
600.0 OBRAS DE ARTE Y DRENAJE  
610.E.1 CONCRETO CICLOPEO ( F'C= 175 KG/CM2 + 30% P.M.)

**CDescripcion** \_\_\_\_\_:  
En la progresiva km. 193+750 se realiza el vaciado de muro de concreto ciclópeo . Se utiliza un camión mixer, dos vibradores de concreto, un camión para el transporte de piedras medianas. Trabajan: 1 capataz, 1 operador de camión mixer, 1 chofer, 12 obreros, 2 vigías.

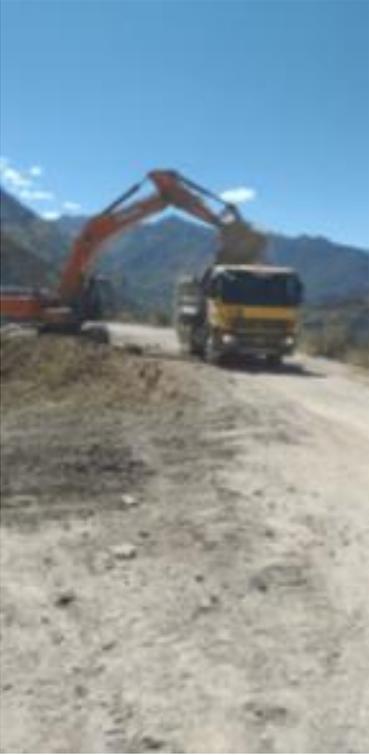
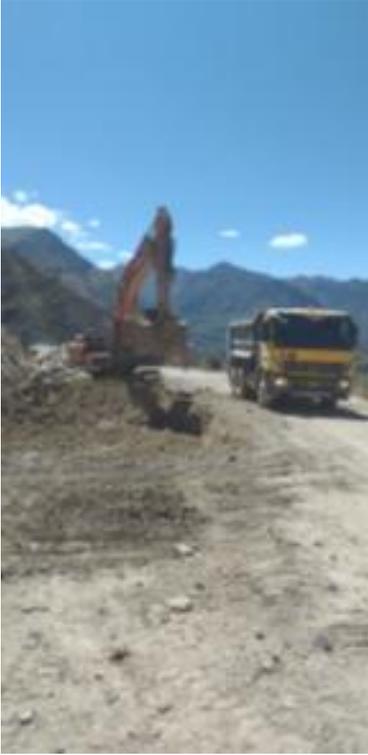
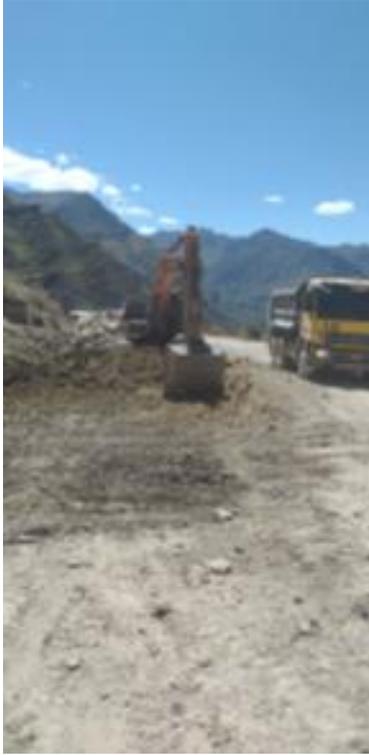
**Actividades:**  
PROGRESIVA KM. 197+130 A KM. 197+185  
200.0 MOVIMIENTO DE TIERRAS  
220.B MEJORAMIENTO DE LA SUB RASANTE CON MATERIAL DE CANTERA

**CDescripcion** \_\_\_\_\_:  
En la progresiva KM. 197+130 A KM. 197+185 se realiza el mejoramiento en el lado izquierdo de la sub rasante utilizando material de cantera. la profundidad del mejoramiento en el lado izquierdo es de 0.75 m .Se utiliza un excavadora de oruga y 8 volquetes. trabajan 1 capataz, 1 operador , 8 choferes, 2 vigías.
