BITACORA ELECTRÓNICA DE OBRA

Confirma Bitacora: Si	Nro Informe: 005	Fecha Informe: 08-07-2021	Nombre De La Obra: REHABILITACION Y MEJORAMIENTO DE LA CARRETERA: PATAHUASI - YAURI - SICUANI TRAMO COLPAHUAYCO-LANGUI	Personal Encargado: SANDY DEISSY PRADO ALLENDE
---------------------------------	----------------------------	-------------------------------------	--	--

NÚMERO DE INFORME 005, OBRA: REHABILITACIÓN Y MEJORAMIENTO DE LA CARRETERA PATAHUASI-YAURI-SICUANI, TRAMO: COLPAHUAYCO-LANGUI.
CONTRATISTA: CONSORCIO VIAL WARI CONFORMADO POR IPESA HYDRO S. A y JC CONTRATISTAS GENERALES EIRL.
SUPERVISOR: TEC-CUATRO S.A - SUCURSAL DEL PERÚ

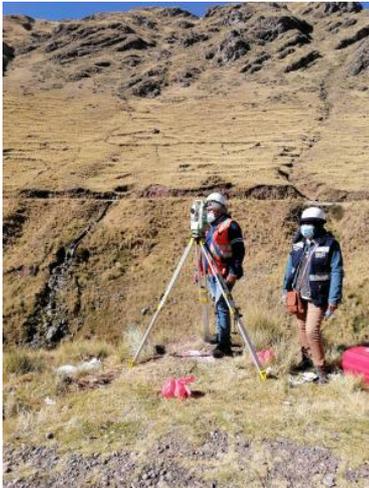
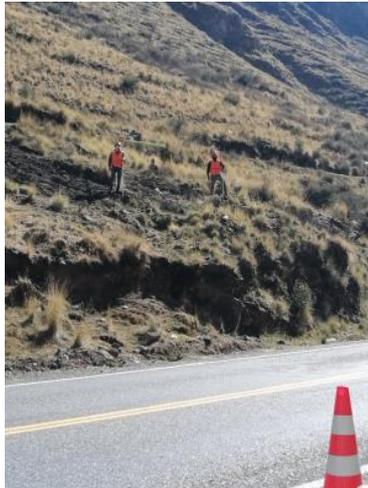
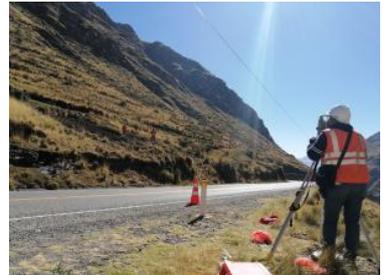
TRAZO Y REPLANTEO
PROGRESIVA KM 27+000 AL KM 28+000

MO: 1 TOPOGRAFO, 2 VIGIAS, 2 PEONES
SE CONTINUA CON LOS TRABAJOS DE CIERRE DE POLIGONALES

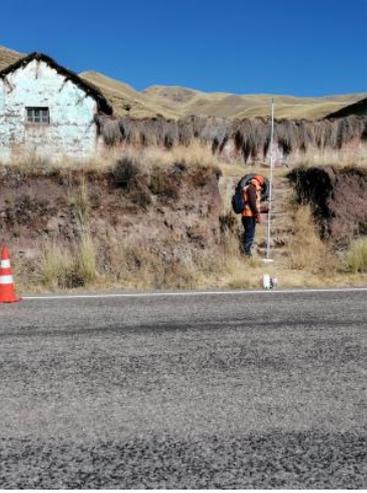
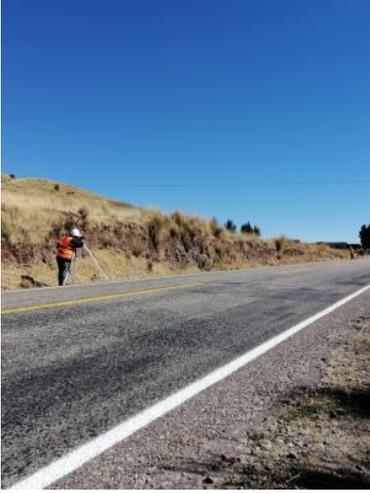
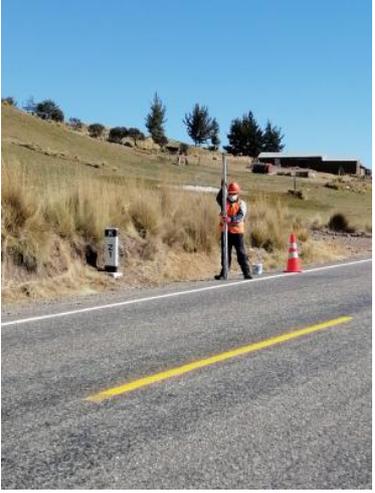
Actividades:
TRAZO Y REPLANTEO
PROGRESIVA KM 20+000 AL KM 25+000

CDescripcion_____:
MO: 1 TOPOGRAFO, 2 PEONES
NIVELACION DE LA VIA

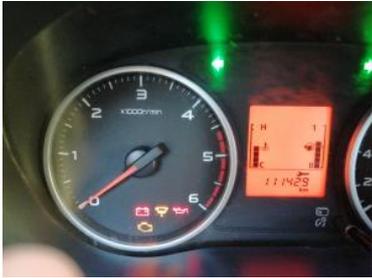
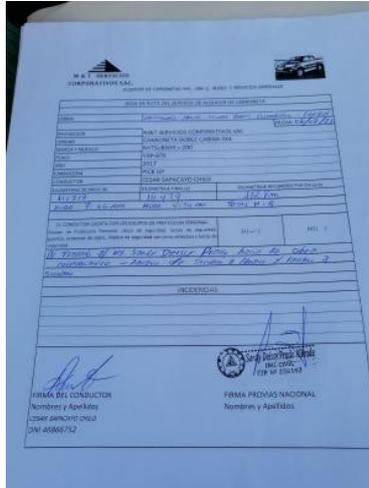
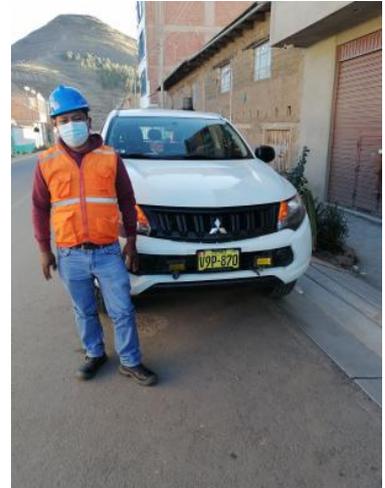
Actividades:
CONTROL DEL KILOMETRAJE DE LA CAMIONETA

CDescripcion_____:
CONTROL DEL KILOMETRAJE DE LA CAMIONETA PARA LOS TRABAJOS DE MONITOREO
