## BITACORA ELECTRÓNICA DE OBRA

<b>Confirma Bitacora:</b> Si	<b>Nro Informe:</b> 131	<b>Fecha Informe:</b> 08-07-2021	<b>Nombre De La Obra:</b> Carretera Chuquicara-Puente Quiroz – Tauca-Cabana-Huandoval-Pallasca, Tramo: Tauca- Pallasca	<b>Personal Encargado:</b> NATALY SUSI CABALLON PAUCAR
---------------------------------	----------------------------	-------------------------------------	---	---

INFORME DIARIO N°131-2021-MNT. TAUCA-PALLASCA/NSCP

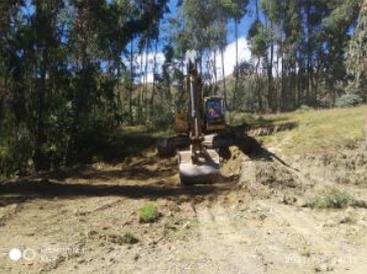
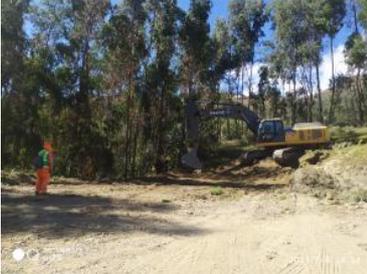
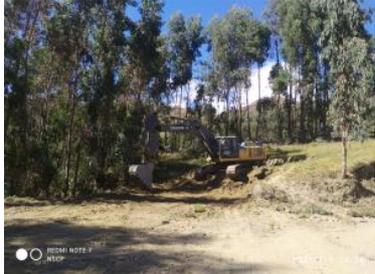
**Actividades:**  
CORTE Y ELIMINACIÓN EN EL KM 19+400 (KM 19+400 - KM 19+470)

**CDescripcion\_\_\_\_\_:**  
MO: 1 INGENIERO ASISTENTE DEL CONTRATISTA, 1 CAPATAZ, 1 OFICIAL, 1 PERSONAL DE PISO, 2 VIGÍAS, 13 OPERADORES.  
EM: 1 EXCAVADORA SOBRE ORUGA, 12 VOLQUETES.  
- SUB CONTRATA "ENTREVÍAS"

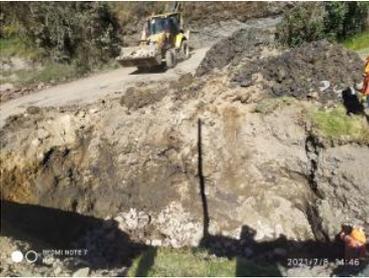
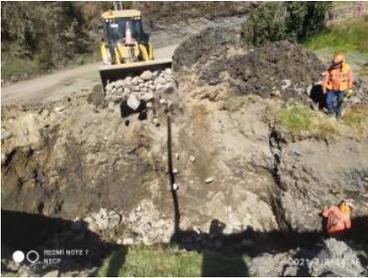
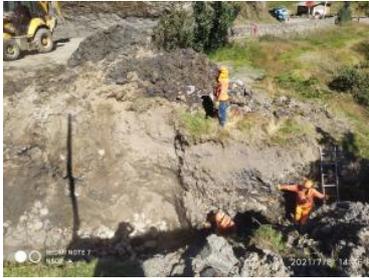
**Actividades:**  
MEJORAMIENTO DE SUELO PARA ALCANTARILLA TMC  $\varnothing$  36" UBICADO EN EL KM 20+142.

**CDescripcion\_\_\_\_\_:**  
MO: 1 CAPATAZ, 2 PEONES, 1 OPERADOR.  
EM: 1 RETROEXCAVADORA.

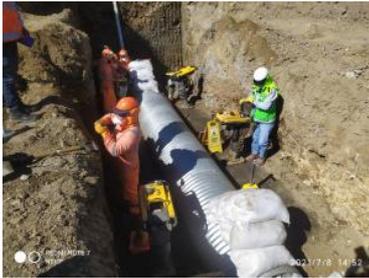
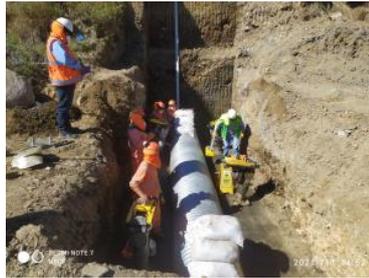
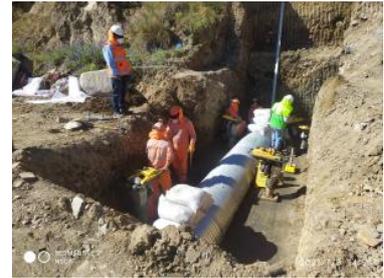
- RELLENO Y COMPACTADO ALCANTARILLA TMC  $\varnothing$  36" UBICADO EN EL KM 20+269.
- DENSIDAD DE CAMPO MÉTODO DENSIDAD NUCLEAR, CAPA N°2.

MO: 1 CAPATAZ, 6 PEONES, 2 VIGÍAS, 1 OPERADOR, 1 TÉCNICO Y 1 AUXILIAR DEL CONTRATISTA CAPACITADOS EN EL USO DEL DENSÍMETRO NUCLEAR, 2 CONTROLADORES DE OBRAS DE ARTE DE SUPERVISIÓN, 1 AUXILIAR DE CONTROL DE CALIDAD DE SUPERVISIÓN.

EM: 5 VIBRO COMPACTADORES, 1 MINICARGADOR (BOBCAT), 1 DENSÍMETRO NUCLEAR.

-SE APRECIO QUE PARA SAÇAR LA DENSIDAD DE CAMPO SE ESTA UTILIZANDO EL MÉTODO EL DENSÍMETRO NUCLEAR.

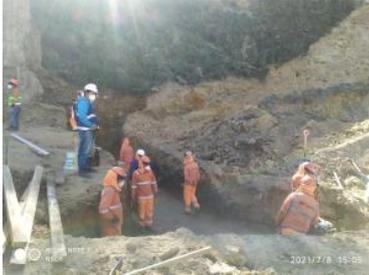
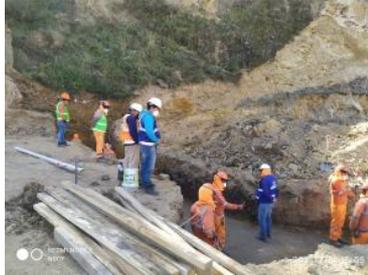
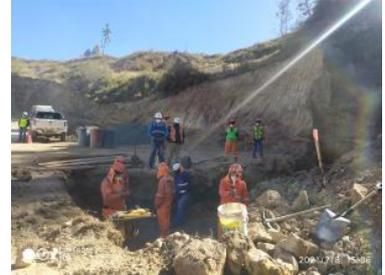
**Actividades:**  
LIBERACIÓN DE TOPOGRAFÍA, RELLENO Y COMPACTADO DE ALCANTARILLA MC KM 23+166.

**CDescripcion\_\_\_\_\_:**  
MO: 2 TOPÓGRAFOS, 4 AUXILIARES DE TOPOGRAFÍA (1 SUPERVISIÓN, 3 CONTRATISTA), 2 TÉCNICOS DE CONTROL DE CALIDAD, 2 AUXILIARES DE CONTROL DE CALIDAD, 1 CONTROLAR DE OBRAS DE ARTE, EM: 1 ESTACIÓN TOTAL, 1 PRISMA, 2 VIBROCOMPACTADORES.

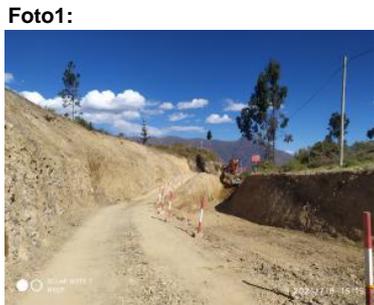
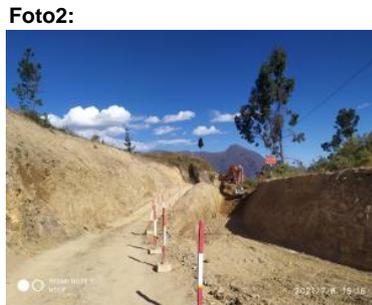
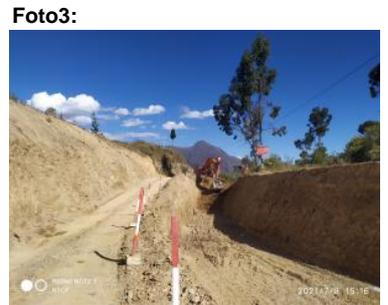
**Actividades:**  
-CORTE DE PLATAFORMA Y ELIMINACIÓN EN EL KM 23+450 (KM 22+750 – KM 24+000).

**CDescripcion\_\_\_\_\_:**  
MO: 1 CAPATAZ, 1 OFICIAL, 1 PERSONAL DE PISO, 12 OPERADORES, 2 VIGÍAS.  
EM: 1 EXCAVADORA SOBRE ORUGA, 11 VOLQUETES.  
-SUBCONTRATA: "BC"

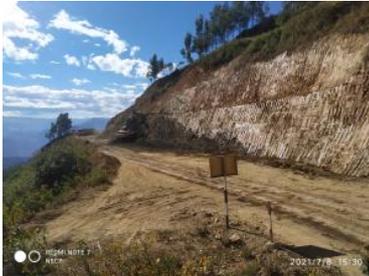
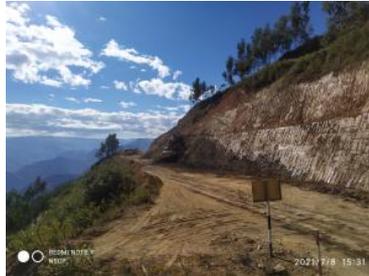
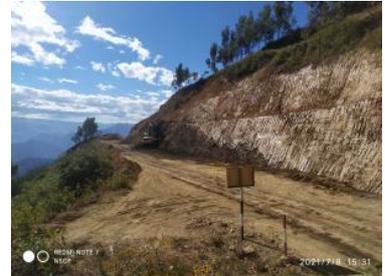
-CORTE, PERFILADO Y ELIMINACIÓN EN EL KM 26+590 (KM 26+300 - KM 26+620).

MO: 1 INGENIERO ASISTENTE DEL CONTRATISTA, 1 CAPATAZ, 1 OFICIAL, 1 PERSONAL DE PISO, 2 VIGÍAS, 7 OPERADORES.

EM: 1 EXCAVADORA SOBRE ORUGA, 6 VOLQUETES.

- SUB CONTRATA "ENTREVÍAS"

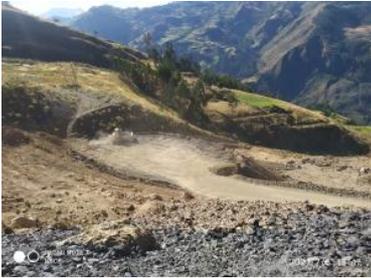
**Actividades:**  
AMPLIACIÓN DE ACCESO, CONFORMACIÓN DE PLATAFORMA EN DME N° 11 UBICADO EN EL KM 30+460.

**CDescripcion\_\_\_\_\_:**  
MO: 1 PERSONAL DE PISO, 4 OPERADORES, 2 VIGÍAS.  
EM: 1 TRACTOR SOBRE ORUGA, 3 VOLQUETES.

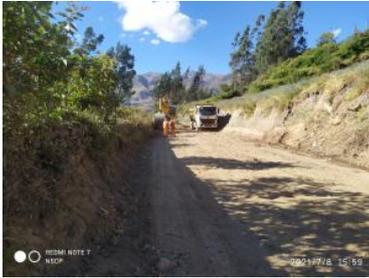
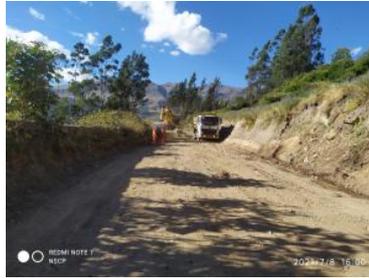
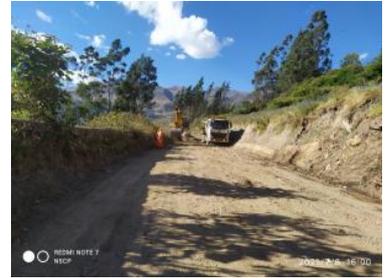
**Actividades:**  
 CORTE DE PLATAFORMA Y ELIMINACIÓN EN EL KM 32+080.

**CDescripcion** \_\_\_\_\_:  
 MO: 1 CAPATAZ, 1 PERSONAL DE PISO, 4 OPERADORES, 2 VIGÍAS.  
 EM: 1 EXCAVADORAS SOBRE ORUGA, 3 VOLQUETES.  
 - SUBCONTRATISTA: "BC"

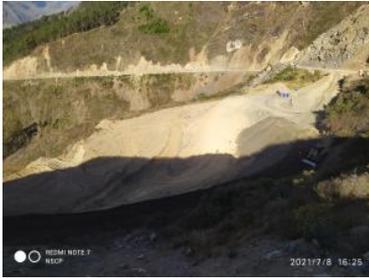
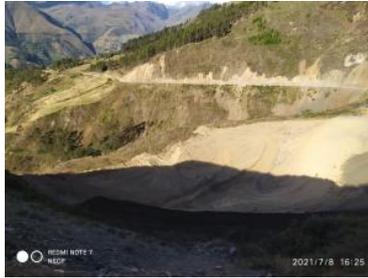
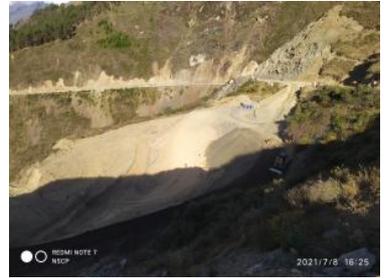
**Actividades:**  
AMPLIACIÓN DE ACCESOS, CONFORMACIÓN DE PLATAFORMA EN DME N° 27 UBICADO EN EL KM 28+980.

**CDescripcion\_\_\_\_\_:**  
MO: 1 INGENIERO ASISTENTE, 1 CONTROLADOR, 1 VIGÍA, 7 OPERADORES.  
EM: 1 TRACTOR SOBRE ORUGA, 6 VOLQUETES.

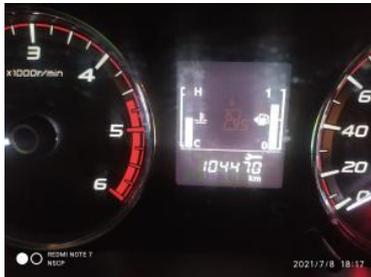
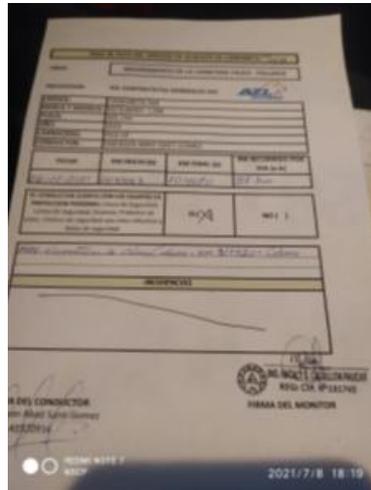
**Actividades:**  
 CONTROL DEL KILOMETRAJE DE LA CAMIONETA.

**CDescripcion\_\_\_\_\_:**  
 CONTROL DEL KILOMETRAJE DE LA CAMIONETA PARA LOS TRABAJOS DE MONITOREO.
