## BITACORA ELECTRÓNICA DE OBRA

<b>Confirma Bitacora:</b> Si	<b>Nro Informe:</b> 91	<b>Fecha Informe:</b> 09-07-2021	<b>Nombre De La Obra:</b> Carretera Oyon- Ambo, Tramo II: Dv. Cerro de Pasco- Dv. Chacayan	<b>Personal Encargado:</b> BORIS WALTER AYLLÓN CARCELÉN
---------------------------------	---------------------------	-------------------------------------	---	---

OBRA: MEJORAMIENTO DE LA CARRETERA OYON - AMBO TRAMO 2 DESVIO CERRO DE PASCO DESVIO CHACAYAN

TRAMO 2 progresiva km. 181+000 a la progresiva km. 230+000

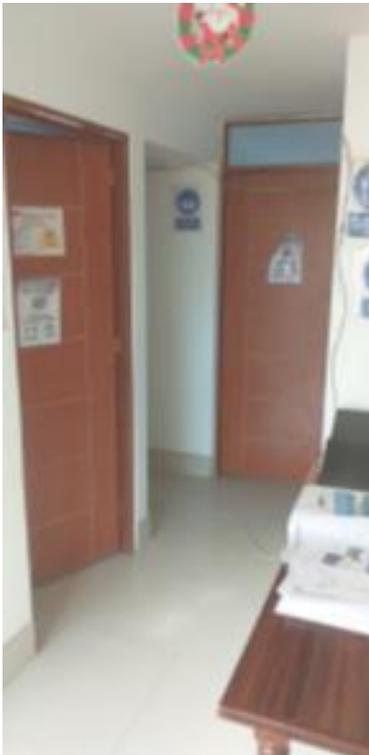
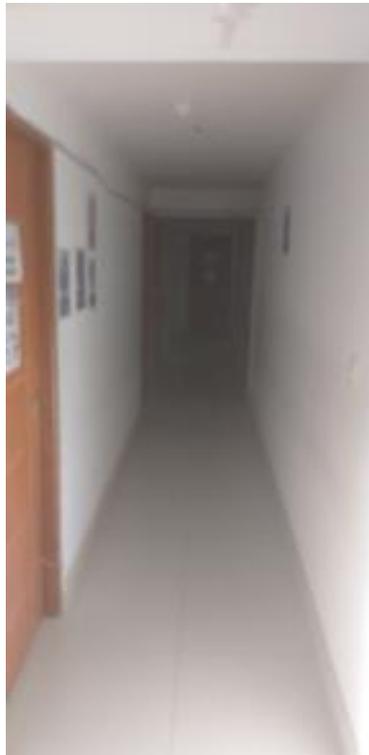
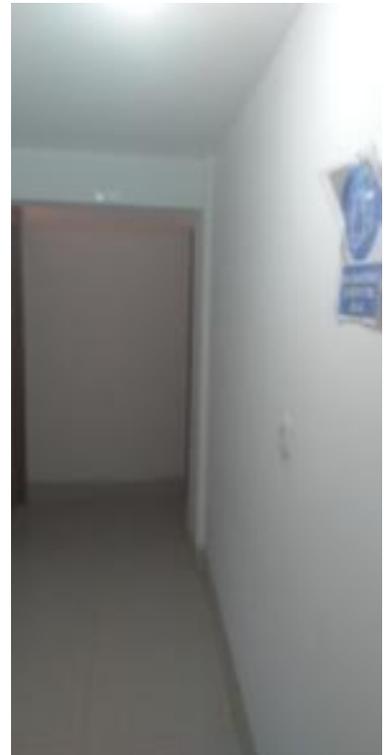
PROGRESIVA KM. 214+500  
VISITA DE MONITOREO A LAS OFICINAS DE LA SUPERVISIÓN

En la progresiva KM. 214+500 se realiza visita de monitoreo a las oficinas de la Supervisión. En busca del cuaderno de obra: ( la misma esta en las oficinas de la Contratista)

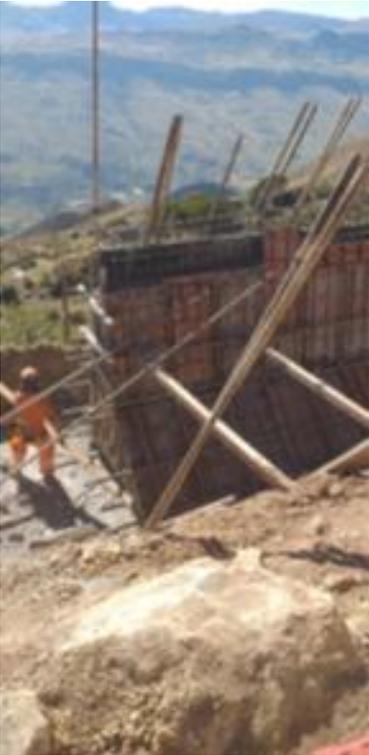
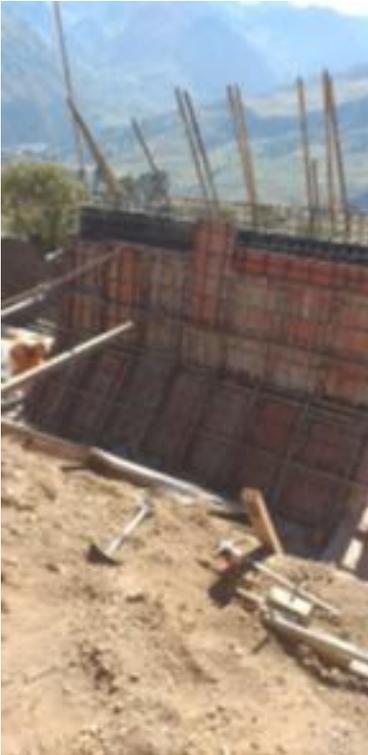
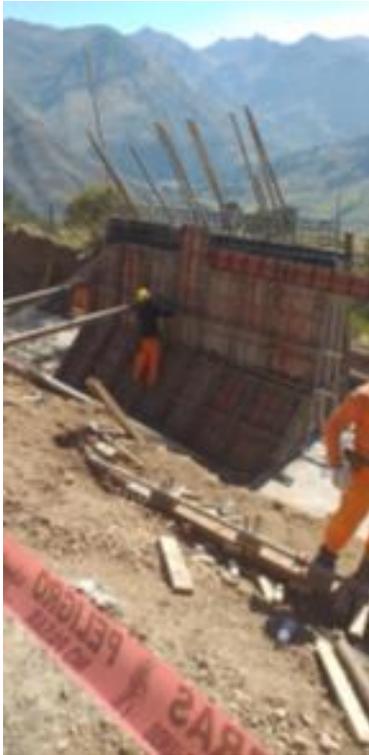
**Actividades:**  
PROGRESIVA KM. 193+683 A 193+722  
600.0 OBRAS DE ARTE Y DRENAJE.  
612.A ENCOFRADO Y DESENCOFRADO PARA OBRAS DE ARTE

**CDescripcion\_\_\_\_\_:**  
En la progresiva km. 193+683 a Km. 193+722 se realiza el desencofrado del paño 7. Se utiliza herramientas menores, Trabajan: 1 capataz, 2 obreros

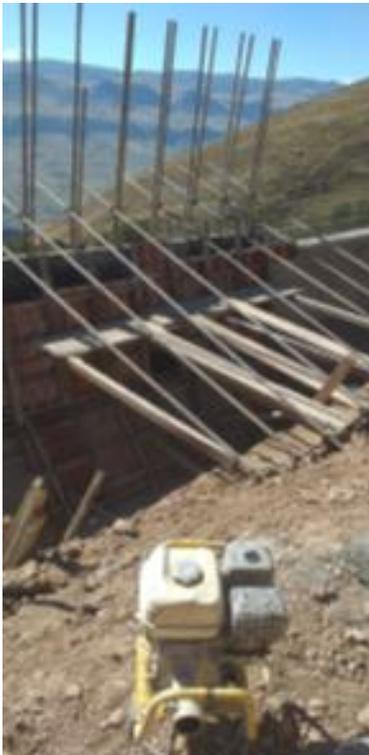
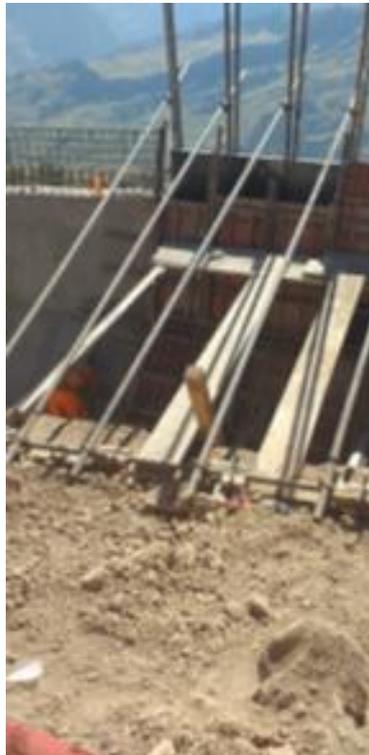
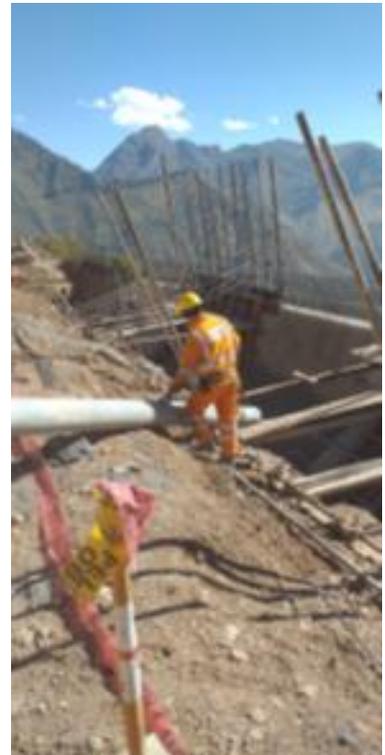
**PROGRESIVA KM. 193+683 A 193+722 600.0  
OBRAS DE ARTE Y DRENAJE.  
612.A ENCOFRADO Y DESENCOFRADO PARA OBRAS DE ARTE**

**En la progresiva km. 193+683 a Km. 193+722 se realiza el Encofrado del paño 4. Se utiliza herramientas menores, Trabajan: 1 capataz, 4 obreros**

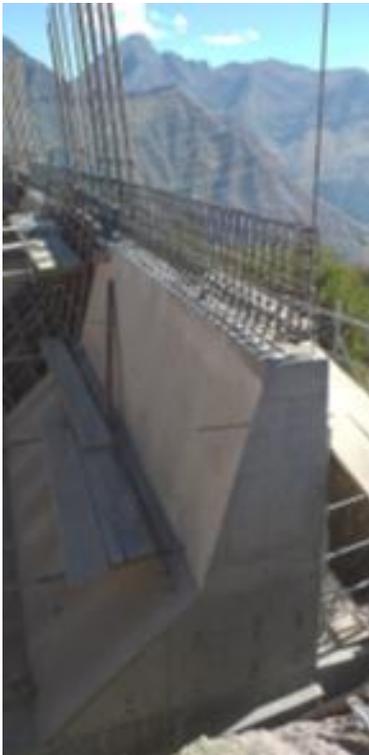
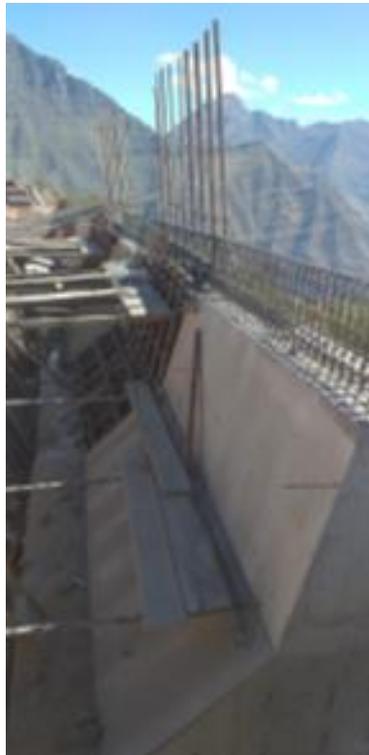
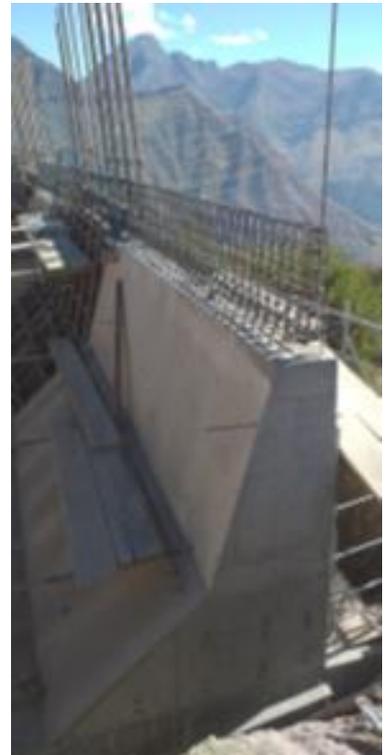
PROGRESIVA KM. 193+683 A 193+722  
600.0 OBRAS DE ARTE Y DRENAJE.  
612.A ENCOFRADO Y DESENCOFRADO PARA OBRAS DE ARTE

En la progresiva KM. 193+683 a km. 193+722 se verifica la construcción de muros ciclopeos con el refuerzo metálico de muro new jersey (paños1 ,3 y 5)

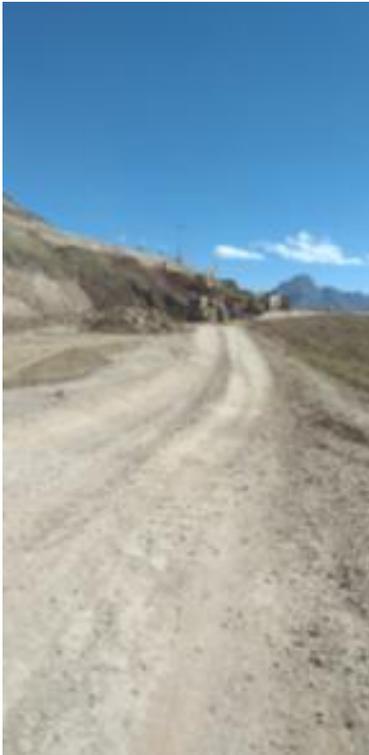
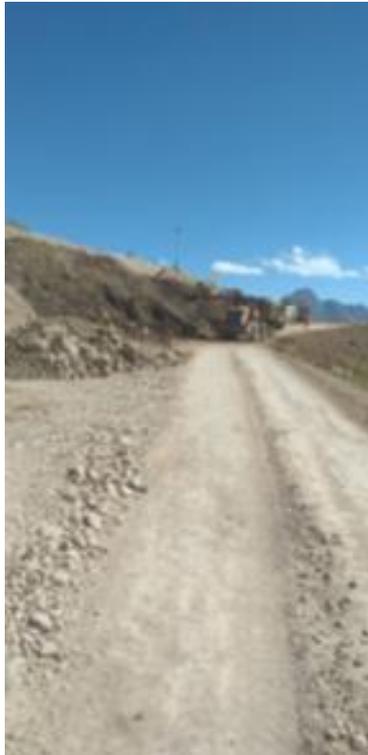
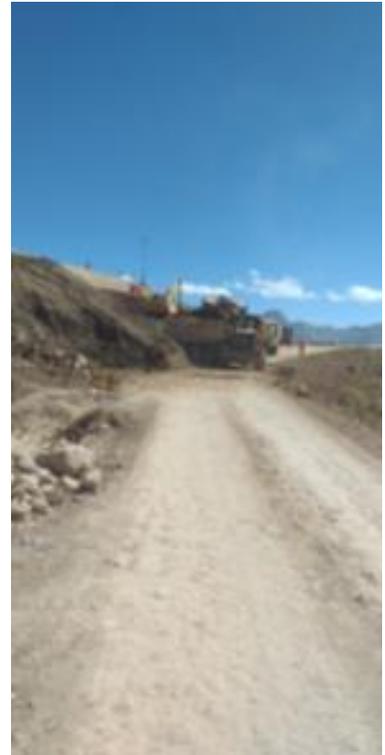
**Actividades:**  
PROGRESIVA KM. 191+855 A KM. 191+700  
200.0 MOVIMIENTO DE TIERRAS  
205.A EXCAVACION EN EXPLANACIONES EN MATERIAL COMUN

**CDescripcion** \_\_\_\_\_:  
En la progresiva km. 191+855 a Km. 191+700 se realiza la excavación en explanaciones en material común. Se utiliza para el corte una excavadora de oruga y un cargador frontal . trabajan: 1 capataz, 2 operadorores, 2 vigías.

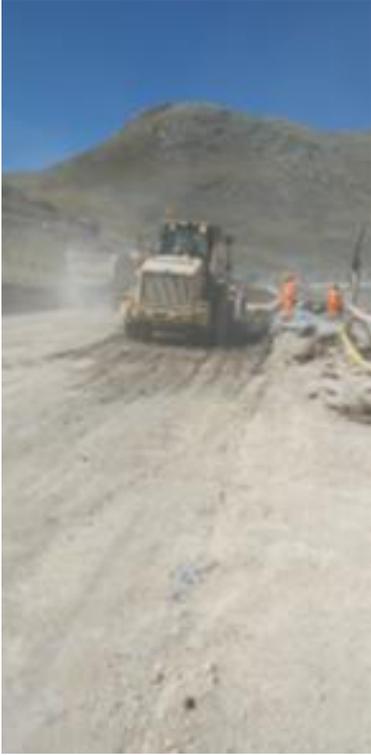
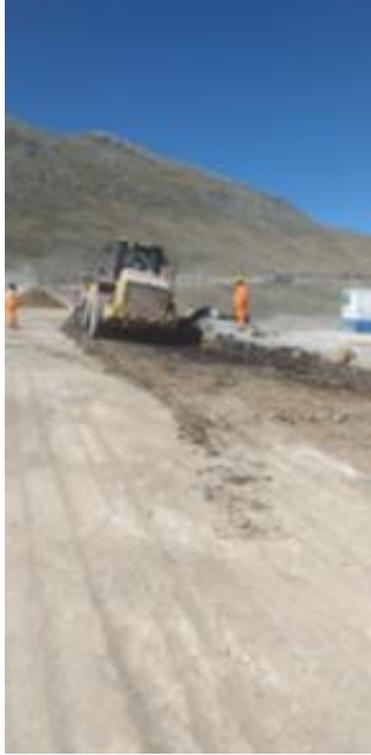
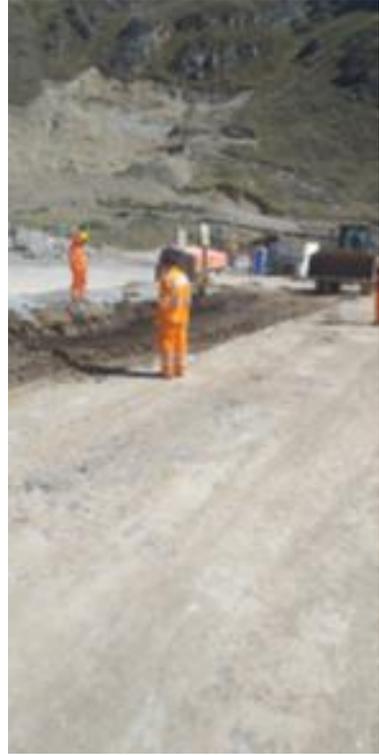
**Actividades:**  
PROGRESIVA KM. 187+970 A KM. 188+000  
200.0 MOVIMIENTO DE TIERRAS  
210.A CONFORMACIÓN DE TERRAPLENES

**CDescripcion\_\_\_\_\_:**  
En la progresiva Km. 187+970 a Km. 188+000 se realiza la reparación de la via en el lado izquierdo y se realiza la conformación de terraplenes en esta zona. Se utiliza una motoniveladora, una compactadora de rodillo. trabajan: 1 capataz, 2 operadores, 2 vigías.

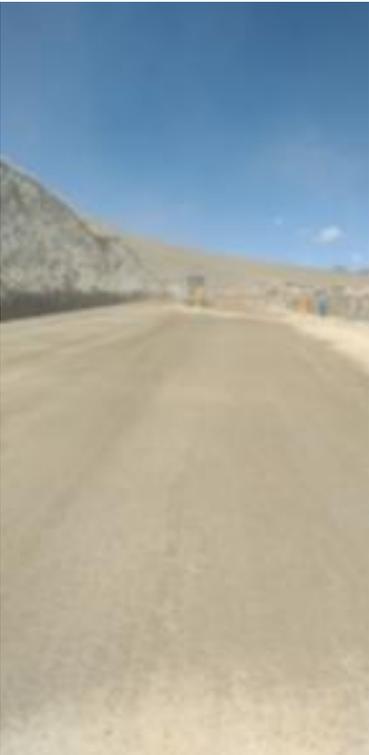
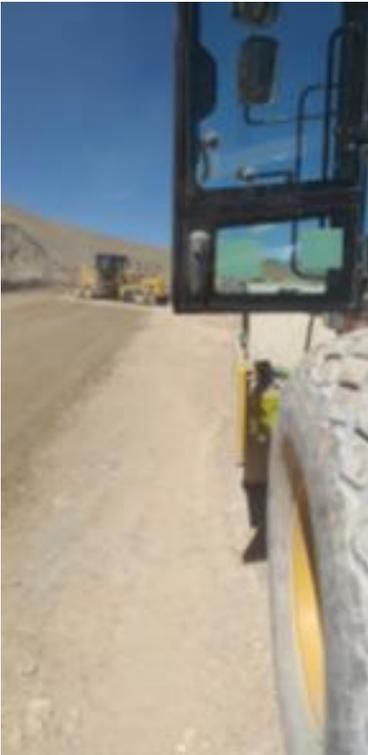
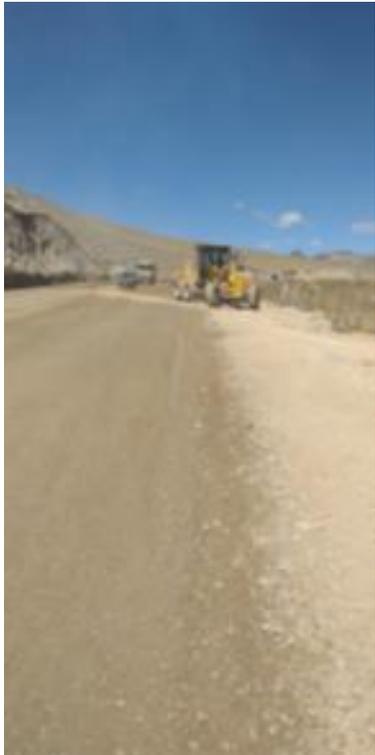
**Actividades:**  
PROGRESIVA KM. 187+030 a KM. 188+000  
200.0 MOVIMIENTO DE TIERRAS  
210.0 CONFORMACION DE TERRAPLENES

**CDescripcion\_\_\_\_\_:**  
En la progresiva Km. 187+030 a Km. 188+000 se realiza la conformación de terraplenes. Se utiliza una motoniveladora, una compactadora de rodillo y un camión cisterna. Trabajan: 1 capataz, 2 operadores, 1 chofer y 2 vigías.

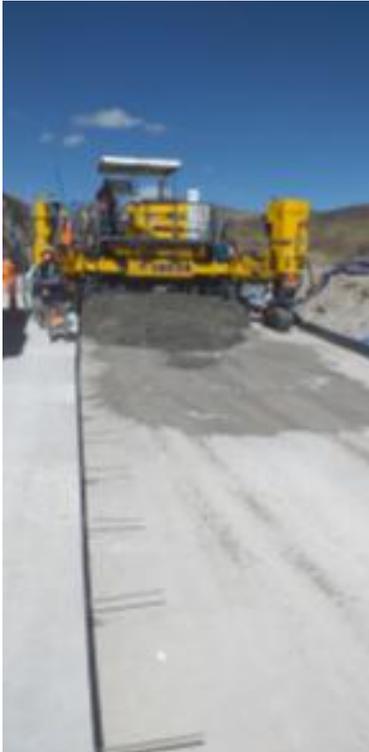
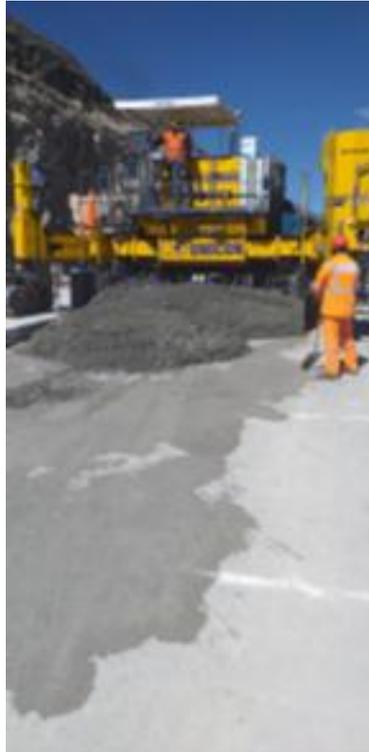
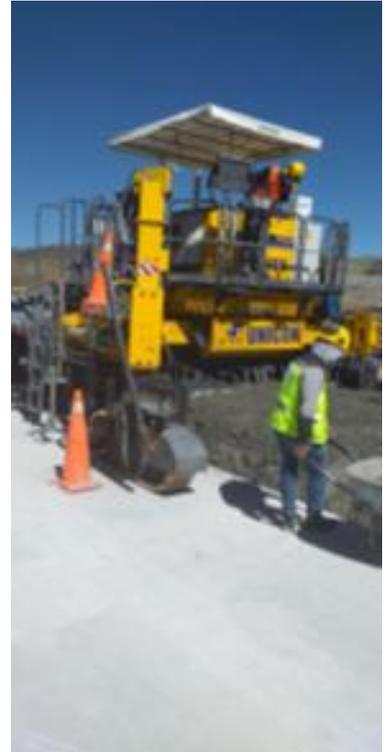
PROGRESIVA KM. 184+165 A KM. 184+190

En las progresivas km. 184+165 a Km. 184+190 se inicia la construcción de pavimentos de concreto hidráulico . se utiliza una pavimentadora , una retroexcavadora, 4 volquetes, trabajan : 1 capataz, 1 operador de retroexcavadora, 6 operarios de pavimentadora, 24 obreros y 2 vigías.

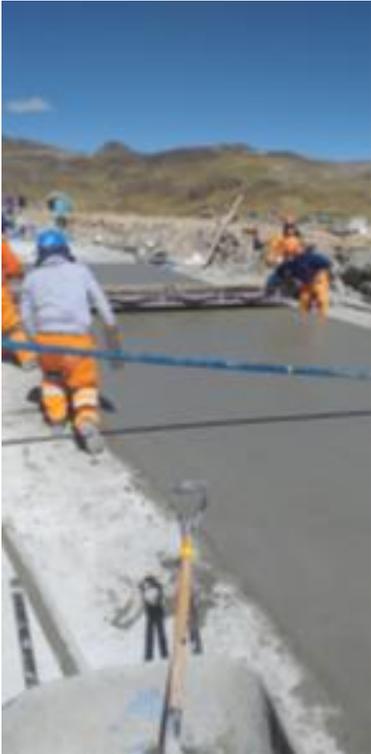
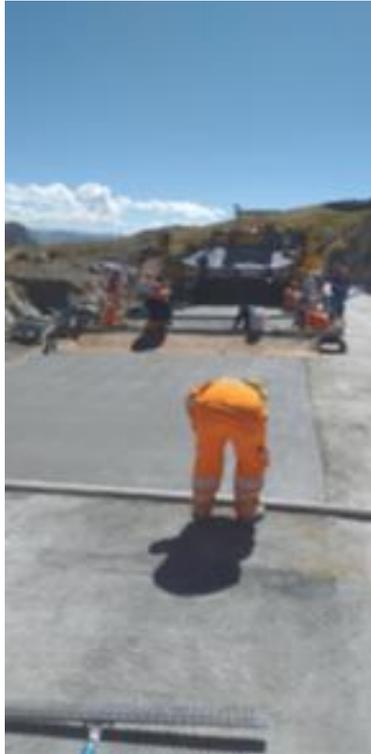
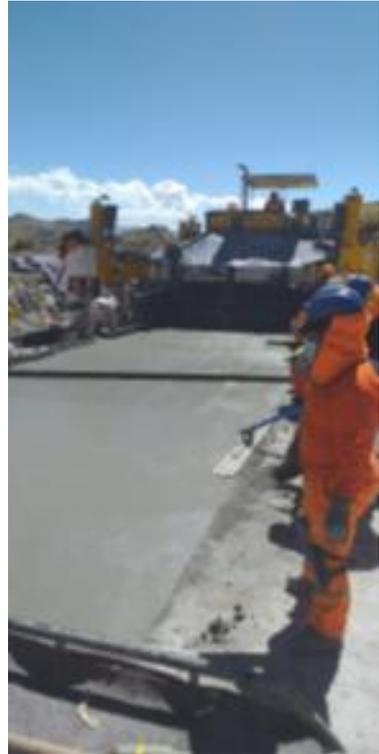
**Actividades:**  
PROGRESIVA KM. 184+165 A KM. 184+190  
500.0 PAVIMENTO DE CONCRETO HIDRAULICO  
501.A PAVIMENTO DE CONCRETO HIDRAULICO S'S= 45 KG/CM2 ( PAVIMENTADORA)

**CDescripcion** \_\_\_\_\_ :  
En las progresivas km. 184+165 en adelante se realiza la construcción de pavimentos de concreto hidráulico . se utiliza una pavimentadora , una retroexcavadora, 4 volquetes, trabajan : 1 capataz, 1 operador de retroexcavadora, 6 operarios de pavimentadora, 24 obreros y 2 vigías.

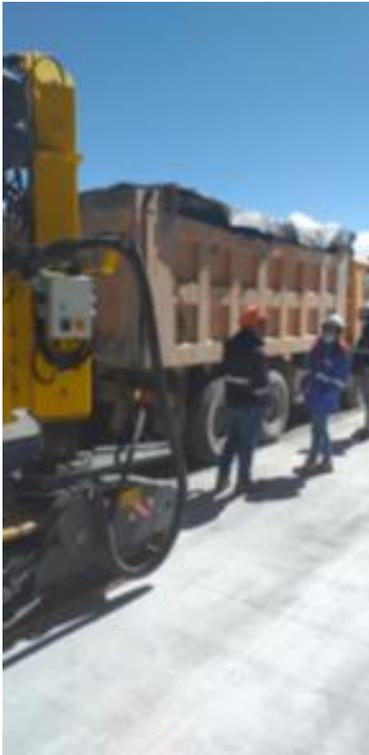
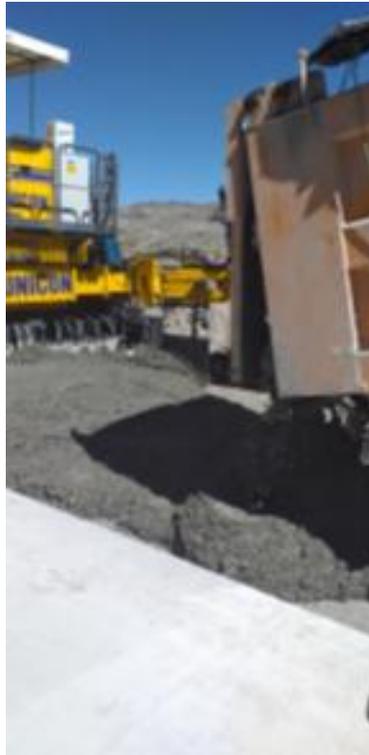
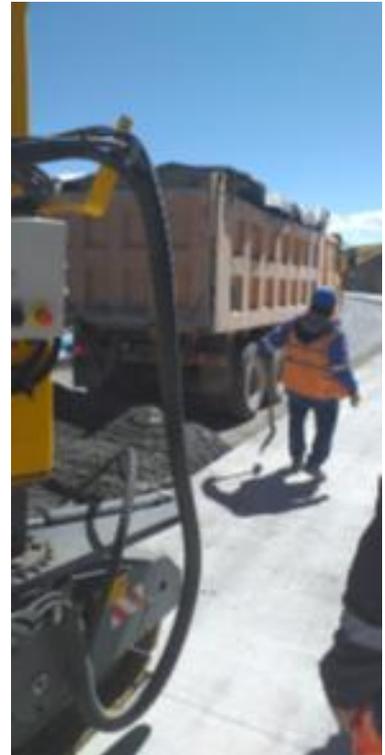
PROGRESIVA KM. 184+200

En la progresiva km. 184+200 se realiza el transporte de concreto hidráulico en volquetes. se utiliza 4 volquetes, trabajan: 1 capataz, 4 choferes.

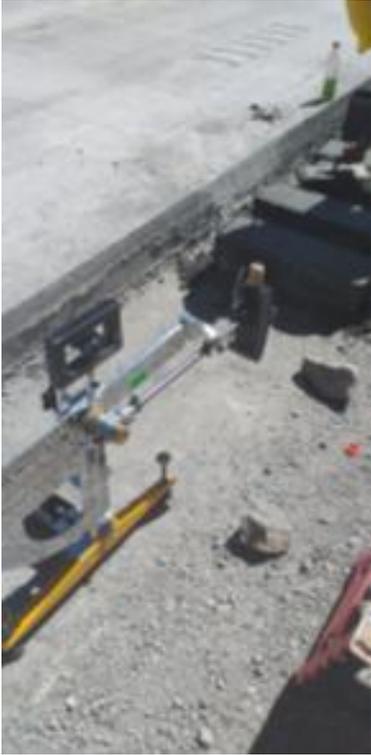
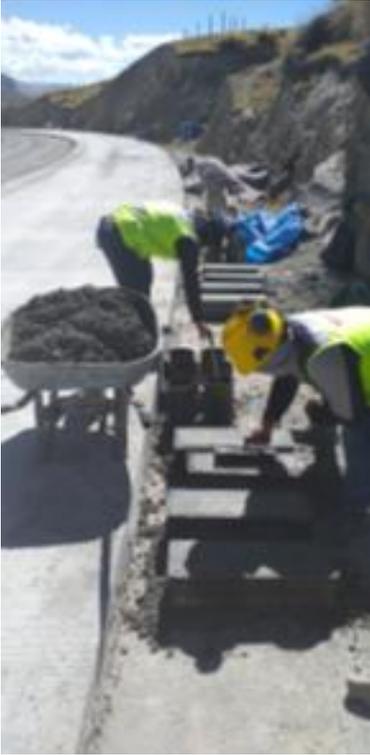
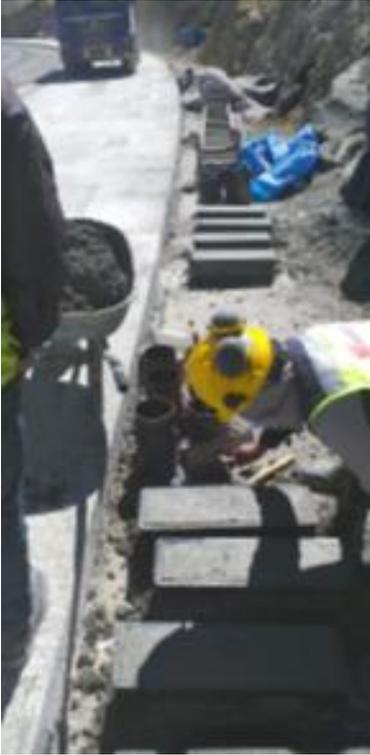
**Actividades:**  
PROGRESIVA KM. 184+200  
500.0 PAVIMENTO DE CONCRETO HIDRAULICO  
501.A PAVIMENTO DE CONCRETO HIDRAULICO S'S= 45 KG/CM2 ( PAVIMENTADORA)  
CONTROLES DE CALIDAD EN CAMPO

**CDescripcion\_\_\_\_\_:**  
En la progresiva km. 184+200 se realiza el control de calidad del pavimento de concretó hidráulico, donde se realizan control de temperaturas de ambiente, de la mezcla, se miden el asentamiento ( slump) de la mezcla que es menor de 3", y la toma de probetas cilíndricas y prismas rectangulares. trabajan en esta actividad 2 técnicos de la Contratista y Supervisión.

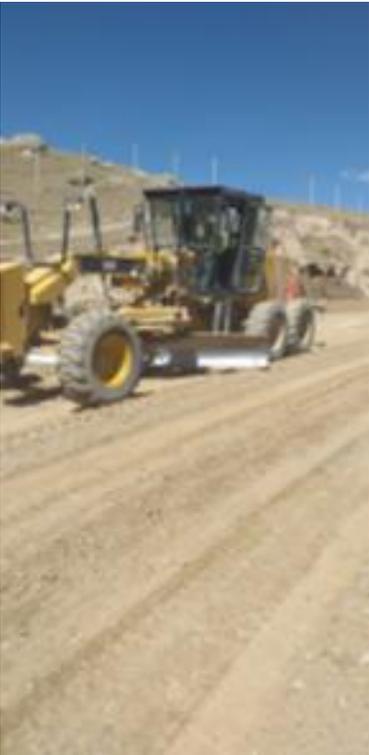
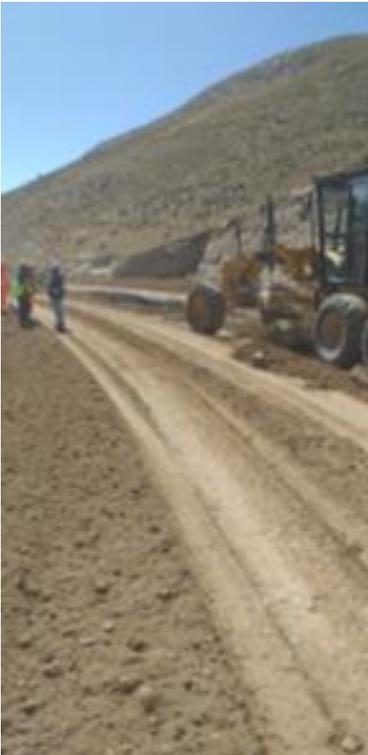
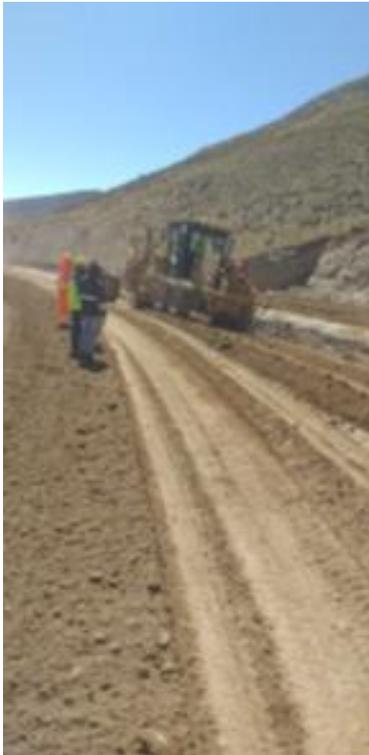
**Actividades:**  
PROGRESIVA KM. 186+880 a KM. 187+030 200.0  
MOVIMIENTO DE TIERRAS  
210.0 CONFORMACION DE TERRAPLENES

**CDescripcion\_\_\_\_\_:**  
En la progresiva Km. 186+880 a Km. 187+030 se realiza la conformación de terraplenes ( corona 1ra capa) . Se utiliza una motoniveladora, dos compactadora de rodillo y un camión cisterna. Trabajan: 1 capataz, 3 operadores, 1 chofer y 2 vigías.

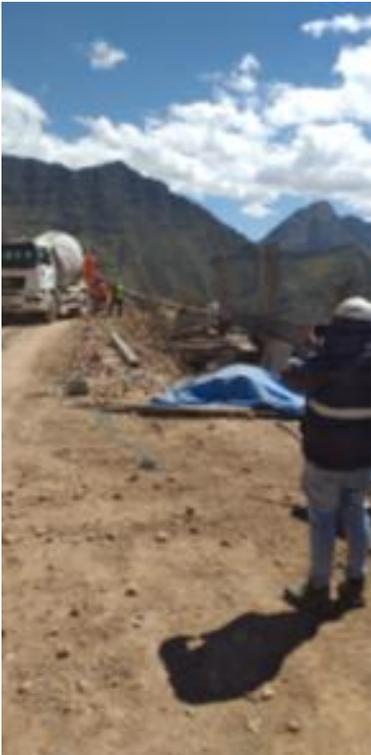
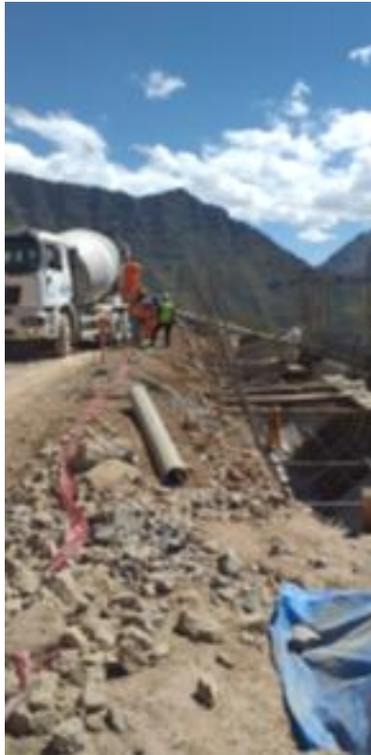
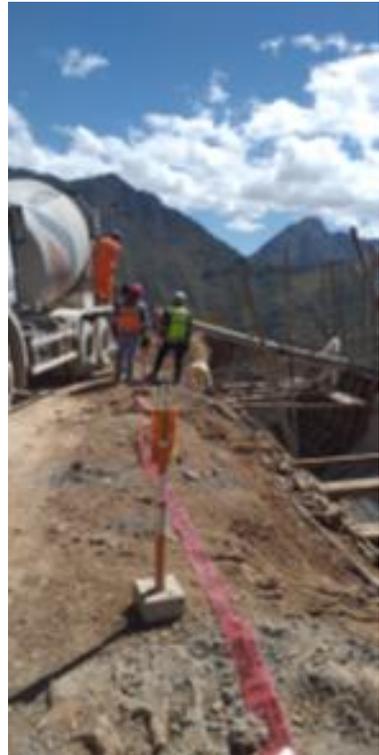
**Actividades:**  
PROGRESIVA KM. 193+683 A 193+722  
600.0 OBRAS DE ARTE Y DRENAJE.  
610.E1: CONCRETO CICLOPEO ( F'C= 175 KG/CM2 + 30 % P.M. )

**CDescripcion** \_\_\_\_\_:  
193 En la progresiva km. 193+683 a Km. 193+722 se realiza el vaciado del paño 4. Se utiliza dos camión Mixer, 2 vibradores de concreto y herramientas menores, Trabajan: 1 capataz, 2 operarios, 4 obreros

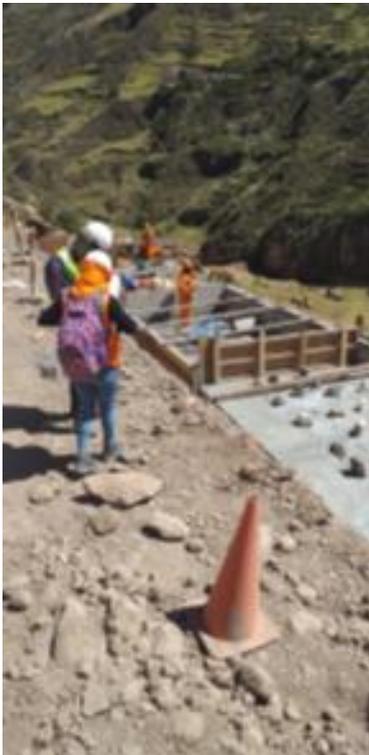
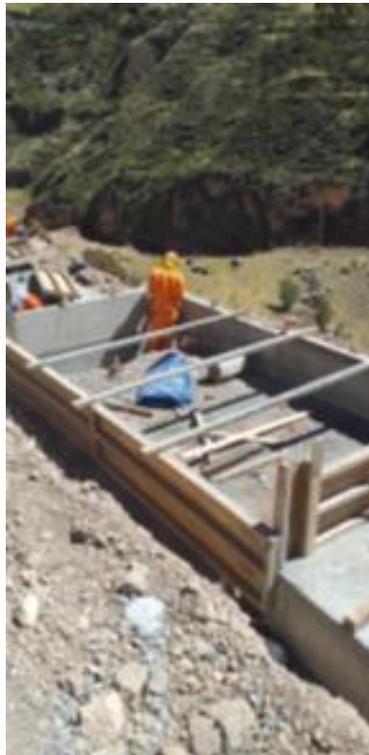
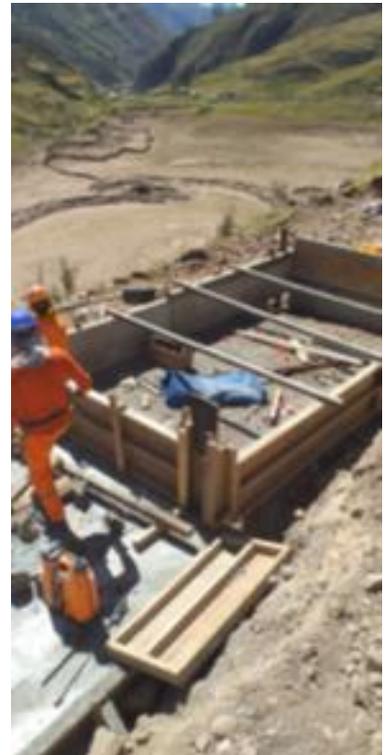
**PROGRESIVA KM. 199+817 a KM.199+798  
600.0 OBRAS DE ARTE Y DRENAJE  
612.A ENCOFRADO Y DESENCOFRADO PARA OBRAS DE ARTE**

**En la progresiva KM. 199+817 a km. 199+798 se realiza el encofrado de zapata de muro ciclópeo. Se utiliza herramientas menores, trabajan: 1 capataz, 2 obreros.**
