## BITACORA ELECTRÓNICA DE OBRA

### REGISTRO DE LA BITACORA Y FOTO DEL CUADERNO DE OBRA

| Si | 132 | 09-07-2021 | Carretera Chuquicara-Puente<br>Quiroz – Tauca-Cabana-<br>Huandoval-Pallasca, Tramo:<br>Tauca- Pallasca | NATALY SUSI CABALLON<br>PAUCAR |

INFORME DIARIO N°132-2021-MNT. TAUCA-PALLASCA/NSCP

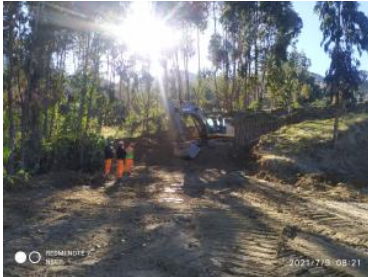
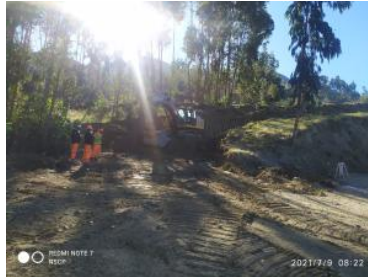
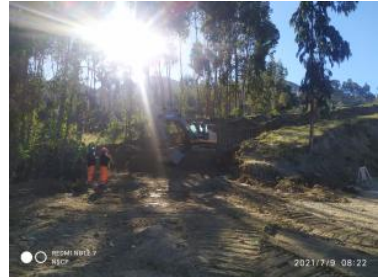
CORTE Y ELIMINACIÓN EN EL KM 19+400 (KM 19+400 - KM 19+470)

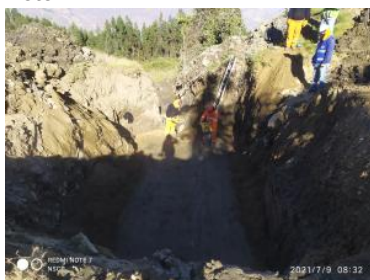
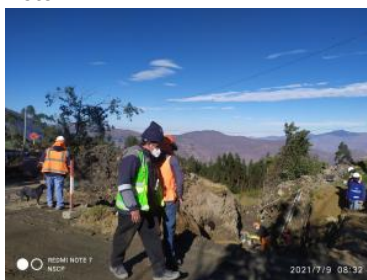
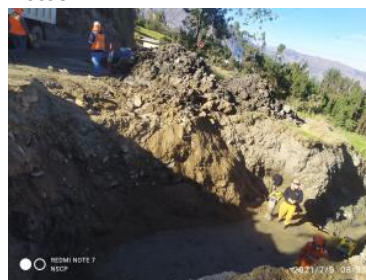
- RELLENO Y COMPACTADO DE ALCANTARILLA TMC  $\varnothing$  36" UBICADO EN EL KM 20+132.
- DENSIDAD DE CAMPO MÉTODO DENSIDAD NUCLEAR.

-SE APRECIO QUE PARA SACAR LA DENSIDAD DE CAMPO SE ESTA UTILIZANDO EL MÉTODO EL DENSÍMETRO NUCLEAR PREVIA APROBACIÓN Y COORDINACIÓN CON SUPERVISIÓN.

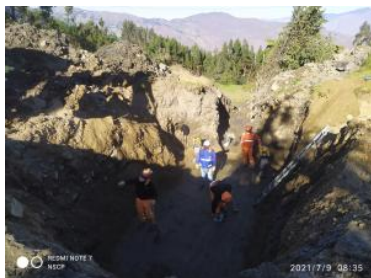
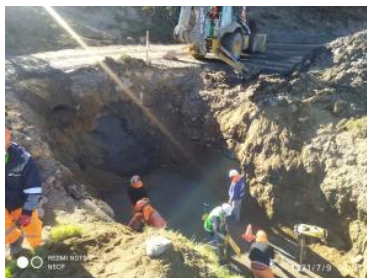
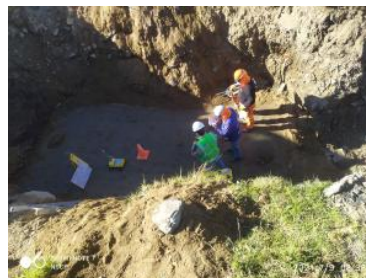
- RELLENO Y COMPACTADO (LI) PARA ALCANTARILLA TMC  $\varnothing$  36" UBICADO EN EL KM 20+132.
- DENSIDAD DE CAMPO MÉTODO DENSIDAD NUCLEAR.

-SE APRECIO QUE PARA SACAR LA DENSIDAD DE CAMPO SE ESTA UTILIZANDO EL MÉTODO EL DENSÍMETRO NUCLEAR PREVIA APROBACIÓN Y COORDINACIÓN CON SUPERVISIÓN.

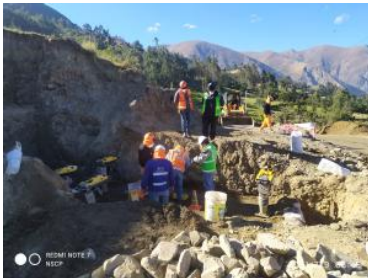
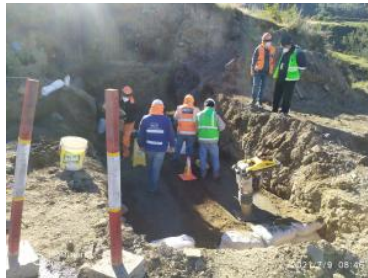
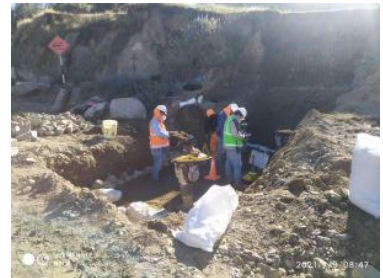
- RELLENO Y COMPACTADO ALCANTARILLA TMC  $\varnothing$  36" UBICADO EN EL KM 20+269.
- DENSIDAD DE CAMPO MÉTODO DENSIDAD NUCLEAR.

-SE APRECIO QUE PARA SACAR LA DENSIDAD DE CAMPO SE ESTA UTILIZANDO EL MÉTODO EL DENSÍMETRO NUCLEAR.

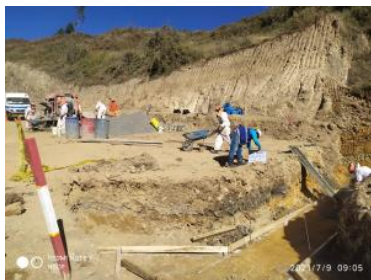
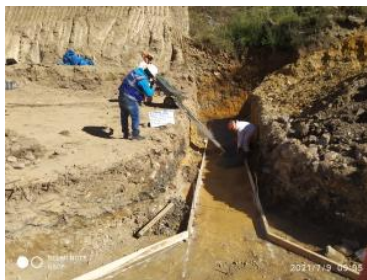
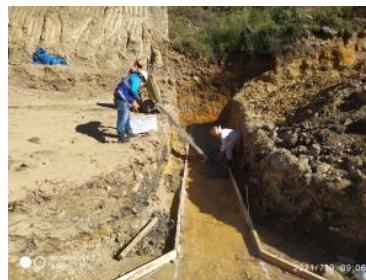
VACIADO DE CONCRETO EN SOLADO PARA ALCANTARILLA MC KM 23+166.  
CONTROL DE CALIDAD DEL CONCRETO, TOMA DE MUESTRAS PARA ENSAYO  
DE ROTURA DE PROBETAS.

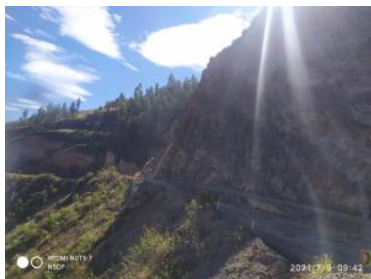
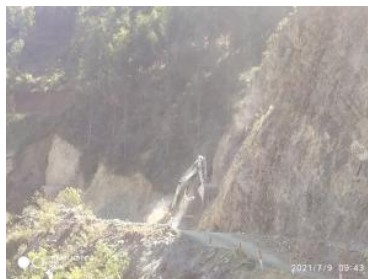
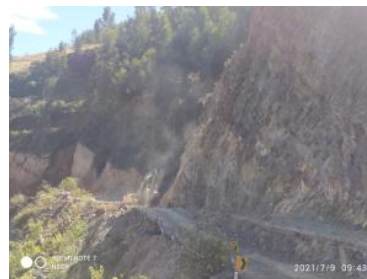
- CORTE Y ELIMINACIÓN KM 26+420 (KM 26+300 - KM 26+620).

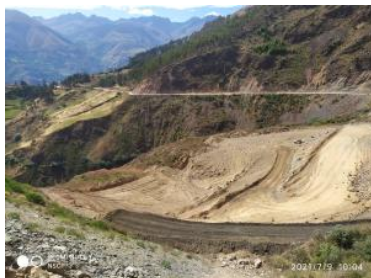
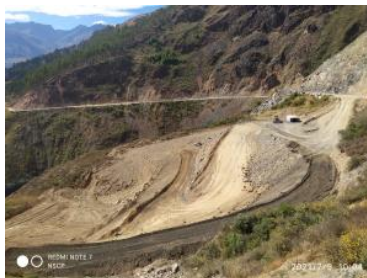
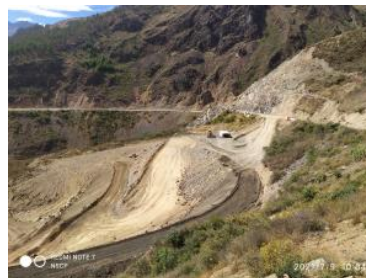
AMPLIACIÓN DE ACCESOS, CONFORMACIÓN DE PLATAFORMA EN DME N° 27  
UBICADO EN EL KM 28+980.

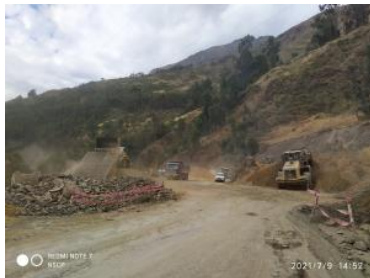
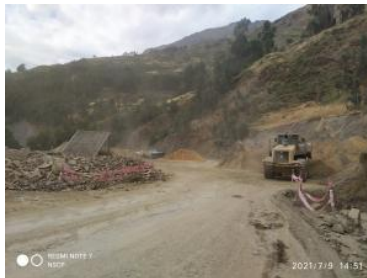
- ACOPIO PROVISIONAL KM 1+500.
- ÁREA DE ZARANDEO PARA OBTENER MATERIAL DE RELLENO Y OVER.

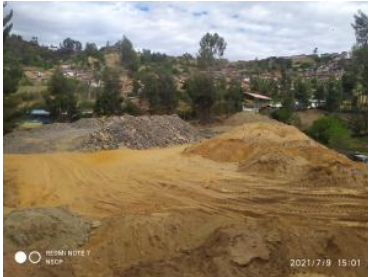
ACOPIO PROVISIONAL DME 16 KM 0+500.

-1 VOLQUETE CON MATERIAL OVER TRANSPORTADO DEL ACOPIO DEL KM  
1+500.**Foto1:**

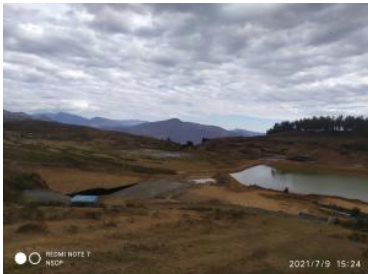
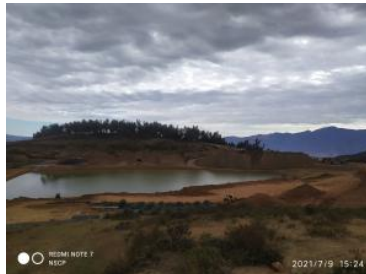
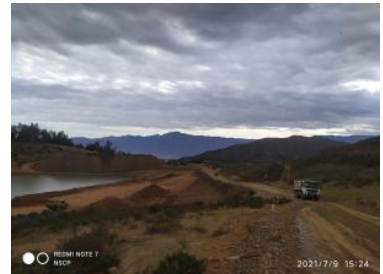
LA LAGUNA COCHAPAMPA (ÁREA PROYECTADO PARA LAVADO DE ARENA, ACOPIO, ZARANDEO Y CHANCADO).

- COMO YA SE INDICO EN SU MOMENTO ESTOS TRABAJOS EN ESTE FRENTES NO FUERON AUTORIZADOS POR LA SUPERVISIÓN; TRABAJOS QUE SE ESTAN REALIZANDO EN UN ÁREA CONSIDERADA COMO PROPIEDAD PRIVADA).

- SE APRECIA ACOPIO DE ARENA DE RIO PARA CONCRETO.

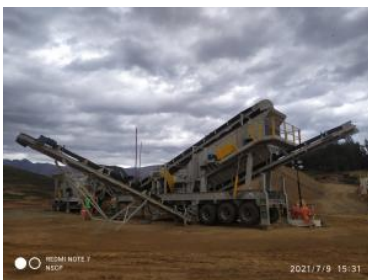
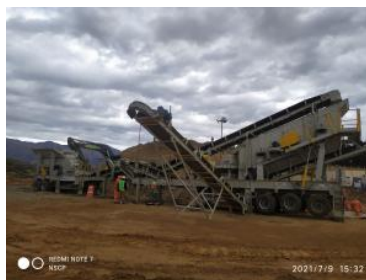
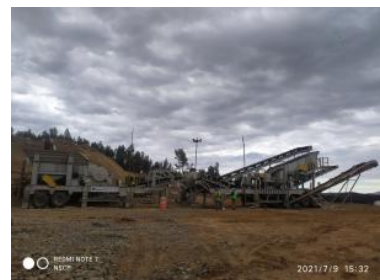
INSTALACIÓN DE LA CHANCADORA EN LA LAGUNA COCHAPAMPA.

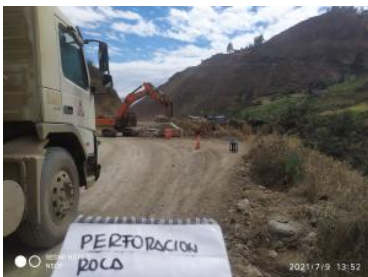
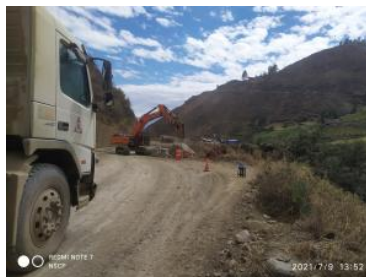
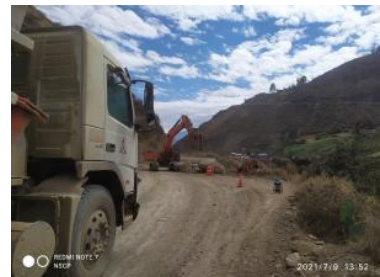
PERFORACIÓN DE ROCA PARA SU ELIMINACIÓN EN EL KM 11+290.

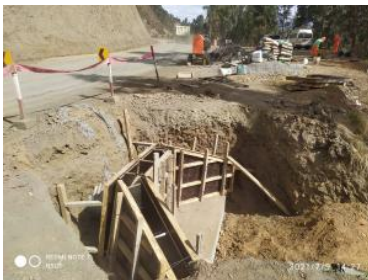
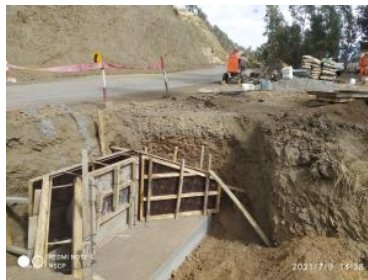
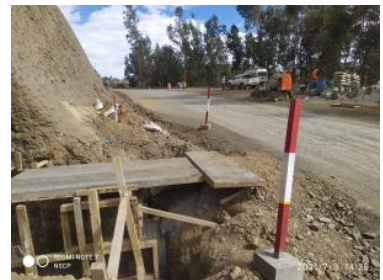
- VACIADO DE CAJA RECEPTORA Y CABEZAL DE SALIDA DE ALCANTARILLA TMC Ø 36" UBICADO EN EL KM 2+960.
- CONTROL DE CALIDAD TOMA DE MUESTRA PARA ENSAYOS DE ROTURA DE CONCRETO.

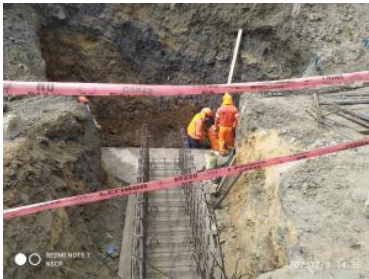
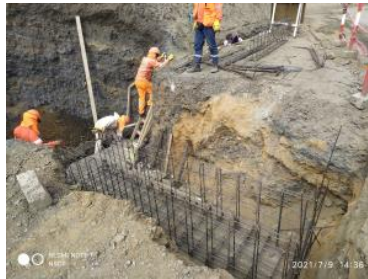
DISPOSICIÓN DE ACERO ALCANTARILLA MC 60x60 CM UBICADO EN EL KM 2+750.

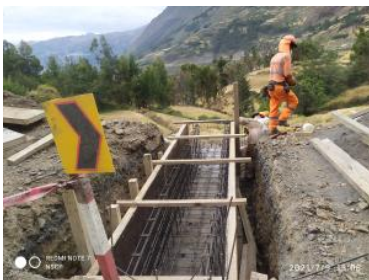
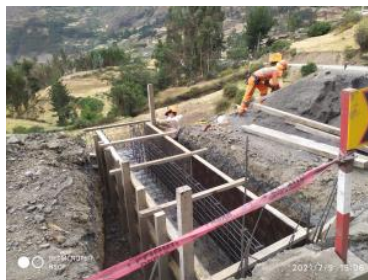
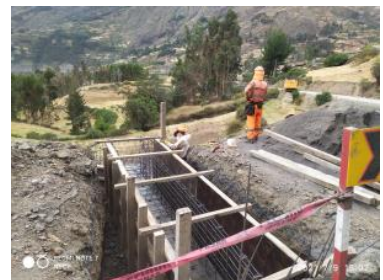
ENCOFRADO DE ALCANTARILLA MC UBICADO EN EL KM 0+054.

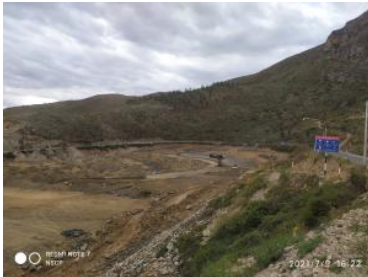
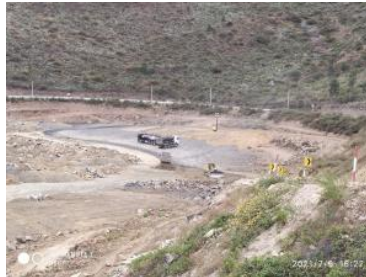
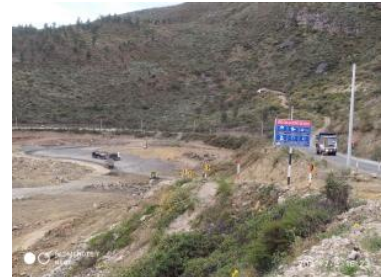
-CONFORMACIÓN DE PLATAFORMA EN DME N°1 HUACHASPINA (APROBADA EN EL ADICIONAL N° 01) UBICADO A -6.7 KM DEL NICIO DEL TRAMO KM 0+000.  
-RIEGO PARA DISMINUIR LA POLUCIÓN EN EL DME N°1 HUACHASPINA.

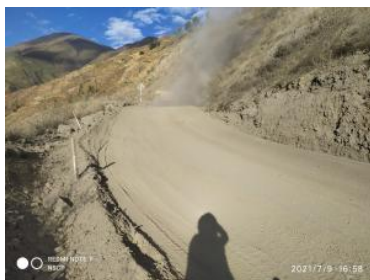
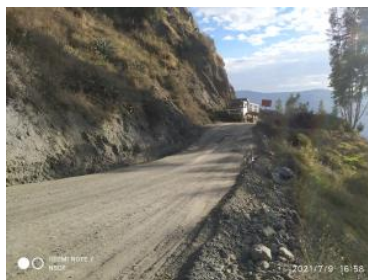
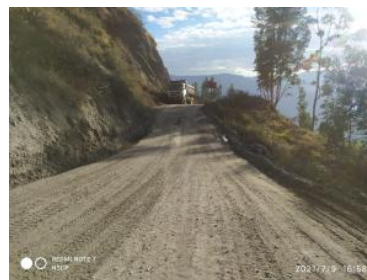
ASENTAMIENTO EN TRAMO DE FALLA GEOLÓGICA KM 9+560 -KM 9+600.

-SE APRECIA INCREMENTO DE ASENTAMIENTO DE LA PLATAFORMA DE LA VÍA.

- Se recomienda visita a obra de los especialistas de suelos y control de calidad (Dirección de Control de Calidad de Provias Nacional) de la entidad a fin de evaluar la problemática real ante el déficit de canteras (del material de arena, material para sub base y relleno); además la supervisión solicita la visita a obra al Especialista en Geología y Geotecnia de la entidad para evaluar los sectores por la actividad geodinámica.
