BITACORA ELECTRÓNICA DE OBRA

Confirma Bitacora: Si	Nro Informe: 132	Fecha Informe: 09-07-2021	Nombre De La Obra: Carretera Chuquicara-Puente Quiroz – Tauca-Cabana-Huandoval-Pallasca, Tramo: Tauca- Pallasca	Personal Encargado: NATALY SUSI CABALLON PAUCAR
---------------------------------	----------------------------	-------------------------------------	---	---

INFORME DIARIO N°132-2021-MNT. TAUCA-PALLASCA/NSCP

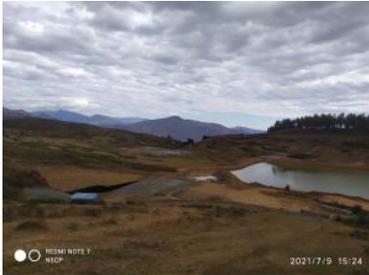
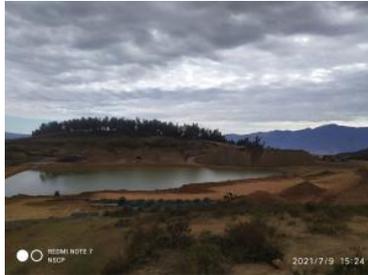
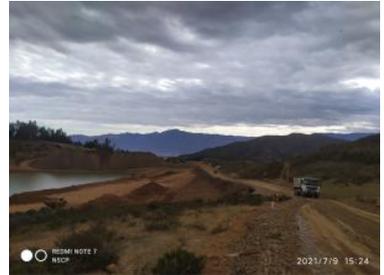
14

LA LAGUNA COCHAPAMPA (ÁREA PROYECTADO PARA LAVADO DE ARENA, ACOPIO, ZARANDEO Y CHANCADO).

- ACOPIO DE MATERIAL, ZARANDEO DE MATERIAL (ARENA PARA CONCRETO), ACOPIO DE MATERIAL DE LA CANTERA LLAPO, INSTALACIÓN DE LA CHANCADORA.

- COMO YA SE INDICO EN SU MOMENTO ESTOS TRABAJOS EN ESTE FRENTE NO FUERON AUTORIZADOS POR LA SUPERVISIÓN; TRABAJOS QUE SE ESTAN REALIZANDO EN UN ÁREA CONSIDERADA COMO PROPIEDAD PRIVADA).

- SE APRECIA ACOPIO DE ARENA DE RIO PARA CONCRETO.

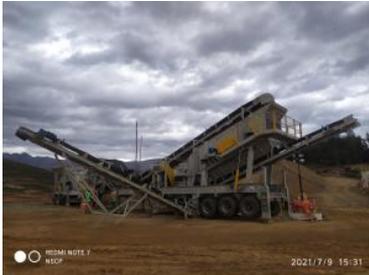
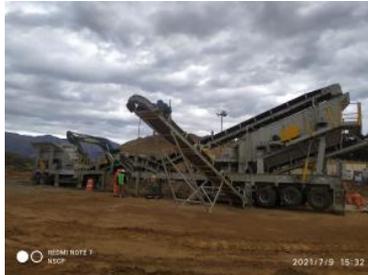
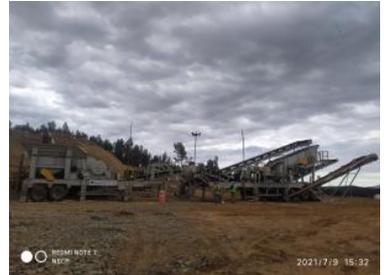
15

- Trabajos de excavación y habilitación para el área de lavado, acopio y chancado en Laguna Cochapampa (propiedad privada); es necesario mencionar que estos trabajos se están realizando sin autorización de Supervisión.

- Instalación de la chancadora en la Laguna Cochapampa.

Actividades:
INSTALACIÓN DE LA CHANCADORA EN LA LAGUNA COCHAPAMPA.

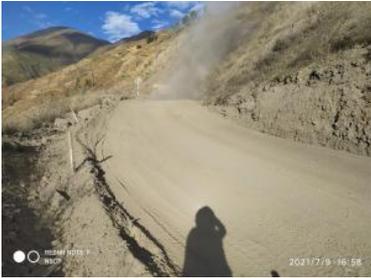
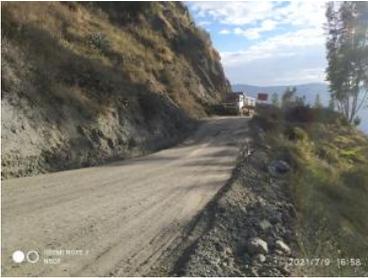
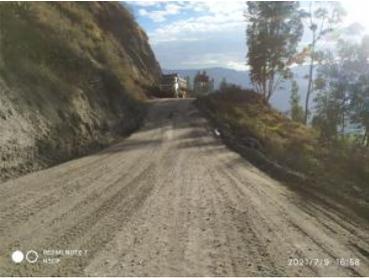
26

- Asentamiento en tramo de falla geológica km 9+560 - km 9+600.

Actividades:
ASENTAMIENTO EN TRAMO DE FALLA GEOLÓGICA KM 9+560 -KM 9+600.

- Se recomienda visita a obra de los especialistas de suelos y control de calidad (Dirección de Control de Calidad de Provias Nacional) de la entidad a fin de evaluar la problemática real ante el déficit de canteras (del material de arena, material para sub base y relleno); además la supervisión solicita la visita a obra al Especialista en Geología y Geotecnia de la entidad para evaluar los sectores por la actividad geodinámica.
