BITACORA ELECTRÓNICA DE OBRA

| Confirma Bitacora: Si | Nro Informe: 133 | Fecha Informe: 10-07-2021 | Nombre De La Obra: Carretera Chuquicara-Puente Quiroz – Tauca-Cabana-Huandoval-Pallasca, Tramo: Tauca- Pallasca | Personal Encargado: NATALY SUSI CABALLON PAUCAR |

INFORME DIARIO N°133-2021-MNT. TAUCA-PALLASCA/NSCP

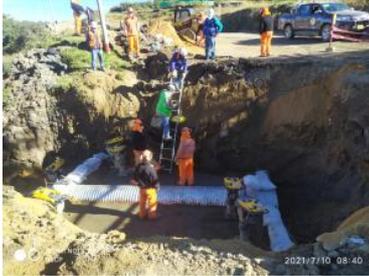
2

- RELLENO Y COMPACTADO DEALCANTARILLA TMC \varnothing 36" UBICADO EN EL KM 20+132.
- DENSIDAD DE CAMPO MÉTODO DENSIDAD NUCLEAR.

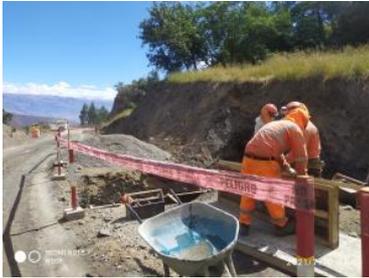
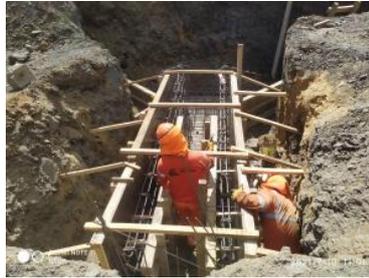
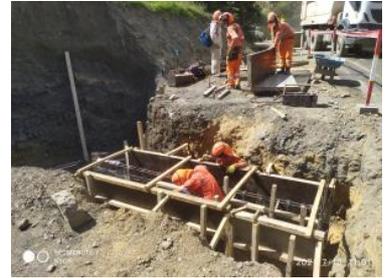
3

ENCOFRADO (LD) DE ALCANTARILLA MC 60X60 CM KM 2+750.

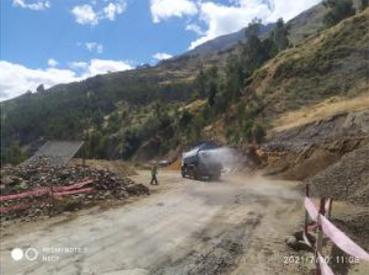
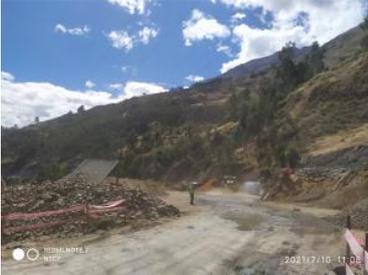
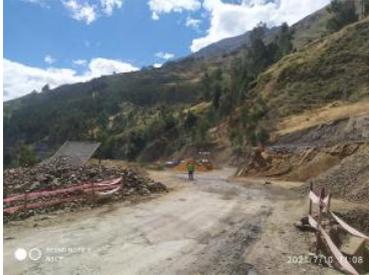
4

Actividades:
- ACOPIO PROVISIONAL KM 1+500.
- ÁREA DE ZARANDEO PARA OBTENER MATERIAL DE RELLENO Y OVER.

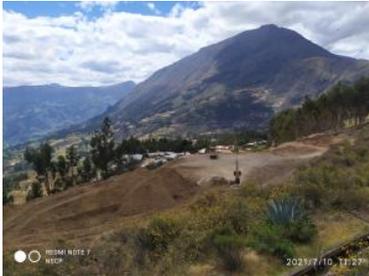
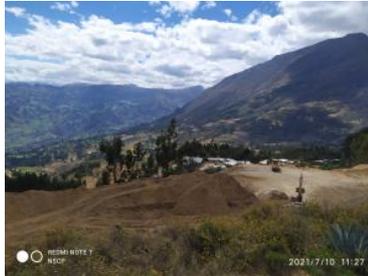
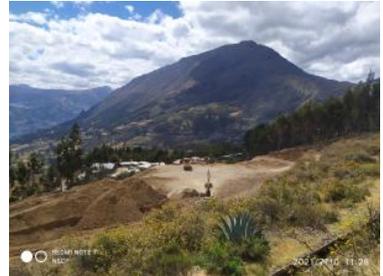
5

TRANSPORTE DE MATERIAL DE LA CANTERA LLAPO UBICADO EN EL -0.63 KM HACIA EL ÁREA DE ACOPIO DE LA LAGUNA COCHAPAMPA.

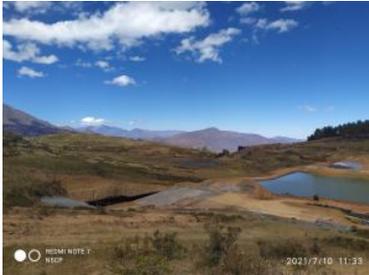
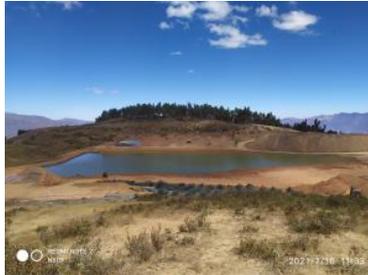
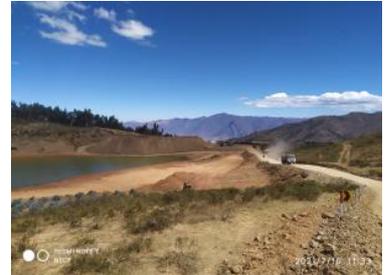
6

LA LAGUNA COCHAPAMPA (ÁREA PROYECTADO PARA LAVADO DE ARENA, ACOPIO, ZARANDEO Y CHANCADO).

- ACOPIO DE MATERIAL, ZARANDEO DE MATERIAL (ARENA PARA CONCRETO), ACOPIO DE MATERIAL DE LA CANTERA LLAPO, INSTALACIÓN DE LA CHANCADORA.

- COMO YA SE INDICO EN SU MOMENTO ESTOS TRABAJOS EN ESTE FRENTE NO FUERON AUTORIZADOS POR LA SUPERVISIÓN; TRABAJOS QUE SE ESTAN REALIZANDO EN UN ÁREA CONSIDERADA COMO PROPIEDAD PRIVADA).

- SE APRECIA ACOPIO DE ARENA DE RIO PARA CONCRETO.

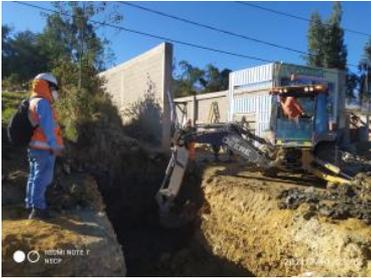
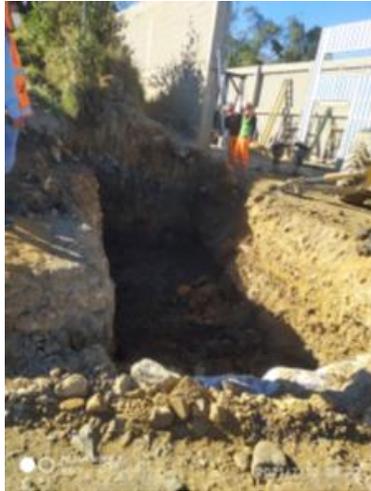
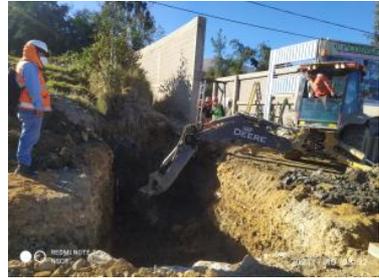
7

Actividades:
- EXCAVACIÓN (LD) PARA ALCANTARILLA TMC ø 36" UBICADO EN EL KM 19+742.

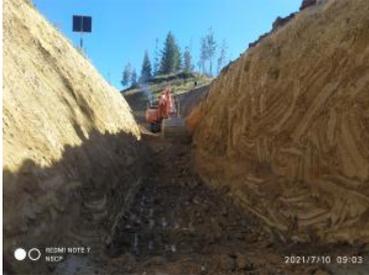
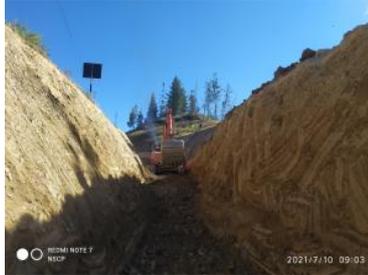
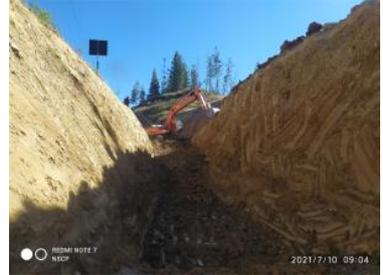
• En el km 23+481 a partir de las 9:30 am la excavadora sobre oruga presento desperfectos mecánicos, ocasionando intransitabilidad en la vía; así mismo.

- CORTE DE PLATAFORMA DE VÍA Y ELIMINACIÓN EN EL KM 23+480 (KM 23+400 – KM 23+490).
- A PARTIR DE LAS 9:30 AM LA EXCAVADORA SOBRE ORUGA PRESENTO DESPERFECTOS MECÁNICOS, OCASIONANDO INTRANSITABILIDAD EN LA VÍA.

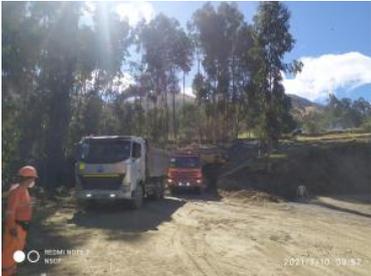
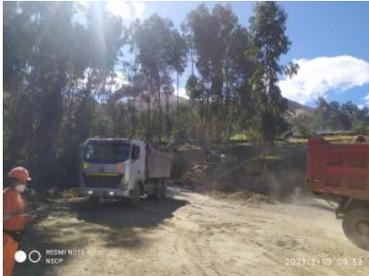
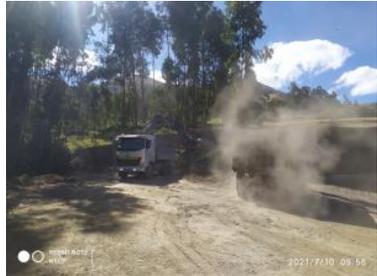
9

Actividades:
CORTE Y ELIMINACIÓN EN EL KM 19+400 (KM 19+400 - KM 19+470)

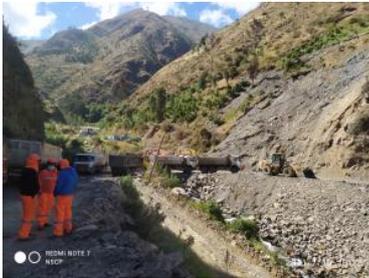
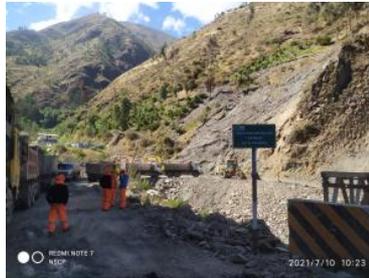
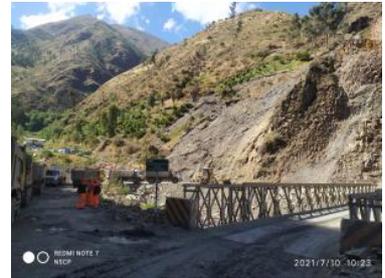
10

- CORTE Y ELIMINACIÓN EN EL KM 11+495 (KM 11+110 - KM 11+495)
 - A PARTIR DE LAS 10:15 AM LAS EXCAVADORAS SOBRE ORUGA PRESENTARON DESPERFECTOS MECÁNICOS, PERO SE SOLUCIONO Y A HORAS DE LA TARDE SE CONTINUARON CON LAS ACTIVIDADES EN ESTE FRENTE

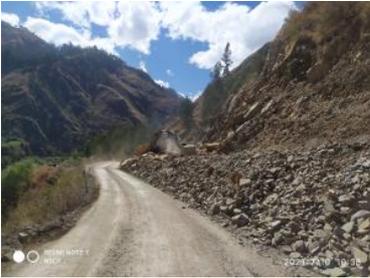
11

Actividades:
CORTE Y PERFILADO KM 10+850 (KM10+700-KM 10+900)

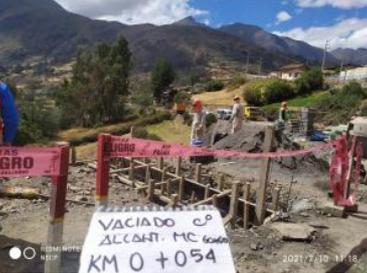
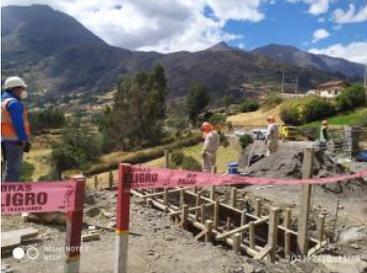
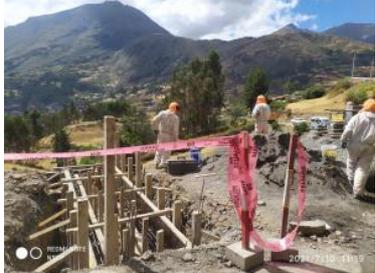
12

Actividades:
- VACIADO DE CONCRETO PARA ALCANTARILLA MC 60x60 CM UBICADA EN EL KM 0+054.
- CONTROL DE CALIDAD TOMA DE MUESTRA PARA ENSAYOS DE ROTURA DE CONCRETO.

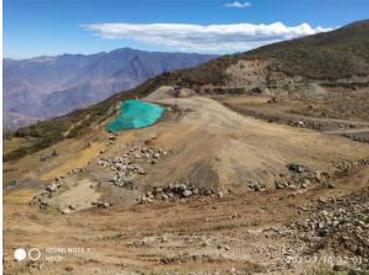
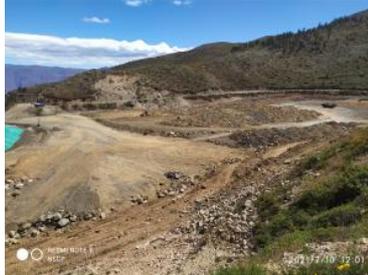
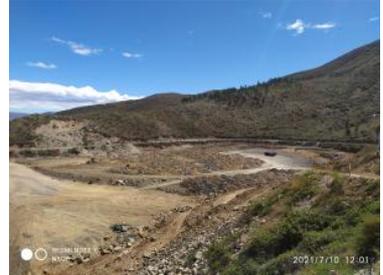
13

- CONFORMACIÓN DE PLATAFORMA EN DME N°1 HUACHASPINA (APROBADA EN EL ADICIONAL N° 01) UBICADO A -6.7 KM DEL NICIO DEL TRAMO KM 0+000.
- RIEGO PARA DISMINUIR LA POLUCIÓN EN EL DME N°1 HUACHASPINA.

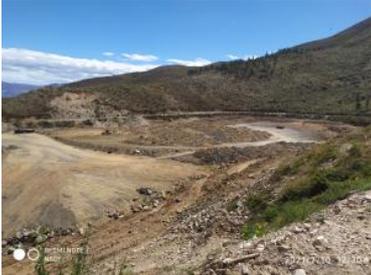
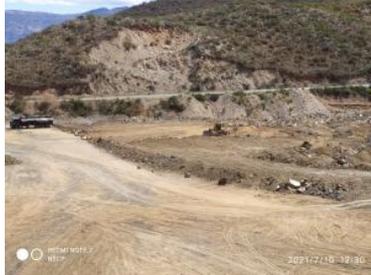
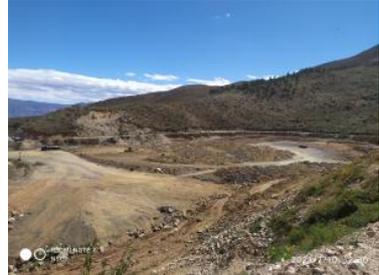
14

Actividades:
-CONFORMACIÓN DE PLATAFORMA EN DME N°1 HUACHASPINA (APROBADA EN EL ADICIONAL N° 01) UBICADO A -6.7 KM DEL NICIO DEL TRAMO KM 0+000.
-RIEGO PARA DISMINUIR LA POLUCIÓN EN EL DME N°1 HUACHASPINA.

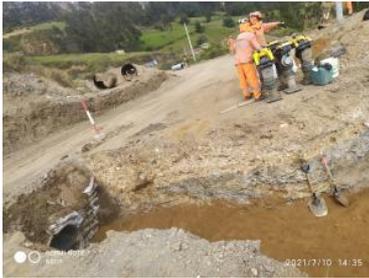
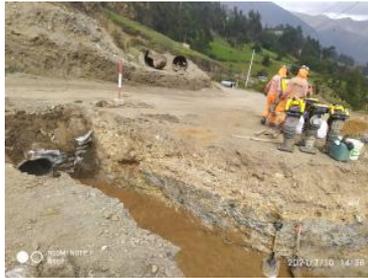
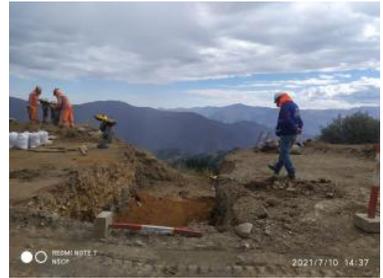
15

- INSTALACIÓN DE ALCANTARILLA, RELLENO Y COMPACTADO (LI) PARA ALCANTARILLA TMC ø 36" UBICADO EN EL KM 20+269.
- DENSIDAD DE CAMPO MÉTODO DENSIDAD NUCLEAR.

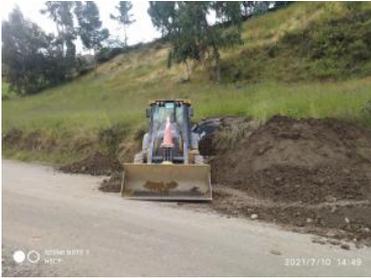
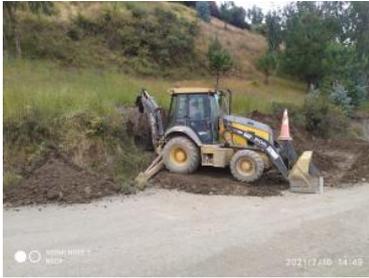
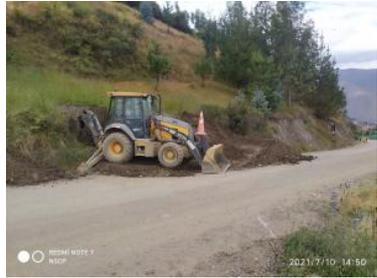
16

Actividades:
EXCAVACIÓN (LD) PARA ALCANTARILLA TMC ø 36" UBICADO EN EL KM 20+635.
