## BITACORA ELECTRÓNICA DE OBRA

| Si | 016-<br>2021 | 10-07-2021 | REHABILITACION Y<br>MEJORAMIENTO DE LA<br>CARRETERA PALLASCA -<br>M O L L E P A T A -<br>MOLLEBAMBA - SANTIAGO<br>DE CHUCO EMPALME RUTA<br>NO 10, TRAMO SANTIAGO<br>DE CHUCO - MOLLEPATA | VILCHEZ ESPINOZA<br>JOHNATHAN ARTURO |

Reporte diario Santiago de Chuco-Mollepata

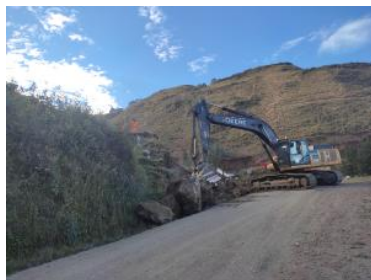
Foto1:

200. MOVIMIENTO DE TIERRA  
202.A EXCAVACIÓN DE MATERIAL SUELTO  
PROGRESIVA 25+540

1 excavadora sobre orugas

10 volquetes

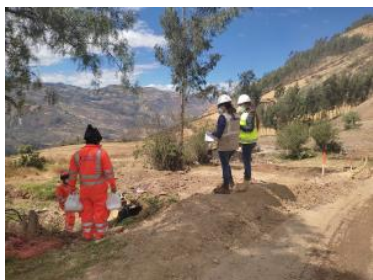
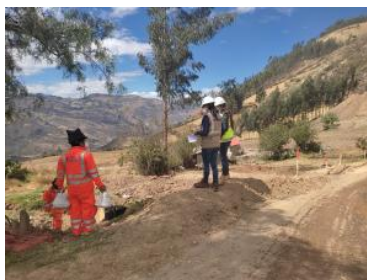
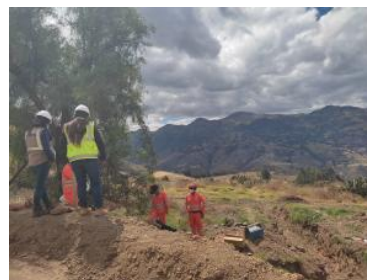
Seguimiento Impacto ambiental

Durante el día se realizo la inspección de impacto ambiental de parte del equipo de supervisión representada por la especialista Miryan Salas. Ruelas.

Al contratista, considerar observaciones de especialista impacto ambiental de I Equipo de supervisión.

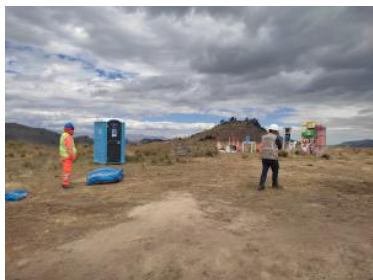
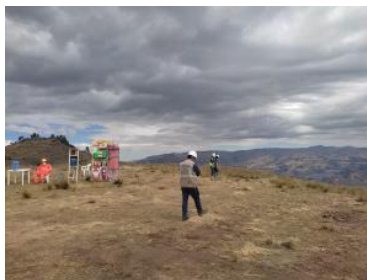
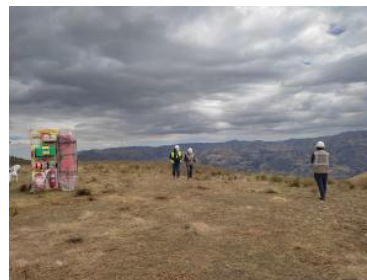
**Actividades:**Seguimiento de Impacto ambiental  
Progresiva 29 800 DME 15**CDescripcion**\_\_\_\_\_:

Durante el día se realizo la inspección de impacto ambiental de parte del equipo de supervisión representada por la especialista Miryan Salas. Ruelas.

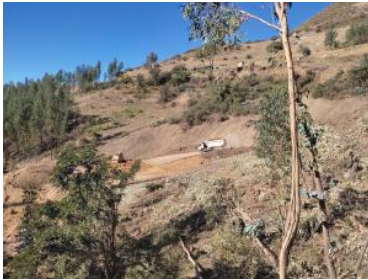
**Foto1:**

200. MOVIMIENTO DE TIERRA  
205.A CONFORMACIÓN DE TERRAPLENES  
PROGRESIVA 7+600

Equipos  
1 Tractor sobre orugas  
7 volquetes  
Cuadrilla  
1 Operario  
2 Ayudante vigía

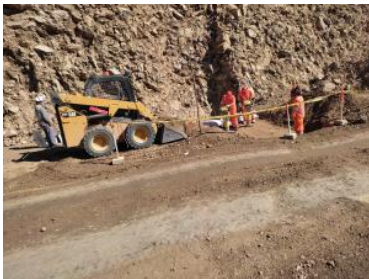
**Foto1:**

**Actividades:**500. OBRAS DE ARTE Y DRENAJE  
502.A RELLENO PARA ESTRUCTURAS  
PROGRESIVA 6+649 LADO IZQUIERDO**CDescripcion\_\_\_\_\_:**

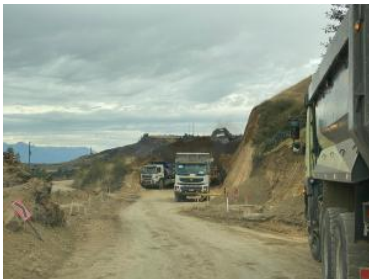
**Personal Encargado:****VILCHEZ ESPINOZA  
JOHNATHAN ARTURO****Nivel:****No Aplica****Fecha De Fotografia:****10-07-2021****Actividades:****200. MOVIMIENTO DE TIERRA  
205.A CONFORMACIÓN DE TERRAPLENES****CDescripcion\_\_\_\_\_:****Equipos****1 Excavadora sobre orugas****10 Volquetes****Cuadrilla****1 Operario****2 Ayudante vigía****Foto1:**
