## BITACORA ELECTRÓNICA DE OBRA

| Si | 134 | 12-07-2021 | Carretera Chuquicara-Puente<br>Quiroz – Tauca-Cabana-<br>Huandoval-Pallasca, Tramo:<br>Tauca- Pallasca | NATALY SUSI CABALLON<br>PAUCAR |

INFORME DIARIO N°134-2021-MNT. TAUCA-PALLASCA/NSCP

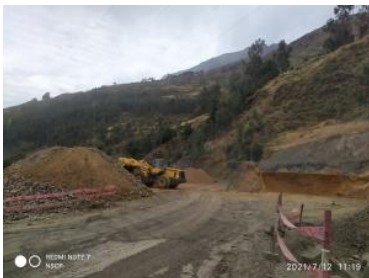
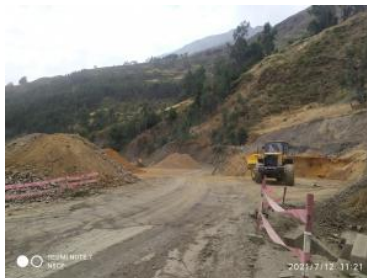
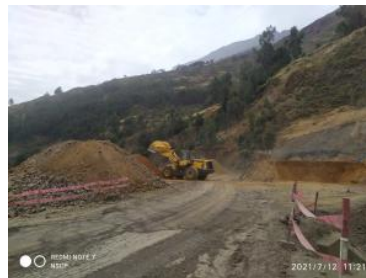
- ACOPIO PROVISIONAL KM 1+500.
- ÁREA DE ZARANDEO PARA OBTENER MATERIAL DE RELLENO Y OVER.

HABILITACIÓN DE VÍA, LA ZARANDA FUE LLEVADA AL KM 0+320 (DME 15)  
MO: 1 CAPATAZ, 1 CONTROLADOR.  
EM: 1 CARGADOR FRONTAL.

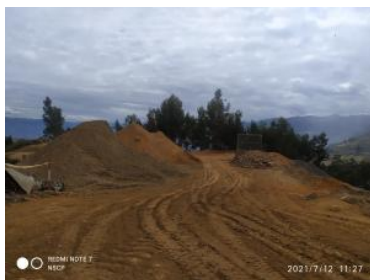
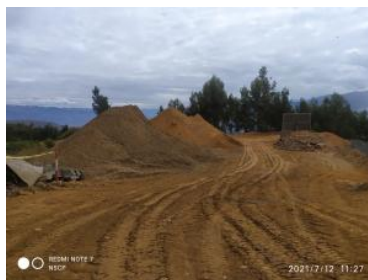
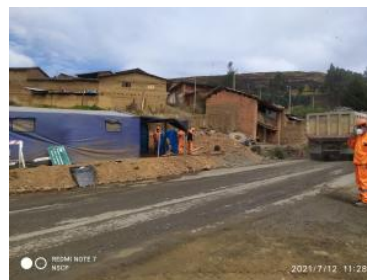
ÁREA DE ZARANDEO EN EL KM 0+320 (DME N° 15).

MO: 1 CONTROLADOR, 1 VIGÍA.  
EM: 1 ZARANDA.

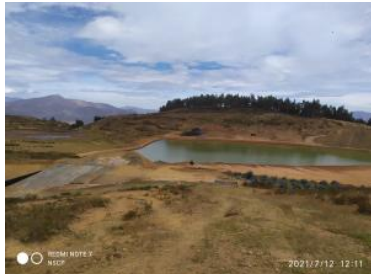
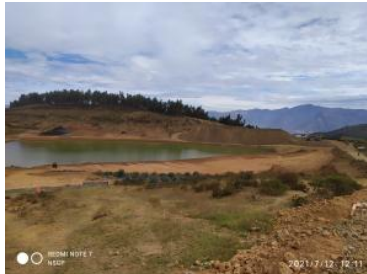
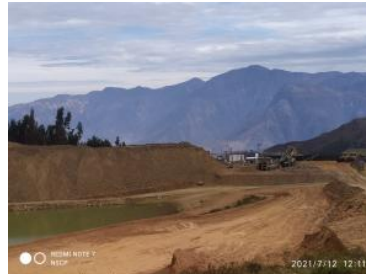
LA LAGUNA COCHAPAMPA (ÁREA PROYECTADO PARA LAVADO DE ARENA, ACOPIO, ZARANDEO Y CHANCADO).

- ACOPIO DE MATERIAL, ZARANDEO DE MATERIAL (ARENA PARA CONCRETO), ACOPIO DE MATERIAL DE LA CANTERA LLAPO, INSTALACIÓN DE LA CHANCADORA.

- COMO YA SE INDICO EN SU MOMENTO ESTOS TRABAJOS EN ESTE FRENTE NO FUERON AUTORIZADOS POR LA SUPERVISIÓN; TRABAJOS QUE SE ESTAN REALIZANDO EN UN ÁREA CONSIDERADA COMO PROPIEDAD PRIVADA).

- SE APRECIA ACOPIO DE ARENA DE RIO PARA CONCRETO.

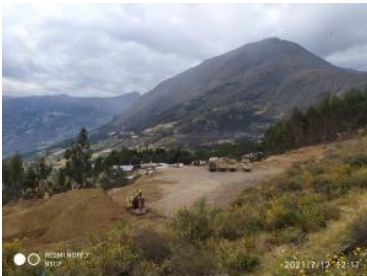
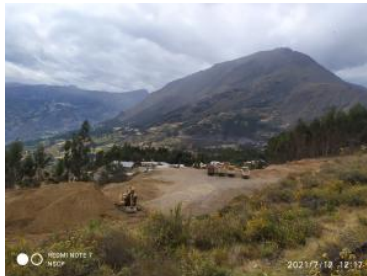
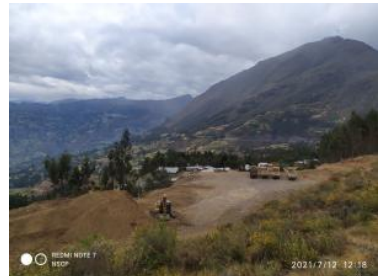
TRANSPORTE DE MATERIAL DE LA CANTERA LLAPO UBICADO EN EL -0.63 KM HACIA EL ÁREA DE ACOPIO DE LA LAGUNA COCHAPAMPA.

-TRASLADO DE MATERIAL A LA LAGUNA COCHAPAMPA.

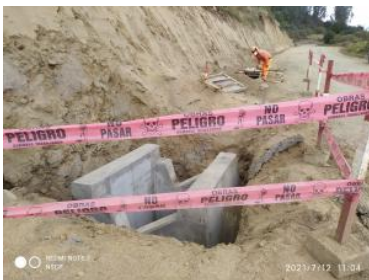
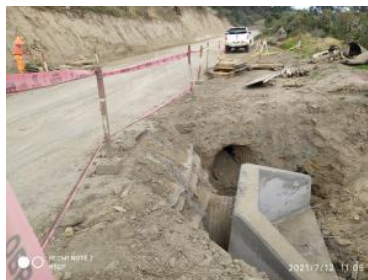
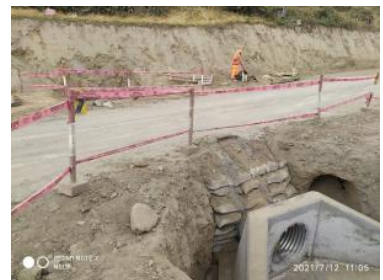
**Actividades:**DESENCOFRADO, SOLAQUEADO DE CAJA RECEPTORA Y CABEZAL DE SALIDA  
DE LA ALCANTARILLA TMC Ø 36" UBICADO EN EL KM 3+816.**CDescripcion**\_\_\_\_\_:MO: 1 PEÓN.  
EM: 1 TALADRO INALAMBRICO, HERRAMIENTAS MANUALES.**Foto1:**

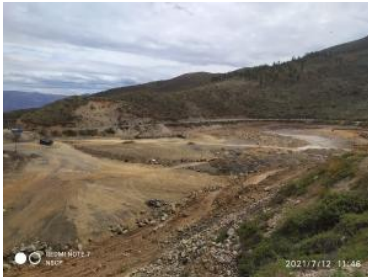
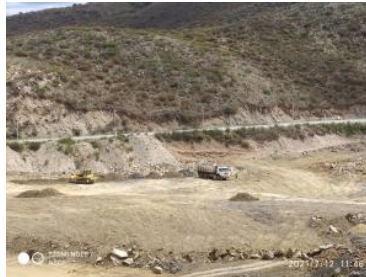
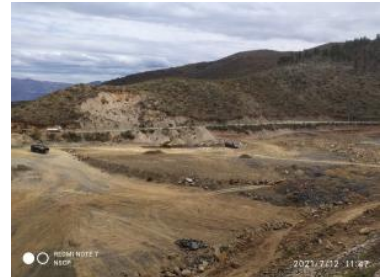
- CONFORMACIÓN DE PLATAFORMA EN DME N°1 HUACHASPINA (APROBADA EN EL ADICIONAL N° 01) UBICADO A -6.7 KM DEL NICIO DEL TRAMO KM 0+000.
- RIEGO PARA DISMINUIR LA POLUCIÓN EN EL DME N°1 HUACHASPINA.

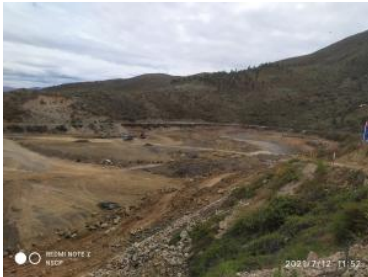
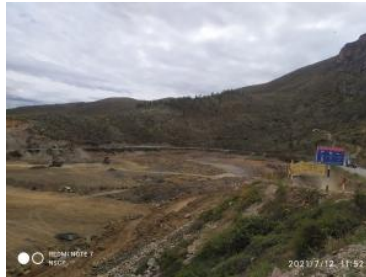
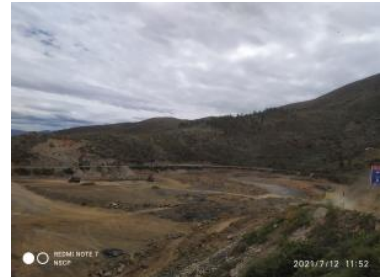
-CONFORMACIÓN DE PLATAFORMA EN DME N°1 HUACHASPINA (APROBADA EN EL ADICIONAL N° 01) UBICADO A -6.7 KM DEL NICIO DEL TRAMO KM 0+000.  
-RIEGO PARA DISMINUIR LA POLUCIÓN EN EL DME N°1 HUACHASPINA.

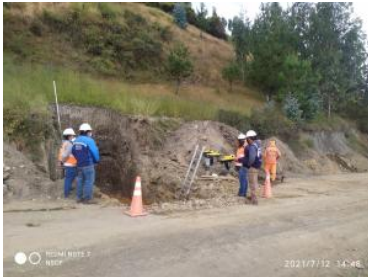
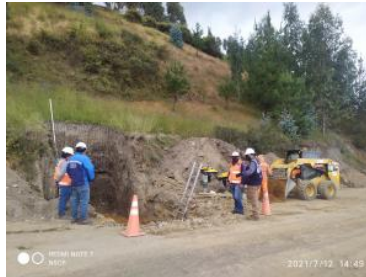
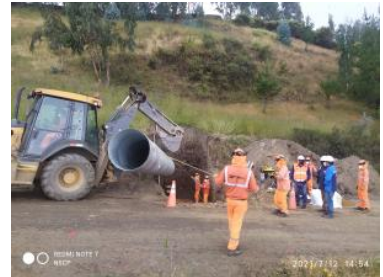
-INSTALACIÓN, RELLENO Y COMPACTADO (LD) DE ALCANTARILLA TMC  $\varnothing$  36" UBICADO EN EL KM 20+642.

-DENSIDAD DE CAMPO MÉTODO DENSIDAD NUCLEAR.

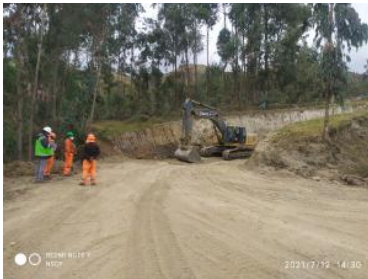
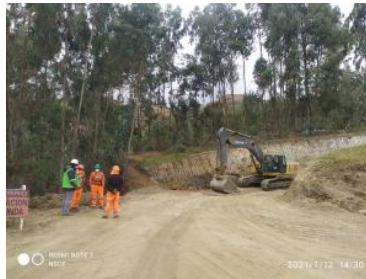
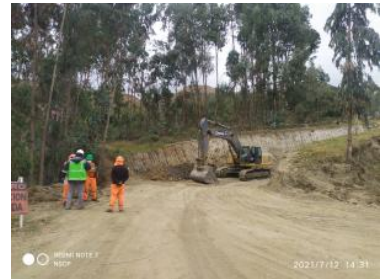
**Personal Encargado:****NATALY SUSI CABALLON  
PAUCAR****Nivel:****No Aplica****Fecha De Fotografia:****12-07-2021****Actividades:****CORTE Y ELIMINACIÓN EN EL KM 19+400 (KM 19+400 - KM 19+470)****CDescripcion\_\_\_\_\_:****MO: 1 INGENIERO PREVENCIÓNISTA, 1 CAPATAZ, 1 OFICIAL, 1 PERSONAL DE  
PISO, 2 VIGÍAS, 13 OPERADORES.****EM: 1 EXCAVADORA SOBRE ORUGA, 12 VOLQUETES.****- SUB CONTRATA "ENTREVÍAS"****Foto1:**

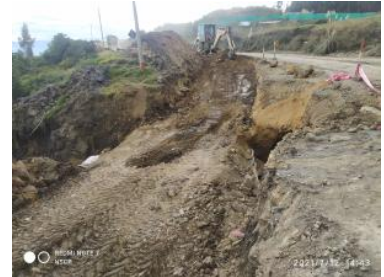
CORTE DE PLATAFORMA DE VÍA A NIVEL DE ALCANTARILLA TMC Ø 36" UBICADA  
EM EL KM 20+132

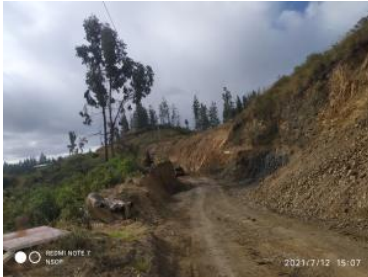
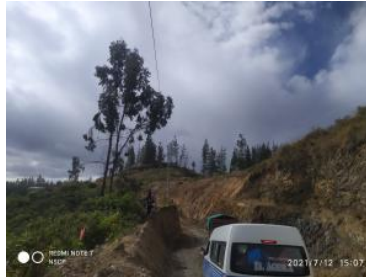
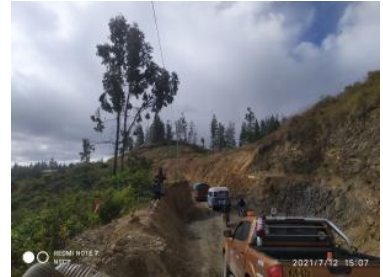
- CORTE DE PLATAFORMA Y ELIMINACIÓN EN EL KM 23+480 (KM 23+400 – KM 23+490).

- SE APRECIA UNA EXCAVADORA SOBRE ORUGA CON DESPERFECTOS MECÁNICOS.

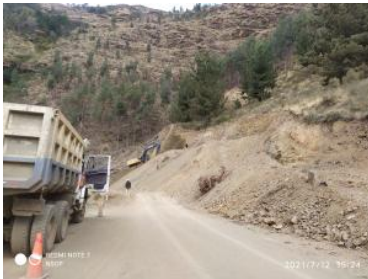
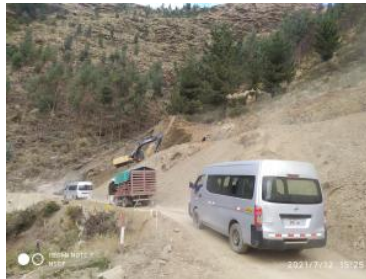
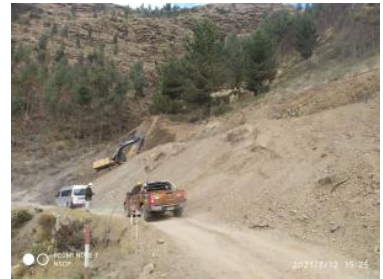
CORTE DE TALUD Y ELIMINACIÓN EN EL KM 27+050 (KM 27+000 - KM 27+050)

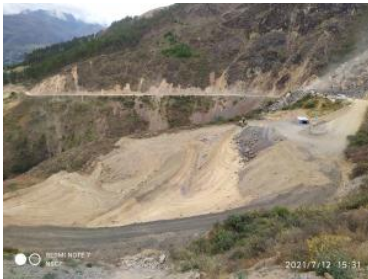
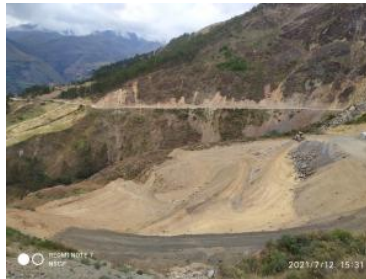
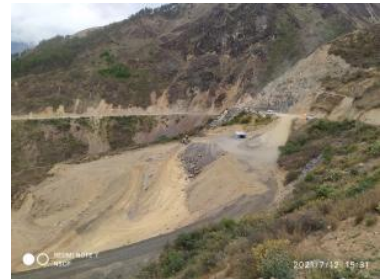
AMPLIACIÓN DE ACCESOS, CONFORMACIÓN DE PLATAFORMA EN DME N° 27  
UBICADO EN EL KM 28+980.

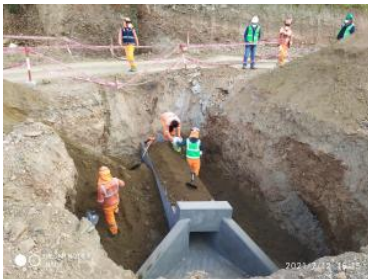
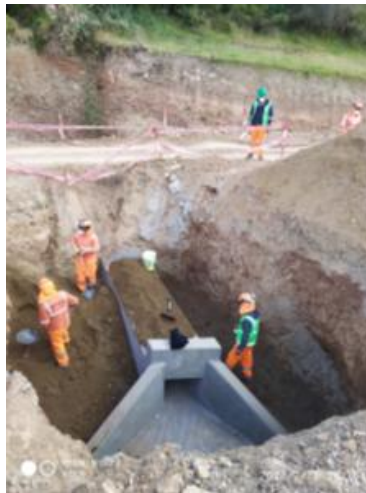
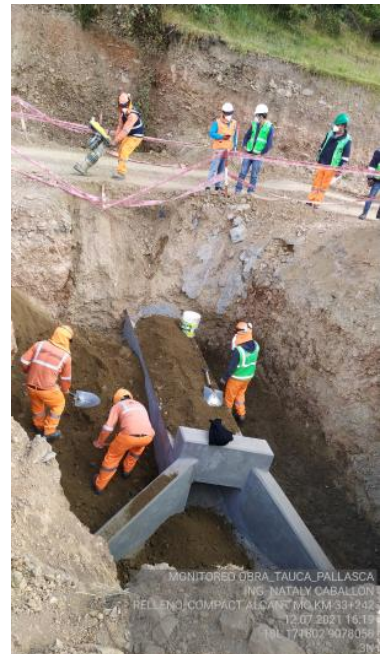
- RELLENO Y COMPACTADO DE ALCANTARILLA MC 60X60 CM UBICADO EN EL KM 33+242.
- DENSIDAD DE CAMPO MÉTODO DENSIDAD NUCLEAR.

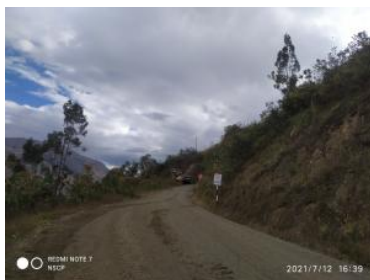
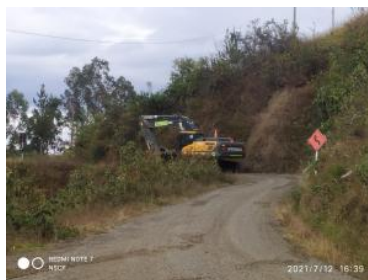
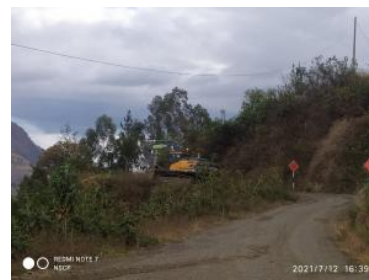
MOVILIZACIÓN DE MAQUINARIA A LA CANTERA PUCA KM 39+020.

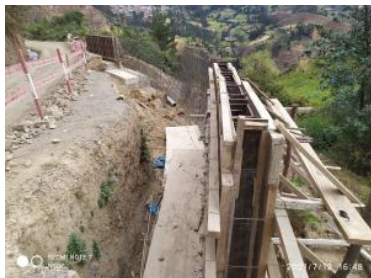
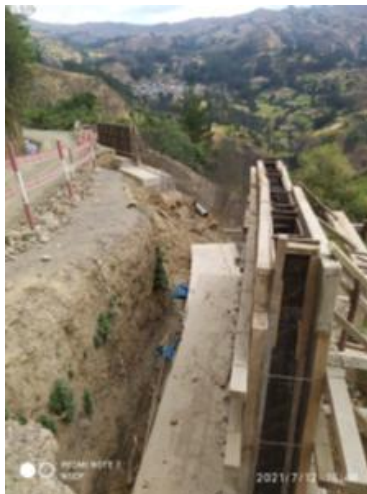
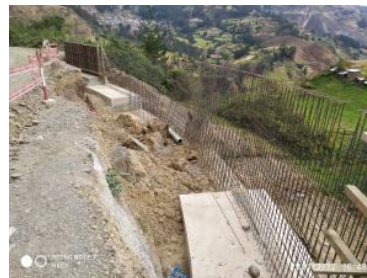
- Instalación de la chancadora en la Laguna Cochapampa.
- Asentamiento en tramo de falla geológica km 9+560 -km 9+600.
- Hoy 12.07.2021 se apreció movilización de maquinaria a la Cantera Puca km 39+020; también se apreció muro de contención ubicada en el km 37+269 - km 37+304 en condiciones no optimas (derrumbes dañando al acero del paño n°4 -acero en estado de oxidación).

MURO DE CONTENCIÓN UBICADA EN EL KM 37+269 - KM 37+304 EN  
CONDICIONES NO OPTIMAS.

-DERRUMBES DAÑANDO AL ACERO DEL PAÑO N°4  
-ACERO EN ESTADO DE OXIDACIÓN.

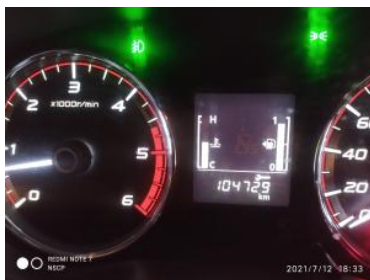
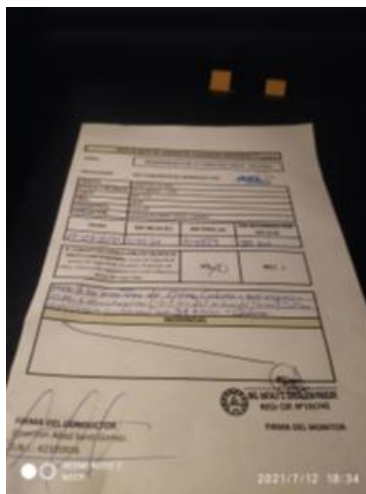
CONTROL DEL KILOMETRAJE DE LA CAMIONETA.

**CDescripcion\_\_\_\_\_:**CONTROL DEL KILOMETRAJE DE LA CAMIONETA PARA LOS TRABAJOS DE  
MONITOREO.**Foto1:**
