BITACORA ELECTRÓNICA DE OBRA

Confirma Bitacora: Si	Nro Informe: 94	Fecha Informe: 13-07-2021	Nombre De La Obra: Carretera Oyon- Ambo, Tramo II: Dv. Cerro de Pasco- Dv. Chacayan	Personal Encargado: BORIS WALTER AYLLÓN CARCELÉN
---------------------------------	---------------------------	-------------------------------------	---	---

OBRA: MEJORAMIENTO DE LA CARRETERA OYON - AMBO TRAMO 2 DESVIO CERRO DE PASCO DESVIO CHACAYAN

TRAMO 2 progresiva km. 181+000 a la progresiva km. 230+000

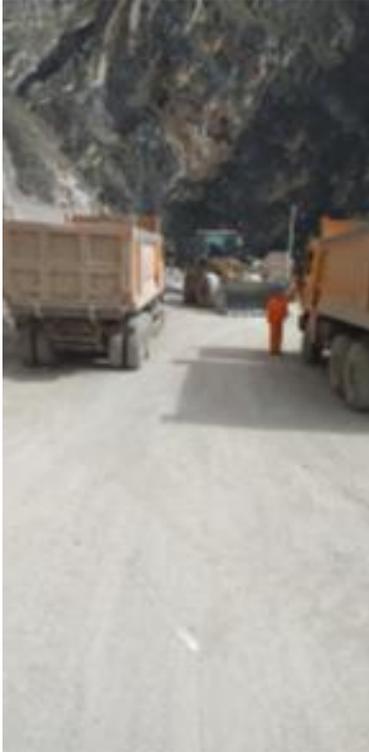
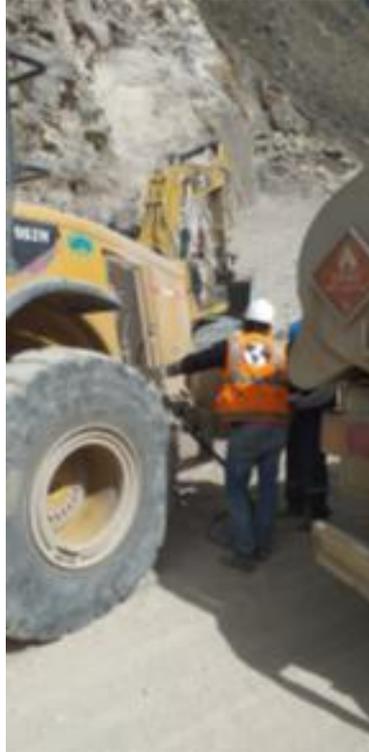
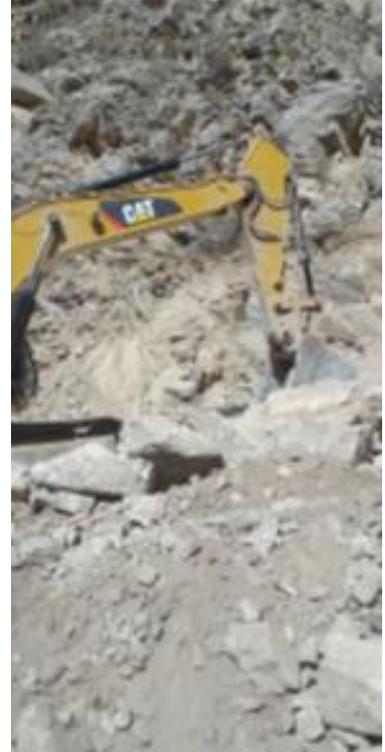
PROGRESIVA KM. 207+950
200.0 MOVIMIENTO DE TIERRAS
205.B EXCAVACION EN EXPLANACIONES EN ROCA SUELTA

En la progresiva KM. 207+950 se realiza la excavación en explanaciones en roca suelta, actualmente se realiza la carga de combustible a los equipos: 1 cargador frontal , 1 excavadora de oruga y 2 volquetes. trabajan: 1 capataz, 2 operadores, 2 choferes, 2 vigías.

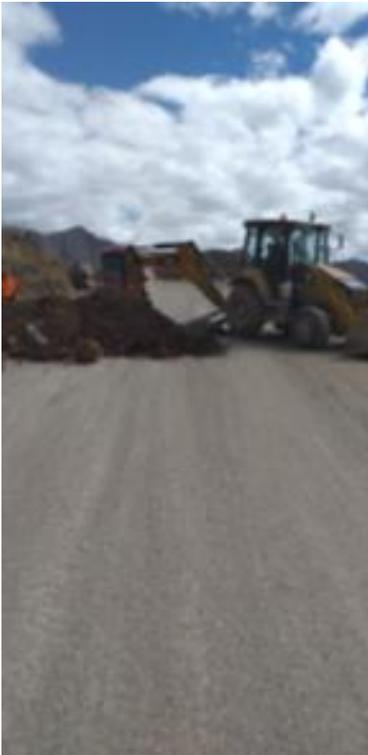
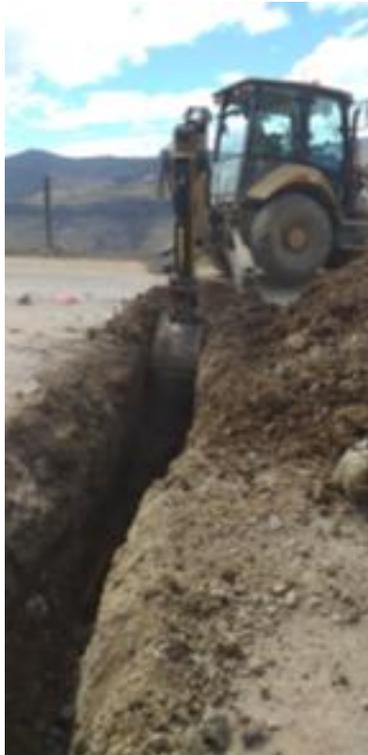
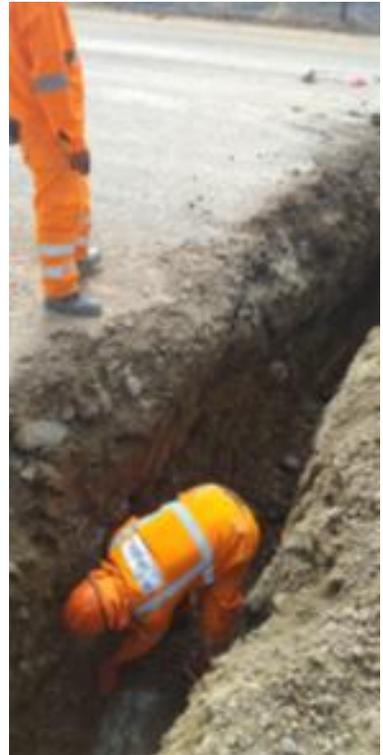
**PROGRESIVA KM. 192+192
600.0 OBRAS DE ARTE Y DRENAJE
625.A DESCARGA TIPO 1**

En la progresiva km. 192+192 se realiza la excavación para la construcción de sub dren de descarga. Se utiliza una retro excavadora. trabajan : 1 capataz, 1 operador , 2 obreros , 2 vigias

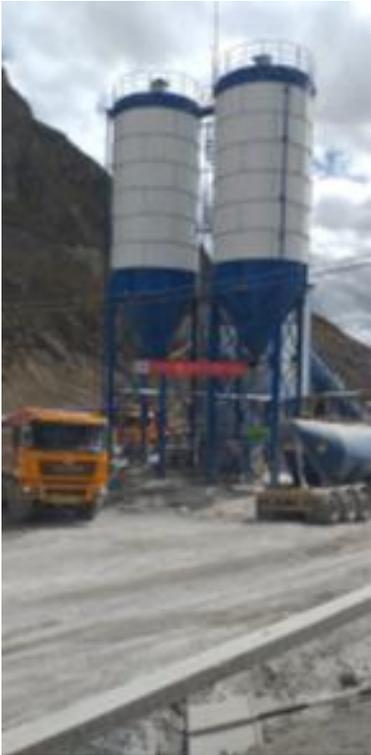
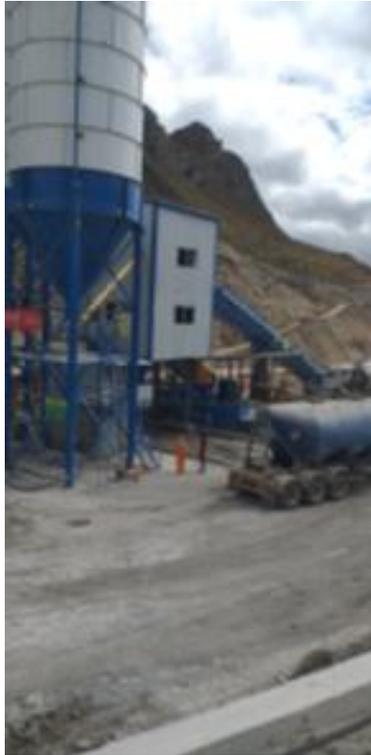
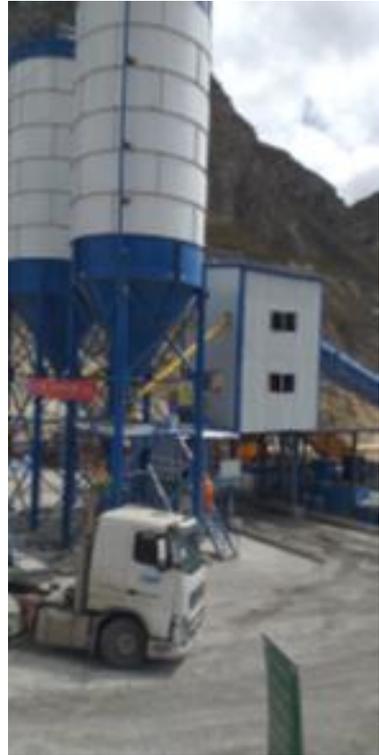
Actividades:
PROGRESIVA KM. 188+030
VISITA DE MONITOREO A LA PLANTA DE CONCRETO No, 1 :

CDescripcion_____:
En la progresiva KM. 188+030 se realiza la visita de monitoreo hacia la planta de concreto No, 1 donde esta en pleno funcionamiento, cargando los volquetes con concreto para el vaciado de pavimentos.

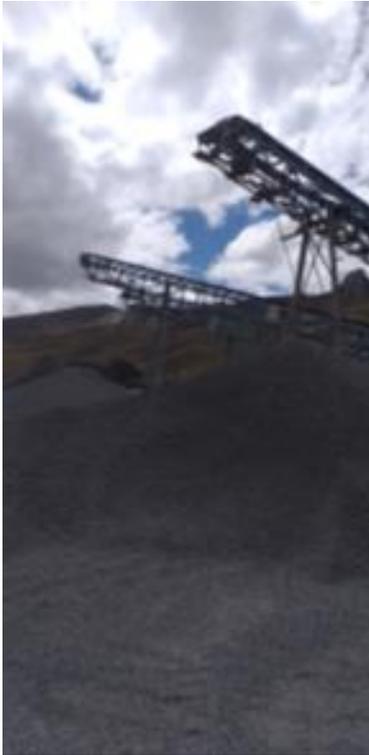
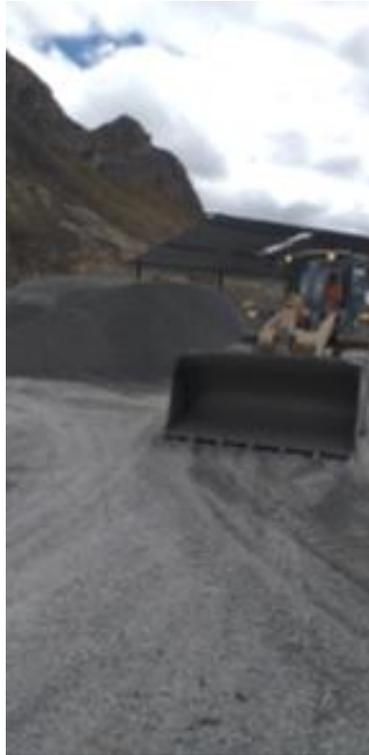
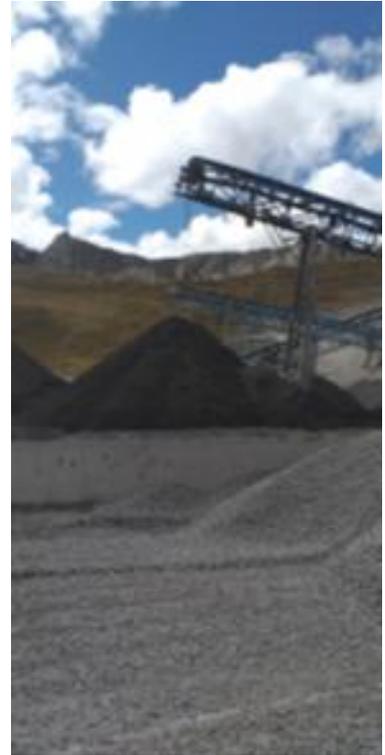
Actividades:
PROGRESIVA KM. 188+030
VISITA DE MONITOREO A LA PLANTA CHANCADORA No. 1 de la CONTRATISTA

CDescripcion_____:
En la progresiva KM. 188+030 se realiza la visita de monitoreo a la planta chancadora No. 1 de la Contratista, se verifica que esta en pleno funcionamiento produciendo agregados gruesos y finos.

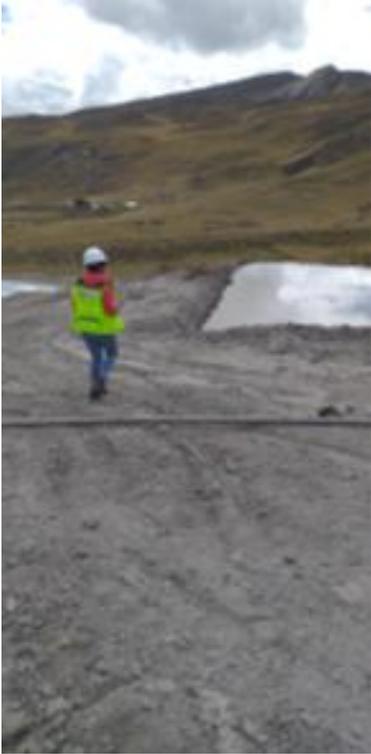
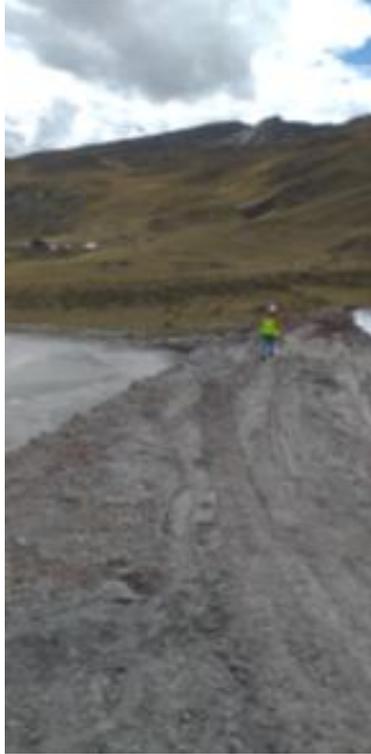
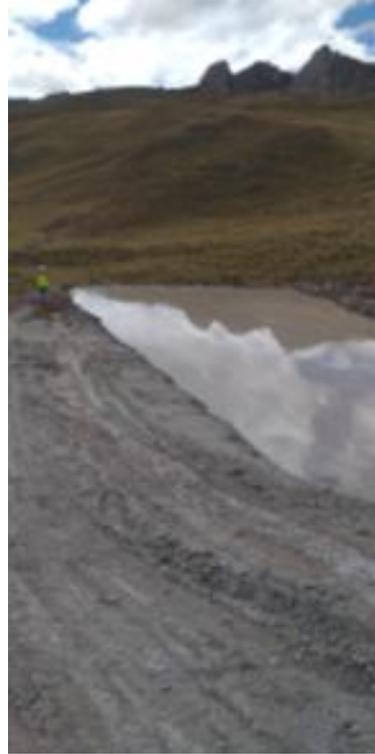
Actividades:
PROGRESIVA KM. 188+030
VISITA DE MONITOREO A LA PLANTA DE CONCRETO DE LA CONTRATISTA:
VERIFICACION DE LAS FOSAS DE RELAVE

CDescripcion _____:
En la progresiva KM. 188+030 se realiza la visita a la planta de concreto de la contratista y se realiza junto a la especialista ambiental el monitoreo a las fosas de relave de la contratista,

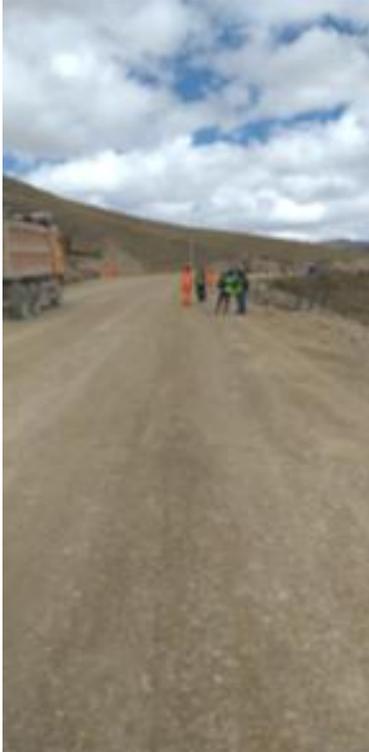
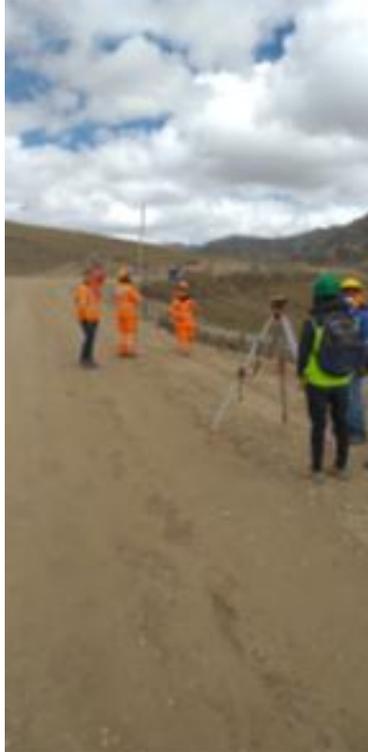
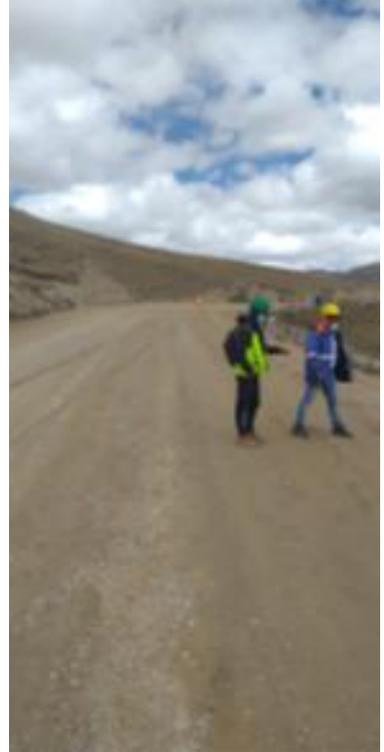
Actividades:
PROGRESIVA KM. 186+880 a KM. 187+030
200.0 MOVIMIENTO DE TIERRAS
210.A CONFORMACION DE TERRAPLENES

En la progresivas km. 186+880 a Km. 187+030 se realiza la construcción de la segunda capa de la corona del terraplén (nivel subrasante) . se utiliza una motoniveladora, una compactadora de rodillo y 1 camión cisterna . trabajan: 1 capataz, 2 obreros, 2 operadores, 1 chofer, 2 vigías.

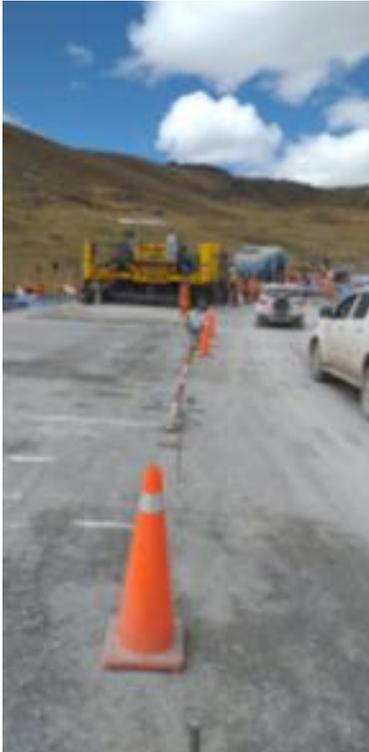
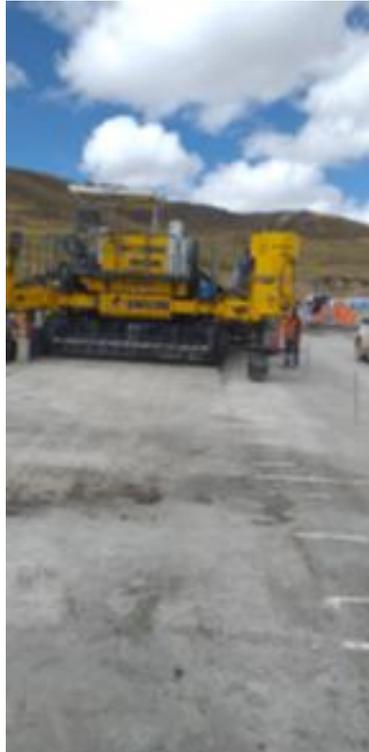
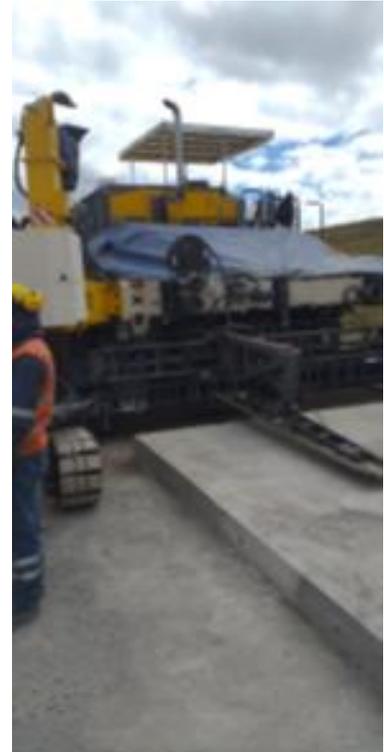
PROGRESIVA KM. 185+000
500.0 PAVIMENTO DE CONCRETO HIDRAULICO
501.A PAVIMENTO DE CONCRETO HIDRAULICO S'S= 45 KG/CM2 (PAVIMENTADORA)

En las progresiva km. 185+000 en el lado derecho de la vía se reinicia la construcción de pavimentos de concreto hidráulico . se utiliza una pavimentadora , una retroexcavadora, 4 volquetes, trabajan : 1 capataz, 1 operador de retroexcavadora, 6 operarios de pavimentadora, 24 obreros y 2 vigías.

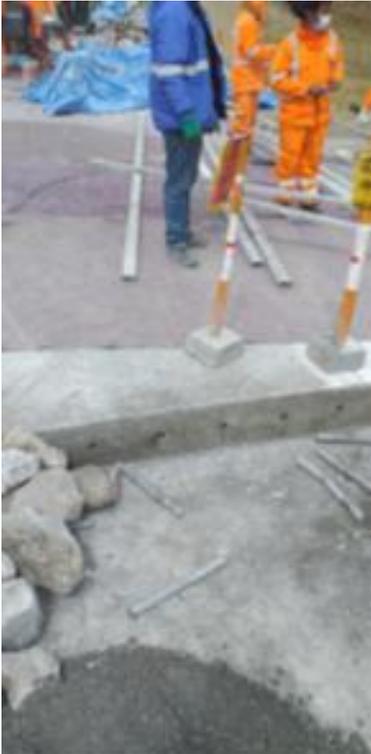
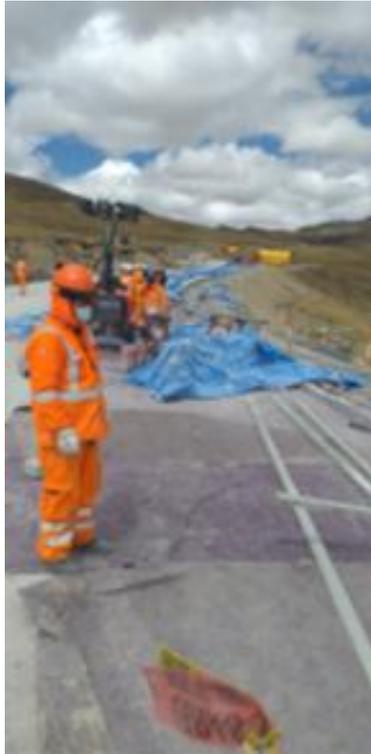
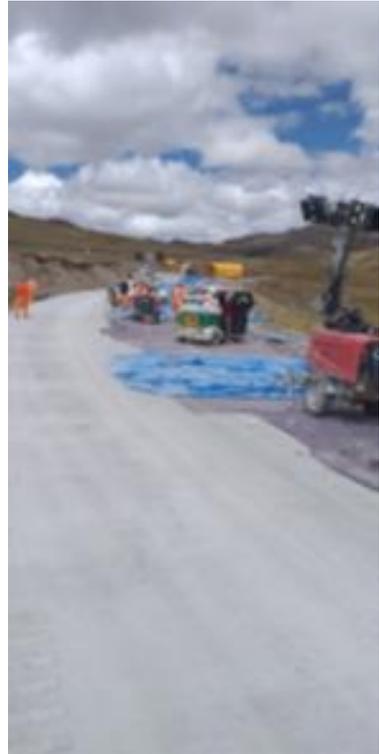
Actividades:
PROGRESIVA KM. 184+190 A KM. 184+968
500.0 PAVIMENTO DE CONCRETO HIDRAULICO
501.A PAVIMENTO DE CONCRETO HIDRAULICO S'S= 45 KG/CM2 (PAVIMENTADORA)

CDescripcion _____:
En las progresivas km. 184+190 a Km. 184+968 se verifica la construcción de pavimentos de concreto hidráulico ejecutado en el lado izquierdo de la vía . se utilizó una pavimentadora , una retroexcavadora, 4 volquetes, trabajaron : 1 capataz, 1 operador de retroexcavadora, 6 operarios de pavimentadora, 24 obreros y 2 vigías.

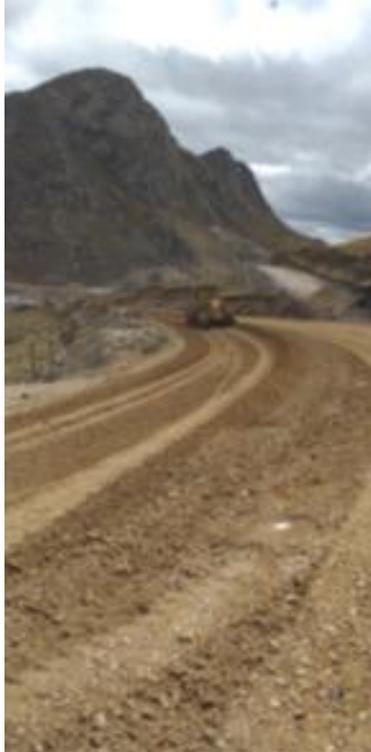
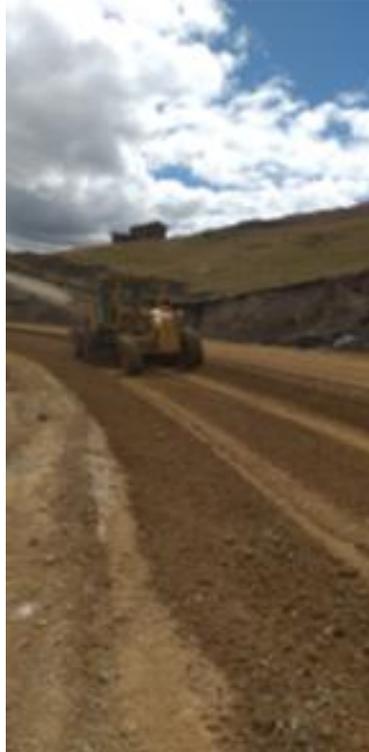
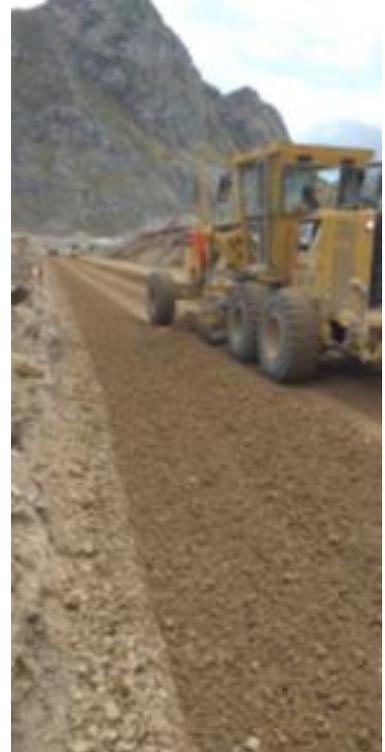
Actividades:
PROGRESIVA KM. 187+700 a KM. 188+000
200.0 MOVIMIENTO DE TIERRAS
210.A CONFORMACION DE TERRAPLENES

En la progresivas km. 186+700 a Km. 188+000 se realiza la construcción de la segunda capa de la corona del terraplén (nivel subrasante) . se utiliza una motoniveladora, una compactadora de rodillo y 1 camión cisterna . trabajan: 1 capataz, 2 obreros, 2 operadores, 1 chofer, 2 vigías.
