## BITACORA ELECTRÓNICA DE OBRA

<b>Confir ma Bitaco ra:</b> Si	<b>Nro Inform e:</b> 135	<b>Fecha Informe:</b> 13-07-2021	<b>Nombre De La Obra:</b> Carretera Chuquicara-Puente Quiroz – Tauca-Cabana- Huandoval-Pallasca, Tramo: Tauca- Pallasca	<b>Personal Encargado:</b> NATALY SUSI CABALLON PAUCAR
---	-------------------------------------	-------------------------------------	---	--

INFORME DIARIO N°135-2021-MNT. TAUCA-PALLASCA/NSCP

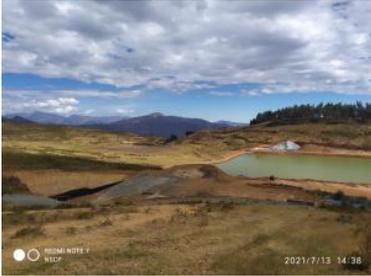
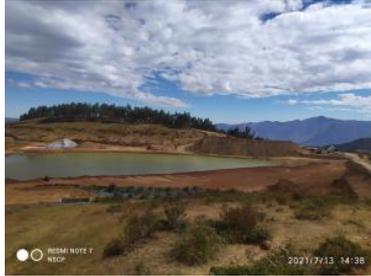
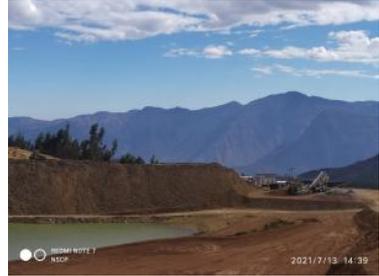
**Actividades:**  
LA LAGUNA COCHAPAMPA (ÁREA PROYECTADO PARA LAVADO DE ARENA, ACOPIO, ZARANDEO Y CHANCADO).  
- ACOPIO DE MATERIAL, ZARANDEO DE MATERIAL (ARENA PARA CONCRETO), ACOPIO DE MATERIAL DE LA CANTERA LLAPO, INSTALACIÓN DE LA CHANCADORA.  
- COMO YA SE INDICO EN SU MOMENTO ESTOS TRABAJOS EN ESTE FRENTE NO FUERON AUTORIZADOS POR LA SUPERVISIÓN; TRABAJOS QUE SE ESTAN REALIZANDO EN UN ÁREA CONSIDERADA COMO PROPIEDAD PRIVADA).  
- SE APRECIA ACOPIO DE ARENA DE RIO PARA CONCRETO.

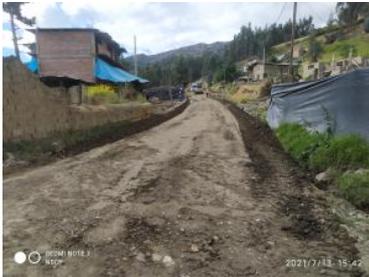
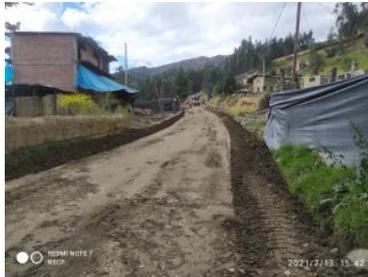
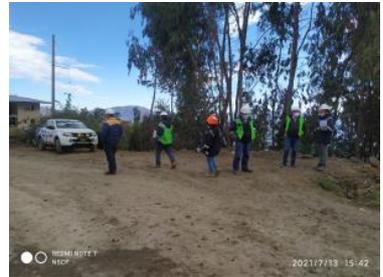
PRUEBA PILOTO CON ADITIVO DUST STOP PARA DISMINUIR LA POLUCIÓN, TRAMO DE PRUEBA: KM 18+140- KM 18+220.

- PRUEBA QUE SE ESTA REALIZANDO COMO UNA ALTERNATIVA DE SOLUCIÓN A LA FALTA DE FUENTES DE AGUA AUTORIZADOS PARA EL USO EN RIEGO Y LAS DIFERENTES ACTIVIDADES DE OBRA; ES NECESARIO PRECISAR QUE, A LA PRESENTE ESTAMOS EN TIEMPO DE ESTIAJE Y LAS FUENTES DE AGUA AUTORIZADAS TIENEN UN MENOR CAUDAL, EL MISMO QUE PERJUDICA LA TOMA Y USO DEL RECURSO (AGUA) EN OBRA.

- ES NECESARIO MENCIONAR QUE LA ALTERNATIVA DE SOLUCIÓN, EN UN FUTURO PUEDA OCASIONAR UN ADICIONAL DE OBRA.

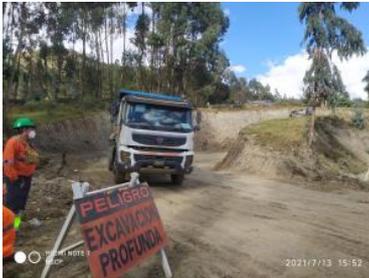
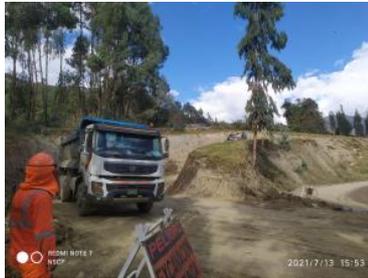
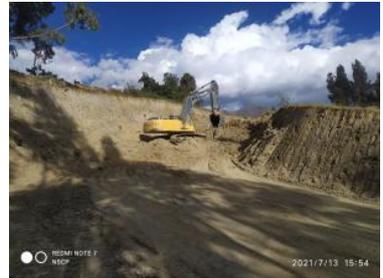
**Actividades:**  
 CORTE Y ELIMINACIÓN EN EL KM 19+420 (KM 19+400 - KM 19+470).

MO: 1 INGENIERO PREVENCIÓNISTA, 1 CAPATAZ, 1 OFICIAL, 1 PERSONAL DE PISO, 2 VIGÍAS, 12 OPERADORES.  
 EM: 1 EXCAVADORA SOBRE ORUGA, 11 VOLQUETES.  
 - SUB CONTRATA "ENTREVÍAS"  
 - 1 VOLQUETE CON FALLAS MECANICAS.

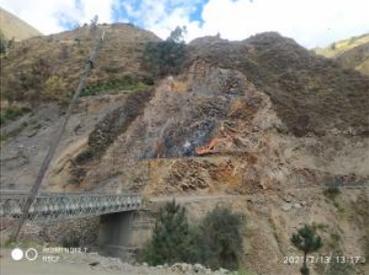
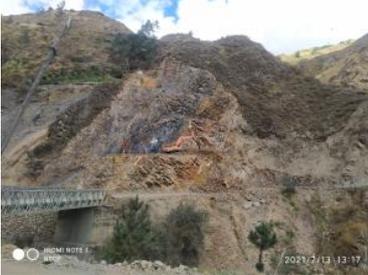
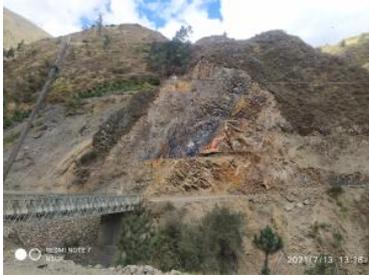
**Actividades:**  
CORTE Y ELIMINACIÓN EN EL KM 11+495 (KM 11+110 - KM 11+495).

**CDescripcion** \_\_\_\_\_:  
MO: 1 CAPATAZ, 1 PERSONAL DE PISO, 12 OPERADORES, 2 VIGÍAS.  
EM: 1 MARTILLO HIDRÁULICO SOBRE ORUGA, 1 CARGADOR FRONTAL, 10 VOLQUETES. -SUBCONTRATA: "ENTREVIAS"  
-10 VOLQUETES EN FUNCIONAMIENTO.  
-3 VOLQUETES CON FALLAS MECÁNICAS.  
-1 EXCAVADORA SOBRE ORUGA CON FALLAS MECÁNICAS.

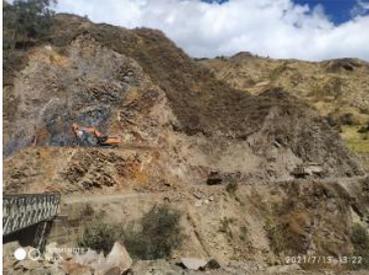
**Actividades:**  
CORTE Y ELIMINACIÓN KM 11+495 (KM 11+110 - KM 11+495).

MO: 1 CAPATAZ, 1 PERSONAL DE PISO, 12 OPERADORES, 2 VIGÍAS.  
EM: 1 MARTILLO HIDRÁULICO SOBRE ORUGA, 1 CARGADOR FRONTAL, 10 VOLQUETES. -SUBCONTRATA: "ENTREVIAS"  
-10 VOLQUETES EN FUNCIONAMIENTO.  
-3 VOLQUETES CON FALLAS MECÁNICAS.  
-1 EXCAVADORA SOBRE ORUGA CON FALLAS MECÁNICAS.

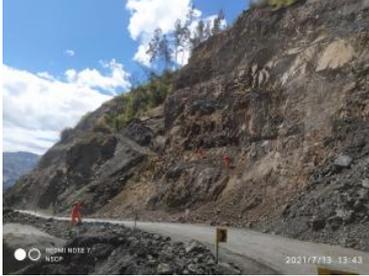
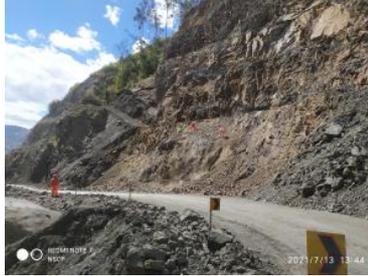
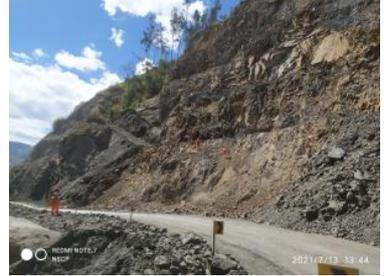
**Actividades:**  
HABILITACIÓN DE ACCESOS PARA PERFORACIÓN PARA VOLADURA KM 7+890 - TRABAJO EN ALTURA.

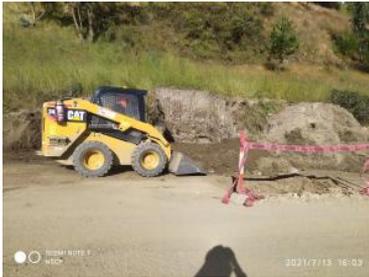
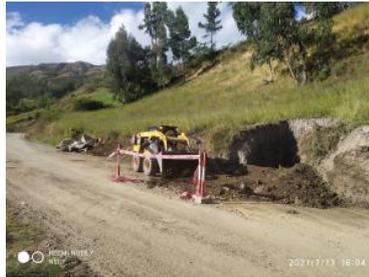
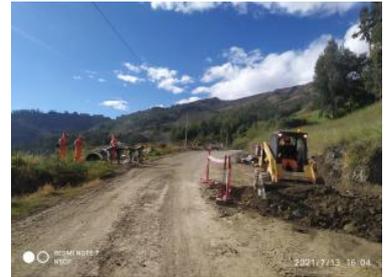
- RELLENO Y COMPACTADO (LD) DE ALCANTARILLA TMC  $\varnothing$  36" UBICADO EN EL KM 20+642.
- DENSIDAD DE CAMPO MÉTODO DENSIDAD NUCLEAR.

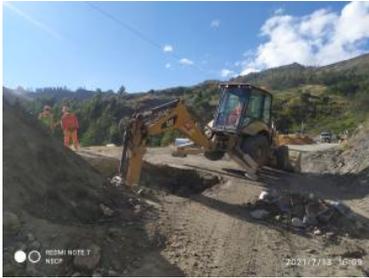
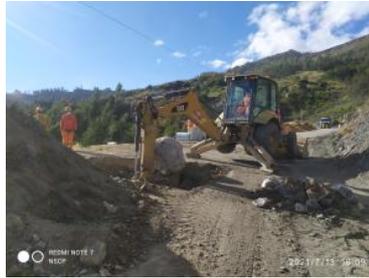
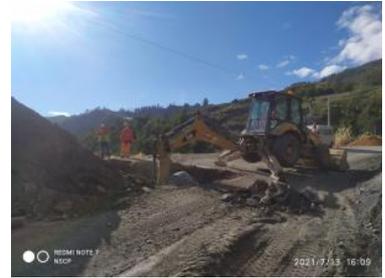
EXCAVACIÓN (LI) PARA ALCANTARILLA TMC  $\varnothing$  36" UBICADO EN EL KM 21+093.
