BITACORA ELECTRÓNICA DE OBRA

Confirma Bitacora: Si	Nro Informe: 019-2021	Fecha Informe: 14-07-2021	Nombre De La Obra: REHABILITACION Y MEJORAMIENTO DE LA CARRETERA PALLASCA - MOLLEPATA - MOLLEBAMBA - SANTIAGO DE CHUCO EMPALME RUTA NO 10, TRAMO SANTIAGO DE CHUCO - MOLLEPATA	Personal Encargado: VILCHEZ ESPINOZA JOHNATHAN ARTURO
---------------------------------	---------------------------------	-------------------------------------	--	---

Reporte Diario Santiago de Chuco - Mollepata

Panel Fotográfico de la Bitacora de Obras

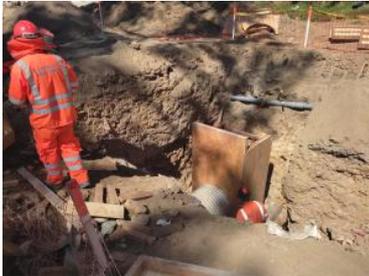
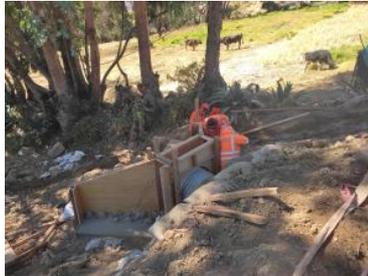
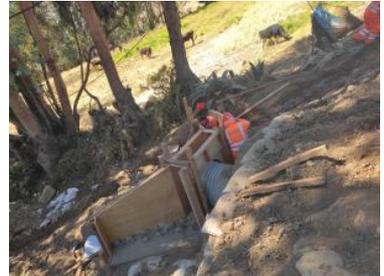
1

Actividades:
500. OBRAS DE ARTE Y DRENAJE
515.A ENCOFRADO Y DEENCOFRADO
PROGRESIVA 0+324

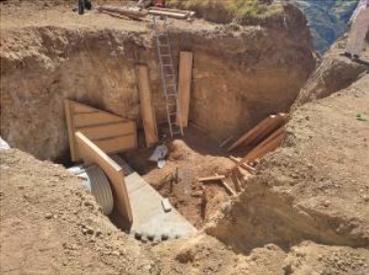
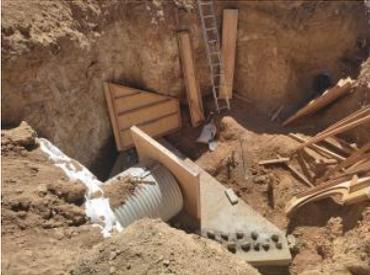
2

Actividades:
500. OBRAS DE ARTE Y DRENAJE
515.A ENCOFRADO Y DESENCOFRADO
PROGRESIVA 0+927 TMC 48

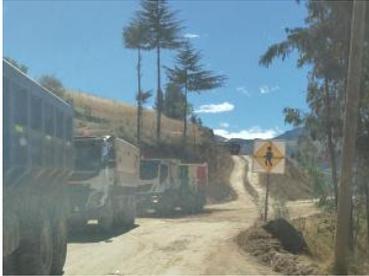
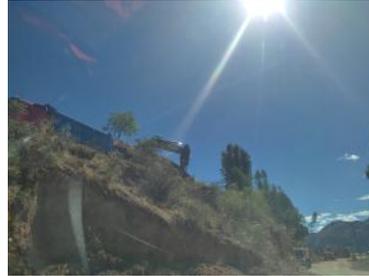
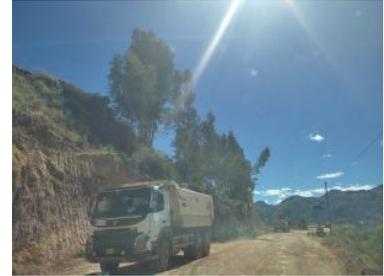
3

200. MOVIMIENTO DE TIERRA
202.A EXCAVACIÓN DE MATERIAL SUELTO
PROGRESIVA 3+500 A 3+700

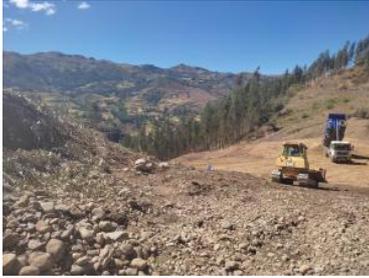
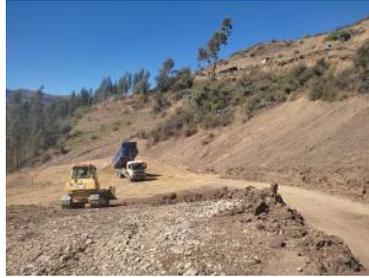
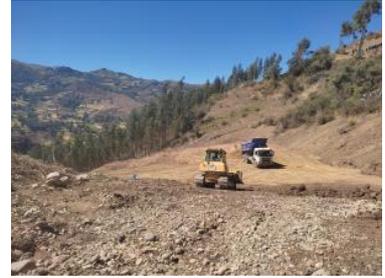
4

200. MOVIMIENTO DE TIERRA
205.A CONFORMACIÓN DE TERRAPLENES
PROGRESIVA 7+600 DME 14

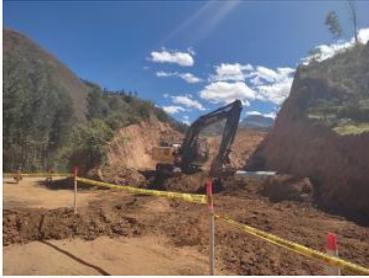
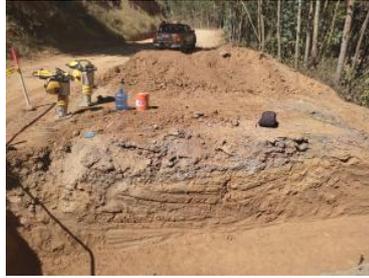
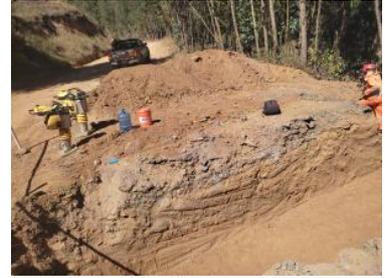
5

Actividades:
500. OBRAS DE ARTE Y DRENAJE
501.E EXCAVACION NO CLASIFICADA PARA ESTRUCTURAS PROGRESIVA 13+059 LADO DERECHO

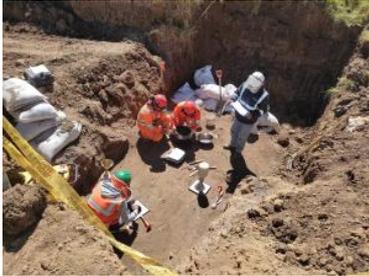
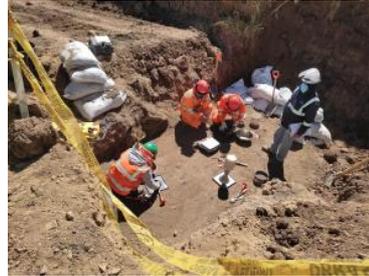
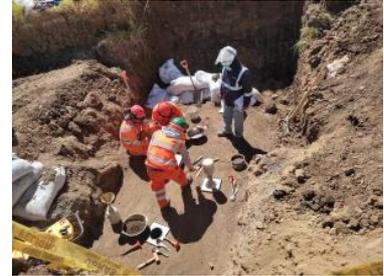
6

500. OBRAS DE ARTE Y DRENAJE
502.A RELLENO PARA ESTRUCTURAS
PROGRESIVA 14+502 LADO IZQUIERDO

Personal de contratista y supervisión realizan pruebas de densidad

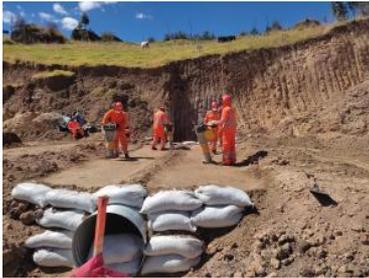
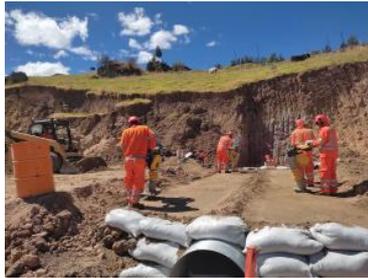
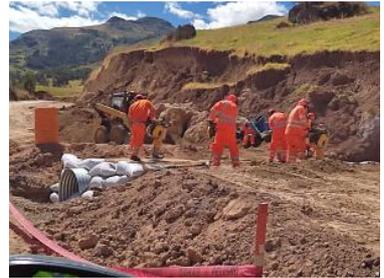
7

Actividades:
500. OBRAS DE ARTE Y DRENAJE
502.A RELLENO PARA ESTRUCTURAS PROGRESIVA 14+772 LADO DERECHO

Equipos
4 Vibro compactadora
1 Mini cargador sobre llantas
Cuadrilla
1 Operario
3 Ayudantes
Personal de contratista y supervisión realizan pruebas de densidad

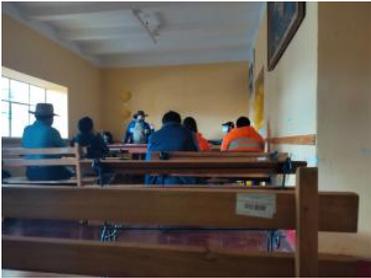
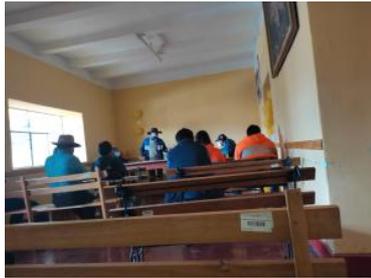
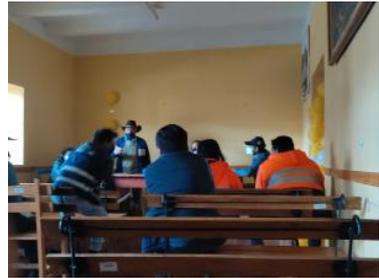
8

El día de hoy se llevo a cabo una reunión en la Municipalidad distrital de Cachicadan, participando en ella, miembros de la comunidad, comité de regantes, alcalde distrital, Ing. de Pacri de Provias Nacional, y especialista de relaciones comunitarias de el Contratista.

Dicha reunión tenia como objetivo advertir sobre probable afectación en canal de concreto que va a lo largo de la progresiva 16 y cruza la zona urbana de Cachicadan. Además, otro de los puntos a revisar fueron las posibles afectaciones por las desembocaduras de alcantarillas a lo largo del Km 14, la cuales probablemente terminen haciéndolo en terrenos de cultivos de distintos pobladores.

Al contratista y a la supervisión, analizar los temas tratados el día de hoy en reunión en Cachicadan con prontitud y proponer la alternativas de solución ante la situación de probables afectaciones de canal de concreto y terrenos por desembocadura de agua de alcantarillas

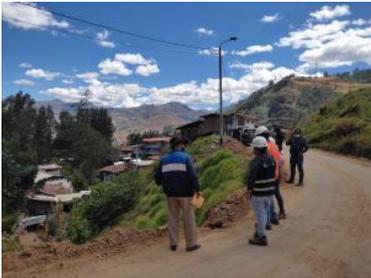
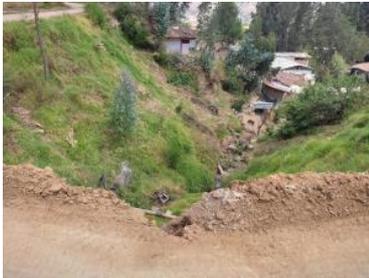
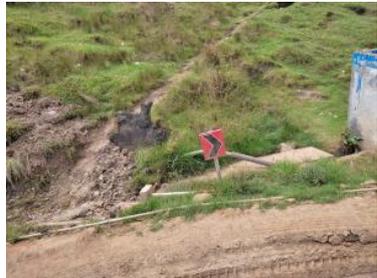
9

- Se visito las áreas que recorre el canal de concreto que va a lo largo de la progresiva 16, cruza la zona urbana de Cachicadan, y llega hasta el Km 17+380. Se pudo evidenciar que dicho canal ya viene presentando algunos deterioros posiblemente por el paso de vehículos pesados, además según contratista de acuerdo al replanteo aproximadamente por el Km 16+600 la calzada pasara sobre el canal.

CDescripcion_____:
Se visito las áreas que recorre el canal de concreto que va a lo largo de la progresiva 16, cruza la zona urbana de Cachicadan, y llega hasta el Km 17+380. Se pudo evidenciar que dicho canal ya viene presentando algunos deterioros posiblemente por el paso de vehículos pesados, además según contratista de acuerdo al replanteo aproximadamente por el Km 16+600 la calzada pasara sobre el canal.

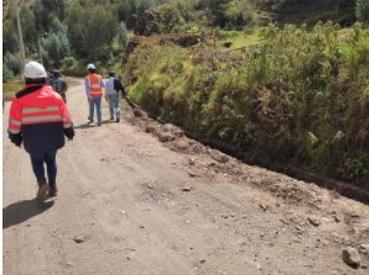
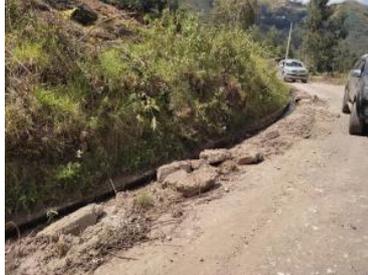
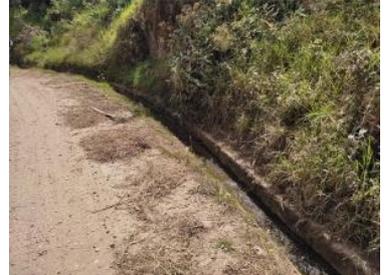
10

Se visito las áreas que recorre el canal de concreto que va a lo largo de la progresiva 16, cruza la zona urbana de Cachicadan, y llega hasta el Km 17+380. Se pudo evidenciar que dicho canal ya viene presentando algunos deterioros posiblemente por el paso de vehículos pesados, además según contratista de acuerdo al replanteo aproximadamente por el Km 16+600 la calzada pasara sobre el canal.

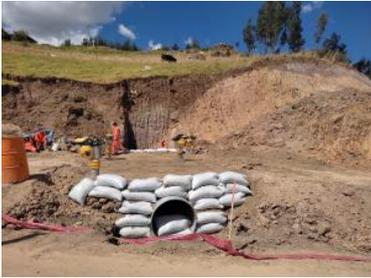
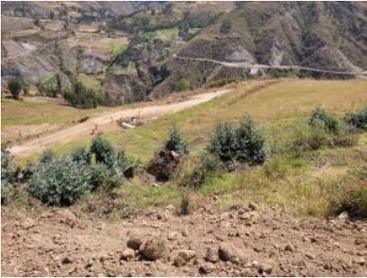
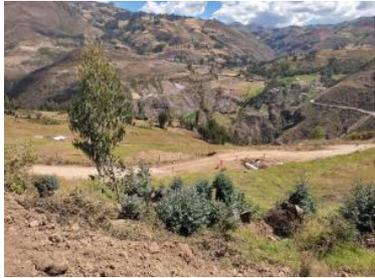
11

- De acuerdo a pobladores, las alcantarillas que se encuentran al rededor del Km 14 desembocan en sus terrenos viéndose afectados, por lo que solicitan se analice la situación de dichas alcantarillas y se plantee una alternativa de solución que no los perjudique.

CDescripcion_____:
De acuerdo a pobladores, las alcantarillas que se encuentran al rededor del Km 14 desembocan en sus terrenos viéndose afectados, por lo que solicitan se analice la situación de dichas alcantarillas y se plantee una alternativa de solución que no los perjudique.

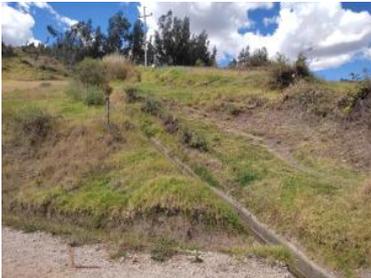
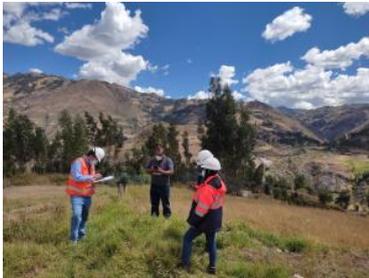
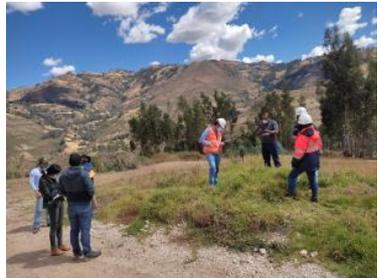
12

CDescripcion_____:
De acuerdo a pobladores, las alcantarillas que se encuentran al rededor del Km 14 desembocan en sus terrenos viéndose afectados, por lo que solicitan se analice la situación de dichas alcantarillas y se plantee una alternativa de solución que no los perjudique.
