BITACORA ELECTRÓNICA DE OBRA

Confirma Bitacora: Si	Nro Informe: 136	Fecha Informe: 14-07-2021	Nombre De La Obra: Carretera Chuquicara-Puente Quiroz – Tauca-Cabana-Huandoval-Pallasca, Tramo: Tauca- Pallasca	Personal Encargado: NATALY SUSI CABALLON PAUCAR
---------------------------------	----------------------------	-------------------------------------	---	---

INFORME DIARIO N°136-2021-MNT. TAUCA-PALLASCA/NSCP

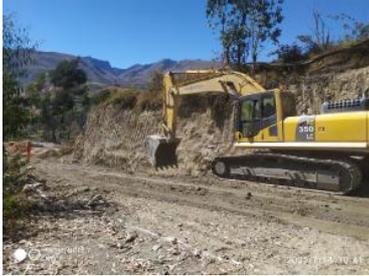
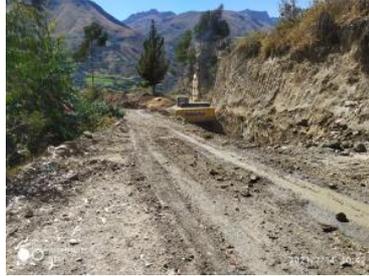
CORTE DE PLATAFORMA Y ELIMINACIÓN EN EL KM 32+940 - KM 32+970

MO: 1 CAPATAZ, 1 PERSONAL DE PISO, 5 OPERADORES, 2 VIGÍAS.
EM: 1 EXCAVADORAS SOBRE ORUGAS, 4 VOLQUETES.
- SUBCONTRATISTA: "BC"

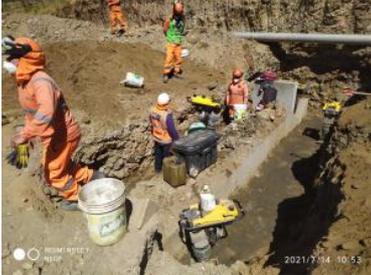
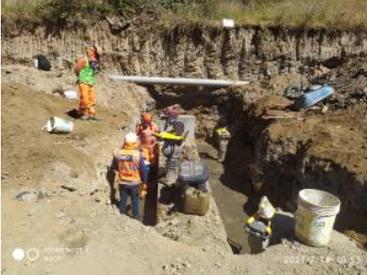
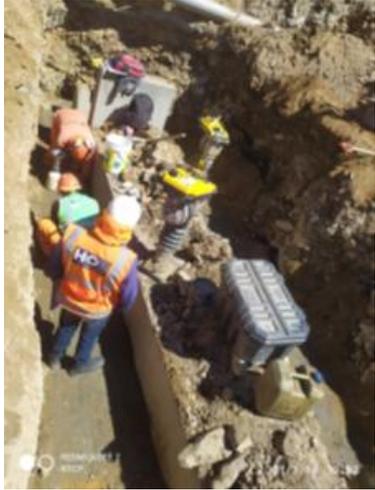
Actividades:
- RELLENO Y COMPACTADO (LD) DE ALCANTARILLA MC EN EL KM 33+072.
- DENSIDAD DE CAMPO MÉTODO CONO DE ARENA.

CDescripcion_____:
MO: 1 TÉCNICO DE CONTROL DE CALIDAD DEL CONTRATISTA, 2 AUXILIARES DE CONTROL DE CALIDAD (SUPERVISIÓN Y CONTRATISTA), 1 CAPATAZ, 3 PEONES, 2 VIGÍAS.
EM: 3 VIBROCOMPACTADORES, 1 EQUIPO DE DENSIDAD DE CAMPO CONO DE ARENA.

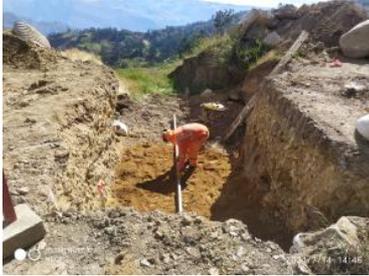
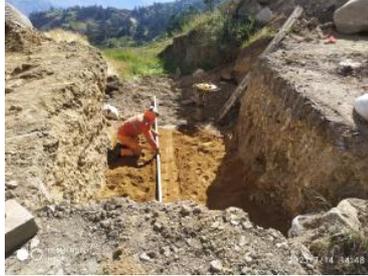
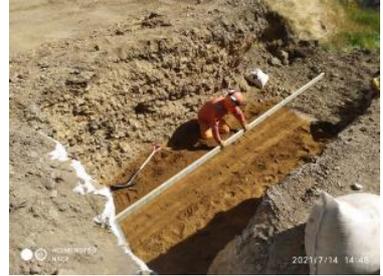
4

Actividades:
-EXCAVACIÓN, CAMA DE APOYO (LI) PARA ALCANTARILLA TMC ø 36" UBICADO EN EL KM 20+642.

CDescripcion_____:
MO: 1 PEONES, 2 VIGÍAS
EM: 1 VIBRO COMPACTADOR.

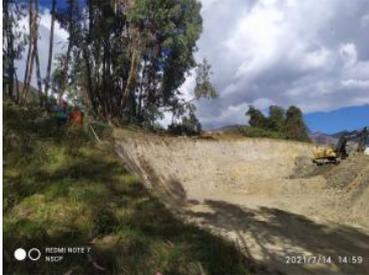
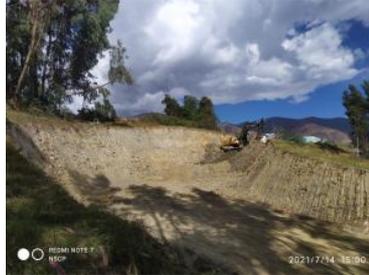
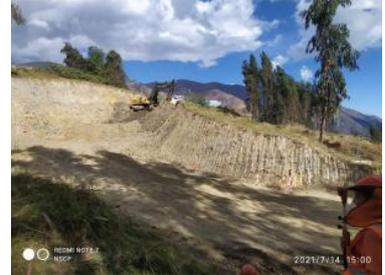
5

CORTE, PERFILADO DE TALUD Y ELIMINACIÓN EN EL KM 19+440 (KM 19+400 - KM 19+470).

- 2 VOLQUETES CON FALLAS MECANICAS.

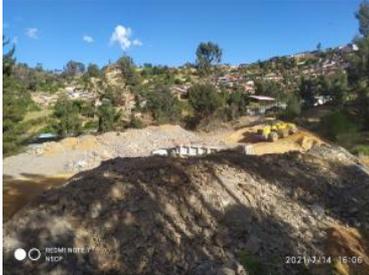
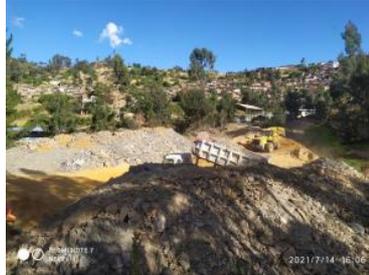
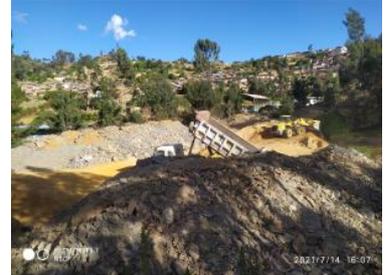
6

ACOPIO PROVISIONAL EN DME N°16 EN EL KM 0+500.

- 5 VOLQUETES CON MATERIAL CORTADO (MATERIAL GRANULAR) DEL KM 11+430.

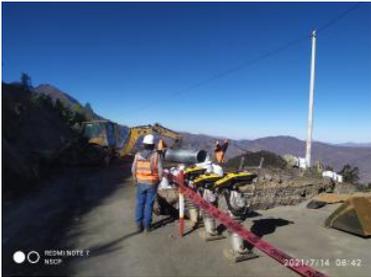
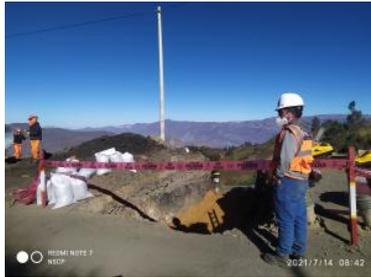
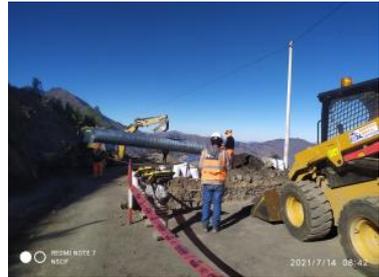
7

Actividades:
- INSTALACIÓN DE ALCANTARILLA, RELLENO Y COMPACTADO (LI) DE ALCANTARILLA TMC Ø 36" UBICADO EN EL KM 21+093.
- DENSIDAD DE CAMPO MÉTODO DENSIDAD NUCLEAR.

CDescripcion _____:
MO: 2 TÉCNICO DE CONTROL DE CALIDAD (SUPERVISIÓN Y CONTRATISTA), 2 AUXILIARES DE CONTROL DE CALIDAD DE (SUPERVISIÓN Y CONTRATISTA), 1 CONTROLADOR DE OBRAS DE ARTE, 1 CAPATAZ, 5 PEONES, 2 OPERADORES, 2 VIGÍAS.
EM: 1 RETROEXCAVADORA, 3 VIBROCOMPACTADORES, MINICARGADOR (BOBCAT), 1 DENSÍMETRONUCLEAR.

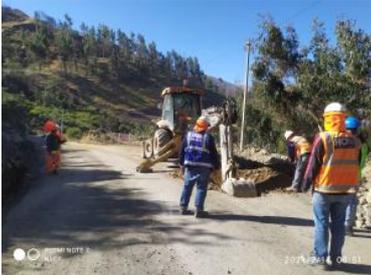
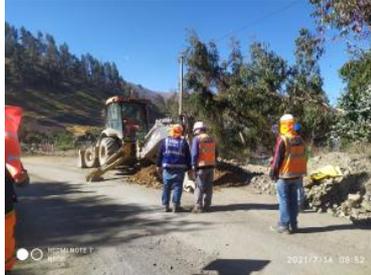
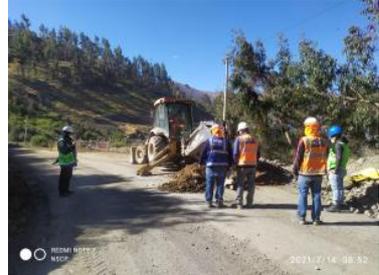
8

Actividades:
CALICATA (LI) EN EL KM 1+350, PARA EVALUACIÓN DE MEJORAMIENTO DE PAVIMENTO.

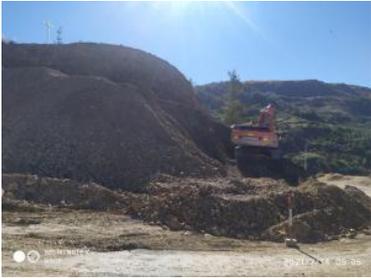
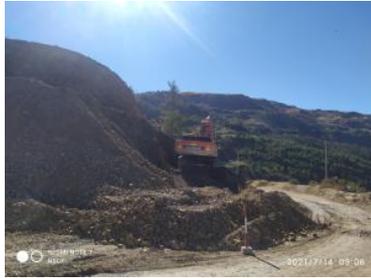
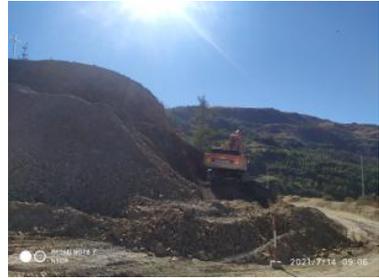
9

Actividades:
CORTE DE TALUD Y ELIMINACIÓN EN EL KM 23+350 (KM 23+350 – KM 23+490).

CDescripcion_____:
MO: INGENIERO ESPECIALISTA DE PRODUCCIÓN DEL CONTRATISTA, 1 CAPATAZ, 1 OFICIAL, 1 PERSONAL DE PISO, 19 OPERADORES, 2 VIGÍAS.
EM: 1 EXCAVADORA SOBRE ORUGA, 18 VOLQUETES.
-SUBCONTRATA: "BC"

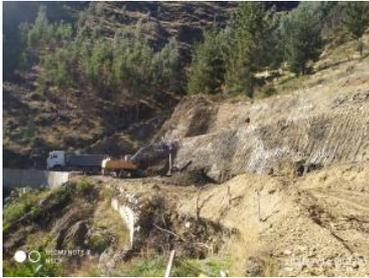
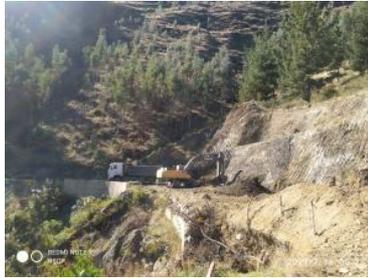
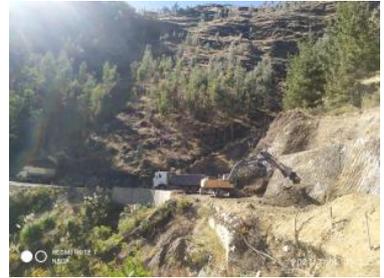
10

Actividades:
CORTE, PERFILADO DE TALUD Y ELIMINACIÓN EN EL KM 27+070 (KM 27+000 - KM 27+090)

CDescripcion_____:
MO: 1 CAPATAZ, 1 OFICIAL, 1 PERSONAL DE PISO, 2 VIGÍAS, 6 OPERADORES.
EM: 1 EXCAVADORA SOBRE ORUGA, 5 VOLQUETÉS.
- SUB CONTRATA "ENTREVÍAS"

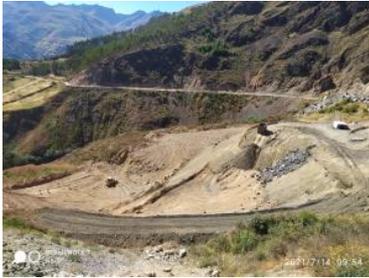
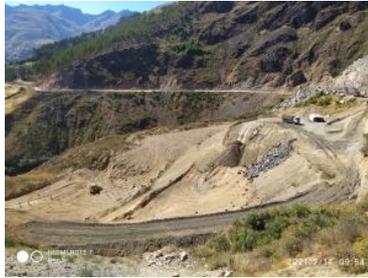
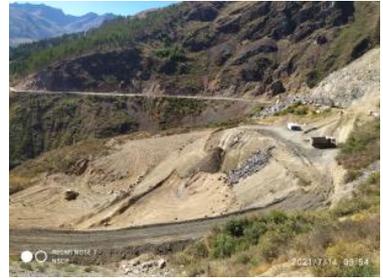
11

Actividades:
AMPLIACIÓN DE ACCESOS, CONFORMACIÓN DE PLATAFORMA EN DME N° 27 UBICADO EN EL KM 28+980.

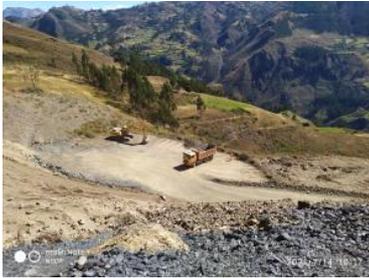
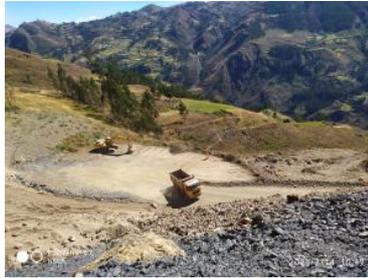
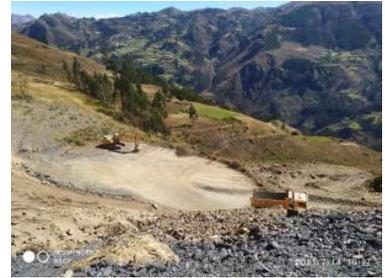
12

Actividades:
CONFORMACIÓN DE PLATAFORMA EN DME N° 11 UBICADO EN EL KM 30+460.

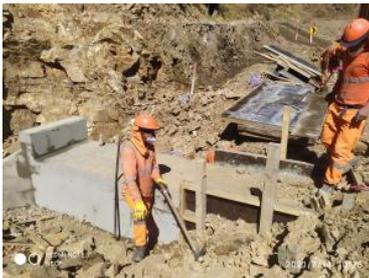
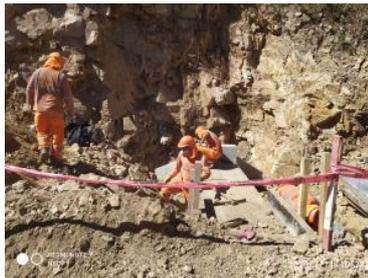
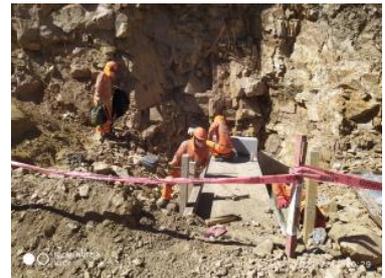
13

Actividades:
DESENCOFRADO, SOLAQUEADO DE ALCANTARILLA MC UBICADO EN EL KM 32+480.

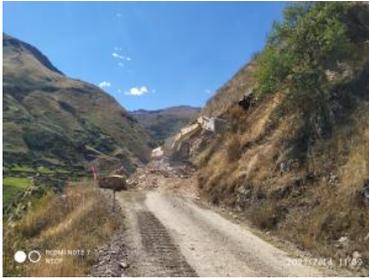
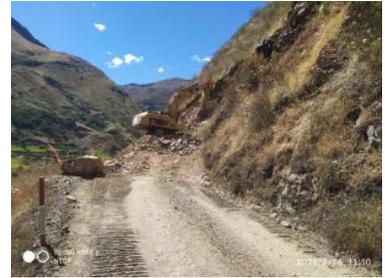
14

Actividades:
CORTE DE TALUD Y ELIMINACIÓN EN EL KM 35+410.

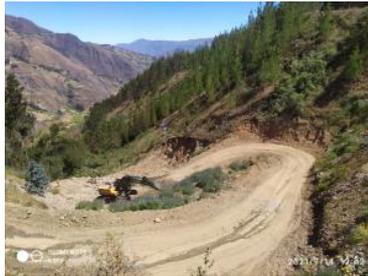
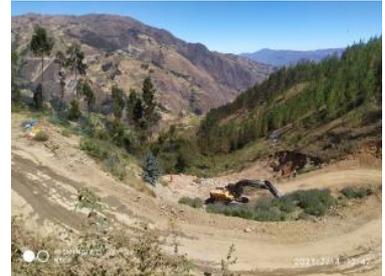
15

Actividades:
CONFORMACIÓN DE PLATAFORMA EN DME N°24 UBICADO EN EL KM 40+880.

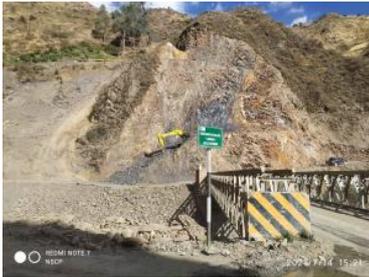
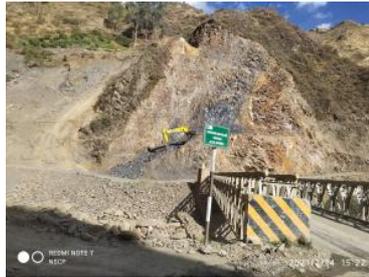
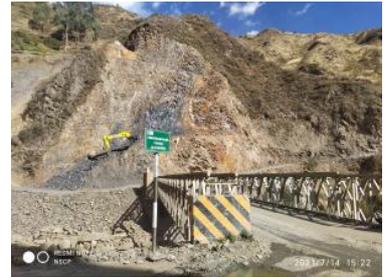
16

- CORTE Y ELIMINACIÓN EN EL KM 11+495 (KM 11+110 - KM 11+495).
- ELIMINACIÓN EN EL KM 11+430.

MO: 1 CAPATAZ, 1 PERSONAL DE PISO, 12 OPERADORES, 2 VIGÍAS.
EM: 1 EXCAVADORA SOBRE ORUGA, 1 CARGADOR FRONTAL, 10 VOLQUETES.
-SUBCONTRATA: "ENTREVIAS"
-10 VOLQUETES EN FUNCIONAMIENTO.
-3 VOLQUETES CON FALLAS MECÁNICAS.
-1 MARTILLO HIDRÁULICO SOBRE ORUGA CON FALLAS MECÁNICAS DE SU PALA.

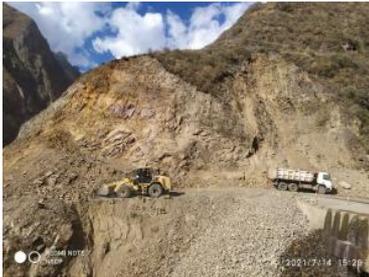
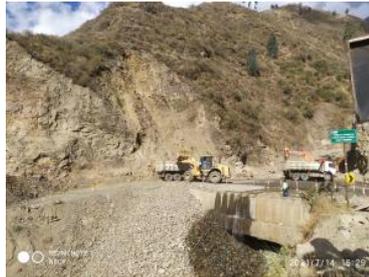
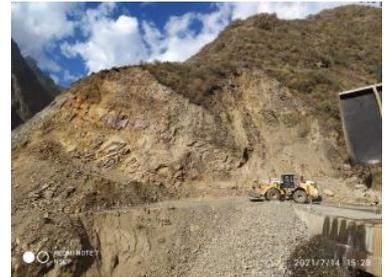
17

- CORTE Y ELIMINACIÓN EN EL KM 11+495 (KM 11+110 - KM 11+495).
- ELIMINACIÓN EN EL KM 11+430.

-3 VOLQUETES CON FALLAS MECÁNICAS.

-1 MARTILLO HIDRÁULICO SOBRE ORUGA CON FALLAS MECÁNICAS DE SU PALA.

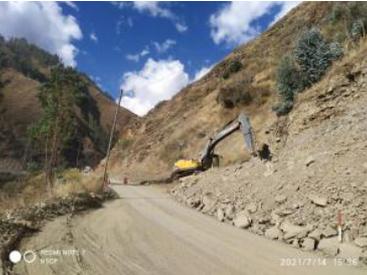
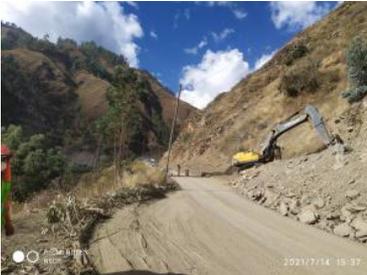
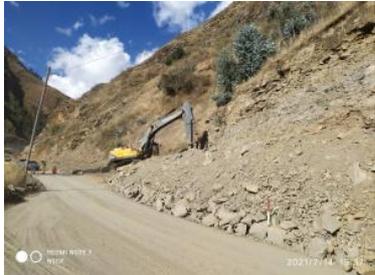
18

Actividades:
CORTE, PERFILADO DE TALUD Y ELIMINACIÓN EN EL KM 11+000.

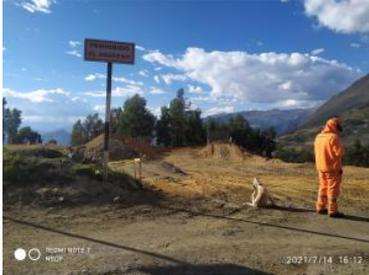
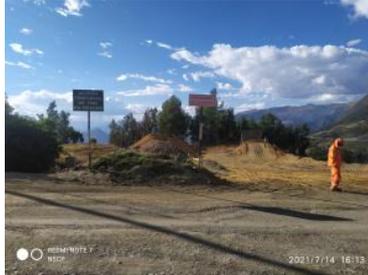
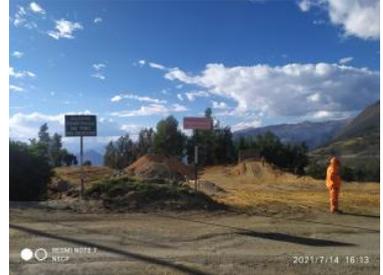
19

Actividades:
ACOPIO PROVISIONAL, AREA DE ZARANDEADO (DME N°15) EN EL KM 0+320.

MO: 1 CONTROLADOR, 2 OPERADORES, 1 VIGÍA.
EM: 1 ZARANDA, 6 VOLQUETES, 1 CARGADOR FRONTAL.
- 5 VOLQUETES CON MATERIAL CORTADO DEL KM 11+430.
- 1 VOLQUETES TRASLADANDO MATERIAL DEL ACOPIO PROVISIONAL DME N°16.

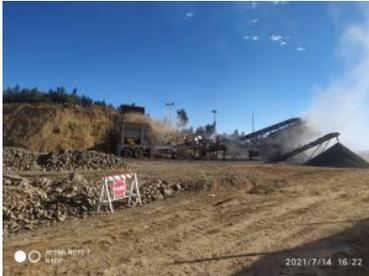
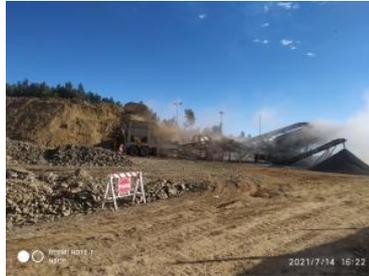
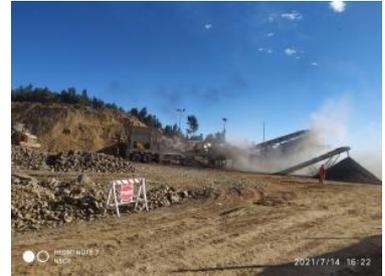
20

LAGUNA COCHAPAMPA: PLANTA CHANCADORA.
-SE APRECIA PRODUCCIÓN DE MATERIAL CHANCADO.

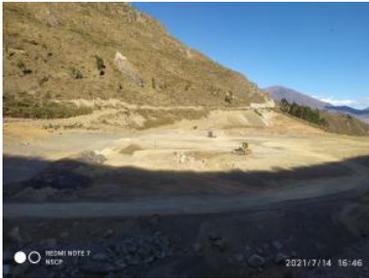
21

-CONFORMACIÓN DE PLATAFORMA EN DME N°1 HUACHASPINA (APROBADA EN EL ADICIONAL N° 01) UBICADO A -6.7 KM DEL NICIO DEL TRAMO KM 0+000.
 -RIEGO PARA DISMINUIR LA POLUCIÓN EN EL DME N°1 HUACHASPINA.
