BITACORA ELECTRÓNICA DE OBRA

Confirma Bitacora: Si	Nro Informe: 137	Fecha Informe: 15-07-2021	Nombre De La Obra: Carretera Chuquicara-Puente Quiroz – Tauca-Cabana-Huandoval-Pallasca, Tramo: Tauca- Pallasca	Personal Encargado: NATALY SUSI CABALLON PAUCAR
---------------------------------	----------------------------	-------------------------------------	---	---

INFORME DIARIO N°137-2021-MNT. TAUCA-PALLASCA/NSCP

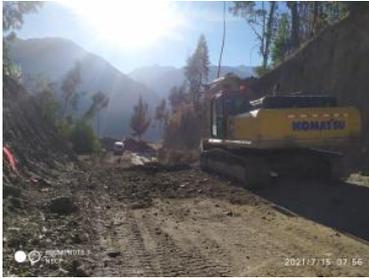
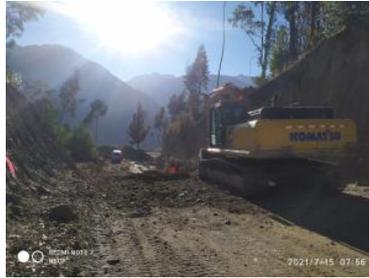
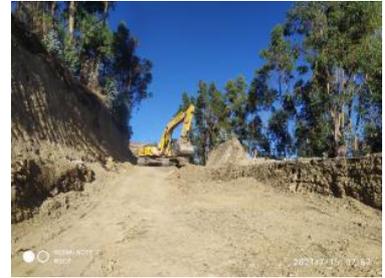
CORTE PLATAFORMA Y ELIMINACIÓN KM 32+940 (KM 32+900-KM32+980)

MO: 1 CAPATAZ, 1 PERSONAL DE PISO, 5 OPERADORES, 2 VIGÍAS.
EM: 1 EXCAVADORAS SOBRE ORUGAS, 4 VOLQUETES.
- SUBCONTRATISTA: "BC"

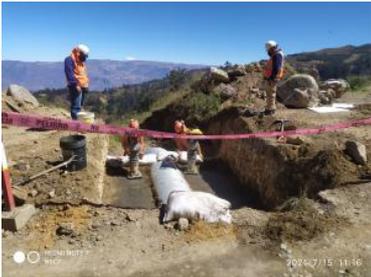
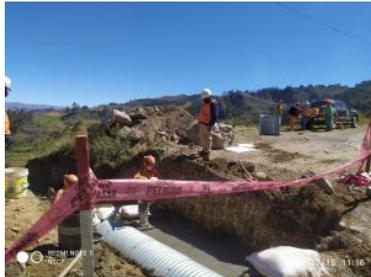
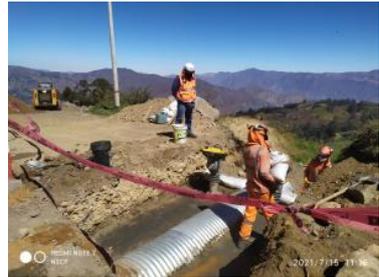
Actividades:
-RELLENO Y COMPACTADO (LI) DE ALCANTARILLA TMC ø 36" UBICADO EN EL KM 20+642.
-DENSIDAD DE CAMPO MÉTODO DENSIDAD NUCLEAR.

CDescripcion _____:
MO: 2 TÉCNICO DE CONTROL DE CALIDAD (SUPERVISIÓN Y CONTRATISTA), 2 AUXILIARES DE CONTROL DE CALIDAD DE (SUPERVISIÓN Y CONTRATISTA), 1 CONTROLADOR DE OBRAS DE ARTE, 1 CAPATAZ, 5 PEONES, 1 OPERADOR, 2 VIGÍAS.
EM: 3 VIBROCOMPACTADORES, 1 MINICARGADOR (BOBCAT), 1 DENSÍMETRO NUCLEAR.

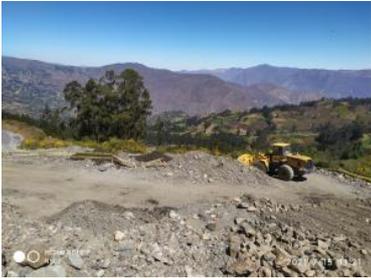
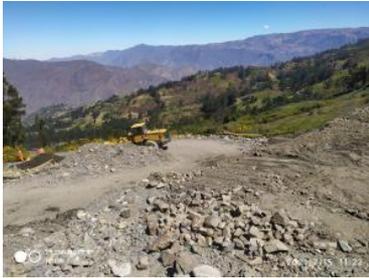
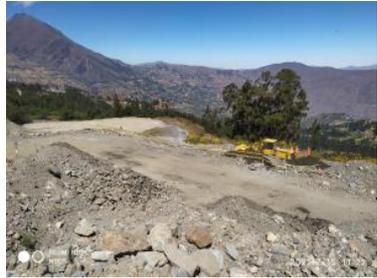
3

Actividades:
AMPLIACIÓN DE ACCESO EN ACOPIO PROVISIONAL UBICADO EN EL KM 20+60

CDescripcion_____:
MO: 1 CAPATAZ, 2 PERSONAL DE PISO, 2 VIGÍAS
EM: 1 CARGADOR FRONTAL

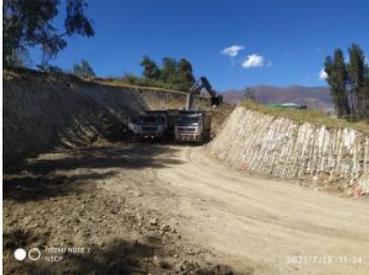
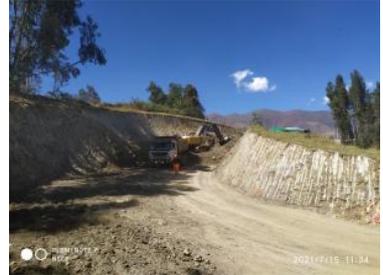
4

Actividades:
CORTE, PERFILADO DE TALUD Y ELIMINACIÓN EN EL KM 19+450 (KM 19+400 - KM 19+470).

CDescripcion_____:
MO: 1 INGENIERO PREVENCIÓNISTA, 1 CAPATAZ, 1 OFICIAL, 1 PERSONAL DE PISO, 2 VIGÍAS, 12 OPERADORES.
EM: 1 EXCAVADORA SOBRE ORUGA, 11 VOLQUETES.
- SUB CONTRATA "ENTREVÍAS"
- 2 VOLQUETES CON FALLAS MECANICAS.

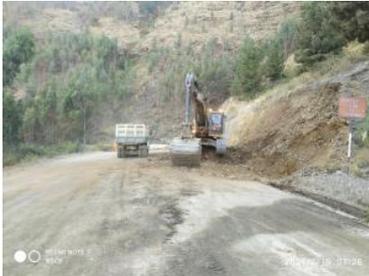
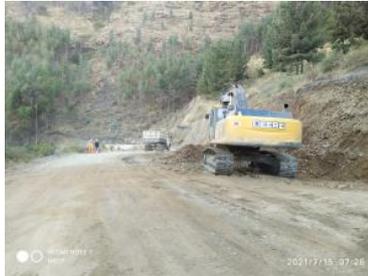
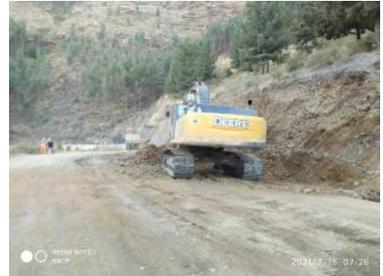
6

Actividades:
CORTE, PERFILADO DE TALUD Y ELIMINACIÓN EN EL KM 27+070 (KM 27+000 - KM 27+090)

CDescripcion:
MO: 1 CAPATAZ, 1 OFICIAL, 1 PERSONAL DE PISO, 2 VIGÍAS, 5 OPERADORES.
EM: 1 EXCAVADORA SOBRE ORUGA, 4 VOLQUETÉS.
- SUB CONTRATA "ENTREVÍAS"

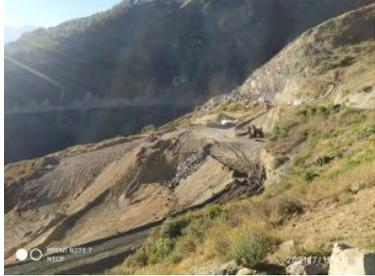
7

Actividades:
AMPLIACIÓN DE ACCESOS, CONFORMACIÓN DE PLATAFORMA EN DME N° 27 UBICADO EN EL KM 28+980.

CDescripcion_____:
MO: 1 CONTROLADOR, 1 VIGÍA, 6 OPERADORES.
EM: 1 TRACTOR SOBRE ORUGA, 1 EXCAVADORA SOBRE ORUGA, 4 VOLQUETES.

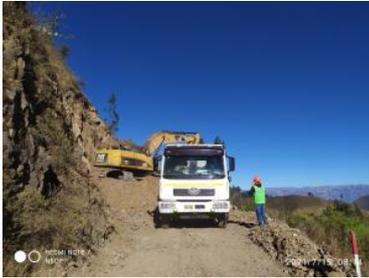
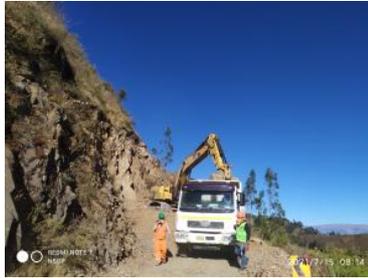
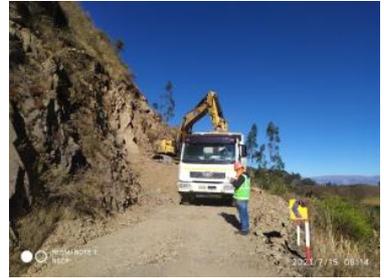
8

Actividades:
 CORTE DE TALUD Y ELIMINACIÓN EN EL KM 35+430

CDescripcion _____ :
 MO: 1 INGENIERO ESPECIALISTA DE PRODUCCIÓN DEL CONTRATISTA, 1 CAPATAZ, 2 PERSONAL DE PISO, 2 VIGÍAS.
 EM: 1 EXCAVADORA SOBRE ORUGA, 6 VOLQUETES.

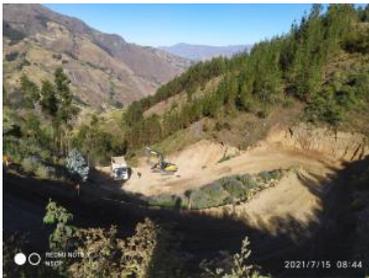
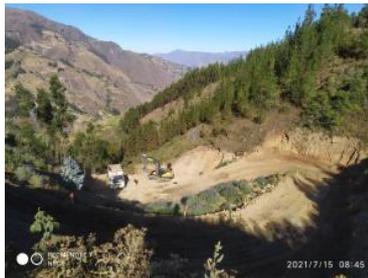
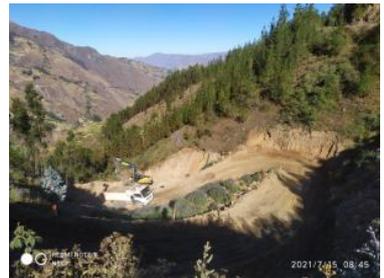
9

Actividades:
 CONFORMACIÓN DE PLATAFORMA EN DME N°24 UBICADO EN EL KM 40+880.

CDescripcion _____ :
 MO: 1 CAPATAZ, 1 PERSONAL DE PISO, 7 OPERADORES.
 EM: 1 EXCAVADORA SOBRE ORUGA, 6 VOLQUETES.

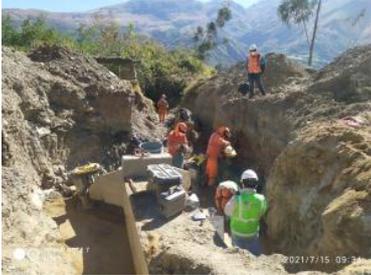
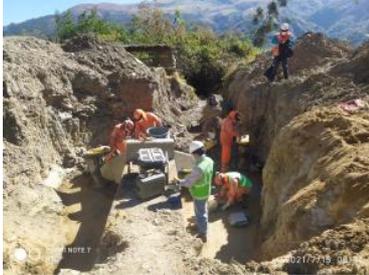
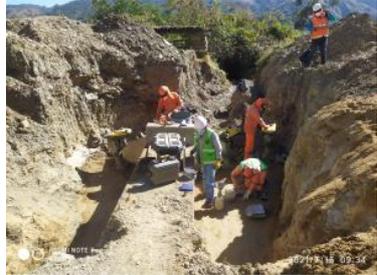
10

Actividades:
- RELLENO Y COMPACTADO LI DE ALCANTARILLA MC UBICADO EN EL KM 32+980.
- DENSIDAD DE CAMPO MÉTODO CONO DE ARENA, CAPA 1.

CDescripcion_____:
MO: 1 TÉCNICO DE CONTROL DE CALIDAD DEL CONTRATISTA, 2 AUXILIARES DE CONTROL DE CALIDAD (SUPERVISIÓN Y CONTRATISTA), 1 CAPATAZ, 4 PEONES, 2 VIGÍAS.
EM: 4 VIBROCOMPACTADORES, 1 EQUIPO DE DENSIDAD DE CAMPO CONO DE ARENA.

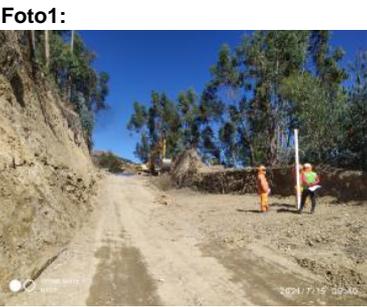
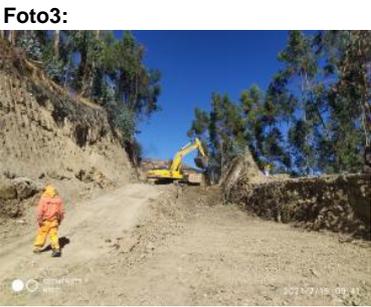
11

Actividades:
CORTE PLATAFORMA Y ELIMINACIÓN KM 32+940 (KM 32+900-KM32+980)

CDescripcion_____:
MO: 1 CAPATAZ, 1 PERSONAL DE PISO, 5 OPERADORES, 2 VIGÍAS.
EM: 1 EXCAVADORAS SOBRE ORUGAS, 4 VOLQUETES.
- SUBCONTRATISTA: "BC"

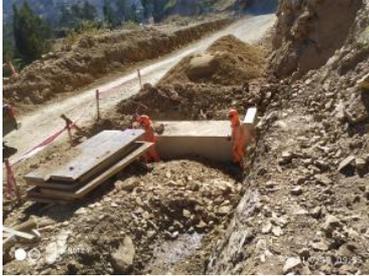
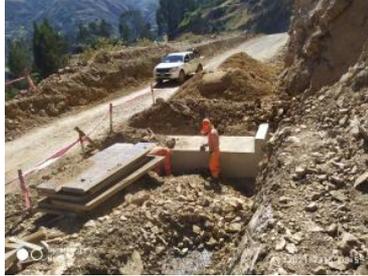
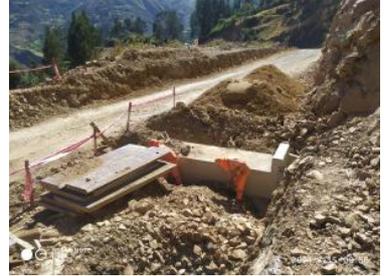
12

Actividades:
DESENCOFRADO, LIMPIEZA PARA RELLENO ALCANTARILLA MC UBICADO EN EL KM32+480.

CDescripcion_____:
MO: 2 PEONES,
HERRAMIENTAS MANUALES.

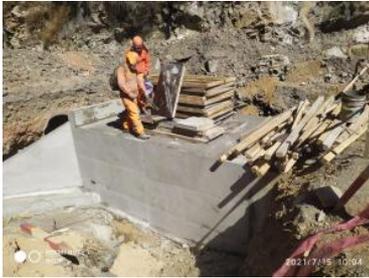
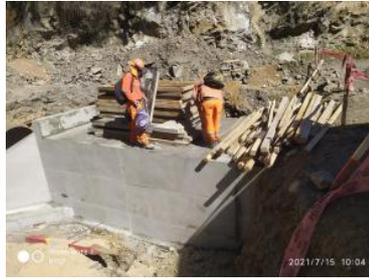
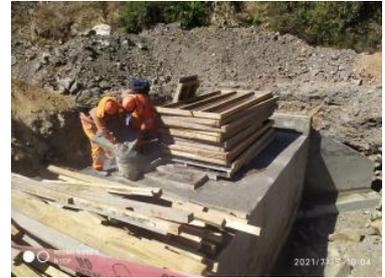
13

DESENCOFRADO Y SOLAQUEADO (LD) DE ALCANTARILLA MC UBICADO EN EL KM 31+288.

MO: 2 PEONES.
HERRAMIENTAS MANUALES.

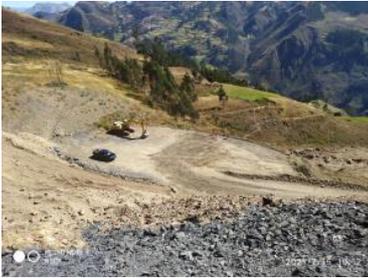
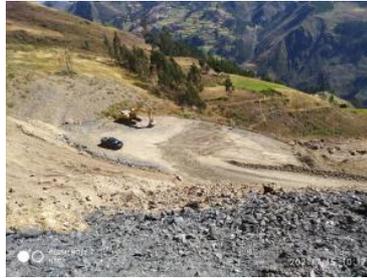
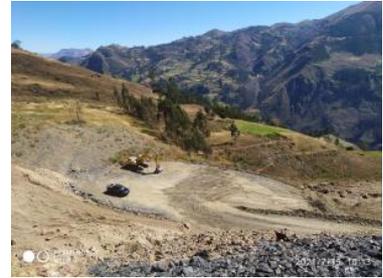
14

-CONFORMACIÓN DE PLATAFORMA EN DME N° 11 UBICADO EN EL KM 30+460.
- MONITOREO ARQUEOLOGIA PVN

MONITOREO ARQUEOLOGIA : 2 LICENCIADOS DE ARQUEOLÓGICO PVN.
MO: 1 PERSONAL DE PISO, 5 OPERADORES.
EM: 4 VOLQUETES, 1 EXCAVADORA SOBRE ORUGA.

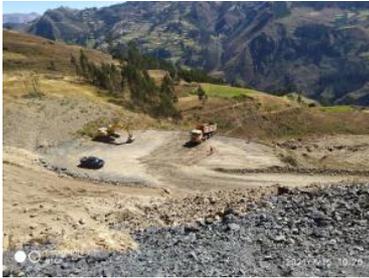
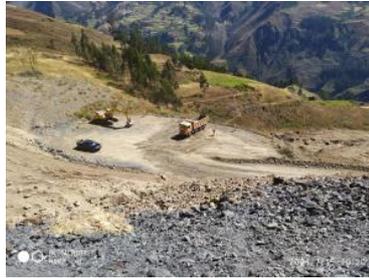
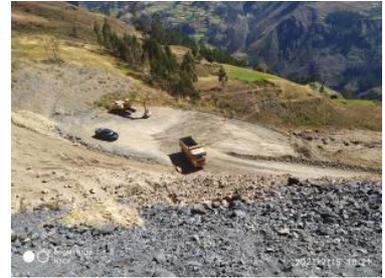
15

CONFORMACIÓN DE PLATAFORMA EN DME N° 11 UBICADO EN EL KM 30+460.

MO: 1 PERSONAL DE PISO, 5 OPERADORES.
EM: 4 VOLQUETES, 1 EXCAVADORA SOBRE ORUGA.

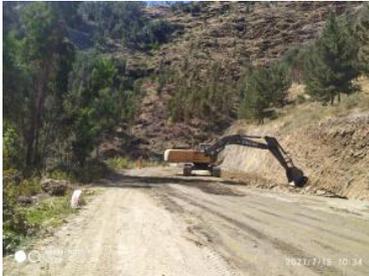
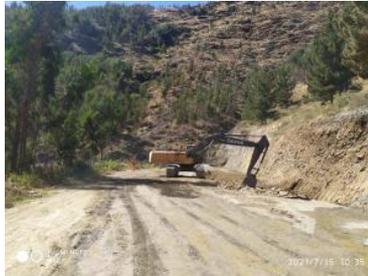
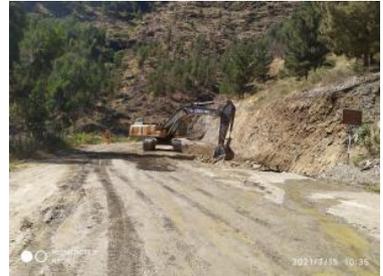
16

Actividades:
CORTE, PERFILADO DE TALUD Y ELIMINACIÓN EN EL KM 27+070 (KM 27+000 - KM 27+090)

CDescripcion_____:
MO: 1 CAPATAZ, 1 OFICIAL, 1 PERSONAL DE PISO, 2 VIGÍAS, 5 OPERADORES.
EM: 1 EXCAVADORA SOBRE ORUGA, 4 VOLQUETÉS.
- SUB CONTRATA "ENTREVÍAS"

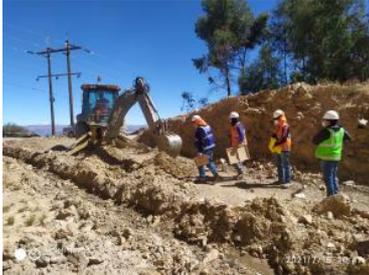
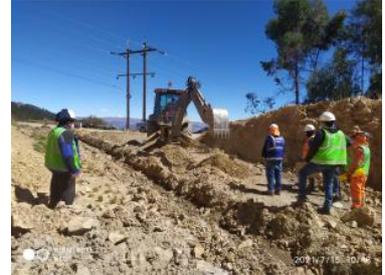
17

EVALUACIÓN DE PLATAFORMA PARA MEJORAMIENTO, CLICATA N°15 (LD) EN ELKM 25+050.

MO: 2 TÉCNICOS DE LABORATORIO (SUPERVISIÓN Y CONTRATISTA), 1 TÉCNICO DE SUELOS DE LA SUPERVISIÓN, 2 AUXILIARES DE LABORATORIO Y SUELO(SUPERVISIÓN Y CONTRATISTA), 1 OPERADOR, 1 PEÓN, 1 OPERADOR, 2 VIGÍAS.

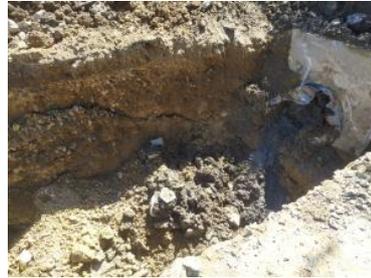
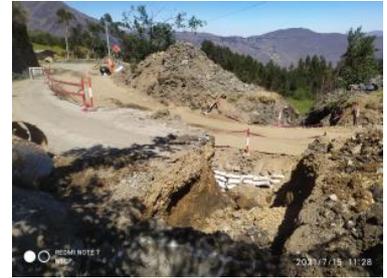
18

EXCAVACIÓN (LD), ARMADO DE ALCANTARILLA TMC \varnothing 36" UBICADO EN EL KM 20+132.

MO: 2 PEONES
HERRAMIENTAS MANUALES

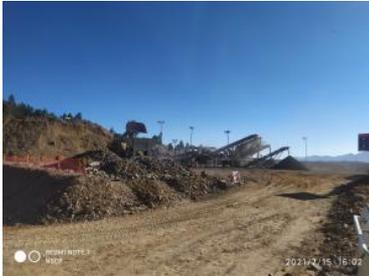
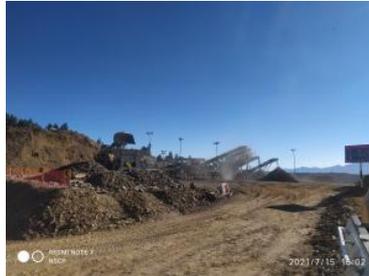
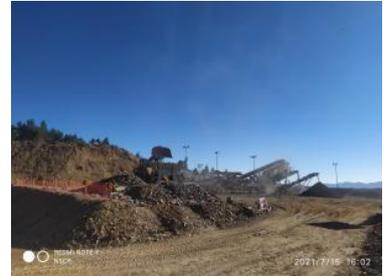
19

LAGUNA COCHAPAMPA: PLANTA CHANCADORA.
-SE APRECIA PRODUCCIÓN DE MATERIAL CHANCADO.

MO: 1 INGENIERO, 1 CAPATAZ, 2 TÉCNICOS ESPECIALISTAS EN EL
PROCESAMIENTO DE MATERIAL, 2 PEONES, 2 OPERADORES.
EM: 1 CHANCADORA, 1 CARGADOR FRONTAL, 1 VOLQUETE

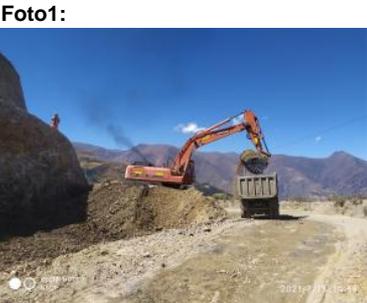
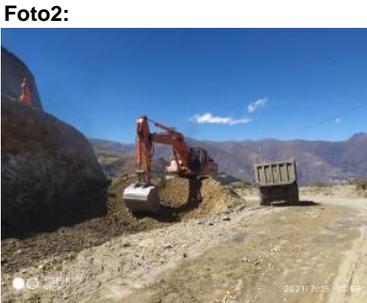
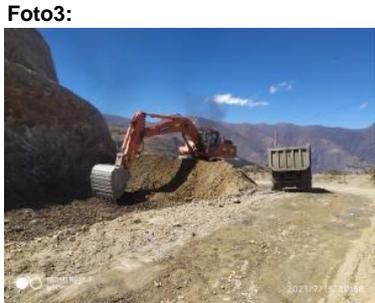
Actividades:
CORTE DE TALUD Y ELIMINACIÓN EN EL KM 23+350 (KM 23+350 – KM 23+490).

CDescripcion _____:
MO: INGENIERO ESPECIALISTA DE PRODUCCIÓN DEL CONTRATISTA, 1 CAPATAZ, 1 OFICIAL, 1 PERSONAL DE PISO, 20 OPERADORES, 2 VIGÍAS.
EM: 1 EXCAVADORA SOBRE ORUGA, 19 VOLQUETES.
-SUBCONTRATA: "BC"

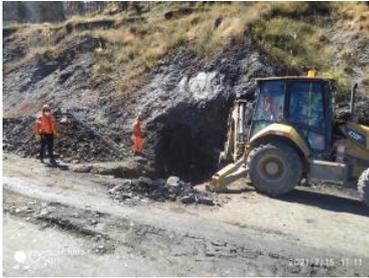
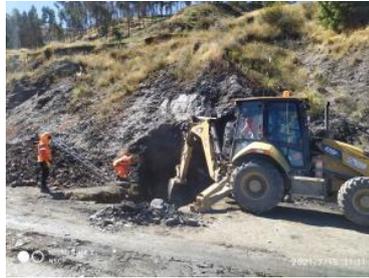
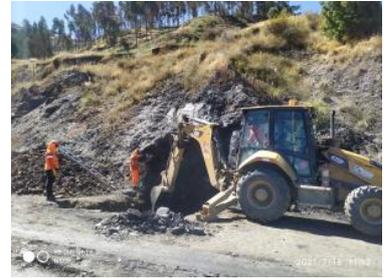
21

Actividades:
EXCAVACIÓN DE ALCANTARILLA (LD) TMC ø 36" UBICADO EN EL KM 21+093.

CDescripcion_____:
MO: 1 CAPATAZ, 1 PEÓN, 1 OPERADOR, 2 VIGÍAS.
EM: 1 RETROEXCAVADORA.

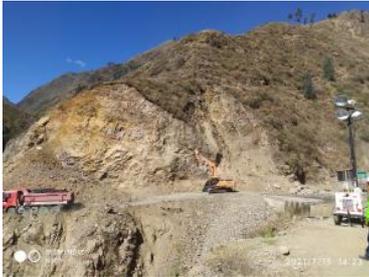
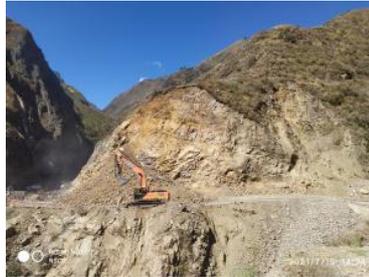
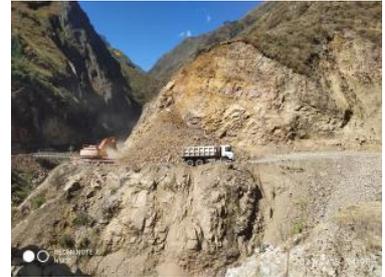
22

Actividades:
-CORTE Y ELIMINACIÓN EN EL KM 11+440 (KM 11+110 - KM 11+495).

MO: 1 CAPATAZ, 1 PERSONAL DE PISO, 15 OPERADORES, 2 VIGÍAS, 1 PREVENCIÓNISTA.
EM: 1 EXCAVADORA SOBRE ORUGA, 1 CARGADOR FRONTAL, 13 VOLQUETES.
-12 VOLQUETES EN FUNCIONAMIENTO.
-1 VOLQUETES CON FALLAS MECÁNICAS.
-1 EXCAVADORA SOBRE ORUGA CON FALLAS MECÁNICAS DE SU PALA.

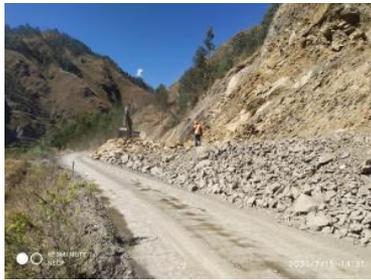
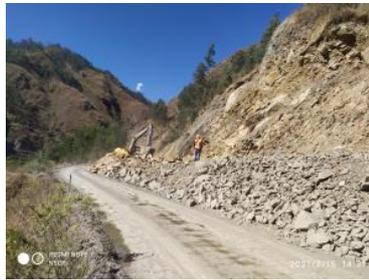
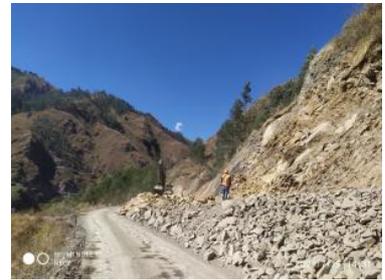
23

Actividades:
CORTE DE TALUD Y ELIMINACIÓN EN EL KM 10+850

CDescripcion_____:
MO: 1 OFICIAL, 1 PERSONAL DE PISO, 5 OPERADORES, 2 VIGÍAS.
EM: 1 EXCAVADORA SOBRE ORUGA, 4 VOLQUETES.

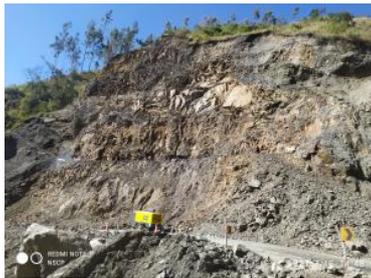
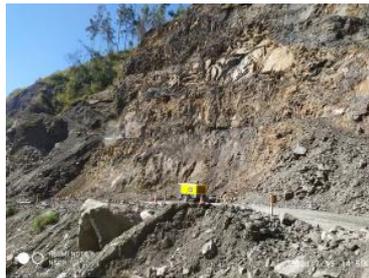
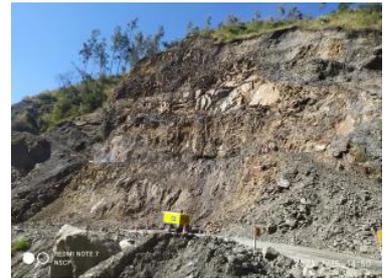
24

Actividades:
PERFORACIÓN EN EL KM7+880-KM7+900.

CDescripcion_____:
MO: 3 PERFORISTAS, 2 PEONES,
EM: 3 PERFORADORAS, 1 COMPRESORA.

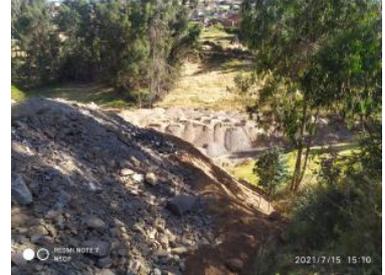
25

Actividades:
ACOPIO PROVISIONAL EN DME N°16 EN EL KM 0+500.

MO: 1 CONTROLADOR, 7 OPERADORES, 1 VIGÍA.
EM: 6 VOLQUETES, 1 CARGADOR FRONTAL.
- 5 VOLQUETES CON MATERIAL CORTADO (MATERIAL GRANULAR) DEL KM 11+430.
- 1 VOLQUETE TRASLADO DE MATERIAL PARA RELLENO AL DME N° 15.

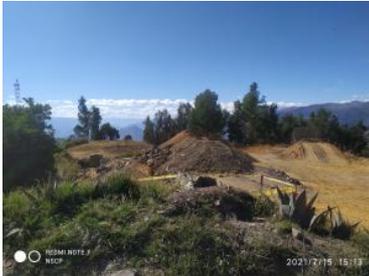
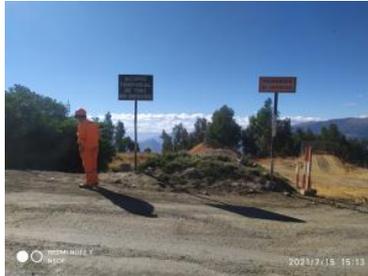
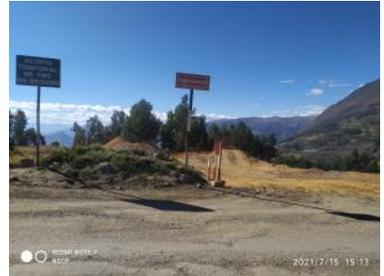
26

Actividades:
ACOPIO PROVISIONAL, AREA DE ZARANDEADO (DME N°15) EN EL KM 0+320.

MO: 1 CONTROLADOR, 2 OPERADORES, 1 VIGÍA.
EM: 1 ZARANDA, 6 VOLQUETES, 1 CARGADOR FRONTAL.
- 5 VOLQUETES CON MATERIAL CORTADO DEL KM 11+430.
- 1 VOLQUETES TRASLADANDO MATERIAL DEL ACOPIO PROVISIONAL DME N°16.

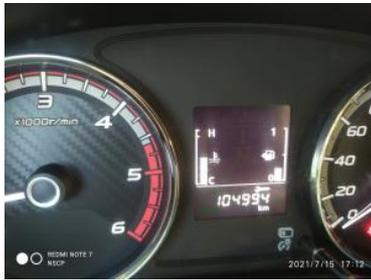
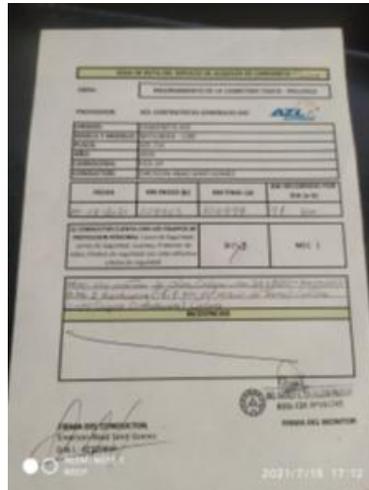
28

Actividades:
 CONTROL DEL KILOMETRAJE DE LA CAMIONETA.

CDescripcion_____:
 CONTROL DEL KILOMETRAJE DE LA CAMIONETA PARA LOS TRABAJOS DE MONITOREO.
