BITACORA ELECTRÓNICA DE OBRA

Confirma Bitacora: Si	Nro Informe: 138	Fecha Informe: 16-07-2021	Nombre De La Obra: Carretera Chuquicara-Puente Quiroz – Tauca-Cabana-Huandoval-Pallasca, Tramo: Tauca- Pallasca	Personal Encargado: NATALY SUSI CABALLON PAUCAR
---------------------------------	----------------------------	-------------------------------------	---	---

INFORME DIARIO N°138-2021-MNT. TAUCA-PALLASCA/NSCP

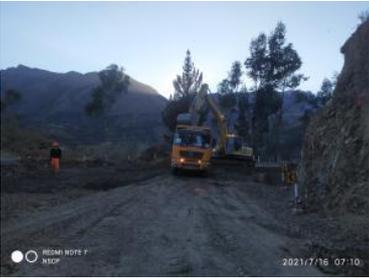
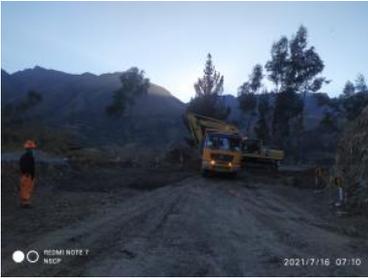
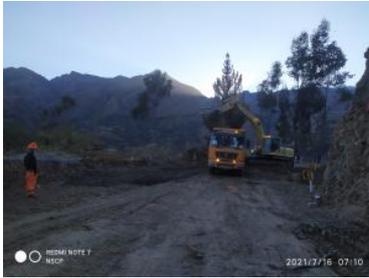
1

Actividades:
CORTE PLATAFORMA Y ELIMINACIÓN KM 32+980 (KM 32+900-KM32+980)

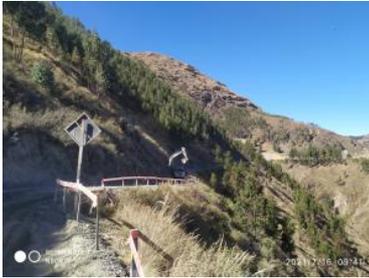
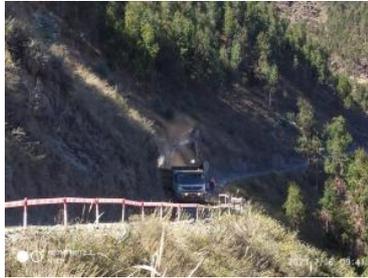
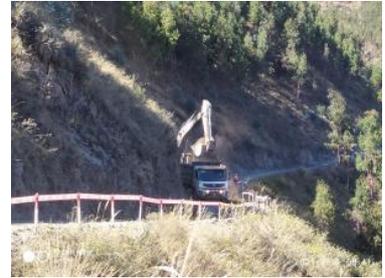
2

Actividades:
CORTE DE TALUD Y ELIMINACIÓN EN EL KM 27+640

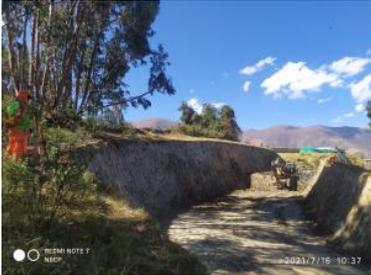
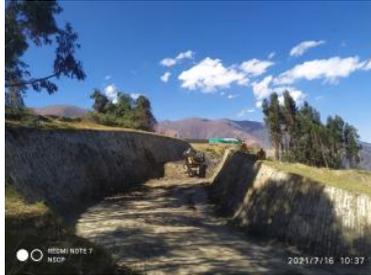
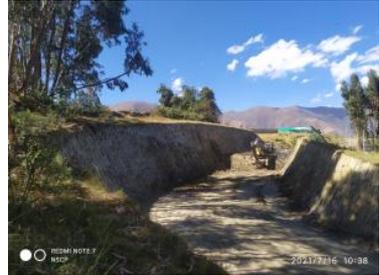
3

Actividades:
- CORTE, PERFILADO DE TALUD Y ELIMINACIÓN EN EL KM 19+450 (KM 19+400 - KM 19+470).
- REPLANTEO TOPOGRÁFICO.

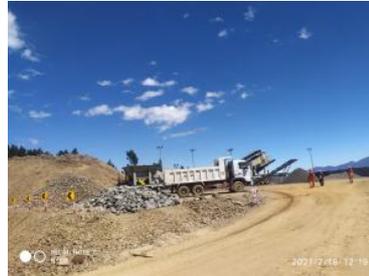
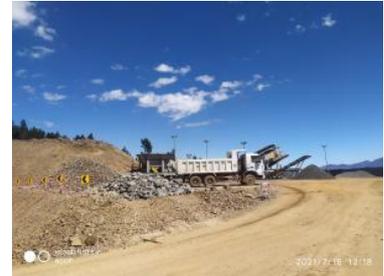
4

LAGUNA COCHAPAMPA: PLANTA CHANCADORA.
-SE APRECIA PRODUCCIÓN DE MATERIAL CHANCADO.

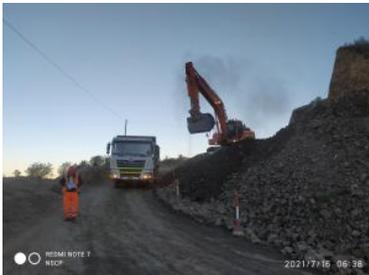
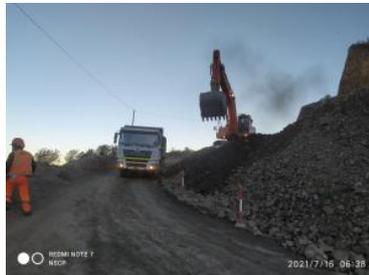
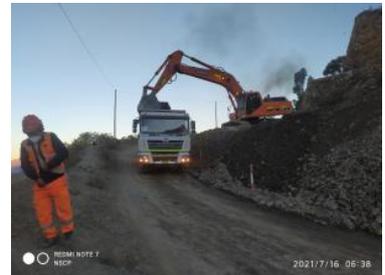
5

CORTE DE TALUD Y ELIMINACIÓN EN EL KM 23+350 (KM 23+350 – KM 23+490).

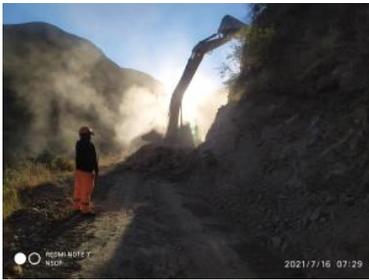
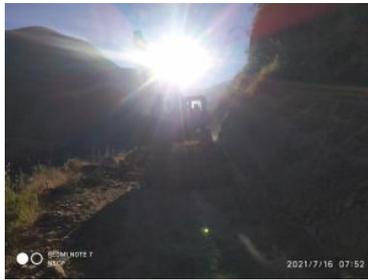
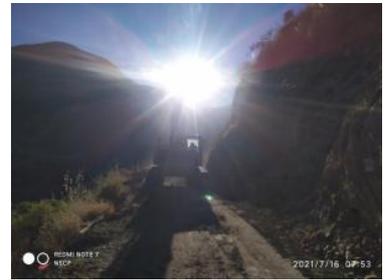
6

Actividades:
 CORTE DE TALUD Y ELIMINACIÓN EN EL KM 35+390.

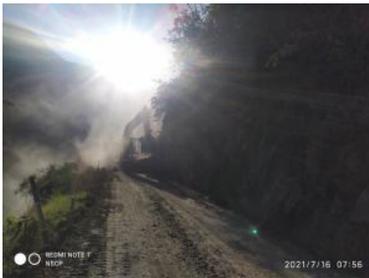
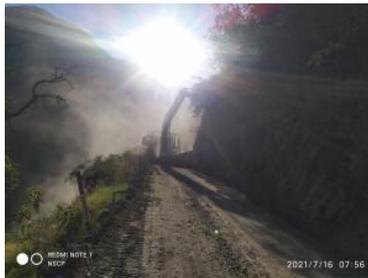
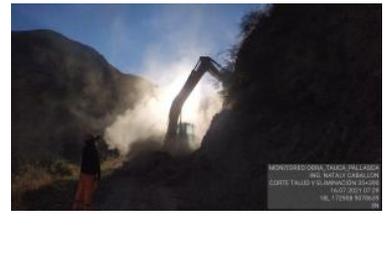
7

Actividades:
 CORTE DE TALUD Y ELIMINACIÓN EN EL KM 35+390.

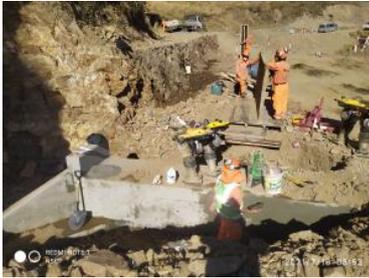
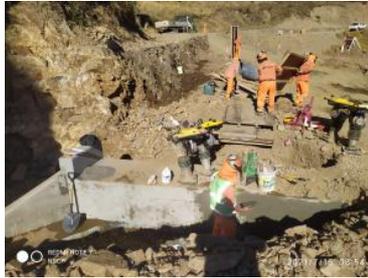
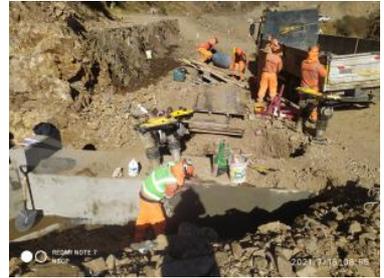
8

Actividades:
 SOLAQUEADO, RELLENO Y COMPACTADO DE ALCANTARILLA MC KM 32+480
 DENSIDAD DE CAMPO DENSÍMETRO NUCLEAR

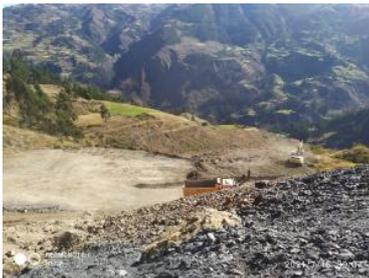
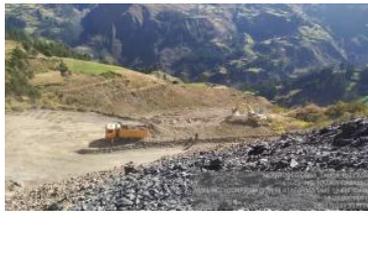
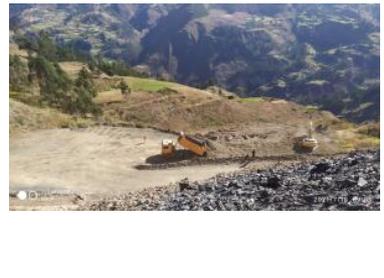
9

Actividades:
 CONFORMACIÓN DE PLATAFORMA EN DME N° 11 UBICADO EN EL KM 30+460.

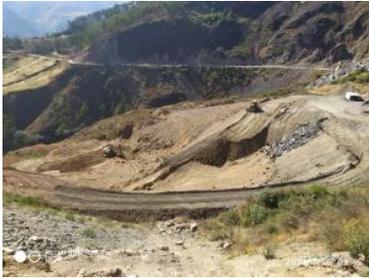
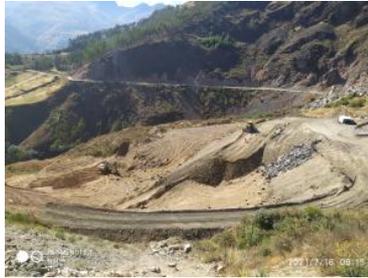
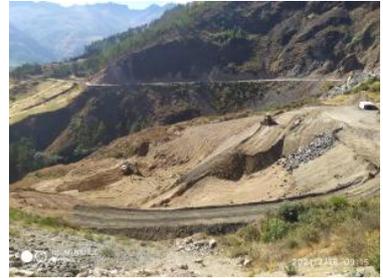
10

Actividades:
AMPLIACIÓN DE ACCESOS, CONFORMACIÓN DE PLATAFORMA EN DME N° 27 UBICADO EN EL KM 28+980.

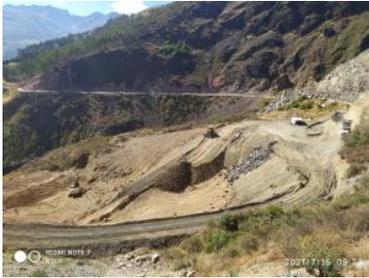
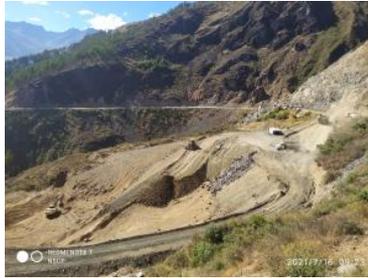
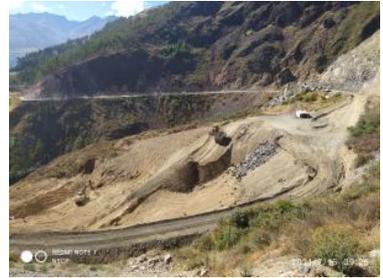
11

Actividades:
AMPLIACIÓN DE ACCESOS, CONFORMACIÓN DE PLATAFORMA EN DME N° 27 UBICADO EN EL KM 28+980.

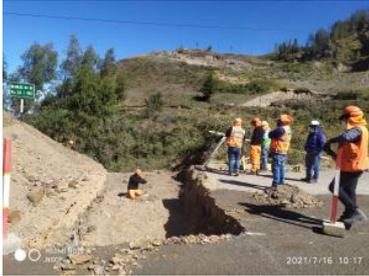
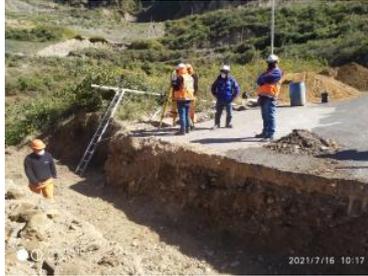
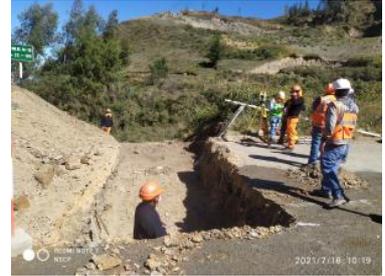
12

- EXCAVACIÓN, LIBERACIÓN DE TOPOGRAFÍA, RELLENO Y COMPACTADO (LI) DE ALCANTARILLA TMC \varnothing 36" UBICADO EN EL KM 22+100.
- NIVELES TOPOGRÁFICOS PARA COLOCACIÓN DE ALCANTARILLA.
- DENSIDAD DE CAMPO MÉTODO DENSIDAD NUCLEAR

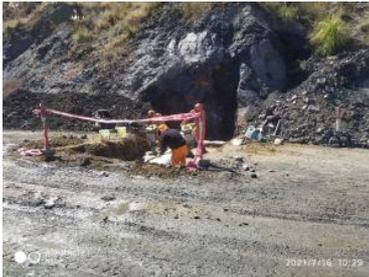
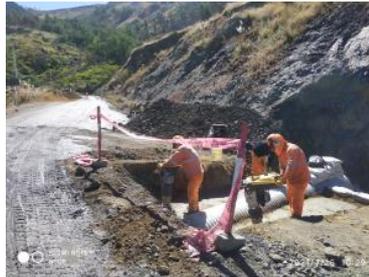
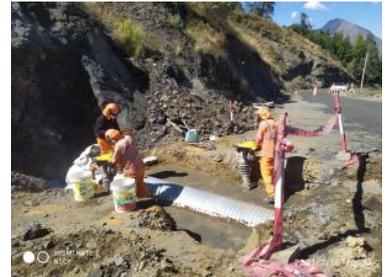
13

- RELLENO Y COMPACTADO (LD) DE ALCANTARILLA TMC \varnothing 36" UBICADO EN EL KM 21+093.
- DENSIDAD DE CAMPO MÉTODO DENSIDAD NUCLEAR.

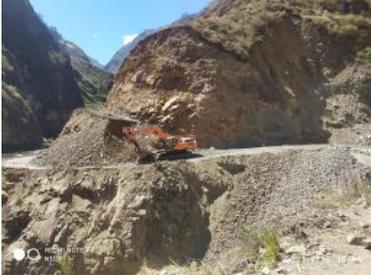
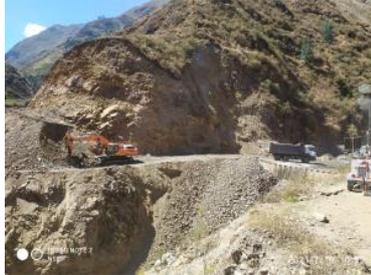
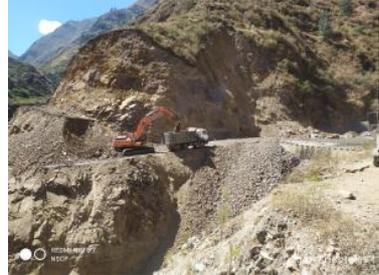
14

Actividades:
-CORTE TALUD Y ELIMINACIÓN EN EL KM 11+440 (KM 11+110 - KM 11+495).

CDescripcion _____:
MO: 1 CAPATAZ, 1 PERSONAL DE PISO, 13 OPERADORES, 2 VIGÍAS, 1 PREVENCIÓNISTA.
EM: 1 EXCAVADORA SOBRE ORUGA, 1 CARGADOR FRONTAL, 11 VOLQUETES.
-11 VOLQUETES EN FUNCIONAMIENTO.
-2 VOLQUETES CON FALLAS MECÁNICAS.
-1 EXCAVADORA SOBRE ORUGA CON FALLAS MECÁNICAS DE SU PALA.

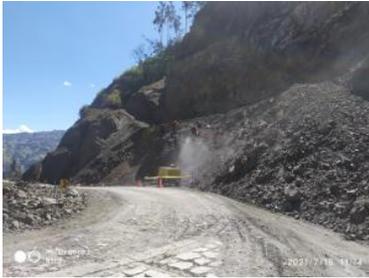
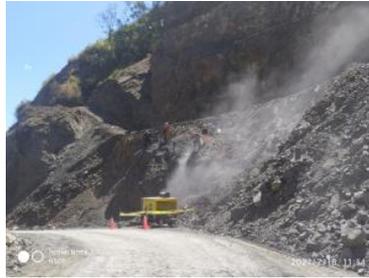
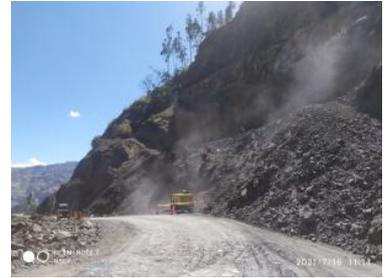
15

PERFORACIÓN DEL KM 7+880 - KM 7+910

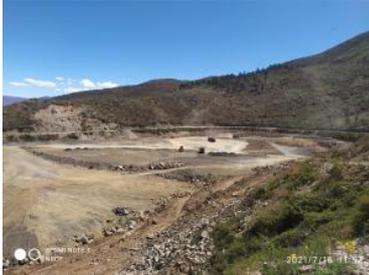
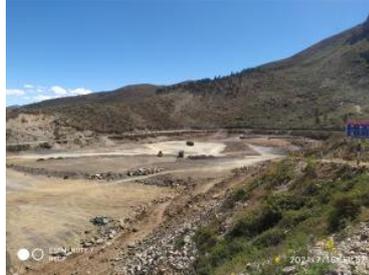
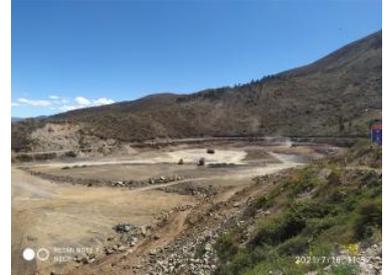
16

-CONFORMACIÓN DE PLATAFORMA EN DME N°1 HUACHASPINA (APROBADA EN EL ADICIONAL N° 01) UBICADO A -6.7 KM DEL NICIO DEL TRAMO KM 0+000.
-RIEGO PARA DISMINUIR LA POLUCIÓN EN EL DME N°1 HUACHASPINA.

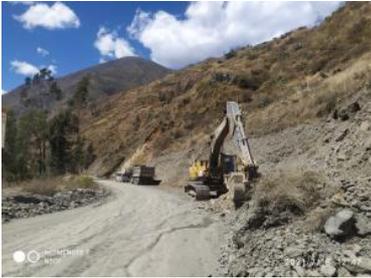
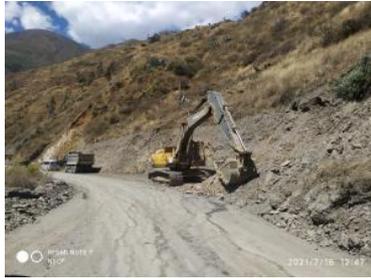
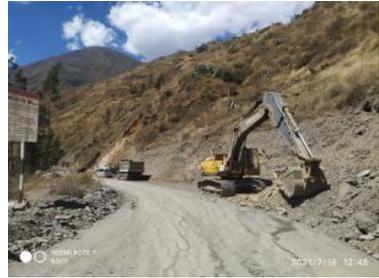
17

Actividades:
CORTE DE TALUD Y ELIMINACIÓN EN EL KM 10+190
