## **BITACORA ELECTRÓNICA DE OBRA**

### **REGISTRO DE LA BITACORA Y FOTO DEL CUADERNO DE OBRA**

| Si | 139 | 17-07-2021 | Carretera Chuquicara-Puente Quiroz – Tauca-Cabana-Huandoval-Pallasca, Tramo: Tauca- Pallasca | NATALY SUSI CABALLON PAUCAR |

INFORME DIARIO N°139-2021-MNT. TAUCA-PALLASCA/NSCP

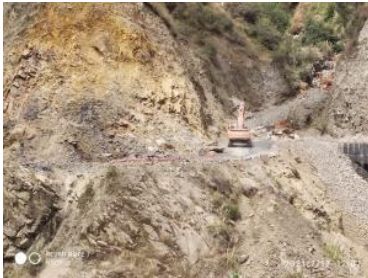
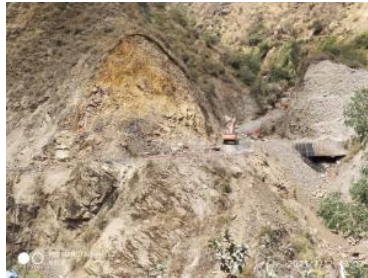
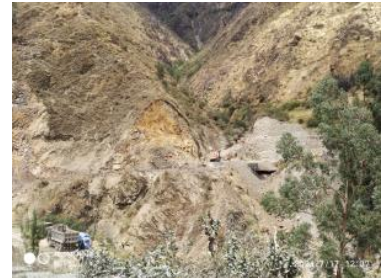
-CORTE TALUD Y ELIMINACIÓN EN EL KM 11+440 (KM 11+110 - KM 11+495).

-10 VOLQUETES EN FUNCIONAMIENTO.

-3 VOLQUETES CON FALLAS MECÁNICAS.

-1 EXCAVADORA SOBRE ORUGA CON FALLAS MECÁNICAS DE SU PALA.
