BITACORA ELECTRÓNICA DE OBRA

Confirma Bitacora: Si	Nro Informe: 139	Fecha Informe: 17-07-2021	Nombre De La Obra: Carretera Chuquicara-Puente Quiroz – Tauca-Cabana-Huandoval-Pallasca, Tramo: Tauca- Pallasca	Personal Encargado: NATALY SUSI CABALLON PAUCAR
---------------------------------	----------------------------	-------------------------------------	---	---

INFORME DIARIO N°139-2021-MNT. TAUCA-PALLASCA/NSCP

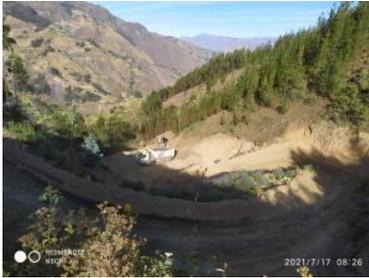
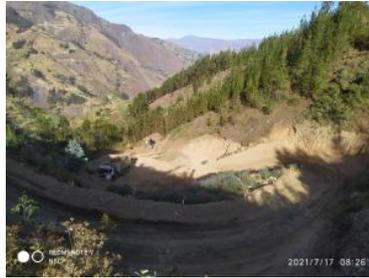
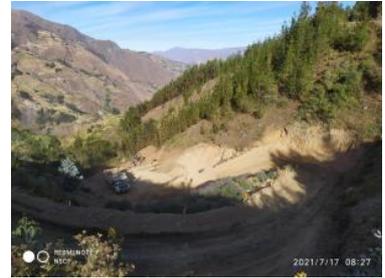
1

Actividades:
 - CONFORMACIÓN DE PLATAFORMA EN DME N°24 UBICADO EN EL KM 40+880.

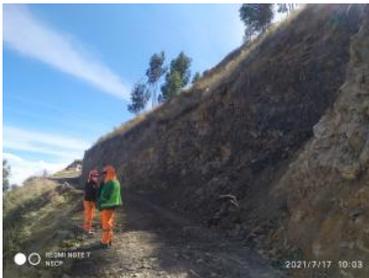
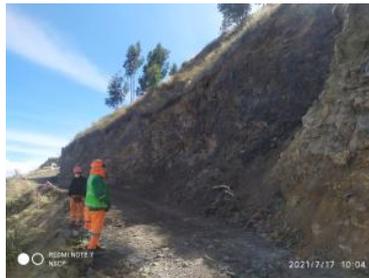
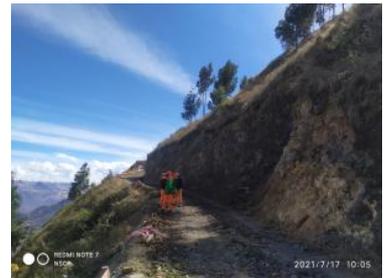
2

Actividades:
 CORTE TALUD Y ELIMINACIÓN EN EL KM 27+600.

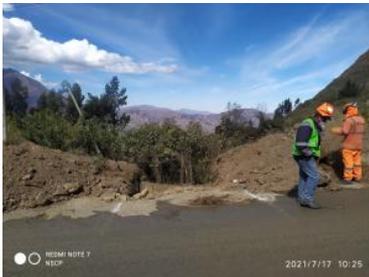
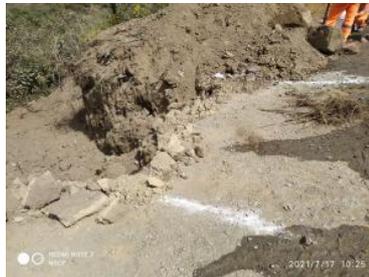
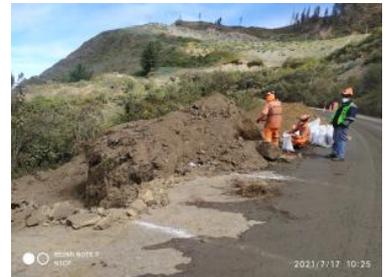
3

EXCAVACIÓN (LI) PARA ALCANTARILLA TMC \varnothing 60UBICADO EN EL KM 22+180.

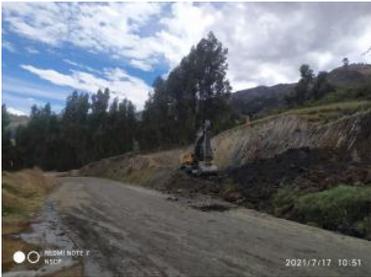
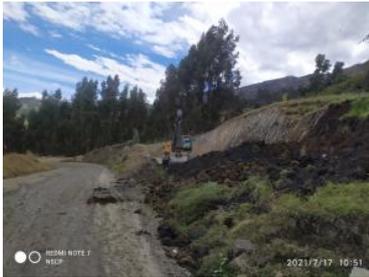
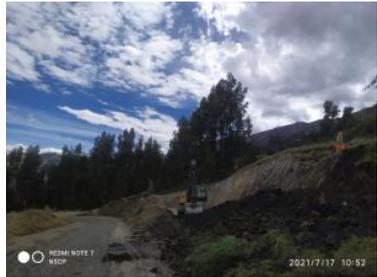
4

Actividades:
- CORTE, PERFILADO DE TALUD Y ELIMINACIÓN EN EL KM 19+470 (KM 19+400 - KM 19+500).
- REPLANTEO TOPOGRÁFICO.

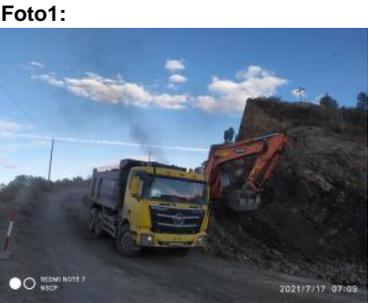
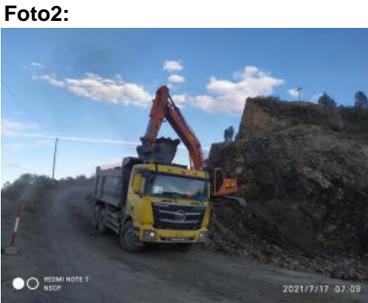
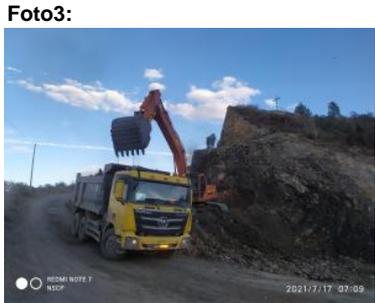
5

Actividades:
CORTE DE TALUD Y ELIMINACIÓN EN EL KM 23+330 (KM 23+330 – KM 23+490).

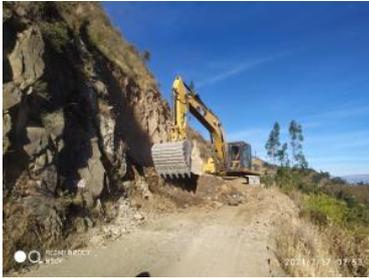
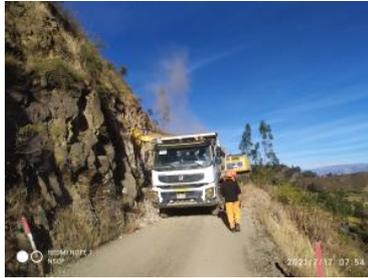
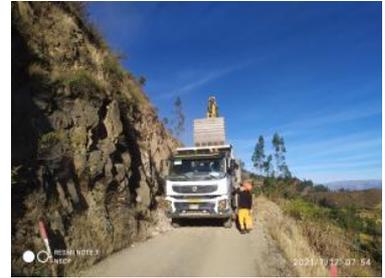
6

Actividades:
 CORTE DE TALUD Y ELIMINACIÓN EN EL KM 35+430

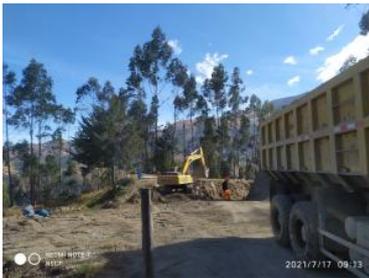
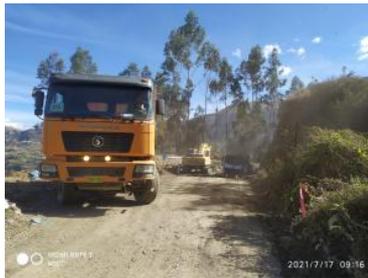
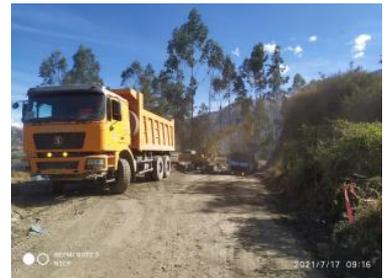
7

Actividades:
 CORTE Y ELIMINACIÓN EN EL KM 32+850 (KM 32+850-KM32+980)

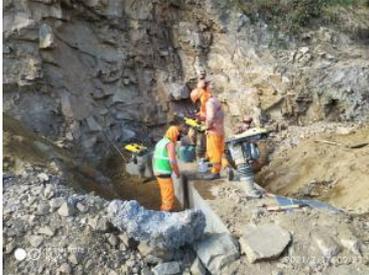
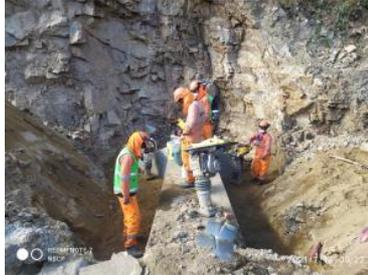
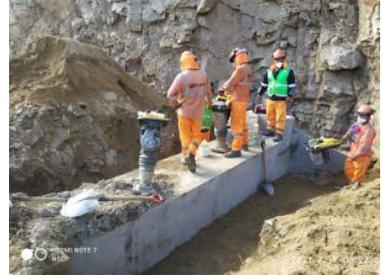
8

- COMPACTADO DE ALCANTARILLA MC EN EL KM 32+480.
- DENSIDAD DE CAMPO DENSÍMETRO NUCLEAR.

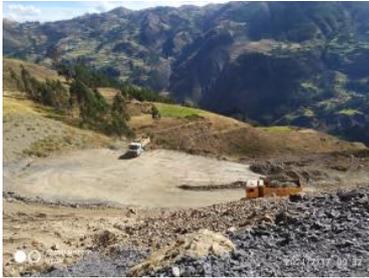
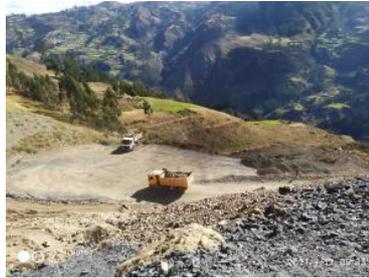
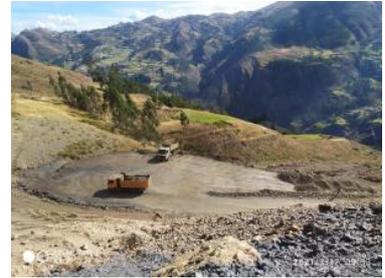
9

Actividades:
 -CONFORMACIÓN DE PLATAFORMA EN DME N° 11 UBICADO EN EL KM 30+460.

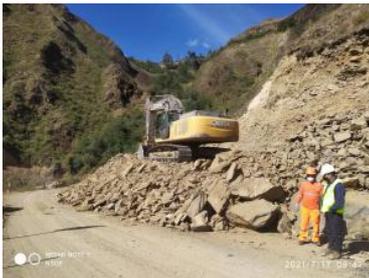
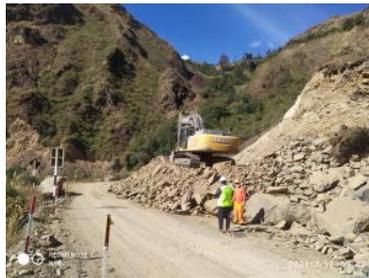
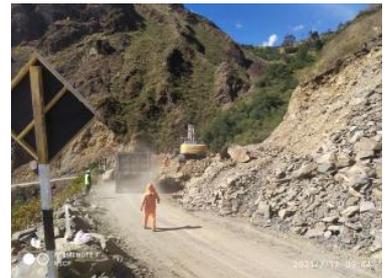
10

Actividades:
 CORTE DE TALUD Y ELIMINACIÓN EN EL KM 29+300.

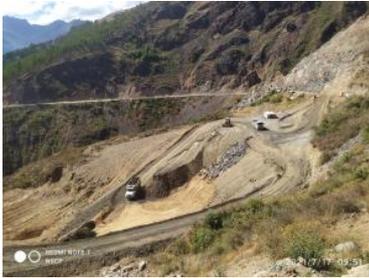
11

Actividades:
AMPLIACIÓN DE ACCESOS, CONFORMACIÓN DE PLATAFORMA EN DME N° 27 UBICADO EN EL KM 28+980.

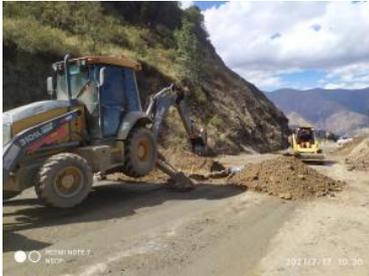
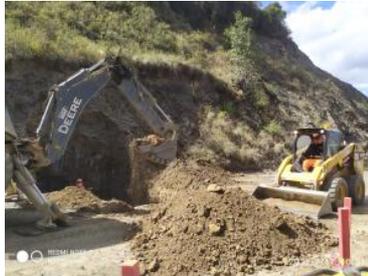
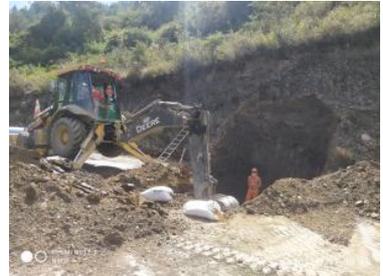
12

Actividades:
- EXCAVACIÓN, RELLENO Y COMPACTADO DE ALCANTARILLA (LD) TMC ø 36" UBICADO EN EL KM 22+100.

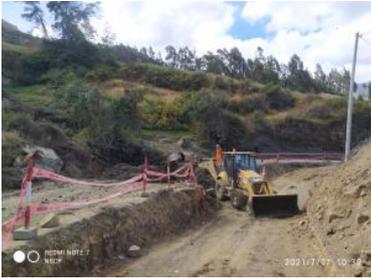
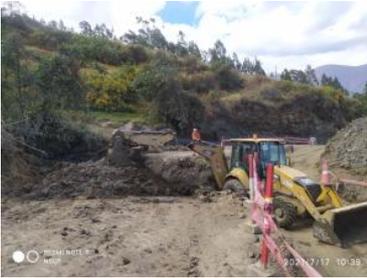
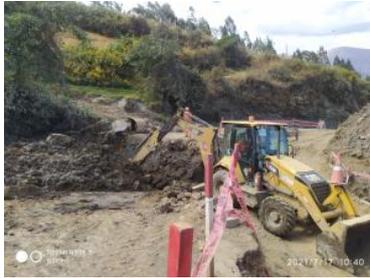
13

Actividades:
EXCAVACIÓN (LD) PARA ALCANTARILLA TMC ø 36" UBICADO EN EL KM 20+132.

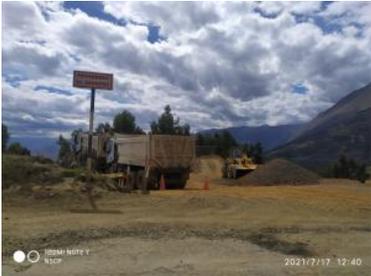
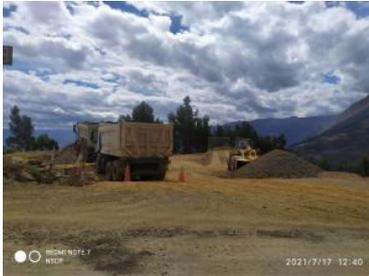
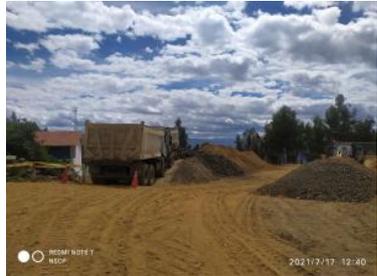
14

Actividades:
ACOPIO PROVISIONAL, AREA DE ZARANDEADO (DME N°15) EN EL KM 0+320.

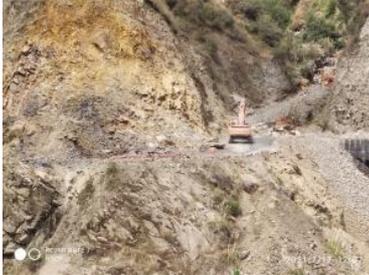
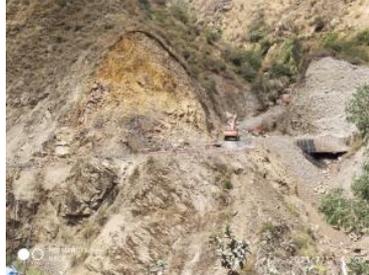
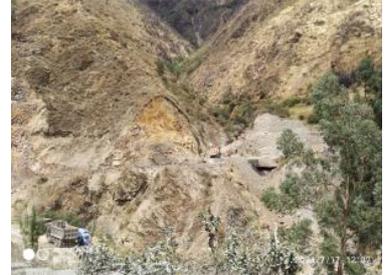
15

-CORTE TALUD Y ELIMINACIÓN EN EL KM 11+440 (KM 11+110 - KM 11+495).

-3 VOLQUETES CON FALLAS MECÁNICAS.

-1 EXCAVADORA SOBRE ORUGA CON FALLAS MECÁNICAS DE SU PALA.

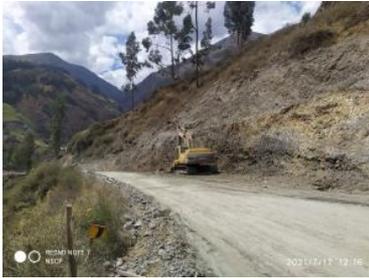
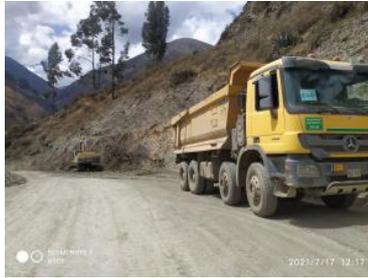
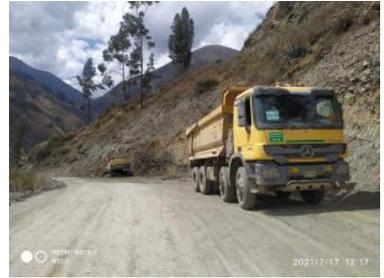
16

Actividades:
 CORTE DE TALUD Y ELIMINACIÓN EN EL KM 10+010

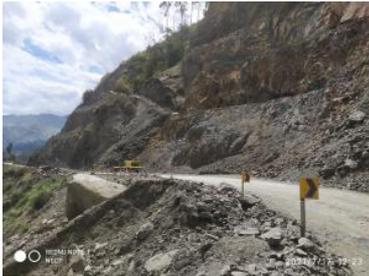
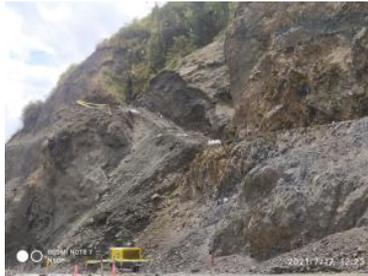
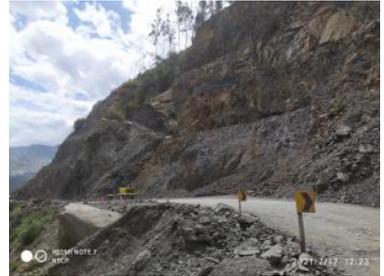
17

Actividades:
 PERFORACIÓN DEL KM 7+880 - KM 7+910

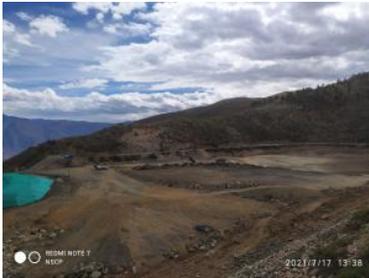
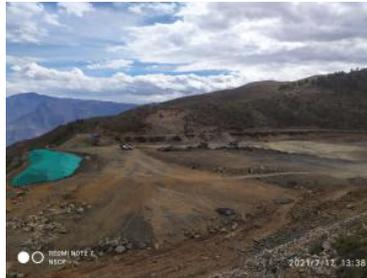
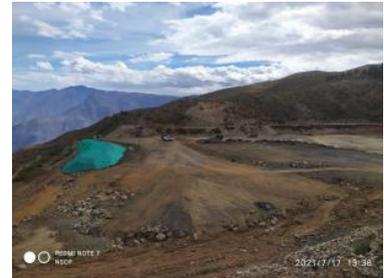
20

-CONFORMACIÓN DE PLATAFORMA EN DME N°1 HUACHASPINA (APROBADA EN EL ADICIONAL N° 01) UBICADO A -6.7 KM DEL NICIO DEL TRAMO KM 0+000.
-RIEGO PARA DISMINUIR LA POLUCIÓN EN EL DME N°1 HUACHASPINA.
