## BITACORA ELECTRÓNICA DE OBRA

| Si | 140 | 19-07-2021 | Carretera Chuquicara-Puente<br>Quiroz – Tauca-Cabana-<br>Huandoval-Pallasca, Tramo:<br>Tauca- Pallasca | NATALY SUSI CABALLON<br>PAUCAR |

INFORME DIARIO N°140-2021-MNT. TAUCA-PALLASCA/NSCP

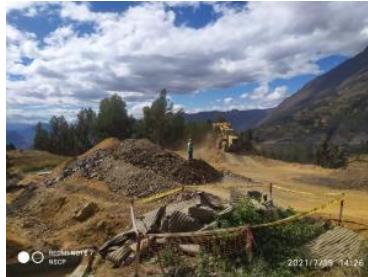
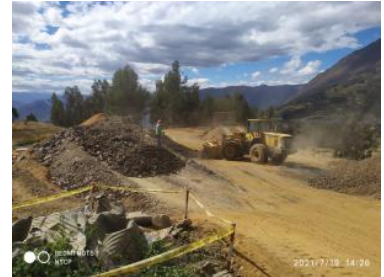
ACOPIO PROVISIONAL, ÁREA DE ZARANDEADO (DME N°15) EN EL KM 0+320.

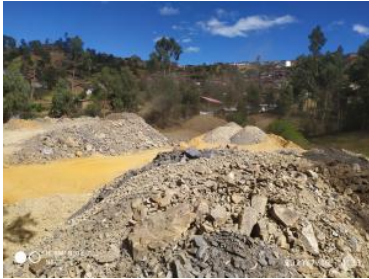
ACOPIO PROVISIONAL EN DME N°16 EN EL KM 0+500.

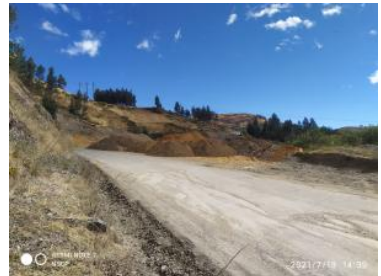
**Panel Fotográfico de la Bitacora de Obras****Personal Encargado:****NATALY SUSI CABALLON  
PAUCAR****Nivel:****No Aplica****Fecha De Fotografia:****19-07-2021****Actividades:****ACOPIO PROVISIONAL KM 1+500****CDescripcion\_\_\_\_\_:****MO: 1 CONTROLADOR, 1 VIGÍA, 3 OPERADORES.****EM: 3 VOLQUETES CON MATERIAL DE RELLENO DEL ÁREA DE ZARANDEO DME  
N°16 UBICADO EN EL KM 0+320.****Foto1:**

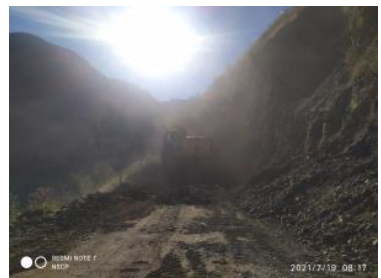
**Fecha Toma De Datos:****19-07-2021****Panel Fotográfico de la Bitacora de Obras****Personal Encargado:****NATALY SUSI CABALLON  
PAUCAR****Nivel:****No Aplica****Fecha De Fotografia:****19-07-2021****Actividades:****CORTE TALUD Y ELIMINACIÓN KM EN EL 35+340.****CDescripcion\_\_\_\_\_:****MO: 1 CAPATAZ, 2 PERSONAL DE PISO, 2 VIGÍAS, 8 OPERADORES.****EM: 1 EXCAVADORA SOBRE ORUGA, 6 VOLQUETES.****Foto1:**

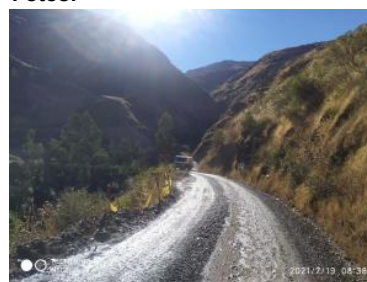
RIEGO EN EL KM 35+000 AL KM 40+000

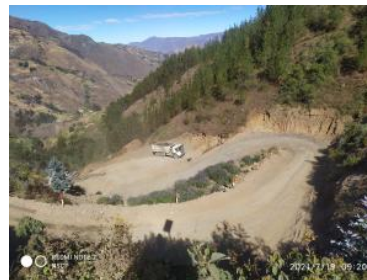
CONFORMACIÓN DE PLATAFORMA EN DME N°24 UBICADO EN EL KM 40+880.

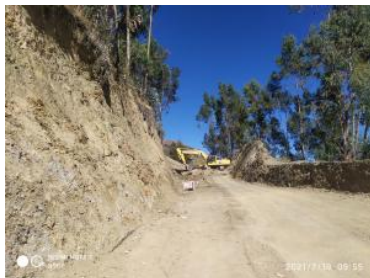
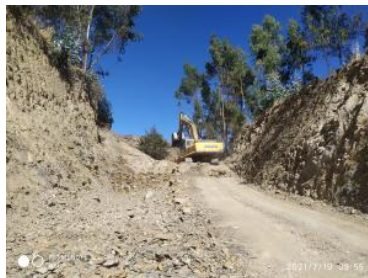
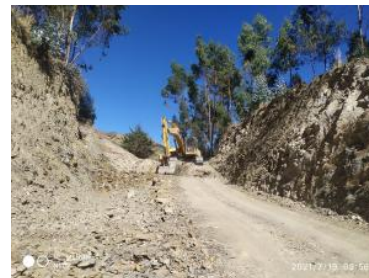
CORTE DE PLATAFORMA Y ELIMINACIÓN EN EL KM 32+900.

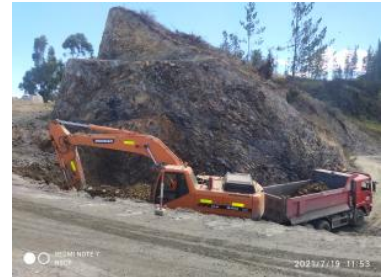
CORTE DE TALUD Y ELIMINACIÓN EN EL KM 23+330 (KM 23+330 – KM 23+490).

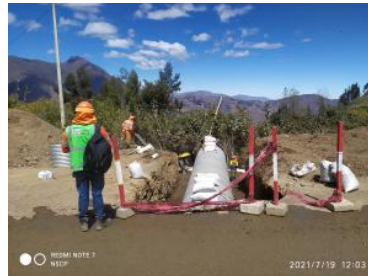
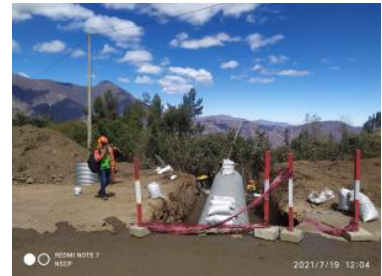
**Panel Fotográfico de la Bitacora de Obras****Personal Encargado:****NATALY SUSI CABALLON  
PAUCAR****Nivel:****No Aplica****Fecha De Fotografia:****19-07-2021****Actividades:****RELLENO Y COMPACTADO DE ALCANTARILLA TMC Ø 60" UBICADO EN EL KM 22+180.****CDescripcion\_\_\_\_\_:****MO: 1 CAPATAZ, 4 PEONES, 2 OPERADORES.****EM: 4 VIBROCOMPACTADORES, 1 RETROEXCAVADORA, 1 MINICARGADOR (BOBCAT).****Foto1:**

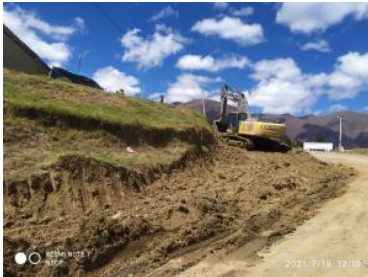
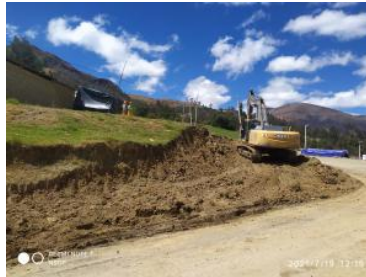
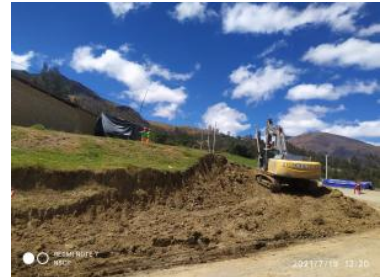
CORTE ELIMINACIÓN KM 19+610 (KM19+580-KM19+620)

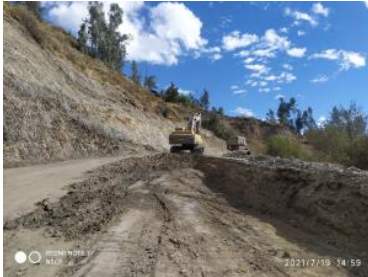
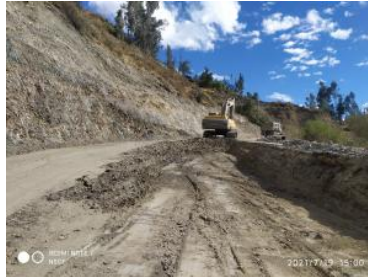
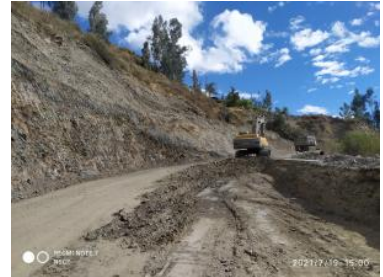
**Panel Fotográfico de la Bitacora de Obras****Personal Encargado:****NATALY SUSI CABALLON  
PAUCAR****Nivel:****No Aplica****Fecha De Fotografia:****19-07-2021****Actividades:****CORTE DE PLATAFORMA Y ELIMINACIÓN KM EN EL KM 10+070.****CDescripcion\_\_\_\_\_:****MO: 1 OFICIAL, 1 PERSONAL DE PISO, 4 OPERADORES, 2 VIGÍAS.  
EM: 1 EXCAVADORA SOBRE ORUGA, 3 VOLQUETES.  
- SE APRECIA UN VOLQUETE QUE ESTA MALOGRADO****Foto1:**

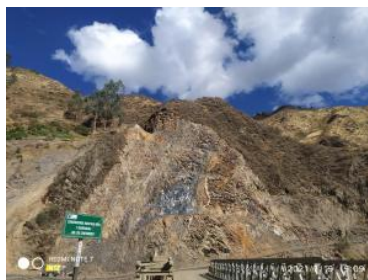
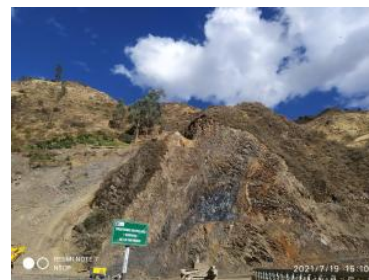
PERFORACIÓN EN EL KM 11+495.

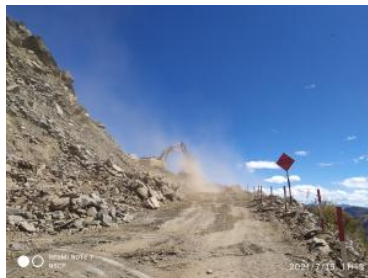
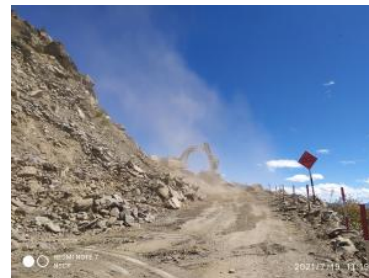
CORTE DE TALUD Y ELIMINACIÓN EN EL KM 29+250 (KM 29+200 – KM 29+380)
