## BITACORA ELECTRÓNICA DE OBRA

| Si | 140 | 19-07-2021 | Carretera Chuquicara-Puente<br>Quiroz – Tauca-Cabana-<br>Huandoval-Pallasca, Tramo:<br>Tauca- Pallasca | NATALY SUSI CABALLON<br>PAUCAR |

INFORME DIARIO N°140-2021-MNT. TAUCA-PALLASCA/NSCP

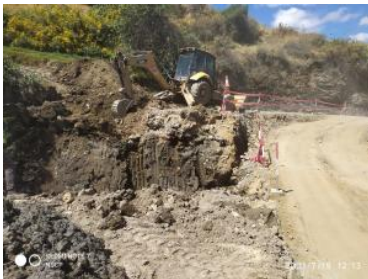
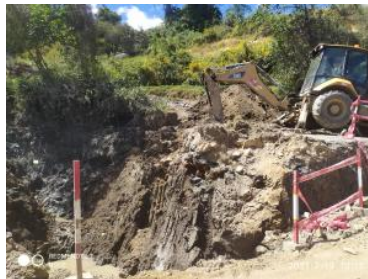
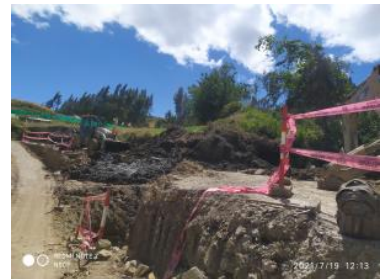
EXCAVACIÓN LD DE ALCANTARILLA TMC Ø 36" UBICADO EN EL KM 20+132.

MO: 1 PEÓN. 2 OPERADORES, 2 VIGÍAS.  
EM: 2 RETROEXCAVADORAS

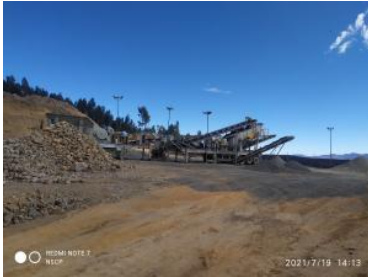
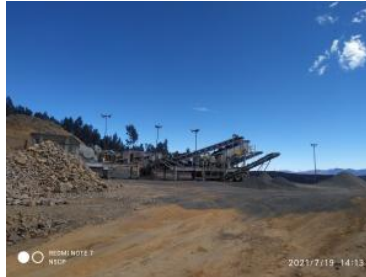
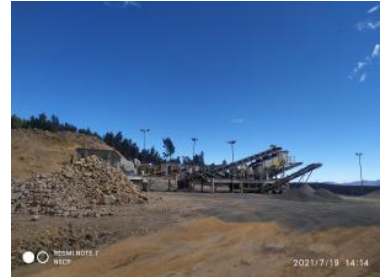
LAGUNA COCHAPAMPA: PLANTA CHANCADORA.  
-SE APRECIA PRODUCCIÓN DE MATERIAL CHANCADO.

MO: 1 INGENIERO, 1 CAPATAZ, 2 TÉCNICOS ESPECIALISTAS EN EL  
PROCESAMIENTO DE MATERIAL, 2 PEONES, 2 OPERADORES.  
EM: 1 CHANCADORA, 1 CARGADOR FRONTAL, 1 VOLQUETE

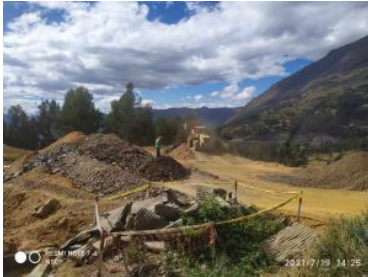
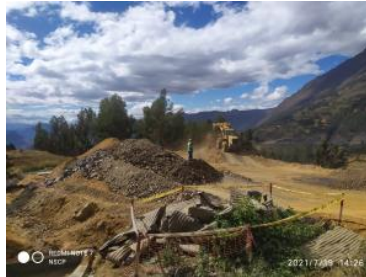
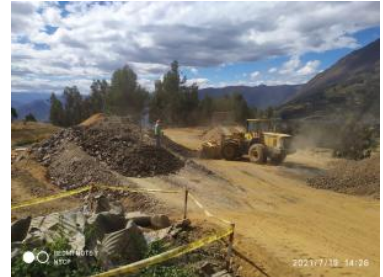
ACOPIO PROVISIONAL, ÁREA DE ZARANDEADO (DME N°15) EN EL KM 0+320.

MO: 1 CONTROLADOR, 2 OPERADORES, 1 VIGÍA.

EM: 1 ZARANDA, 3 VOLQUETES, 1 CARGADOR FRONTAL.

- 3 VOLQUETES TRASLADANDO MATERIAL DEL ACOPIO PROVISIONAL DME KM 1+500.

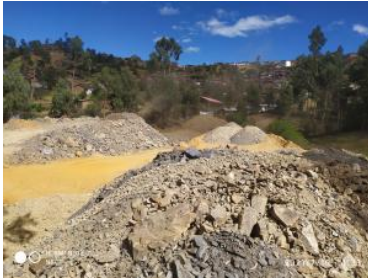
ACOPIO PROVISIONAL EN DME N°16 EN EL KM 0+500.

MO: 1 CONTROLADOR, 1 OPERADOR, 1 VIGÍA.

EM: 1 VOLQUETE, 1 CARGADOR FRONTAL.

- 1 VOLQUETE TRASLADO DE MATERIAL OVER AL DME N° 15.

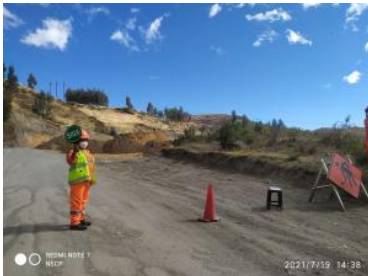
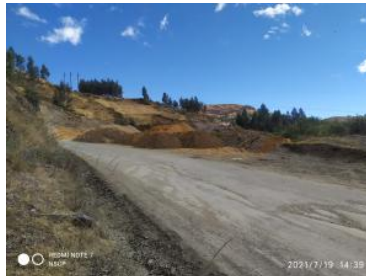
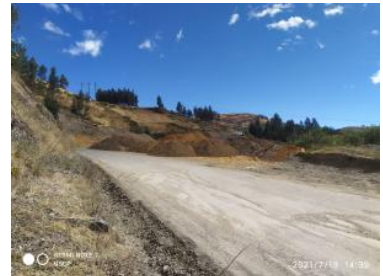
ACOPIO PROVISIONAL KM 1+500

MO: 1 CONTROLADOR, 1 VIGÍA, 3 OPERADORES.

EM: 3 VOLQUETES CON MATERIAL DE RELLENO DEL ÁREA DE ZARANDEO DME  
N°16 UBICADO EN EL KM 0+320.**Foto1:**

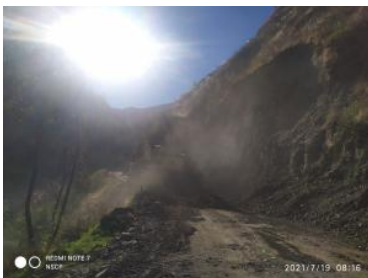
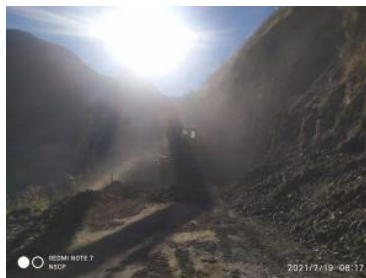
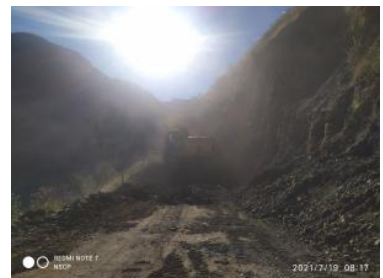
CORTE TALUD Y ELIMINACIÓN KM EN EL 35+340.

MO: 1 CAPATAZ, 2 PERSONAL DE PISO, 2 VIGÍAS, 8 OPERADORES.

EM: 1 EXCAVADORA SOBRE ORUGA, 6 VOLQUETES.

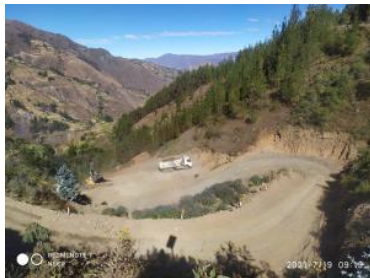
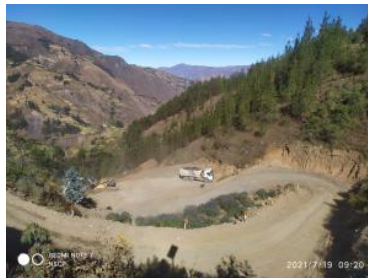
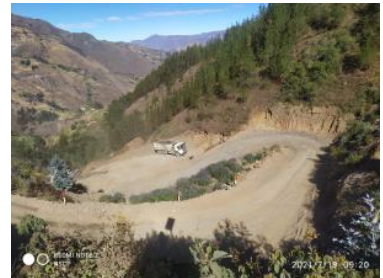
CONFORMACIÓN DE PLATAFORMA EN DME N°24 UBICADO EN EL KM 40+880.

MO: 1 CAPATAZ, 1 PERSONAL DE PISO, 7 OPERADORES.  
EM: 1 EXCAVADORA SOBRE ORUGA, 6 VOLQUETES.

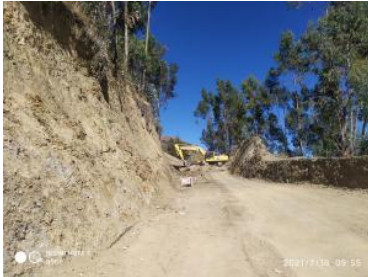
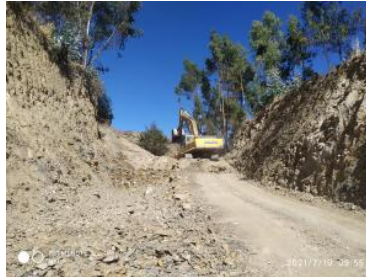
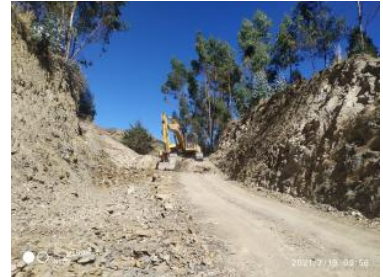
CORTE DE PLATAFORMA Y ELIMINACIÓN EN EL KM 32+900.

MO: 1 CAPATAZ, 1 PERSONAL DE PISO, 5 OPERADORES, 2 VIGÍAS.  
EM: 1 EXCAVADORAS SOBRE ORUGAS, 4 VOLQUETES.  
- SUBCONTRATISTA: "BC"

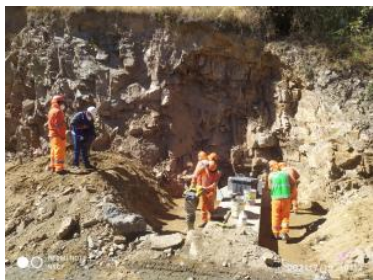
- RELLENO Y COMPACTADO LD DE ALCANTARILLA MC KM 32+480.
- DENSIDAD DE CAMPO DENSÍMETRO NUCLEAR.

MO: 1 TÉCNICO DE CALIDAD, 1 CONTROLADOR DE OBRAS DE ARTE, 1 AUXILIAR DE CONTROL DE CALIDAD DE LA SUPERVISIÓN, 1 TÉCNICO Y 1 AUXILIAR ESPECIALISTA DEL USO DEL DENSÍMETRO  
EM: 4 VIBROCOMPACTADORES, 1 MINICARGADOR (BOBCAT), 1 DENSÍMETRO NUCLEAR.

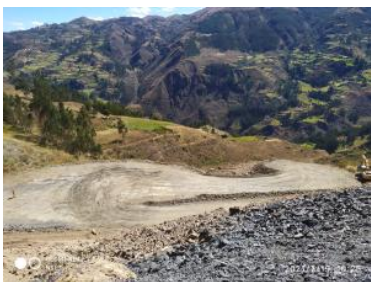
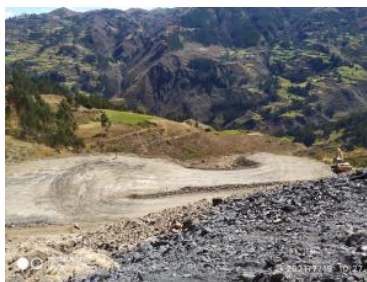
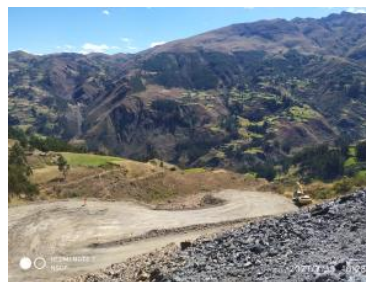
-CONFORMACIÓN DE PLATAFORMA EN DME N° 11 UBICADO EN EL KM 30+460.

MO: 1 PERSONAL DE PISO, 4 OPERADORES.  
EM: 4 VOLQUETES.

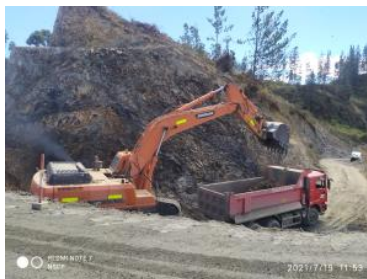
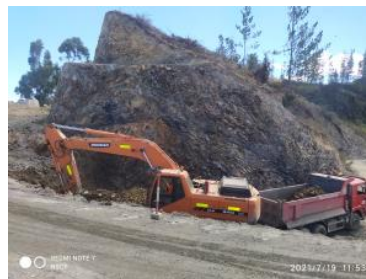
CORTE DE TALUD Y ELIMINACIÓN EN EL KM 23+330 (KM 23+330 – KM 23+490).

MO: INGENIERO ESPECIALISTA DE PRODUCCIÓN DEL CONTRATISTA, 1  
CAPATAZ, 1 OFICIAL, 1 PERSONAL DE PISO, 15 OPERADORES, 2 VIGÍAS.

EM: 1 EXCAVADORA SOBRE ORUGA, 14 VOLQUETES.

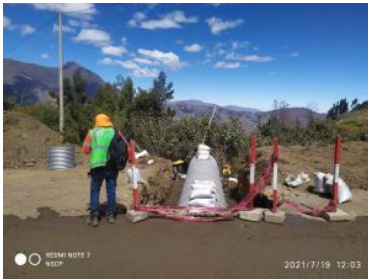
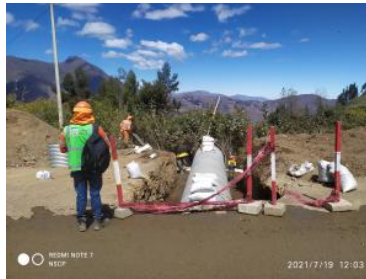
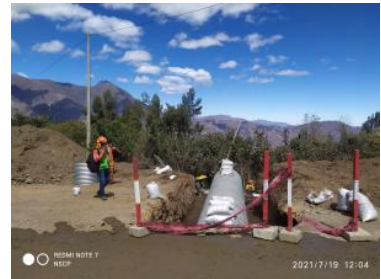
**Panel Fotográfico de la Bitacora de Obras****Personal Encargado:****NATALY SUSI CABALLON  
PAUCAR****Nivel:****No Aplica****Fecha De Fotografia:****19-07-2021****Actividades:****RELLENO Y COMPACTADO DE ALCANTARILLA TMC Ø 60" UBICADO EN EL KM 22+180.****CDescripcion\_\_\_\_\_:****MO: 1 CAPATAZ, 4 PEONES, 2 OPERADORES.****EM: 4 VIBROCOMPACTADORES, 1 RETROEXCAVADORA, 1 MINICARGADOR (BOBCAT).****Foto1:**

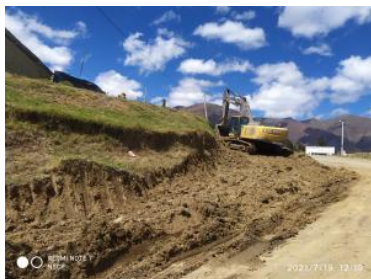
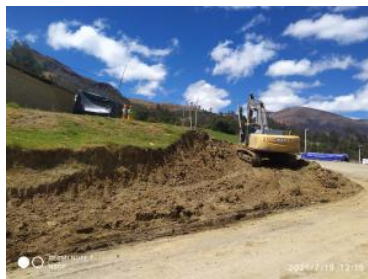
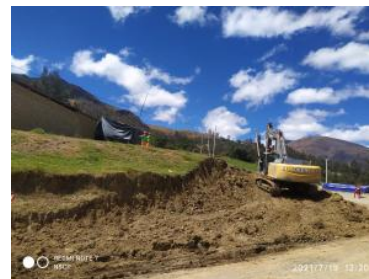
CORTE ELIMINACIÓN KM 19+610 (KM19+580-KM19+620)

MO: 1 CAPATAZ, 1 OFICIAL, 1 PERSONAL DE PISO, 2 VIGÍAS, 13 OPERADORES, 1  
TOPÓGRAFO DEL CONTRATISTA, 2 AUXILIARES DE TOPOGRAFÍA.EM: 1 EXCAVADORA SOBRE ORUGA, 12 VOLQUETES, 1 ESTACION TOTAL, 2  
MIRAS.

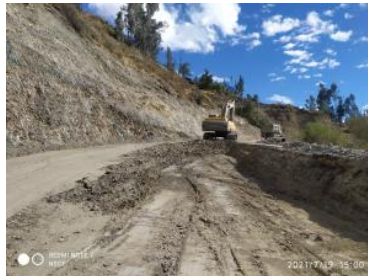
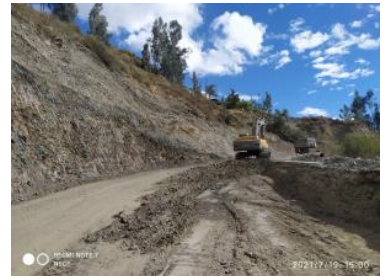
CORTE DE PLATAFORMA Y ELIMINACIÓN KM EN EL KM 10+070.

**CDescripcion** \_\_\_\_\_:MO: 1 OFICIAL, 1 PERSONAL DE PISO, 4 OPERADORES, 2 VIGÍAS.  
EM: 1 EXCAVADORA SOBRE ORUGA, 3 VOLQUETES.  
- SE APRECIA UN VOLQUETE QUE ESTA MALOGRADO**Foto1:**

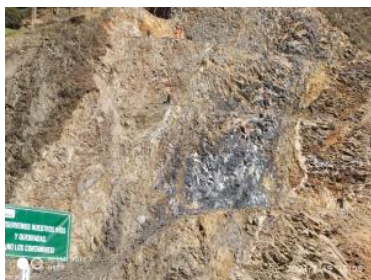
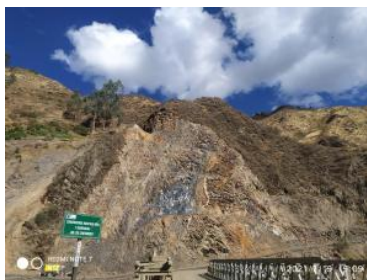
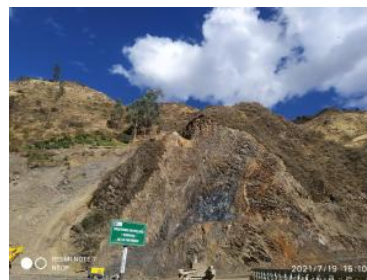
PERFORACIÓN EN EL KM 11+495.

MO: 1 INGENIERO ENCARGADO DEL FRENTE, 3 PERFORISTAS, 2 PEONES,  
EM: 3 PERFORADORAS, 1 COMPRESORA.

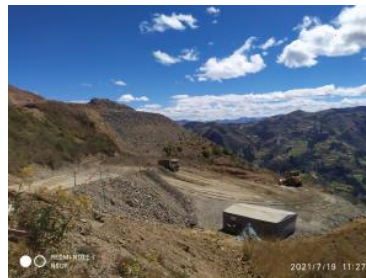
AMPLIACIÓN DE ACCESOS, CONFORMACIÓN DE PLATAFORMA EN DME N° 27  
UBICADO EN EL KM 28+980.

MO: 1 CONTROLADOR, 1 VIGÍA, 7 OPERADORES.

EM: 1 TRACTOR SOBRE ORUGA, 1 EXCAVADORA SOBRE ORUGA, 5 VOLQUETES.

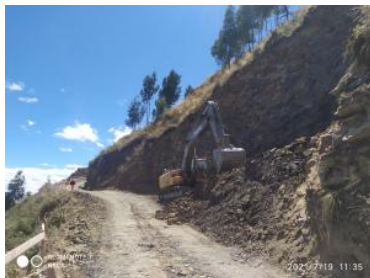
**PERÚ****Ministerio  
de Transportes  
y Comunicaciones****MINISTERIO DE TRANSPORTES Y COMUNICACIONES****Panel Fotográfico de la Bitacora de Obras****Personal Encargado:****NATALY SUSI CABALLON  
PAUCAR****Nivel:****No Aplica****Fecha De Fotografia:****19-07-2021****Actividades:****CORTE TALUD Y ELIMINACIÓN EN EL KM 27+600.****CDescripcion\_\_\_\_\_:****MO: 1 CAPATAZ, 1 OFICIAL, 1 PERSONAL DE PISO, 2 VIGÍAS, OPERADORES.  
EM: 1 EXCAVADORA SOBRE ORUGA, 4 VOLQUETES.  
- SUB CONTRATA "ENTREVÍAS"****Foto1:**
