## BITACORA ELECTRÓNICA DE OBRA

| Si | 140 | 19-07-2021 | Carretera Chuquicara-Puente<br>Quiroz – Tauca-Cabana-<br>Huandoval-Pallasca, Tramo:<br>Tauca- Pallasca | NATALY SUSI CABALLON<br>PAUCAR |

INFORME DIARIO N°140-2021-MNT. TAUCA-PALLASCA/NSCP

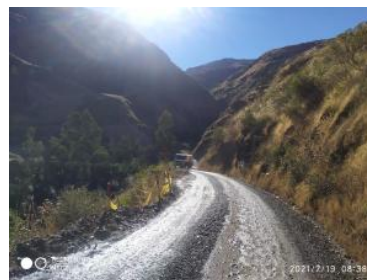
RIEGO EN EL KM 35+000 AL KM 40+000

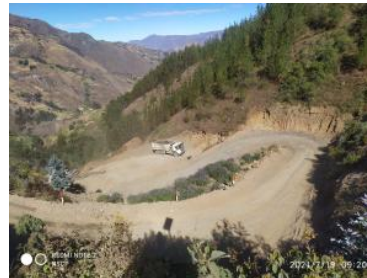
CONFORMACIÓN DE PLATAFORMA EN DME N°24 UBICADO EN EL KM 40+880.

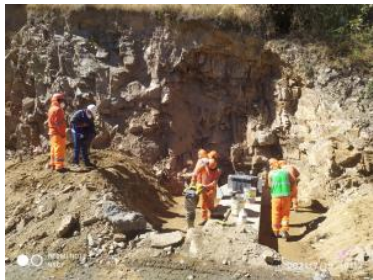
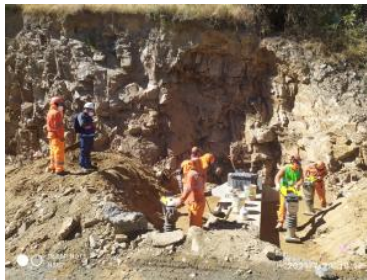
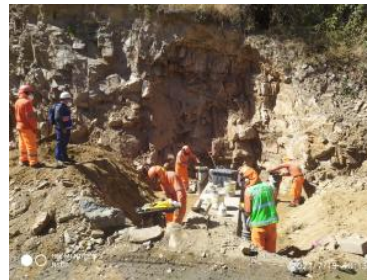
- RELLENO Y COMPACTADO LD DE ALCANTARILLA MC KM 32+480.
- DENSIDAD DE CAMPO DENSÍMETRO NUCLEAR.

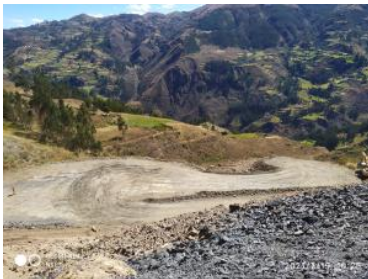
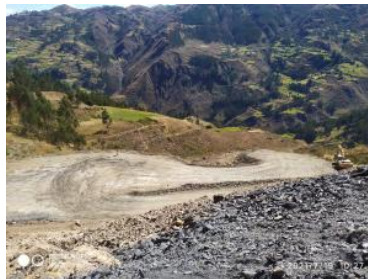
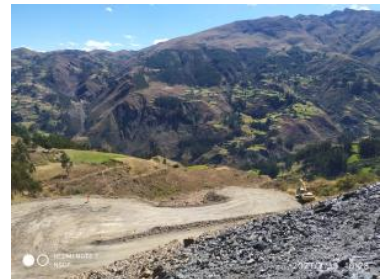
-CONFORMACIÓN DE PLATAFORMA EN DME N° 11 UBICADO EN EL KM 30+460.

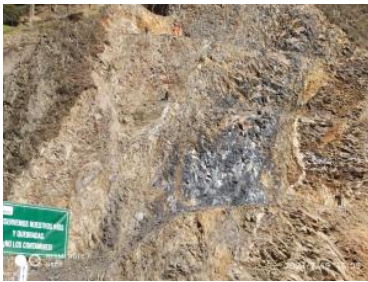
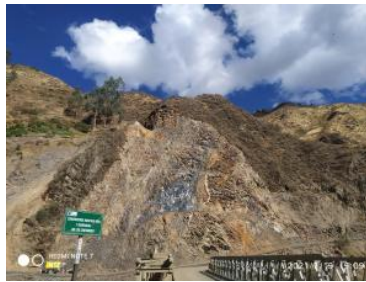
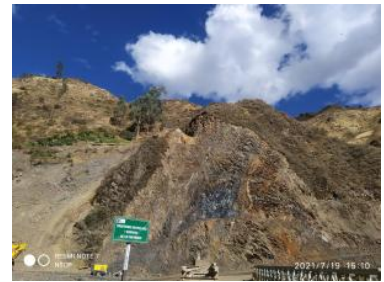
PERFORACIÓN EN EL KM 11+495.

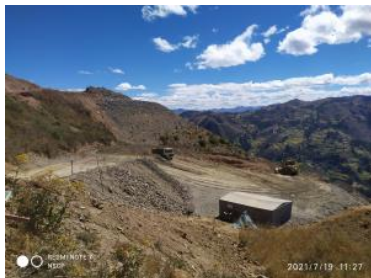
AMPLIACIÓN DE ACCESOS, CONFORMACIÓN DE PLATAFORMA EN DME N° 27  
UBICADO EN EL KM 28+980.
