BITACORA ELECTRÓNICA DE OBRA

Confirma Bitacora: Si	Nro Informe: 140	Fecha Informe: 19-07-2021	Nombre De La Obra: Carretera Chuquicara-Puente Quiroz – Tauca-Cabana-Huandoval-Pallasca, Tramo: Tauca- Pallasca	Personal Encargado: NATALY SUSI CABALLON PAUCAR
---------------------------------	----------------------------	-------------------------------------	---	---

INFORME DIARIO N°140-2021-MNT. TAUCA-PALLASCA/NSCP

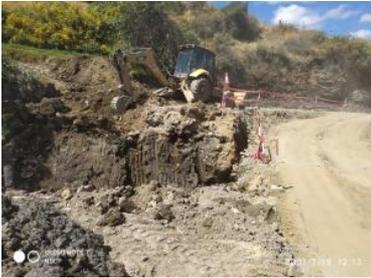
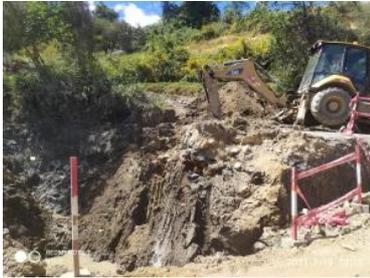
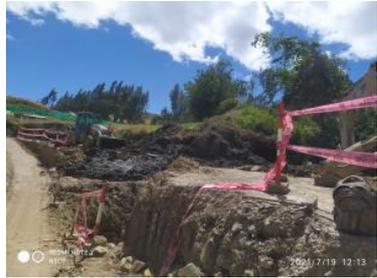
1

Actividades:
EXCAVACIÓN LD DE ALCANTARILLA TMC ø 36" UBICADO EN EL KM 20+132.

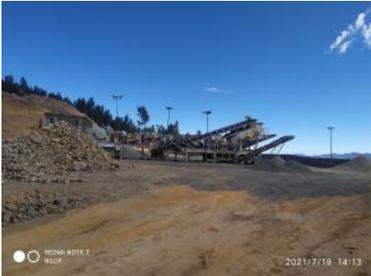
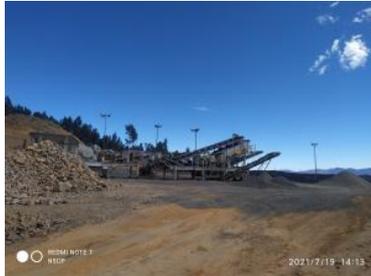
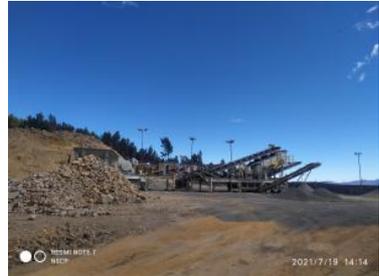
2

- Conformación de plataforma en DME N° 11 ubicado en el km 30+460.
- Conformación de plataforma en DME N°24 ubicado en el km 40+880.
- Trabajos de excavación y habilitación para el área de lavado, acopio y chancado en Laguna Cochapampa (propiedad privada); es necesario mencionar que estos trabajos se están realizando sin autorización de Supervisión.

Actividades:
LAGUNA COCHAPAMPA: PLANTA CHANCADORA.
-SE APRECIA PRODUCCIÓN DE MATERIAL CHANCADO.

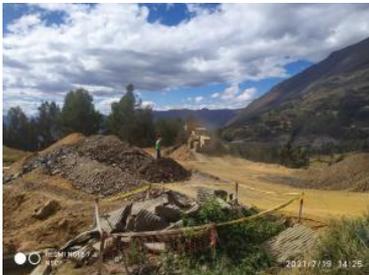
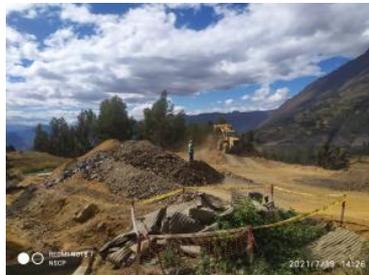
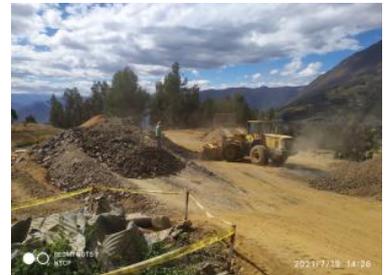
ACOPIO PROVISIONAL, ÁREA DE ZARANDEADO (DME N°15) EN EL KM 0+320.

- 3 VOLQUETES TRASLADANDO MATERIAL DEL ACOPIO PROVISIONAL DME KM 1+500.

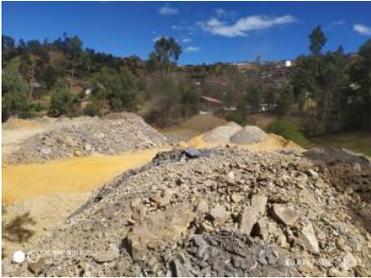
4

Actividades:
ACOPIO PROVISIONAL EN DME N°16 EN EL KM 0+500.

CDescripcion_____:
MO: 1 CONTROLADOR, 1 OPERADOR, 1 VIGÍA.
EM: 1 VOLQUETE, 1 CARGADOR FRONTAL.
- 1 VOLQUETE TRASLADO DE MATERIAL OVER AL DME N° 15.

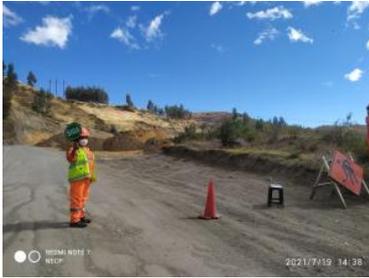
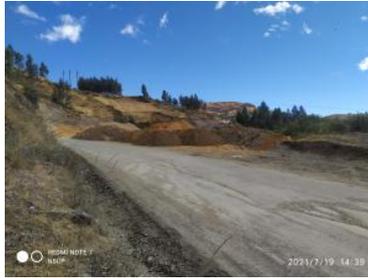
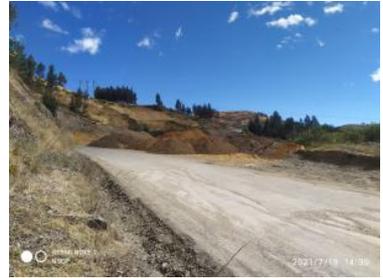
5

Actividades:
 ACOPIO PROVISIONAL KM 1+500

CDescripcion _____:
 MO: 1 CONTROLADOR, 1 VIGÍA, 3 OPERADORES.
 EM: 3 VOLQUETES CON MATERIAL DE RELLENO DEL ÁREA DE ZARANDEO DME N°16 UBICADO EN EL KM 0+320.

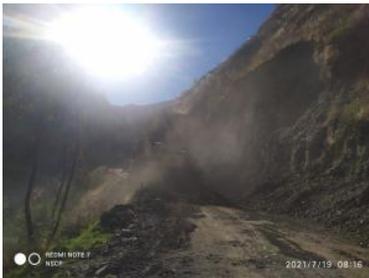
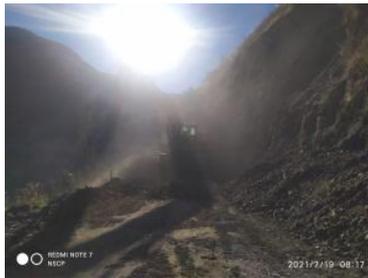
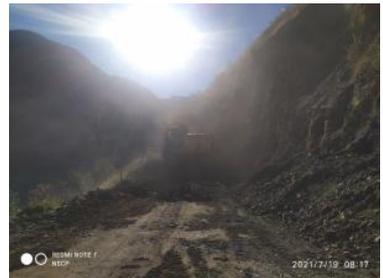
6

Actividades:
 CORTE TALUD Y ELIMINACIÓN KM EN EL 35+340.

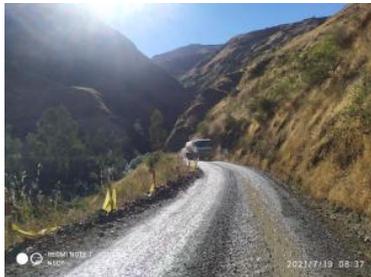
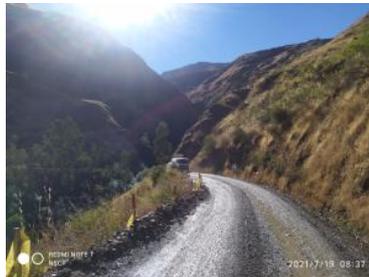
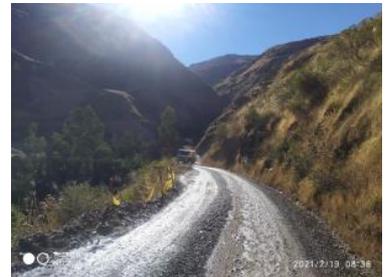
7

Actividades:
 RIEGO EN EL KM 35+000 AL KM 40+000

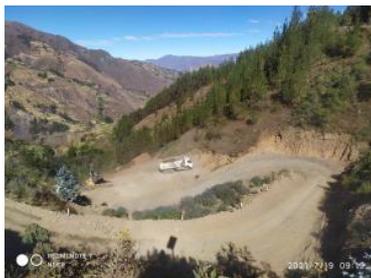
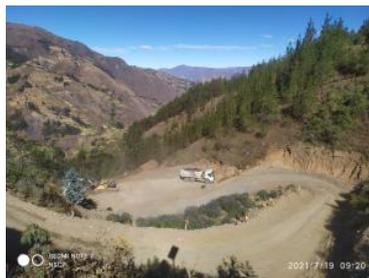
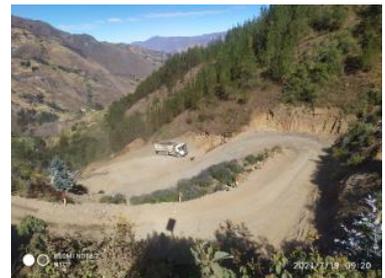
8

Actividades:
 CONFORMACIÓN DE PLATAFORMA EN DME N°24 UBICADO EN EL KM 40+880.

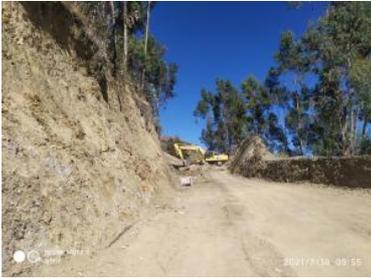
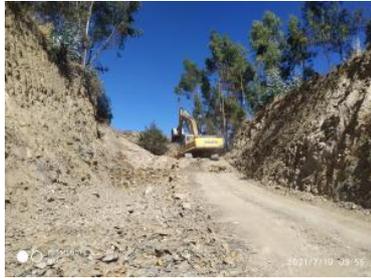
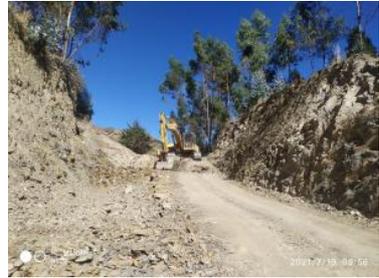
9

Actividades:
CORTE DE PLATAFORMA Y ELIMINACIÓN EN EL KM 32+900.

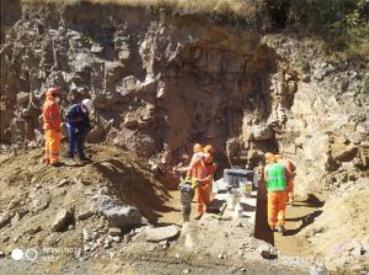
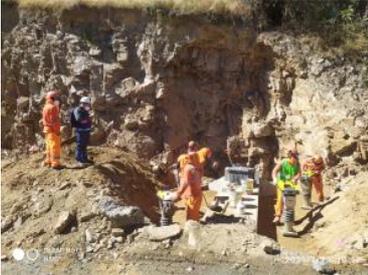
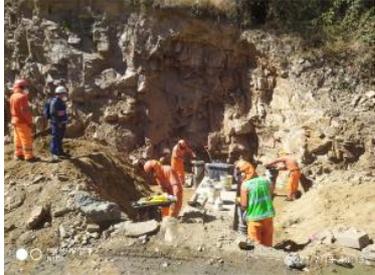
10

Actividades:
- RELLENO Y COMPACTADO LD DE ALCANTARILLA MC KM 32+480.
- DENSIDAD DE CAMPO DENSÍMETRO NUCLEAR.

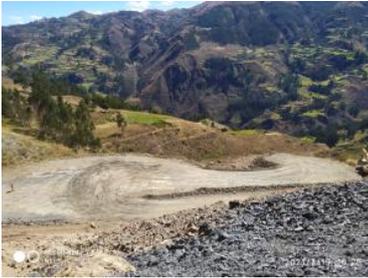
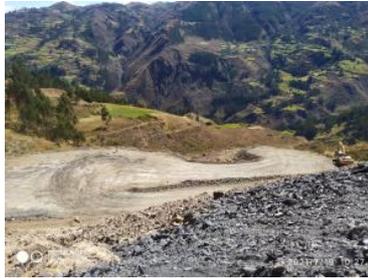
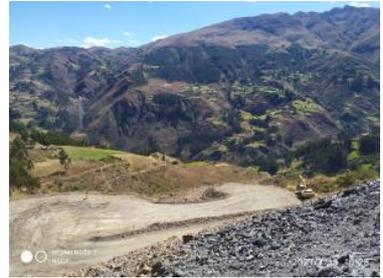
-CONFORMACIÓN DE PLATAFORMA EN DME N° 11 UBICADO EN EL KM 30+460.

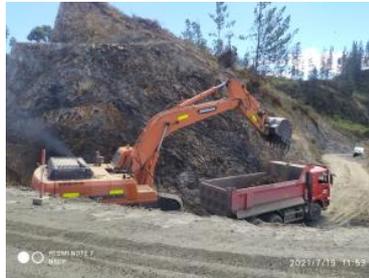
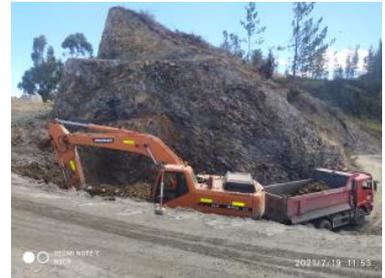
12

CORTE DE TALUD Y ELIMINACIÓN EN EL KM 23+330 (KM 23+330 – KM 23+490).

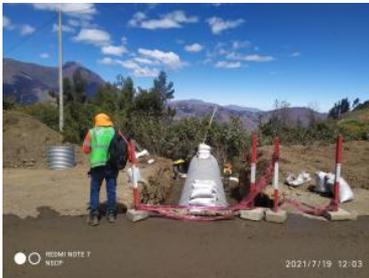
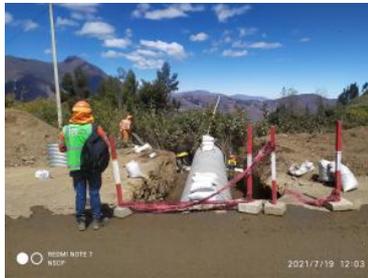
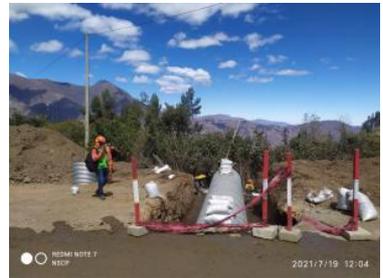
13

Actividades:
RELLENO Y COMPACTADO DE ALCANTARILLA TMC ø 60"UBICADO EN EL KM 22+180.

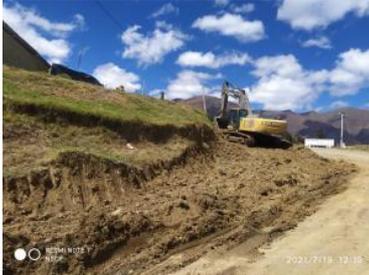
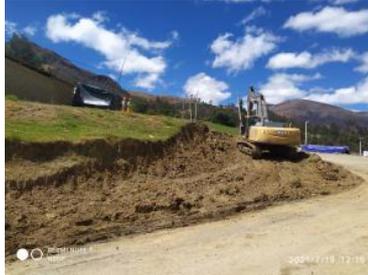
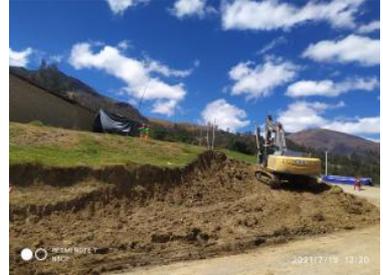
14

Actividades:
CORTE ELIMINACIÓN KM 19+610 (KM19+580-KM19+620)

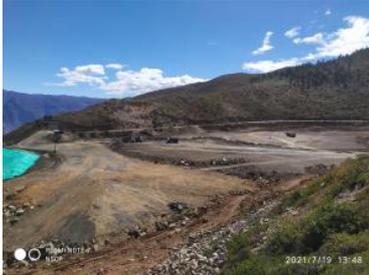
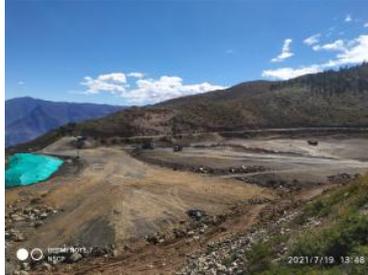
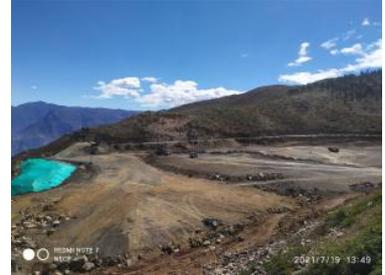
15

-CONFORMACIÓN DE PLATAFORMA EN DME N°1 HUACHASPINA (APROBADA EN EL ADICIONAL N° 01) UBICADO A -6.7 KM DEL NICIO DEL TRAMO KM 0+000.
-RIEGO PARA DISMINUIR LA POLUCIÓN EN EL DME N°1 HUACHASPINA.

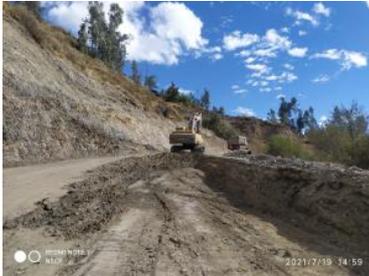
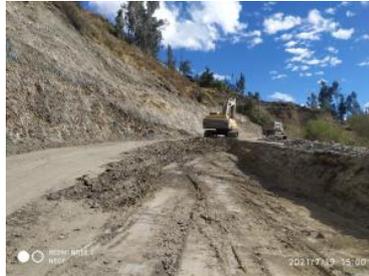
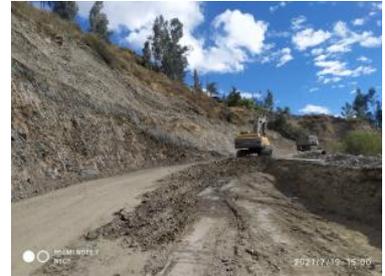
16

Actividades:
CORTE DE PLATAFORMA Y ELIMINACIÓN KM EN EL KM 10+070.

CDescripcion _____ :
MO: 1 OFICIAL, 1 PERSONAL DE PISO, 4 OPERADORES, 2 VIGÍAS.
EM: 1 EXCAVADORA SOBRE ORUGA, 3 VOLQUETES.
- SE APRECIA UN VOLQUETE QUE ESTA MALOGRADO

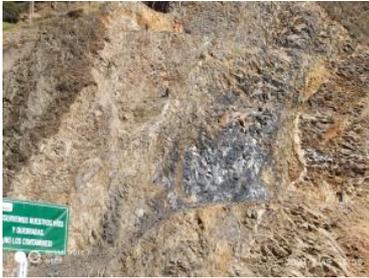
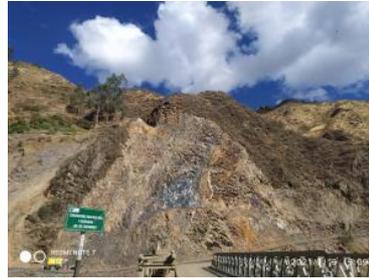
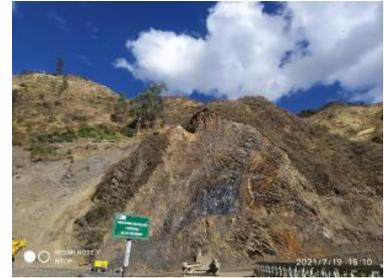
18

PERFORACIÓN EN EL KM 11+495.

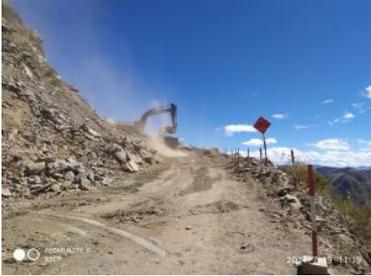
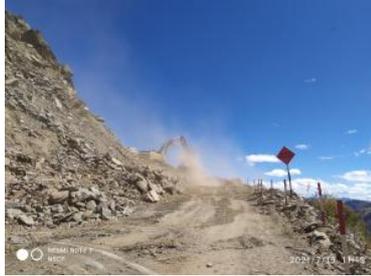
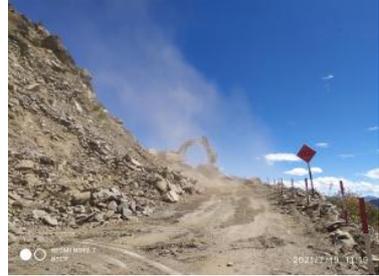
20

Actividades:
CORTE DE TALUD Y ELIMINACIÓN EN EL KM 29+250 (KM 29+200 – KM 29+380)

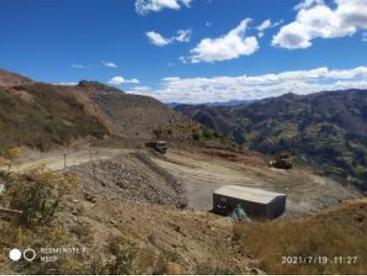
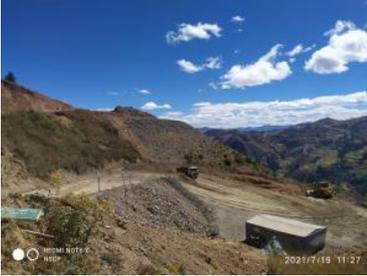
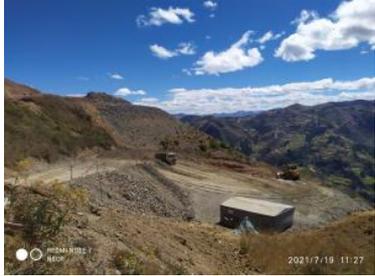
21

Actividades:
AMPLIACIÓN DE ACCESOS, CONFORMACIÓN DE PLATAFORMA EN DME N° 27 UBICADO EN EL KM 28+980.

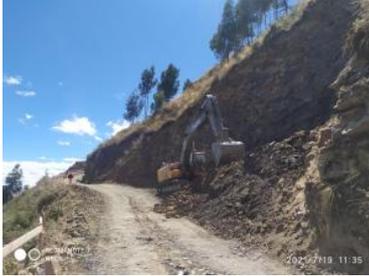
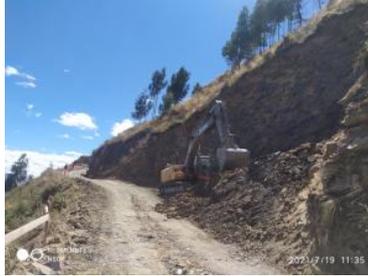
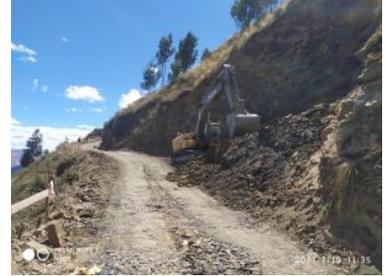
22

Actividades:
CORTE TALUD Y ELIMINACIÓN EN EL KM 27+600.
