## BITACORA ELECTRÓNICA DE OBRA

| Si | 140 | 19-07-2021 | Carretera Chuquicara-Puente<br>Quiroz – Tauca-Cabana-<br>Huandoval-Pallasca, Tramo:<br>Tauca- Pallasca | NATALY SUSI CABALLON<br>PAUCAR |

INFORME DIARIO N°140-2021-MNT. TAUCA-PALLASCA/NSCP

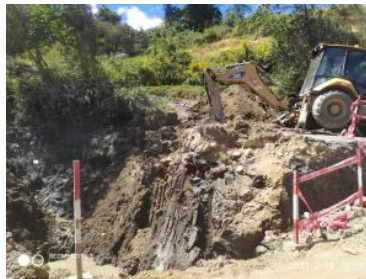
EXCAVACIÓN LD DE ALCANTARILLA TMC Ø 36" UBICADO EN EL KM 20+132.

MO: 1 PEÓN. 2 OPERADORES, 2 VIGÍAS.  
EM: 2 RETROEXCAVADORAS

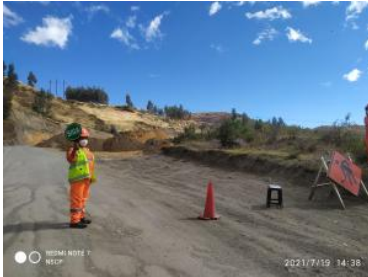
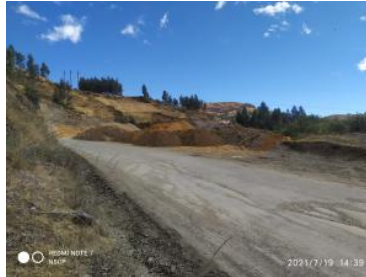
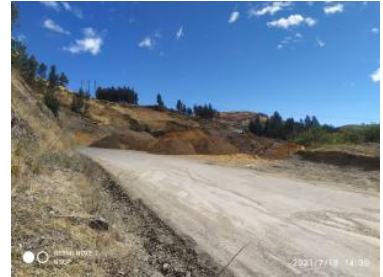
ACOPIO PROVISIONAL KM 1+500

EM: 3 VOLQUETES CON MATERIAL DE RELLENO DEL ÁREA DE ZARANDEO DME  
N°16 UBICADO EN EL KM 0+320.**Foto1:**

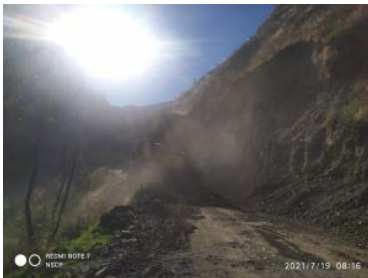
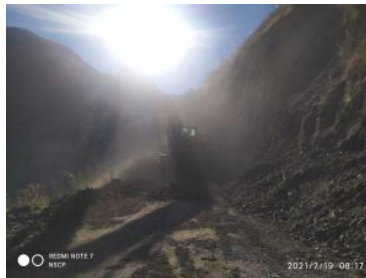
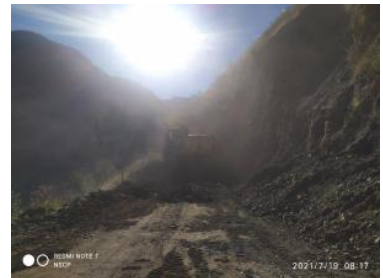
CORTE TALUD Y ELIMINACIÓN KM EN EL 35+340.

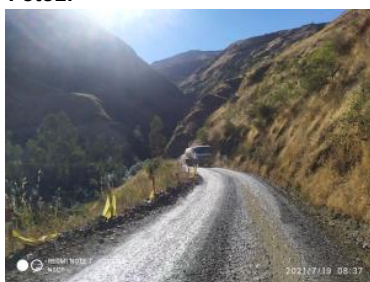
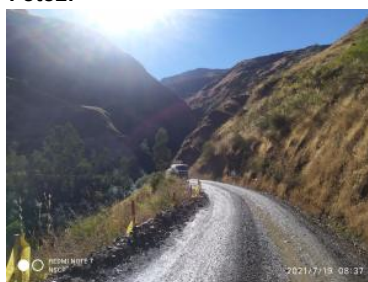
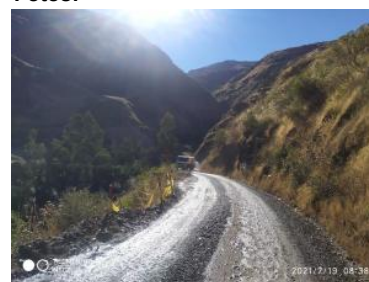
RIEGO EN EL KM 35+000 AL KM 40+000

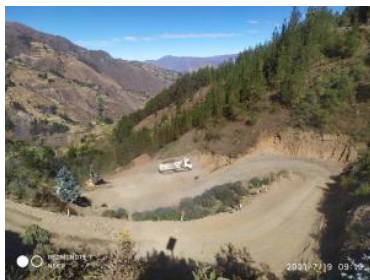
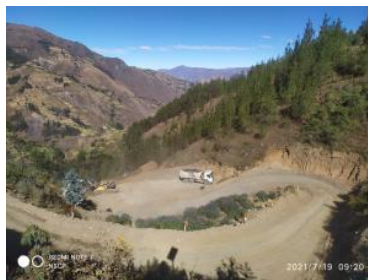
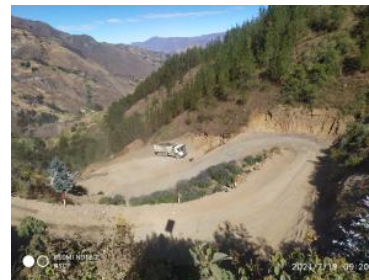
CONFORMACIÓN DE PLATAFORMA EN DME N°24 UBICADO EN EL KM 40+880.

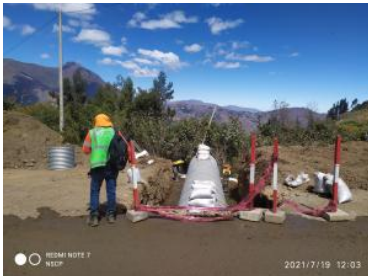
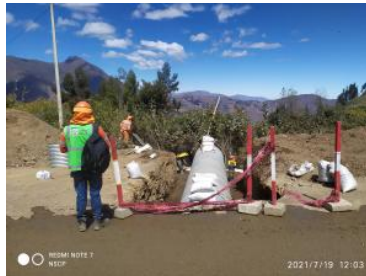
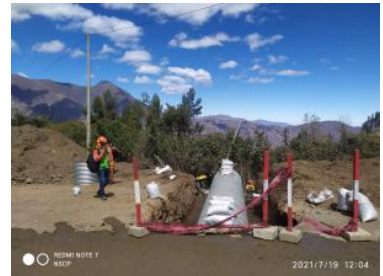
**Personal Encargado:****NATALY SUSI CABALLON  
PAUCAR****Nivel:****No Aplica****Fecha De Fotografia:****19-07-2021****Actividades:****RELLENO Y COMPACTADO DE ALCANTARILLA TMC Ø 60" UBICADO EN EL KM 22+180.****CDescripcion\_\_\_\_\_:****MO: 1 CAPATAZ, 4 PEONES, 2 OPERADORES.****EM: 4 VIBROCOMPACTADORES, 1 RETROEXCAVADORA, 1 MINICARGADOR (BOBCAT).****Foto1:**

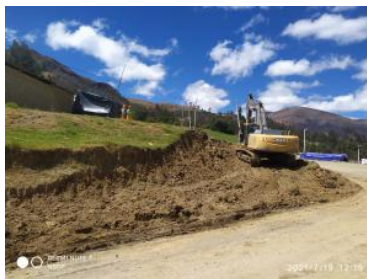
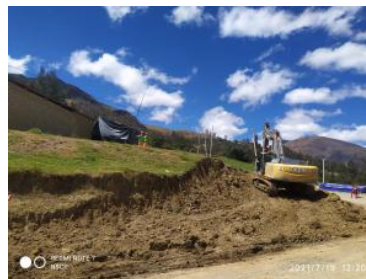
CORTE ELIMINACIÓN KM 19+610 (KM19+580-KM19+620)

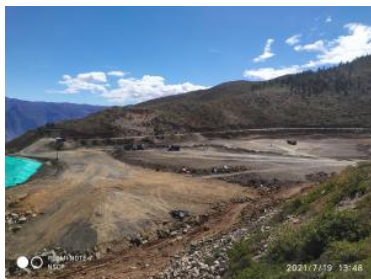
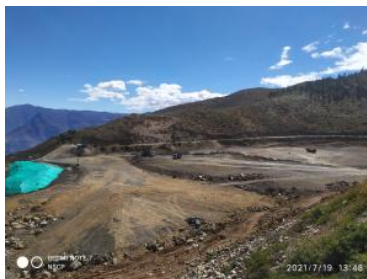
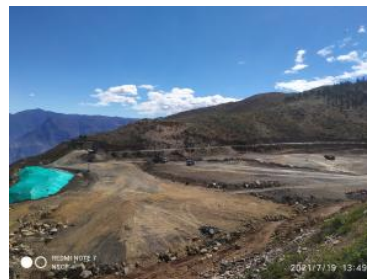
- CONFORMACIÓN DE PLATAFORMA EN DME N°1 HUACHASPINA (APROBADA EN EL ADICIONAL N° 01) UBICADO A -6.7 KM DEL NICIO DEL TRAMO KM 0+000.
- RIEGO PARA DISMINUIR LA POLUCIÓN EN EL DME N°1 HUACHASPINA.

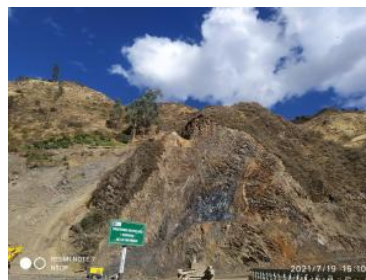
PERFORACIÓN EN EL KM 11+495.

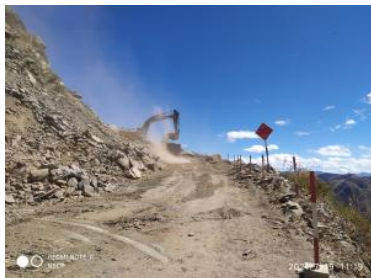
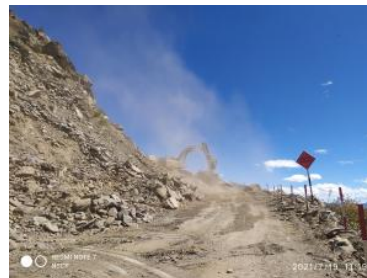
CORTE DE TALUD Y ELIMINACIÓN EN EL KM 29+250 (KM 29+200 – KM 29+380)

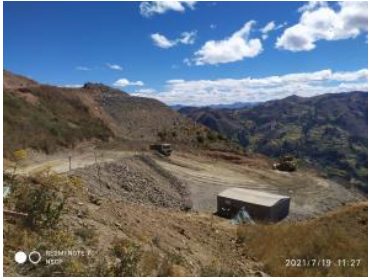
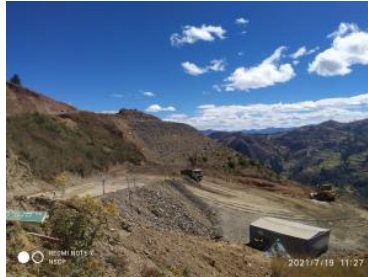
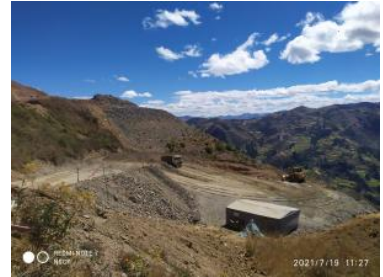
AMPLIACIÓN DE ACCESOS, CONFORMACIÓN DE PLATAFORMA EN DME N° 27  
UBICADO EN EL KM 28+980.

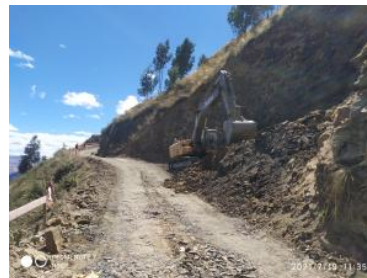
**PERÚ****Ministerio  
de Transportes  
y Comunicaciones****MINISTERIO DE TRANSPORTES Y COMUNICACIONES****Panel Fotográfico de la Bitacora de Obras****Personal Encargado:****NATALY SUSI CABALLON  
PAUCAR****Nivel:****No Aplica****Fecha De Fotografia:****19-07-2021****Actividades:****CORTE TALUD Y ELIMINACIÓN EN EL KM 27+600.****CDescripcion\_\_\_\_\_:****MO: 1 CAPATAZ, 1 OFICIAL, 1 PERSONAL DE PISO, 2 VIGÍAS, OPERADORES.  
EM: 1 EXCAVADORA SOBRE ORUGA, 4 VOLQUETES.  
- SUB CONTRATA "ENTREVÍAS"****Foto1:**
