## BITACORA ELECTRÓNICA DE OBRA

| Si | 140 | 19-07-2021 | Carretera Chuquicara-Puente<br>Quiroz – Tauca-Cabana-<br>Huandoval-Pallasca, Tramo:<br>Tauca- Pallasca | NATALY SUSI CABALLON<br>PAUCAR |

INFORME DIARIO N°140-2021-MNT. TAUCA-PALLASCA/NSCP

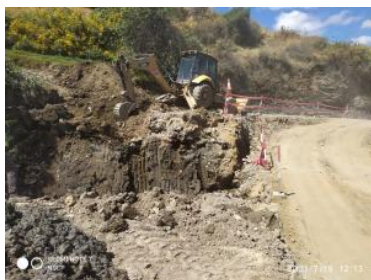
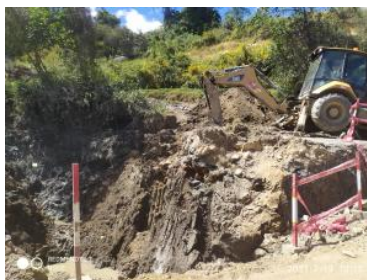
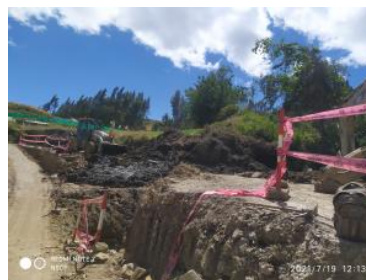
EXCAVACIÓN LD DE ALCANTARILLA TMC Ø 36" UBICADO EN EL KM 20+132.

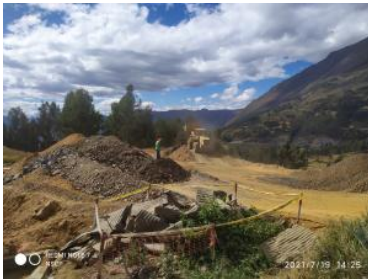
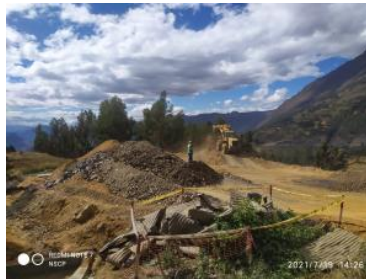
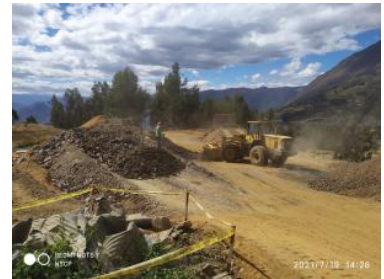
ACOPIO PROVISIONAL, ÁREA DE ZARANDEADO (DME N°15) EN EL KM 0+320.

- 3 VOLQUETES TRASLADANDO MATERIAL DEL ACOPIO PROVISIONAL DME KM 1+500.

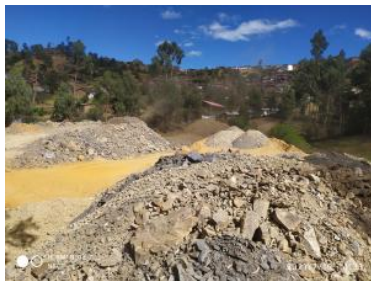
ACOPIO PROVISIONAL EN DME N°16 EN EL KM 0+500.

- 1 VOLQUETE TRASLADO DE MATERIAL OVER AL DME N° 15.

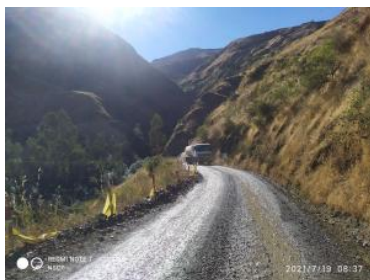
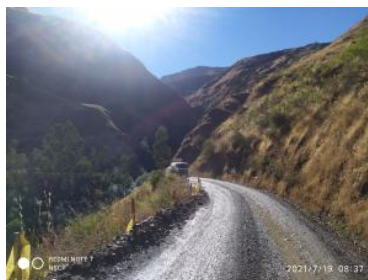
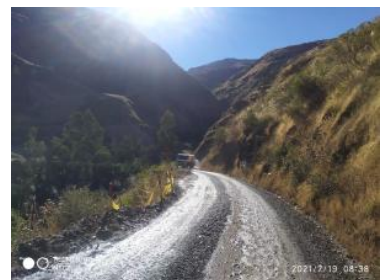
RIEGO EN EL KM 35+000 AL KM 40+000

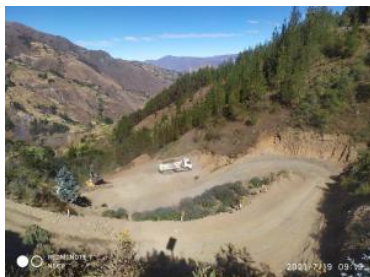
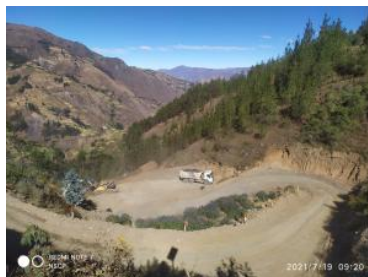
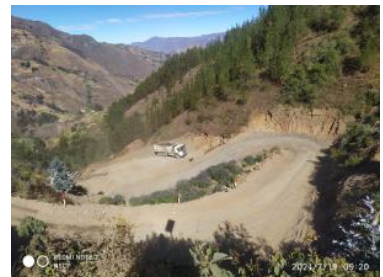
CONFORMACIÓN DE PLATAFORMA EN DME N°24 UBICADO EN EL KM 40+880.

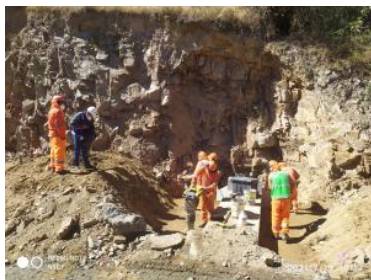
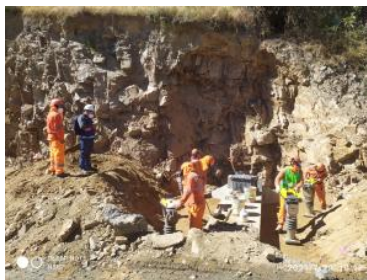
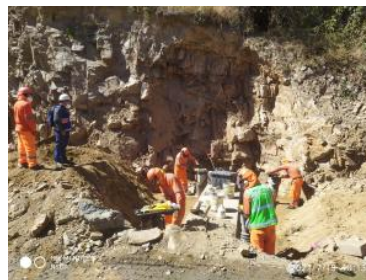
- RELLENO Y COMPACTADO LD DE ALCANTARILLA MC KM 32+480.
- DENSIDAD DE CAMPO DENSÍMETRO NUCLEAR.

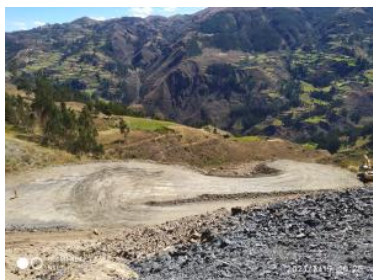
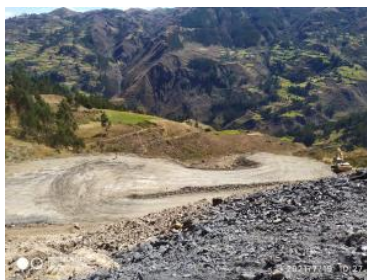
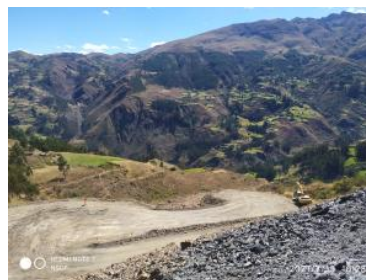
-CONFORMACIÓN DE PLATAFORMA EN DME N° 11 UBICADO EN EL KM 30+460.

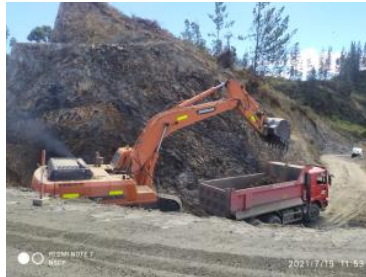
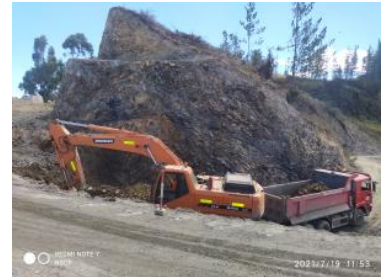
CORTE DE TALUD Y ELIMINACIÓN EN EL KM 23+330 (KM 23+330 – KM 23+490).

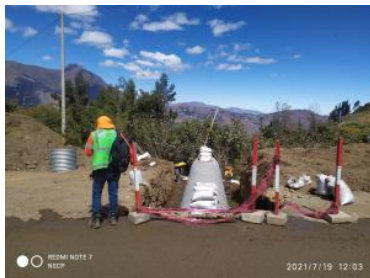
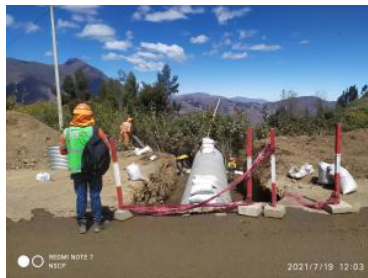
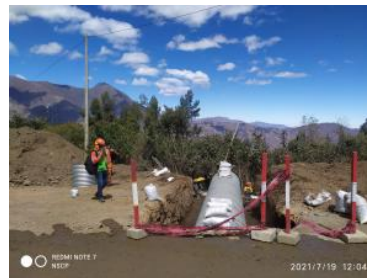
RELLENO Y COMPACTADO DE ALCANTARILLA TMC Ø 60" UBICADO EN EL KM 22+180.

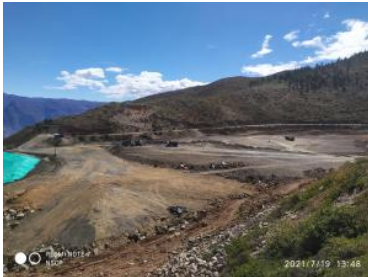
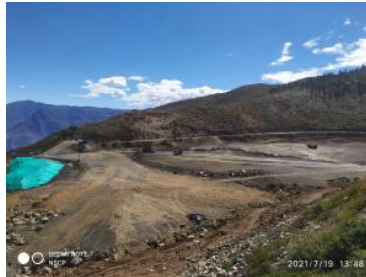
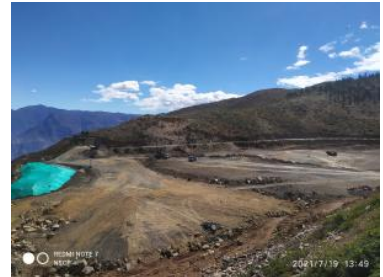
-CONFORMACIÓN DE PLATAFORMA EN DME N°1 HUACHASPINA (APROBADA EN EL ADICIONAL N° 01) UBICADO A -6.7 KM DEL NICIO DEL TRAMO KM 0+000.  
-RIEGO PARA DISMINUIR LA POLUCIÓN EN EL DME N°1 HUACHASPINA.

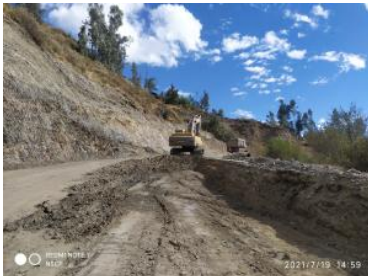
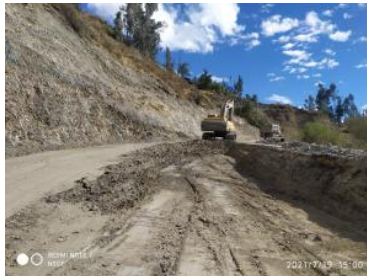
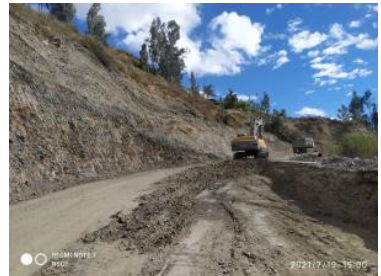
CORTE DE PLATAFORMA Y ELIMINACIÓN KM EN EL KM 10+070.

MO: 1 OFICIAL, 1 PERSONAL DE PISO, 4 OPERADORES, 2 VIGÍAS.  
EM: 1 EXCAVADORA SOBRE ORUGA, 3 VOLQUETES.  
- SE APRECIA UN VOLQUETE QUE ESTA MALOGRADO

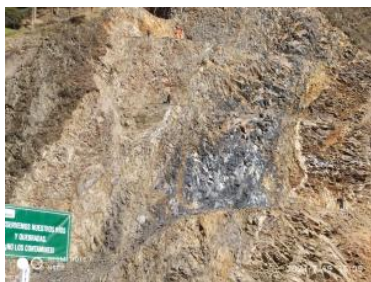
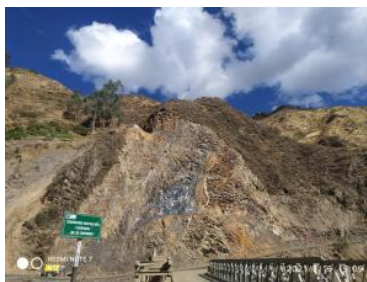
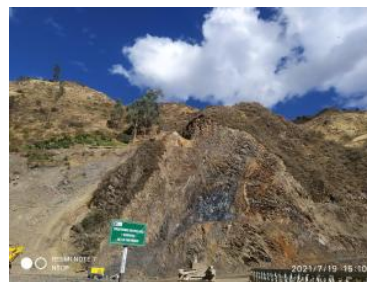
PERFORACIÓN EN EL KM 11+495.

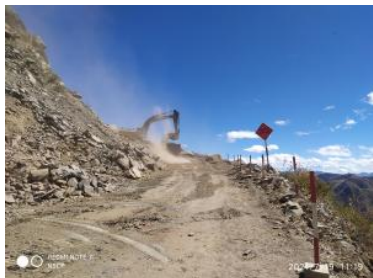
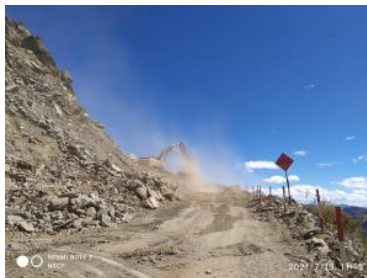
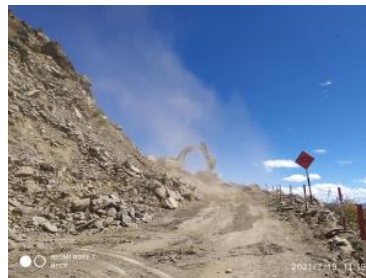
CORTE DE TALUD Y ELIMINACIÓN EN EL KM 29+250 (KM 29+200 – KM 29+380)

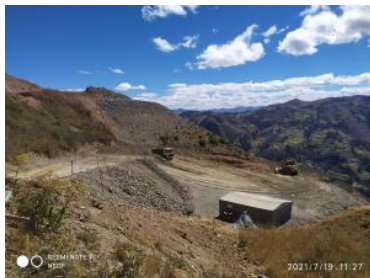
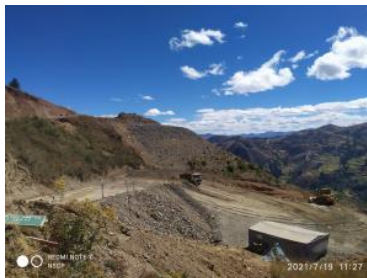
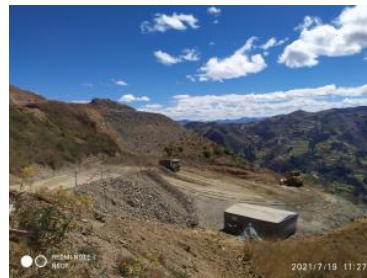
AMPLIACIÓN DE ACCESOS, CONFORMACIÓN DE PLATAFORMA EN DME N° 27  
UBICADO EN EL KM 28+980.

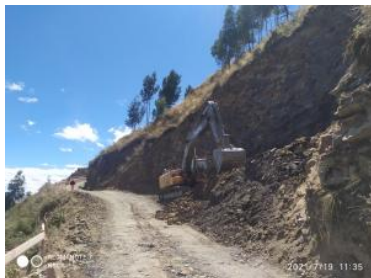
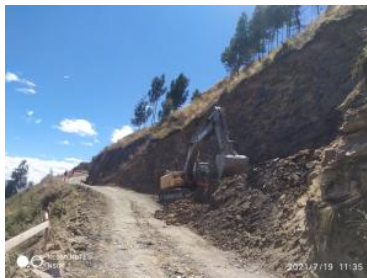
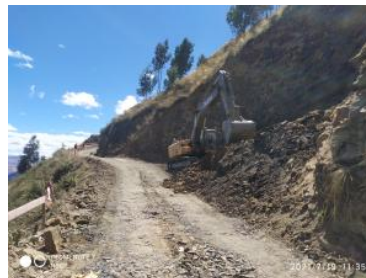
CORTE TALUD Y ELIMINACIÓN EN EL KM 27+600.
