BITACORA ELECTRÓNICA DE OBRA

Confirma Bitacora: Si	Nro Informe: 117- NAC M - ESC -DO PVN	Fecha Informe: 15-07-2021	Nombre De La Obra: Carretera Moquegua - Omate - Arequipa Tramo: II km. 35 al km. 153.50	Personal Encargado: CUTIPA MONZON NESTOR ARNULFO
---------------------------------	--	-------------------------------------	---	---

INFORME N° 117-NACM-ESC-DO PVN

REPORTE DEL JUEVES 15 DE JULIO DEL 2021

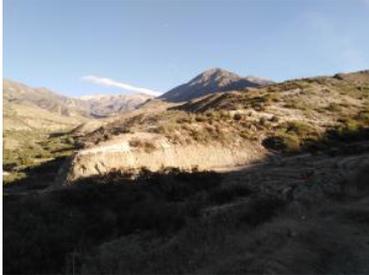
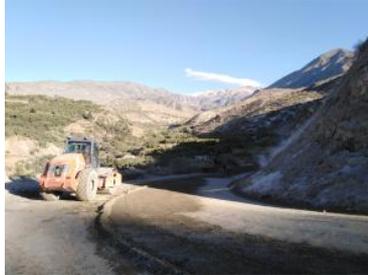
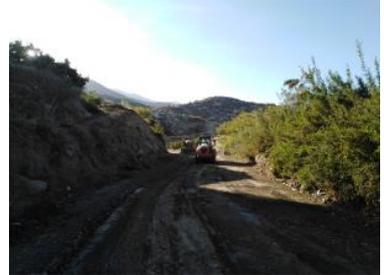
1

Actividades:
UBICACION: PROGRESIVA KM 109+000 AL KM 110+000
PERFILADO, RIEGO Y COMPACTADO DE LA PLATAFORMA

CDescripcion_____:
PERSONAL UTILIZADO: 02 VIGIAS, 01 PEON Y 01 JEFE DE GRUPO
MAQUINARIA(INCL. OPERADOR) : 01 CARGADOR FRONTAL, 01 VOLQUETE, 01 RODILLO VIBRATORIO, 01 CAMION CISTERNA, 01 MOTONIVELADORA, 01 MICRO BUS TRASLADO PERSONAL Y 01 CAMIONETA PICK UP 4X4

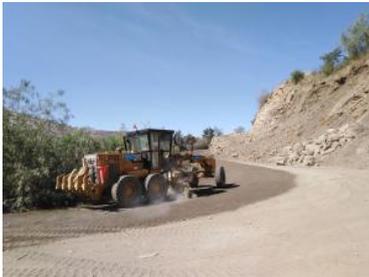
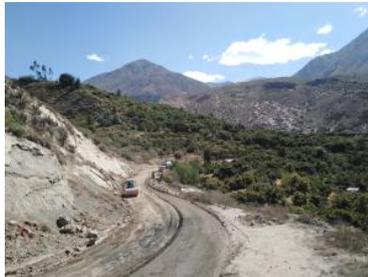
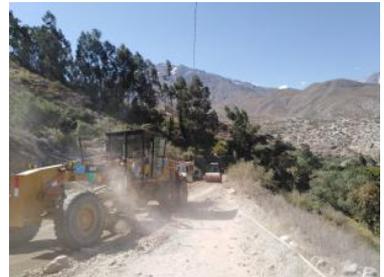
2

Actividades:
 UBICACION: KM 110+000 AL KM 111+000

CDescripcion_____:
 TRABAJOS DE TRANSITABILIDAD DE LA VIA

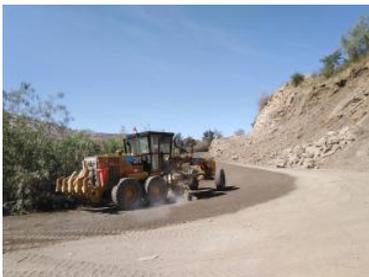
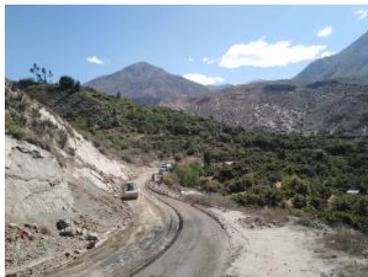
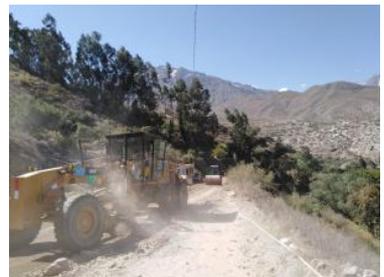
3

Actividades:
 UBICACION: KM 110+000 AL KM 111+000

CDescripcion_____:
 TRABAJOS DE TRANSITABILIDAD DE LA VIA
