## BITACORA ELECTRÓNICA DE OBRA

| Si | 141 | 20-07-2021 | Carretera Chuquicara-Puente<br>Quiroz – Tauca-Cabana-<br>Huandoval-Pallasca, Tramo:<br>Tauca- Pallasca | NATALY SUSI CABALLON<br>PAUCAR |

INFORME DIARIO N°141-2021-MNT. TAUCA-PALLASCA/NSCP

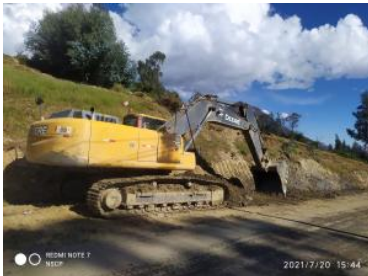
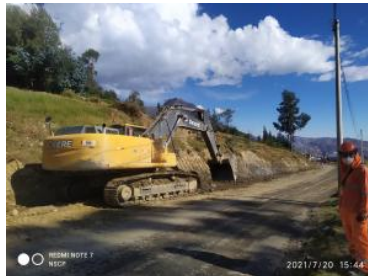
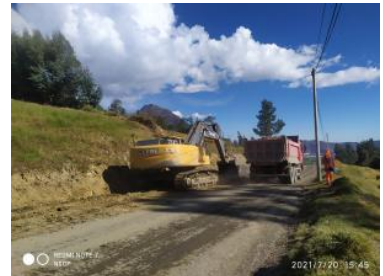
CORTE, PERFILADO DE TALUD Y ELIMINACIÓN EN EL KM 19+950.

**CDescripcion**\_\_\_\_\_:MO: 1 CAPATAZ, 1 OFICIAL, 1 PERSONAL DE PISO, 2 VIGÍAS, 12 OPERADORES.  
EM: 1 EXCAVADORA SOBRE ORUGA, 11 VOLQUETES.  
- SUB CONTRATA "ENTREVÍAS"**Foto1:**

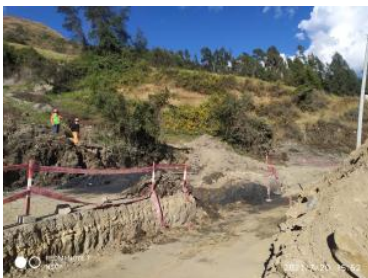
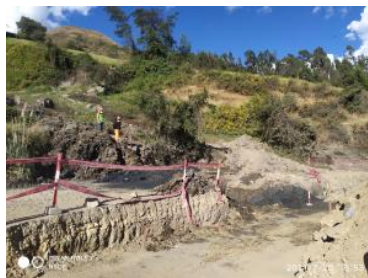
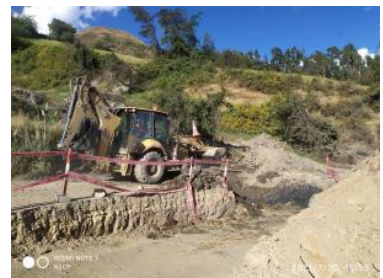
EXCAVACIÓN LD DE ALCANTARILLA TMC Ø 36" UBICADO EN EL KM 20+132.

**CDescripcion**\_\_\_\_\_:MO: 1 CAPATAZ, 1 PEÓN, 1 OPERADOR, 2 VIGÍAS.  
EM: 1 RETROEXCAVADORA**Foto1:**

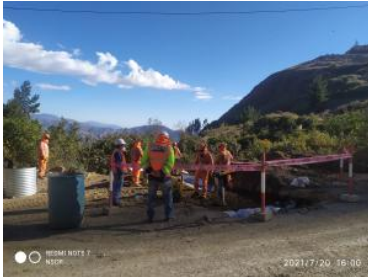
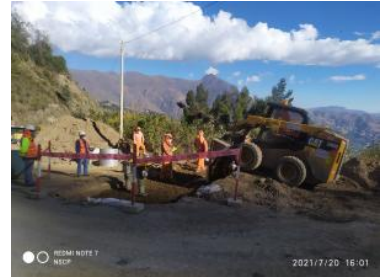
- RELLENO Y COMPACTADO DE ALCANTARILLA TMC  $\varnothing$  60"UBICADO EN EL KM 22+180.
- DENSIDAD DE CAMPO DENSÍMETRO NUCLEAR.

MO: 1 TÉCNICO DE CALIDAD, 1 CONTROLADOR DE OBRAS DE ARTE, 1 AUXILIAR DE CONTROL DE CALIDAD DE LA SUPERVISIÓN, 1 TÉCNICO Y 1 AUXILIAR ESPECIALISTA DEL USO DEL DENSIMETRO.

EM: 4 VIBROCOMPACTADORES, 1 MINICARGADOR (BOBCAT), 1 DENSÍMETRO NUCLEAR.

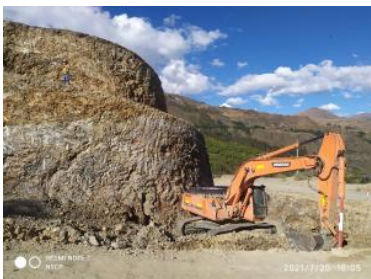
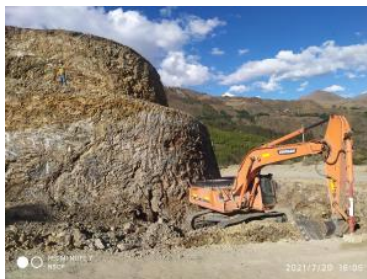
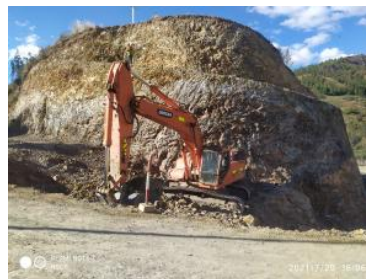
CORTE, PERFILADO DE TALUD Y ELIMINACIÓN KM 23+350 (KM 23+330 – KM 23+490).

MO: INGENIERO ESPECIALISTA DE PRODUCCIÓN DEL CONTRATISTA, 1  
CAPATAZ, 1 OFICIAL, 1 PERSONAL DE PISO, 15 OPERADORES, 2 VIGÍAS.

EM: 1 EXCAVADORA SOBRE ORUGA, 14 VOLQUETES.

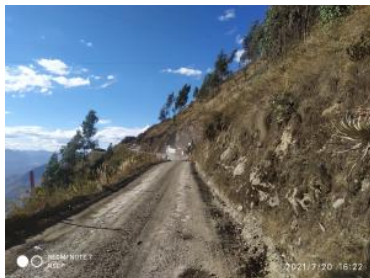
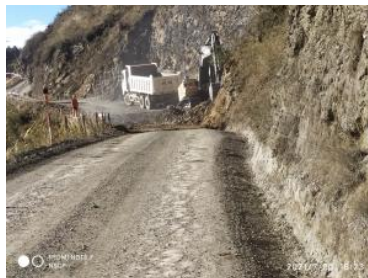
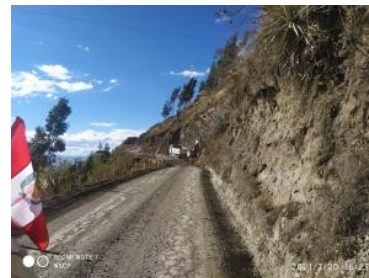
CORTE TALUD Y ELIMINACIÓN EN EL KM 27+600.

MO: 1 CAPATAZ, 1 OFICIAL, 1 PERSONAL DE PISO, 2 VIGÍAS, OPERADORES.  
EM: 1 EXCAVADORA SOBRE ORUGA, 4 VOLQUETES.  
- SUB CONTRATA "ENTREVÍAS"

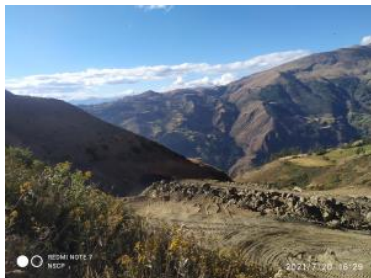
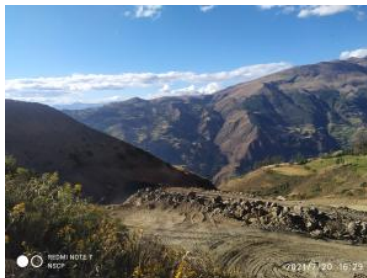
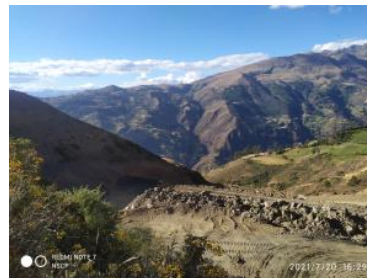
**Panel Fotográfico de la Bitacora de Obras****Personal Encargado:****NATALY SUSI CABALLON  
PAUCAR****Nivel:****No Aplica****Fecha De Fotografia:****20-07-2021****Actividades:****AMPLIACIÓN DE ACCESOS, CONFORMACIÓN DE PLATAFORMA EN DME N° 27  
UBICADO EN EL KM 28+980.****CDescripcion\_\_\_\_\_:****MO: 1 CONTROLADOR, 1 VIGÍA, 7 OPERADORES.****EM: 1 TRACTOR SOBRE ORUGA, 1 EXCAVADORA SOBRE ORUGA, 5 VOLQUETES.****Foto1:**

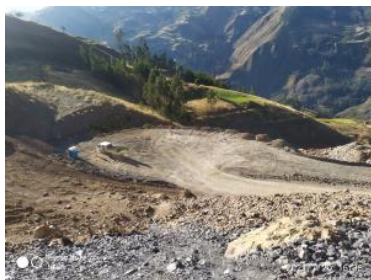
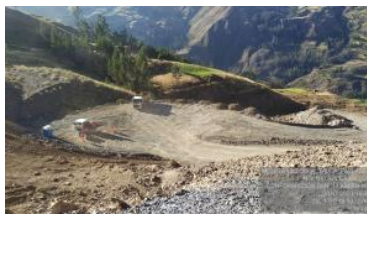
**Fecha Toma De Datos:****20-07-2021****Panel Fotográfico de la Bitacora de Obras****Personal Encargado:****NATALY SUSI CABALLON  
PAUCAR****Nivel:****No Aplica****Fecha De Fotografia:****20-07-2021****Actividades:****CONFORMACIÓN DE PLATAFORMA EN DME N° 11 UBICADO EN EL KM 30+460.****CDescripcion\_\_\_\_\_:****MO: 1 PERSONAL DE PISO, 4 OPERADORES.****EM: 4 VOLQUETES.****Foto1:**

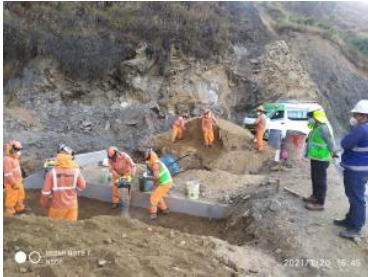
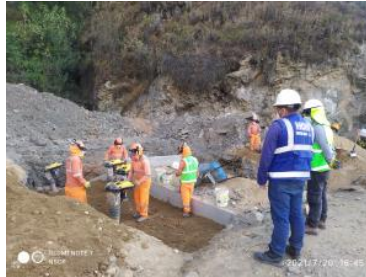
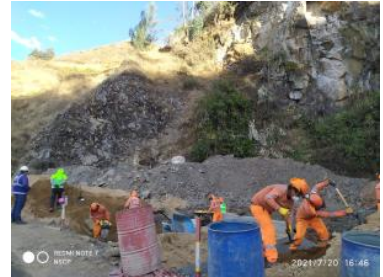
- RELLENO Y COMPACTADO DE ALCANTARILLA MC UBICADO EN EL KM 31+288.
- DENSIDAD DE CAMPO DENSÍMETRO NUCLEAR.

MO: 1 TÉCNICO DE CALIDAD, 1 CONTROLADOR DE OBRAS DE ARTE, 1 AUXILIAR DE CONTROL DE CALIDAD DE LA SUPERVISIÓN, 1 TÉCNICO Y 1 AUXILIAR ESPECIALISTA DEL USO DEL DENSÍMETRO, 1 CAPATAZ, 2 OPERARIOS, 5 PEONES, 2 VIGÍAS.

EM: 4 VIBROCOMPACTADORES, 1 MINICARGADOR (BOBCAT), 1 DENSÍMETRO NUCLEAR.

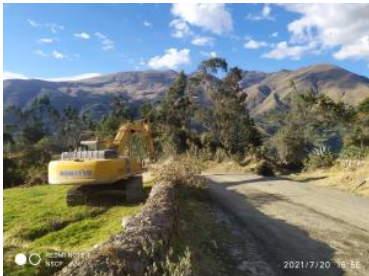
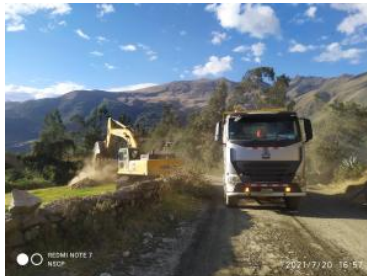
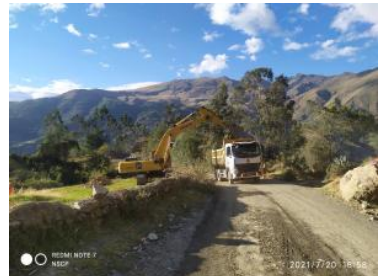
CORTE DE PLATAFORMA Y ELIMINACIÓN EN EL KM 32+720.

MO: 1 CAPATAZ, 1 PERSONAL DE PISO, 5 OPERADORES, 2 VIGÍAS.  
EM: 1 EXCAVADORAS SOBRE ORUGAS, 4 VOLQUETES.  
- SUBCONTRATISTA: "BC"

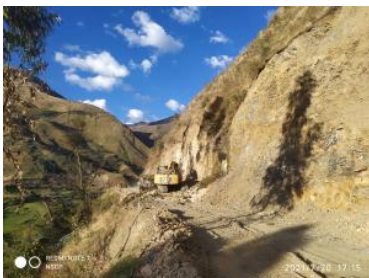
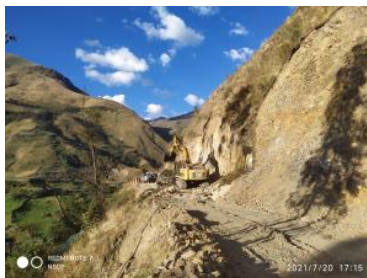
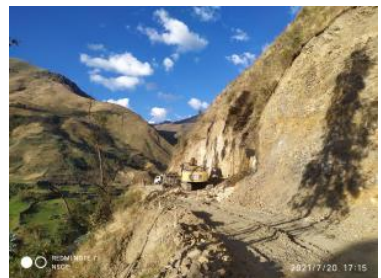
CORTE DE TALUD Y ELIMINACIÓN EN EL KM 35+350.

MO: 1 CAPATAZ, 2 PERSONAL DE PISO, 2 VIGÍAS, 8 OPERADORES.  
EM: 1 EXCAVADORA SOBRE ORUGA, 6 VOLQUETES.

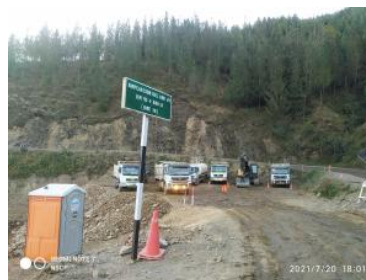
CONFORMACIÓN DE PLATAFORMA EN DME N°24 UBICADO EN EL KM 40+880.

MO: 1 CAPATAZ, 1 PERSONAL DE PISO, 7 OPERADORES.  
EM: 1 EXCAVADORA SOBRE ORUGA, 6 VOLQUETES.
