BITACORA ELECTRÓNICA DE OBRA

Confirma Bitacora: Si
Nro Informe: 163
Fecha Informe: 21-07-2021
Nombre De La Obra: Carretera Oyon - Ambo, Tramo I: Oyon - Desvío Cerro de Pasco
Personal Encargado: LUZMILA GUERRA MOTTA

MEJORAMIENTO DE LA CARRETERA OYON - AMBO TRAMO 1: OYON DV. CERRO DE PASCO

Panel Fotográfico de la Bitacora de Obras

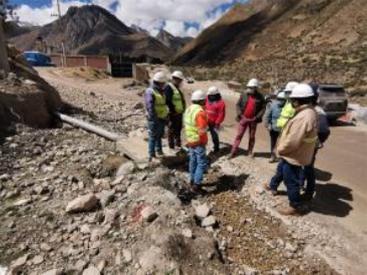
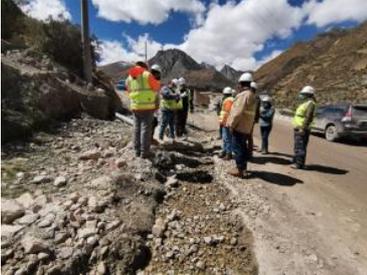
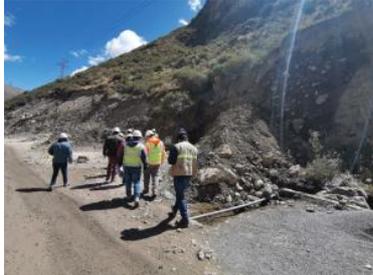
Actividades:
Interferencias por presencia de buzón y tuberías de agua potable
Progresiva: km 142+165 al km 142+800

CDescripcion _____:
Se aprecia la existencia de dos buzones y tubería de agua potable en el ancho de vía. El Ing. Castañeda refirió que dicha interferencia estaría comprendida en el Expediente que se viene contratando a través del área de Derecho de Vía de PVN a fin de la liberación de dicha interferencia.

De las interferencias por presencia de tuberías de Agua Potable (existentes y nuevas) y buzones, y dado el tiempo transcurrido, se sugiere que a través del área de Derecho de Vía de PVN, se pudiera adoptar alternativas de solución integrales a fin de liberar dichas interferencias y evitar mayores dilaciones en liberación de estas y de ser el caso evitar posibles ampliaciones de plazo y consiguientes.

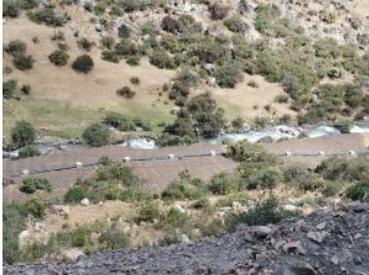
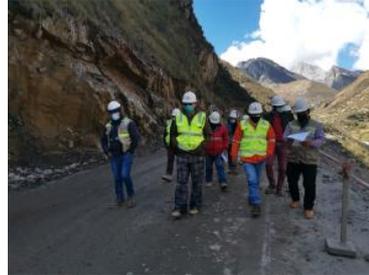
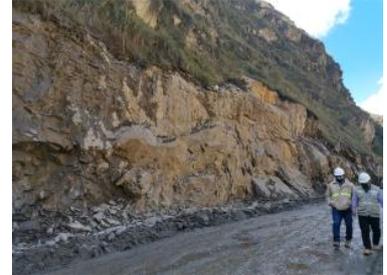
Interferencia de Tubería Nueva en talud inferior LD
Progresiva: km 141+640 al km 141+250

La presencia de la tubería nueva en Talud inferior, limitaría la ejecución de actividades relacionadas a Movimiento de tierras (Corte en Roca Fija), ya que en el proceso de ejecución de dichas actividades se tendría el riesgo de daños a las tuberías instaladas. El Contratista habría sugerido la adecuación de trazo, por existencia de tuberías expuestas en el talud inferior.

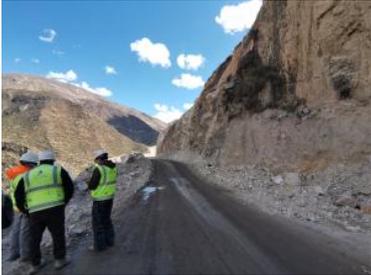
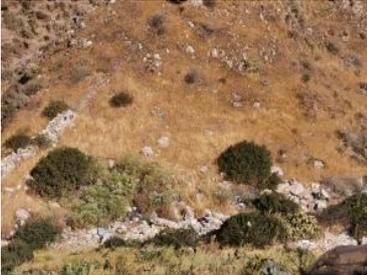
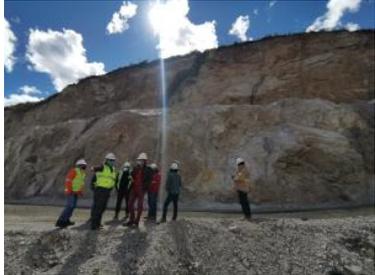
Actividades:
Interferencia de Tubería existente en Talud inferior
Progresiva: km 140+640 al km 140+750

La presencia de la tubería existente en Talud inferior, limitaría las actividades de movimiento de tierras a desarrollarse en el tramo, por el riesgo de daños a estas. Sin embargo, es preciso indicar que a la fecha se vienen realizando actividades de Movimiento de tierras (Corte en Roca Fija) entre el km 140+640 al km 140+750, por lo que, una vez concluida dicha actividad ya no se tendría mayores interferencias para la ejecución de las siguientes partidas referidas a la Pavimentación con Concreto Hidráulico.

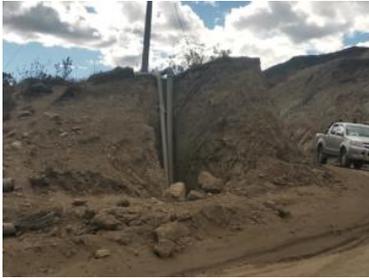
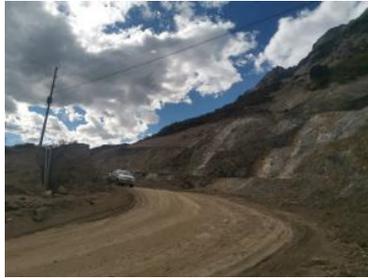
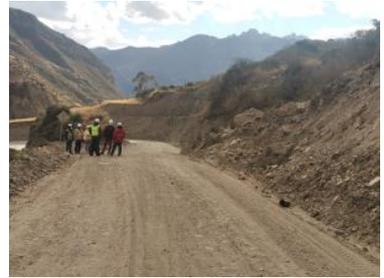
Interferencia de Tubería de PVC y Buzón de Concreto de Registro Progresiva: km 138+540 al km 138+750

Se evidencia la presencia de Tubería de PVC 6" y Buzón de Concreto de Registro, que limitaría las actividades relacionadas a construcción de Pavimento de Concreto Hidráulico entre el km 138+540 al km 138+750.

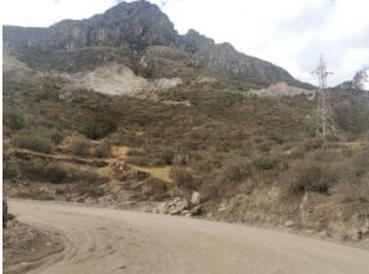
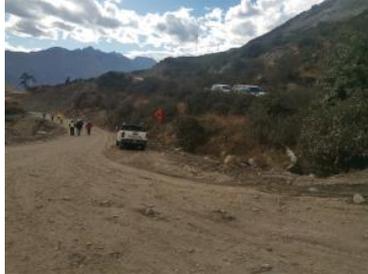
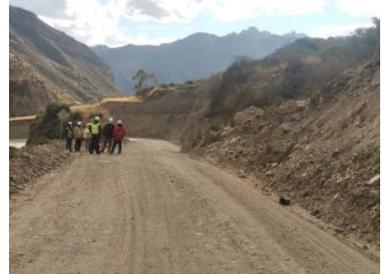
Actividades:
Interferencia de Tubería de HDP y canal de concreto
Progresiva: km 137+930 al km 138+170

Se evidencia la presencia de Tubería HDP y canal de concreto en talud superior, los que, limitarían las actividades relacionadas a construcción de Pavimento de Concreto Hidráulico entre el km 137+930 al km 138+170.

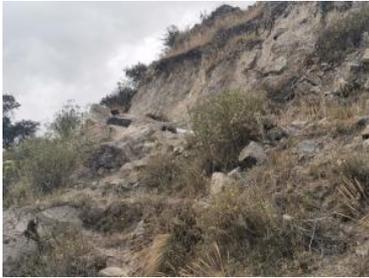
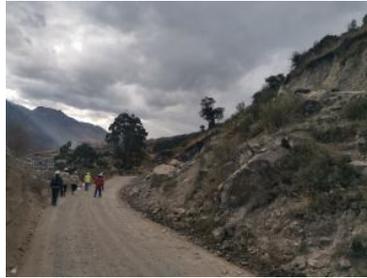
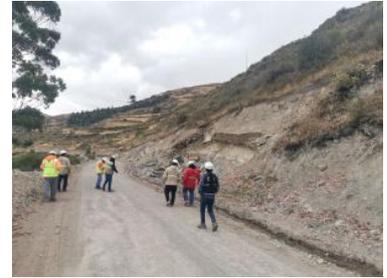
Interferencia de Tubería en Talud Superior
Progresiva: km 137+530 al km 137+730 – Vía Ramal

Se evidencia la presencia de Tubería en talud superior, los que, limitarían las actividades relacionadas a construcción de Pavimento de Concreto Hidráulico entre el km 137+530 al km 137+730 – Vía Ramal

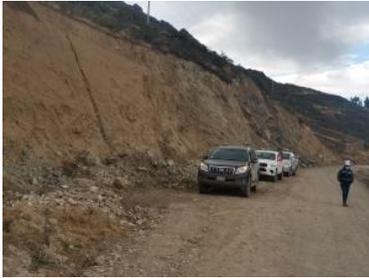
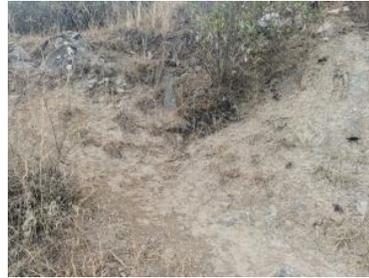
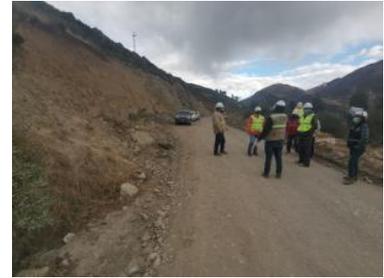
Interferencia de Tubería de fierro fundido
Progresiva: km 136+780 al km 137+960 – Vía Ramal

Se evidencia la presencia de Tubería de fierro fundido en talud superior, lo que, limitarían las actividades relacionadas a construcción de Pavimento de Concreto Hidráulico entre el km 136+780 al km 137+960 – Vía Ramal
