## BITACORA ELECTRÓNICA DE OBRA

<b>Confirma Bitacora:</b> Si	<b>Nro Informe:</b> 142	<b>Fecha Informe:</b> 21-07-2021	<b>Nombre De La Obra:</b> Carretera Chuquicara-Puente Quiroz – Tauca-Cabana-Huandoval-Pallasca, Tramo: Tauca- Pallasca	<b>Personal Encargado:</b> NATALY SUSI CABALLON PAUCAR
---------------------------------	----------------------------	-------------------------------------	---	---

INFORME DIARIO N°142-2021-MNT. TAUCA-PALLASCA/NSCP

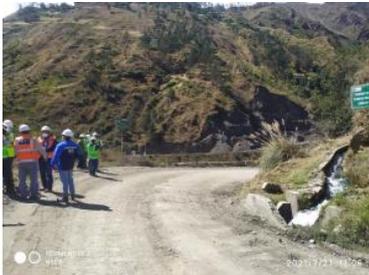
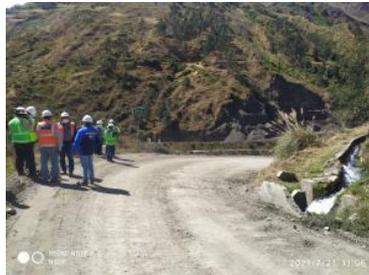
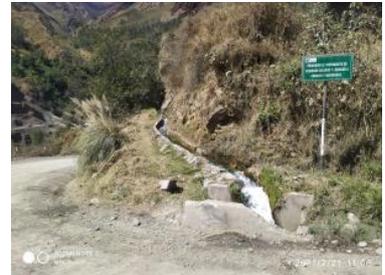
INTERFERENCIAS: CANAL UBICADO EN EL KM 7+550- KM 7+860.

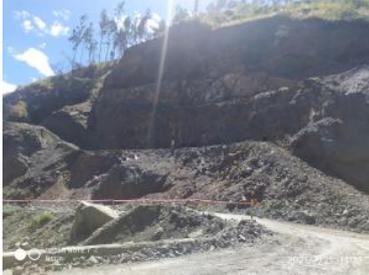
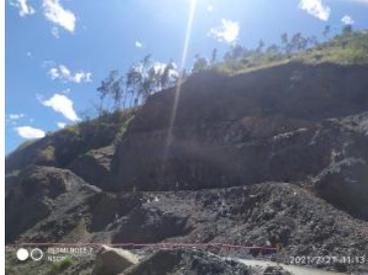
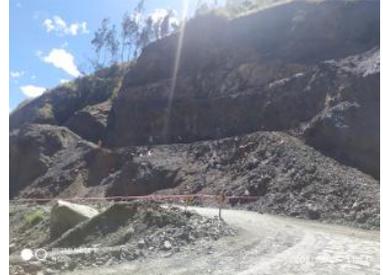
- PERFORACIÓN E INSTALACIÓN DE MATERIAL EXPLOSIVO PARA VOLADURA EN KM 7+880 - KM 7+910; LA VOLADURA .
- VOLADURA 2:00 PM.

- MO: 1 INGENIERO ENCARGADO DEL FRENTE, 3 PERFORISTAS, 2 PEONES.
- EM: 3 PERFORADORAS, 1 COMPRESORA.
- VOLADURA 2:00 PM.

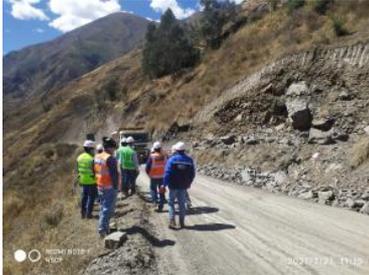
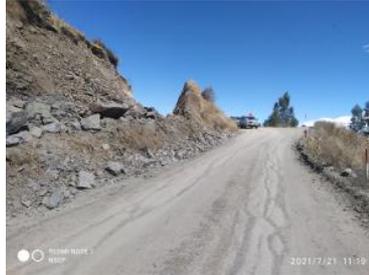
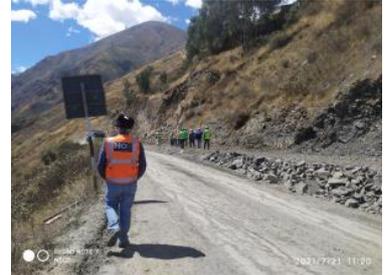
**Actividades:**  
INTERFERENCIA: FALLA GEOLOGICA KM 8+830- KM 8+900.

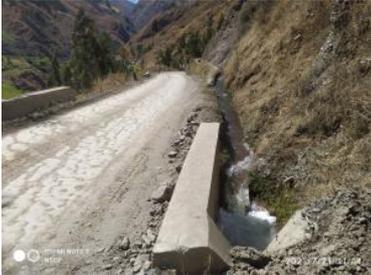
**Actividades:**  
INTERFERENCIA: CANAL UBICADO EN EL KM10+280.

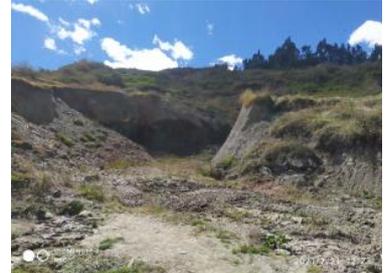
INTERFERENCIAS: FILTRACIÓN SECTOR KM 15+600-KM 15+650

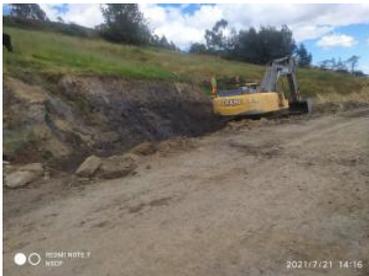
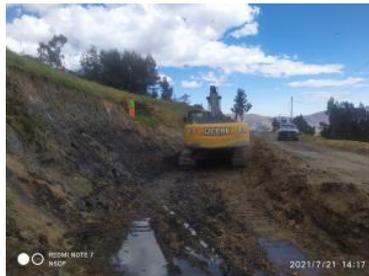
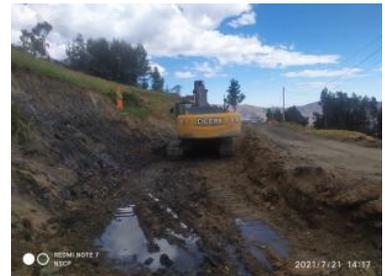
**Actividades:**  
 CORTE DE PLATAFORMA DE VIA Y ELIMINACIÓN KM 19+990.

**CDescripcion\_\_\_\_\_:**  
 MO: 1 CAPATAZ, 1 OFICIAL, 1 PERSONAL DE PISO, 2 VIGÍAS, 13 OPERADORES.  
 EM: 1 EXCAVADORA SOBRE ORUGA, 12 VOLQUETES.  
 - SUB CONTRATA "ENTREVÍAS"

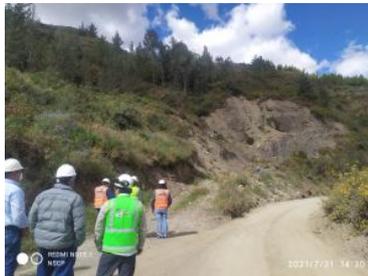
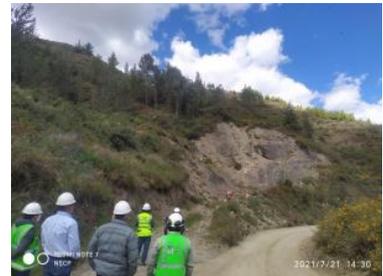
**Actividades:**  
 INTERFERENCIAS: DERRUMBE DE TALUD KM 22+580-KM 22+640

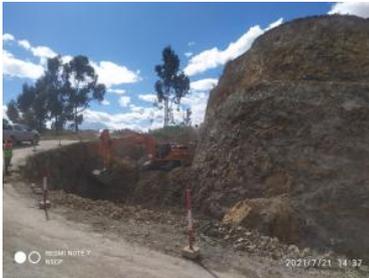
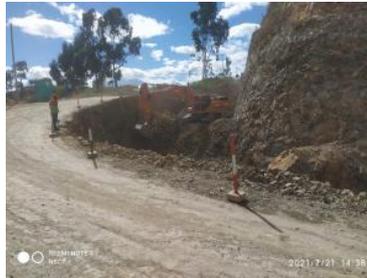
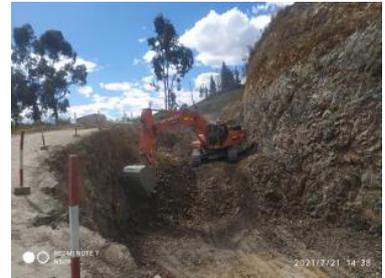
CORTE, PERFILADO DE TALUD Y ELIMINACIÓN KM 23+350 (KM 23+330 – KM 23+490).

MO: INGENIERO ESPECIALISTA DE PRODUCCIÓN DEL CONTRATISTA, 1 CAPATAZ, 1 OFICIAL, 1 PERSONAL DE PISO, 15 OPERADORES, 2 VIGÍAS.  
EM: 1 EXCAVADORA SOBRE ORUGA, 14 VOLQUETES.  
-SUBCONTRATA: "BC"

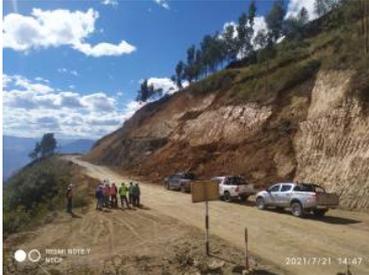
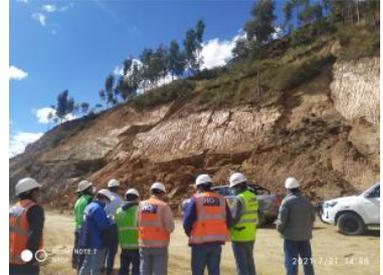
**Actividades:**  
 INTERFERENCIAS: DERRUMBE DE TALUD KM 26+500

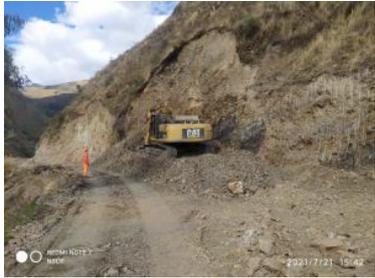
**Actividades:**  
CORTE DE TALUD Y ELIMINACIÓN KM 35+330 - KM 35+370

**CDescripcion\_\_\_\_\_:**  
MO: 1 CAPATAZ, 2 PERSONAL DE PISO, 2 VIGÍAS, 6 OPERADORES.  
EM: 1 EXCAVADORA SOBRE ORUGA, 5 VOLQUETES.

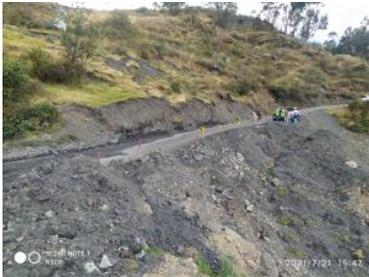
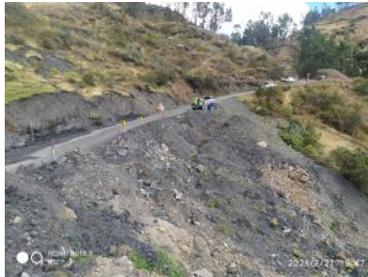
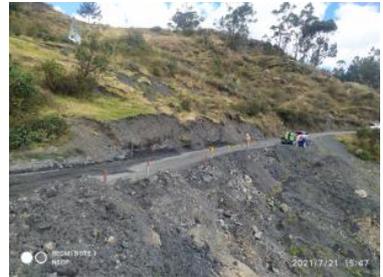
**Actividades:**  
INTERFERENCIAS: FALLA GEOLÓGICA KM 34  
- ZONA INESTABLE.

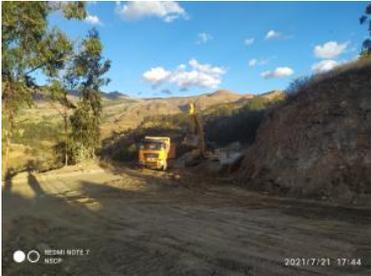
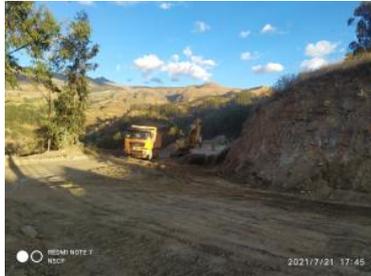
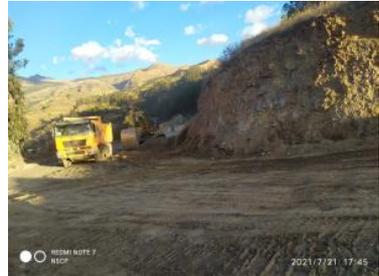
**Actividades:**  
CORTE DE PLATAFORMA, PERFILADO Y ELIMINACIÓN EN EL KM 32+840 - KM 33+000.

**CDescripcion\_\_\_\_\_:**  
MO: 1 CAPATAZ, 1 PERSONAL DE PISO, 5 OPERADORES, 2 VIGÍAS.  
EM: 1 EXCAVADORAS SOBRE ORUGAS, 4 VOLQUETES.  
- SUBCONTRATISTA: "BC"

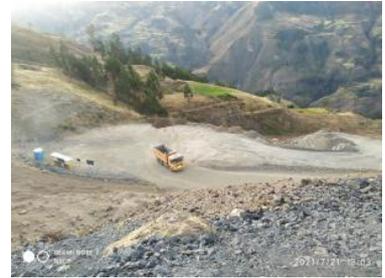
**Actividades:**  
CONFORMACIÓN DE PLATAFORMA EN DME N° 11 UBICADO EN EL KM 30+460.

**CDescripcion\_\_\_\_\_:**  
MO: 1 CONTROLADOR, 4 OPERADORES.  
EM: 4 VOLQUETES.

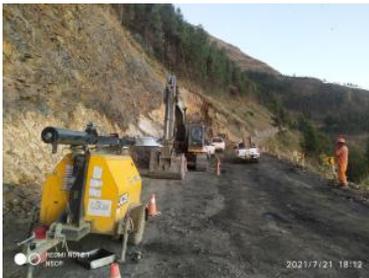
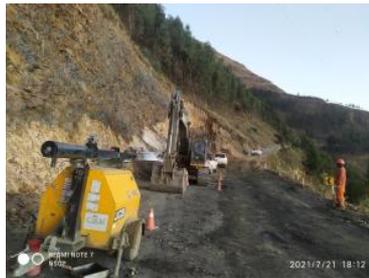
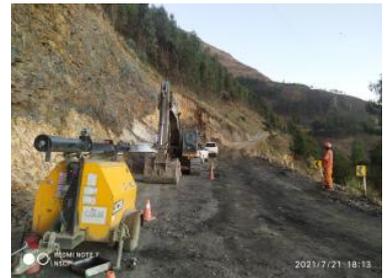
**Actividades:**  
CORTE TALUD Y ELIMINACIÓN EN EL KM 27+600.

**CDescripcion\_\_\_\_\_:**  
MO: 1 CAPATAZ, 1 OFICIAL, 1 PERSONAL DE PISO, 2 VIGÍAS, 8 OPERADORES.  
EM: 1 EXCAVADORA SOBRE ORUGA, 7 VOLQUETES.  
- SUB CONTRATA "ENTREVÍAS"
