## BITACORA ELECTRÓNICA DE OBRA

| Si | 029-<br>2021 | 21-07-2021 | REHABILITACION Y<br>MEJORAMIENTO DE LA<br>CARRETERA PALLASCA -<br>M O L L E P A T A -<br>MOLLEBAMBA - SANTIAGO<br>DE CHUCO EMPALME RUTA<br>NO 10, TRAMO SANTIAGO<br>DE CHUCO - MOLLEPATA | VILCHEZ ESPINOZA<br>JOHNATHAN ARTURO |

Reporte diario Santiago de Chuco - Mollepata

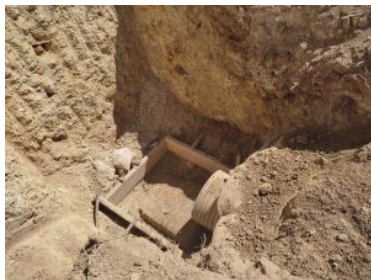
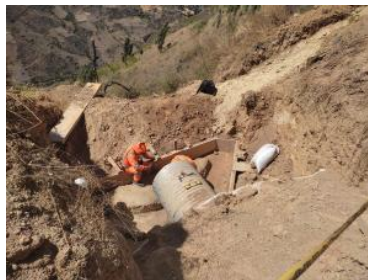
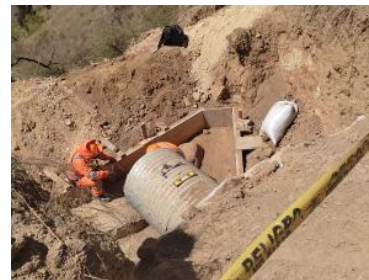
**Personal Encargado:****VILCHEZ ESPINOZA  
JOHNATHAN ARTURO****Nivel:****No Aplica****Fecha De Fotografia:****21-07-2021****Actividades:****500. OBRAS DE ARTE Y DRENAJE  
515.A ENCOFRADO Y DESENCOFRADO  
PROGRESIVA 3+403****CDescripcion\_\_\_\_\_:****Equipos  
Herramientas manuales  
Cuadrilla  
1 Operario  
2 Ayudantes****Foto1:**

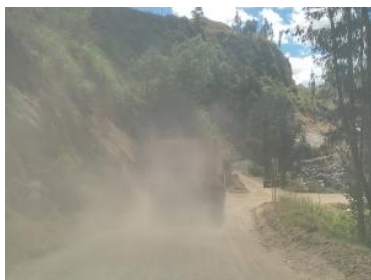
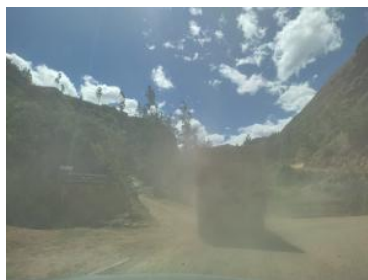
Contaminación por exceso de polvo

Se evidencia alta contaminación por polvo en la vía entre los km 9 al 14, se requiere aumentar el ritmo de riego de la vía para su mitigación.

- Con respecto al control de polvo en el proyecto, el contratista viene regando a un ritmo bajo la zona de la calzada con cisterna de agua, se solicita incrementar zonas de riego.

- Se realiza mantenimiento a accesos y desbroce de vegetación en áreas a DME
- Se realiza mantenimiento frente a derrumbes ocurridos en la vía.
- Se evidencia un bajo ritmo de riego de las vías tanto durante los trabajos diurnos, así como durante los trabajos nocturnos.

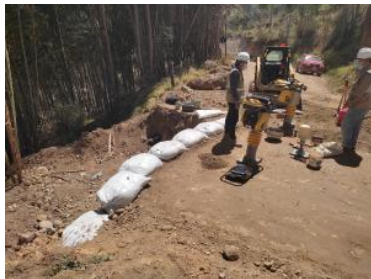
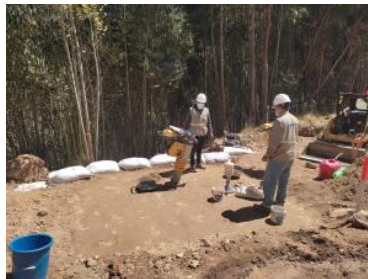
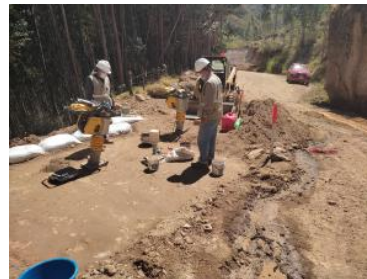
500. OBRAS DE ARTE Y DRENAJE  
502.A RELLENO PARA ESTRUCTURAS  
PROGRESIVA 14+887 LADO DERECHO

Personal de contratista y supervisión realizan pruebas de densidad

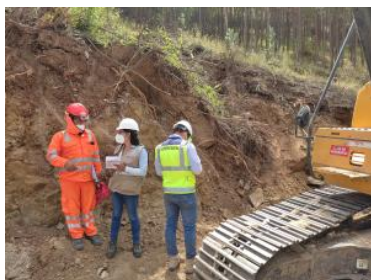
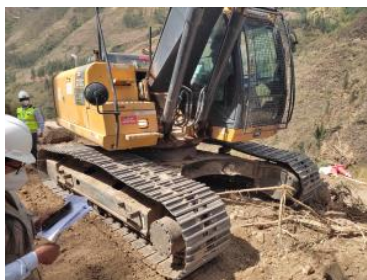
**Personal Encargado:****VILCHEZ ESPINOZA  
JOHNATHAN ARTURO****Nivel:****No Aplica****Fecha De Fotografia:****21-07-2021****Actividades:****Supervisión de Maquinaria y equipo****CDescripcion\_\_\_\_\_:****Se realiza la supervisión de maquinaria, equipos y condiciones de trabajo por parte del especialista de seguridad de la supervisión.****Foto1:**

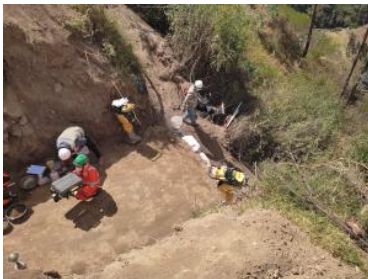
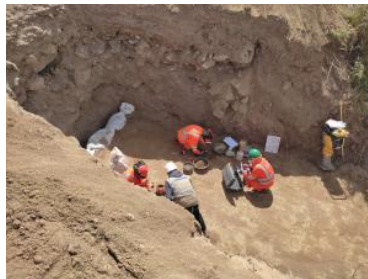
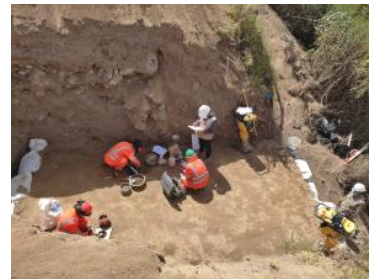
500. OBRAS DE ARTE Y DRENAJE  
502.A RELLENO PARA ESTRUCTURAS  
PROGRESIVA +183 LADO DERECHO

Personal de contratista y supervisión realizan pruebas de densidad

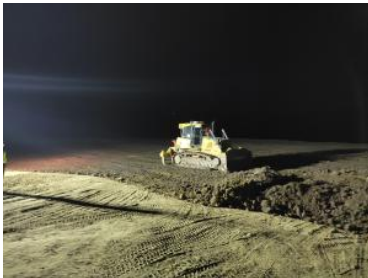
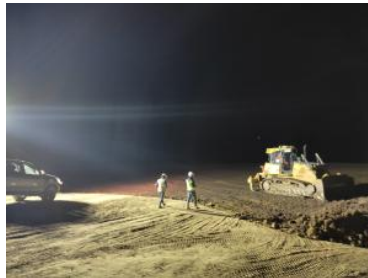
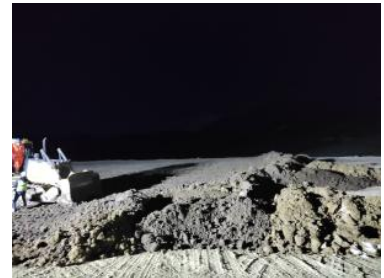
TRABAJOS NOCTURNOS  
200. MOVIMIENTO DE TIERRA  
205.A CONFORMACIÓN DE TERRAPLENES  
PROGRESIVA 29+800 DME 15

Se evidencian trabajos nocturnos con normalidad.

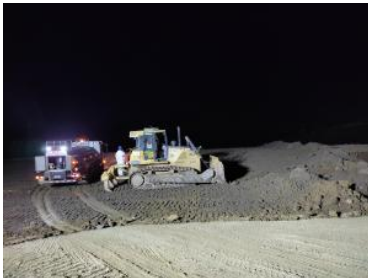
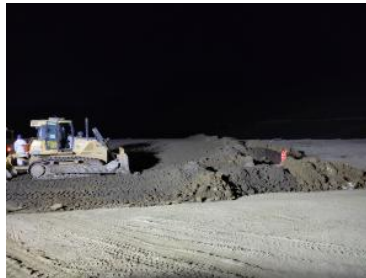
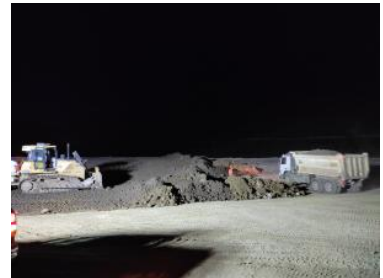
**Actividades:**TRABAJOS NOCTURNOS  
200. MOVIMIENTO DE TIERRA  
205.A CONFORMACIÓN DE TERRAPLENES  
PROGRESIVA 29+800 DME 15**CDescripcion\_\_\_\_\_:**

Se evidencian trabajos nocturnos con normalidad.

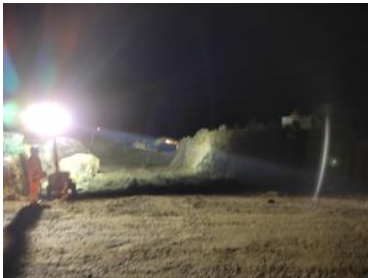
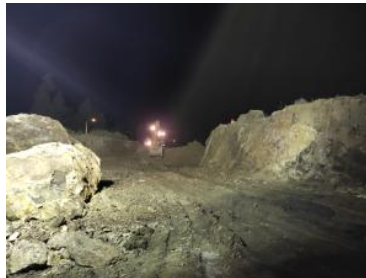
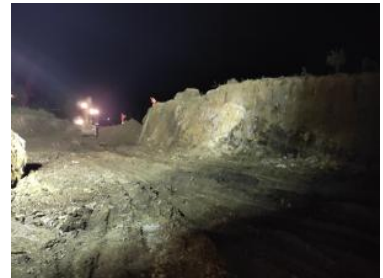
200. MOVIMIENTO DE TIERRA  
202.A EXCAVACIÓN DE MATERIAL SUELTO  
PROGRESIVA 23+670

Se evidencio trabajos nocturnos con normalidad

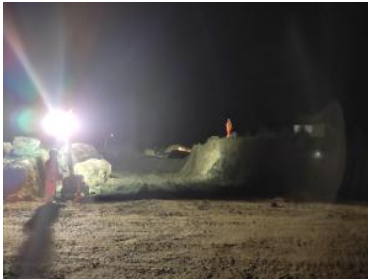
200. MOVIMIENTO DE TIERRA  
202.A EXCAVACIÓN DE MATERIAL SUELTO  
PROGRESIVA 23+000

Se evidencio trabajos nocturnos con normalidad

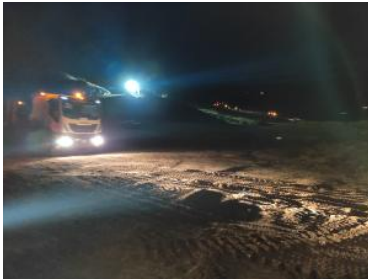
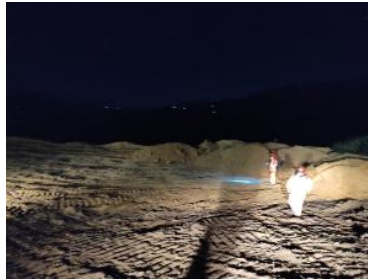
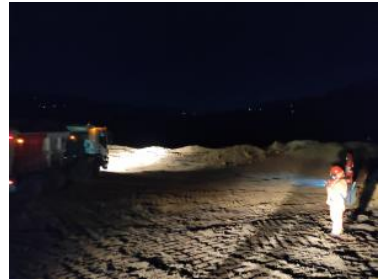
TRABAJOS NOCTURNOS  
200. MOVIMIENTO DE TIERRA  
205.A CONFORMACIÓN DE TERRAPLENES  
PROGRESIVA 10+100 DME 16

- Se evidencias el inicio de los trabajos en el DME 16 en la progresiva 10+100, incluido en el adicional N° 3 que se encuentra en evaluación por la entidad.
- Se verifican la realización de trabajos nocturnos, las partidas ejecutadas corresponden a movimiento de tierras, excavación en material suelto, excavación en roca suelta, conformación de terraplenes y transporte de desechos y excedentes a DME 16 en el Km 10+100 y hacia DME 15 29+800.

Se evidencian trabajos nocturnos con normalidad.

Al contratista, mejorar la iluminación para trabajos nocturnos en DME 16 en KM 10+100.

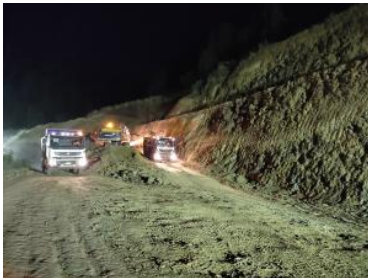
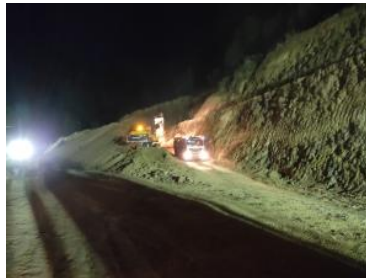
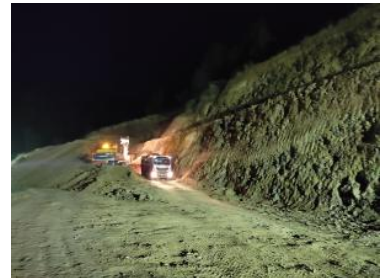
200. MOVIMIENTO DE TIERRA  
202.A EXCAVACIÓN DE MATERIAL SUELTO  
PROGRESIVA 2+150

Se evidencio trabajos nocturnos con normalidad

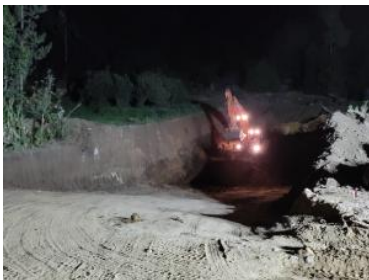
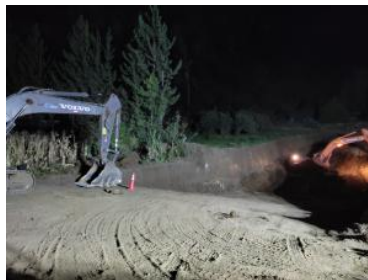
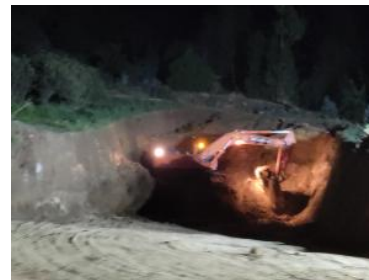
200. MOVIMIENTO DE TIERRA  
202.A EXCAVACIÓN DE MATERIAL SUELTO  
202.B EXCAVACIÓN EN ROCA SUELTA  
PROGRESIVA 2+000

Se evidencio trabajos nocturnos con normalidad
