BITACORA ELECTRÓNICA DE OBRA

REGISTRO DE LA BITACORA Y FOTO DEL CUADERNO DE OBRA

Confirma Bitacora: Si	Nro Informe: 100	Fecha Informe: 22-07-2021	Nombre De La Obra: Carretera Oyon- Ambo, Tramo II: Dv. Cerro de Pasco- Dv. Chacayan	Personal Encargado: BORIS WALTER AYLLÓN CARCELÉN
---------------------------------	----------------------------	-------------------------------------	---	---

OBRA: MEJORAMIENTO DE LA CARRETERA OYON - AMBO TRAMO 2 DESVIO CERRO DE PASCO DESVIO CHACAYAN

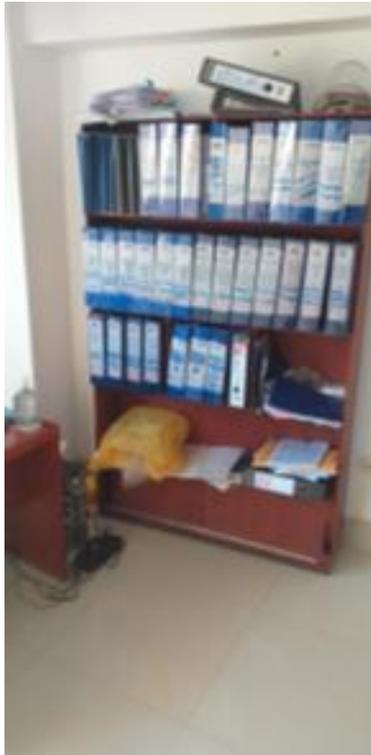
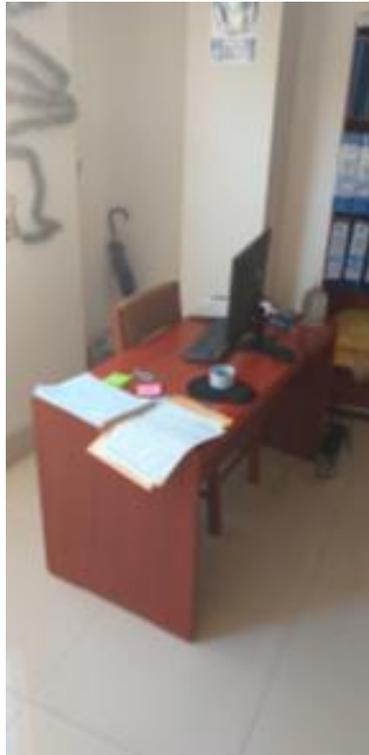
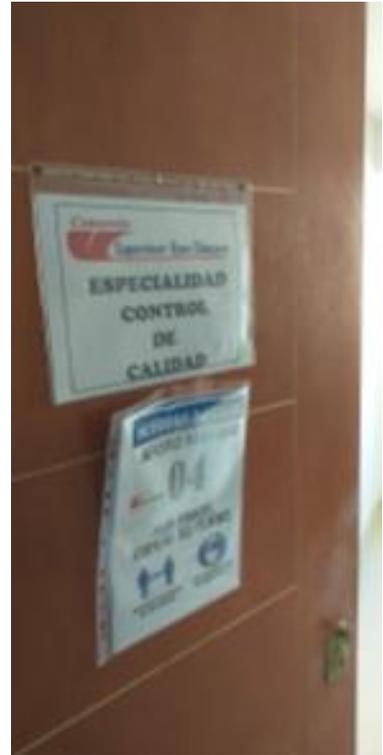
Actividades:
PROGRESIVA KM. 214+500
VISITA DE MONITOREO A LAS OFICINAS DE LA SUPERVISION

En la progresiva km. 214+500 se realiza visita a las oficinas de la supervisión en busca del cuaderno de obra y para coordinar visita a campo para la verificación de mayores metrados. No se logro acceder al cuaderno de obra. Se realizo visita de constatación al área de Control de Calidad y no se ubica el Ing, Especialista de Calidad en oficina , ni en obra,

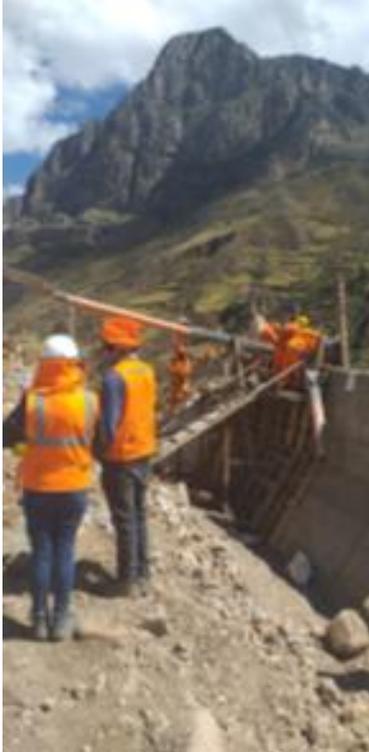
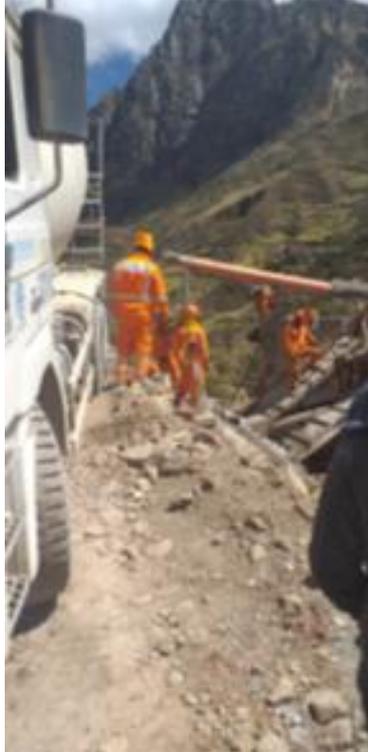
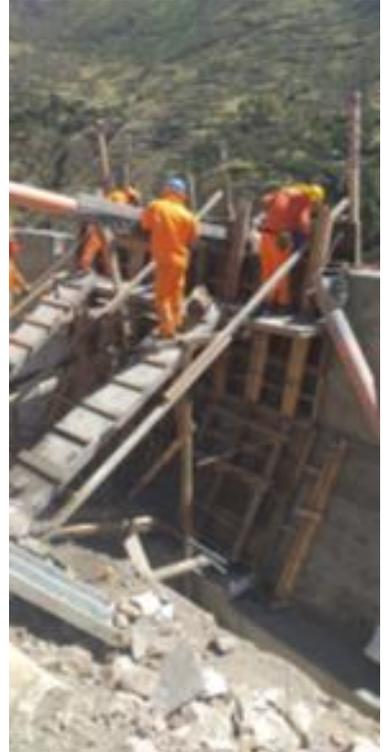
PROGRESIVA KM. 199+754
600.0 OBRAS DE ARTE Y DRENAJE
612.A ENCOFRADO Y DEENCOFRADO PARA OBRAS DE ARTE
610.E1 CONCRETO CICLOPEO (F'c= 175 KG/CM2 + 30% P.M.)

En la progresiva KM. 199+754 se ha realizado el encofrado y se inicia el vaciado de muro ciclópeo en el paño 12. Se utiliza un camión mixer, vibrador de concreto y herramientas menores. Trabajan: 1 capataz, 6 obreros , 1 operario de Mixer. 2 vigías.

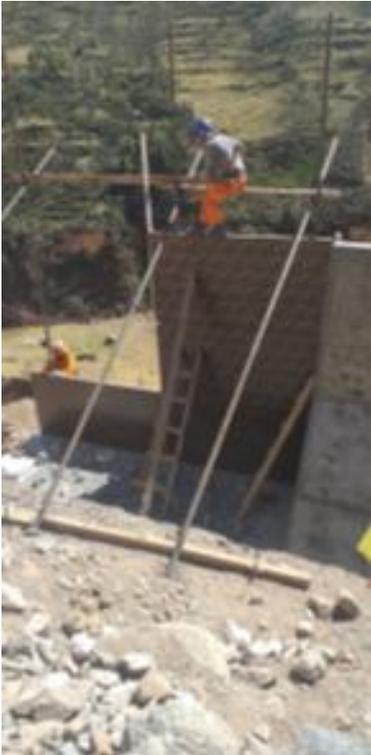
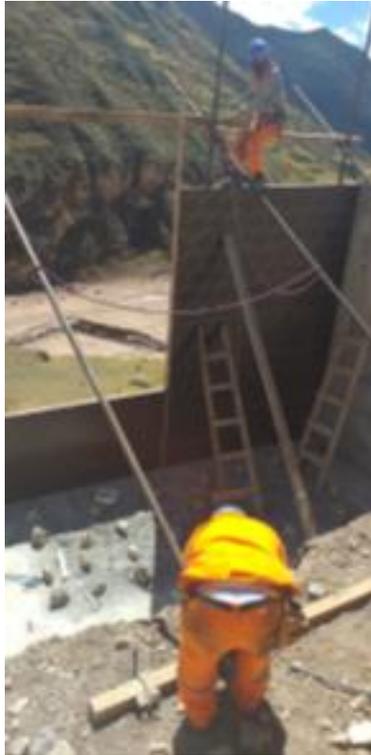
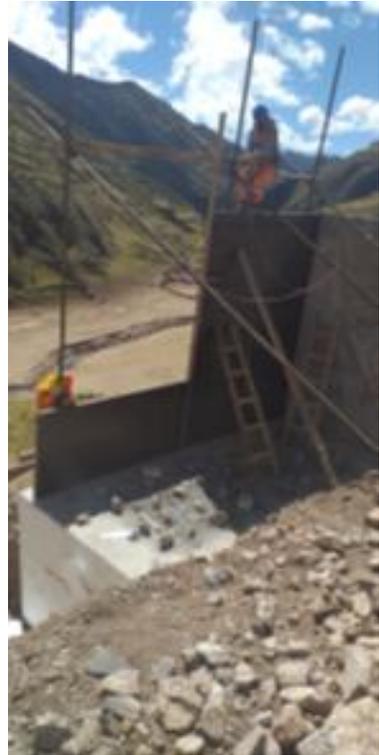
Actividades:
PROGRESIVA KM. 199+790
600.0 OBRAS DE ARTE Y DRENAJE
612.A ENCOFRADO Y DESENCOFRADO PARA OBRAS DE ARTE

CDescripcion _____:
En la progresiva Km. 199+790 se realiza el encofrado de elevación de muro ciclópeo. Se utiliza herramientas menores, trabajan: 1 capataz, 2 obreros

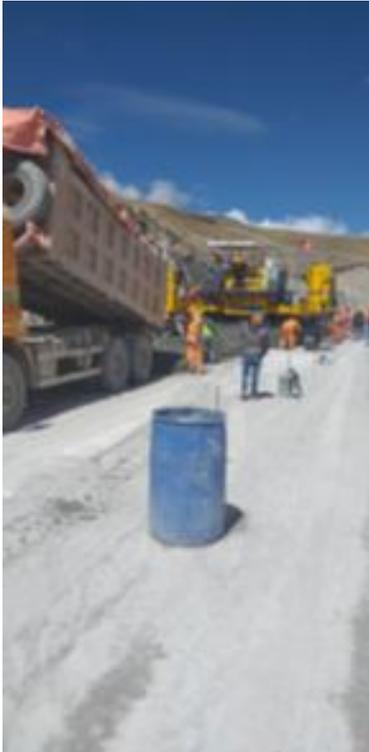
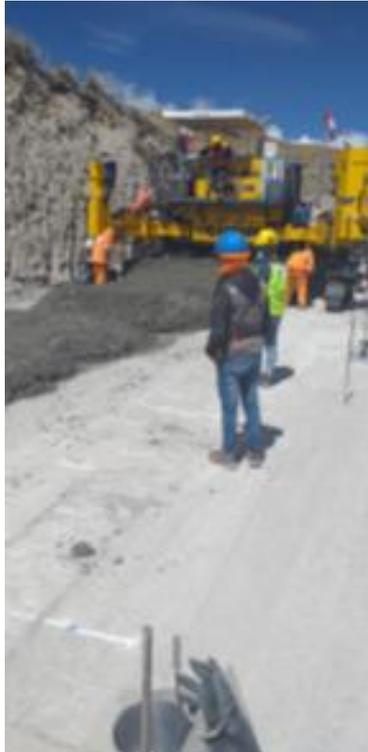
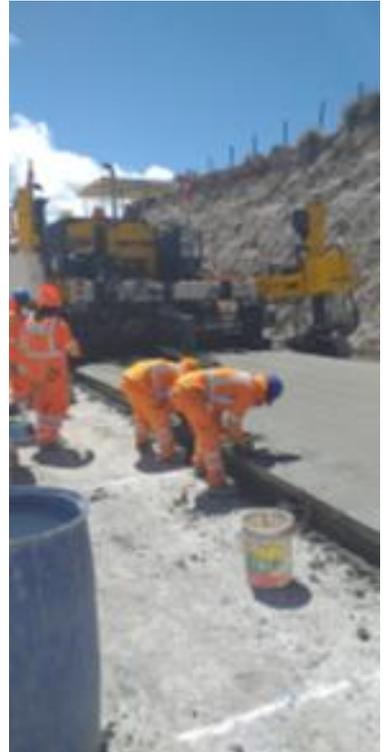
PROGRESIVA KM. 186+420
500.0 PAVIMENTOS DE CONCRETO HIDRAULICO
501.A PAVIMENTO DE CONCRETO HIDRAULICO S'S= 45 KG/CM2 (PAVIMENTADORA)

En la progresiva Km. 186+420 se realiza la pavimentación con concreto hidráulico con uso de pavimentadora en el lado derecho de la vía, Se utiliza una pavimentadora de concreto, 1 retroexcavadora, 4 volquetes, 1 camión cisterna. trabajan: 1 capataz, 1 operador de retroexcavadora, 5 choferes, 26 obreros, 2 vigías.

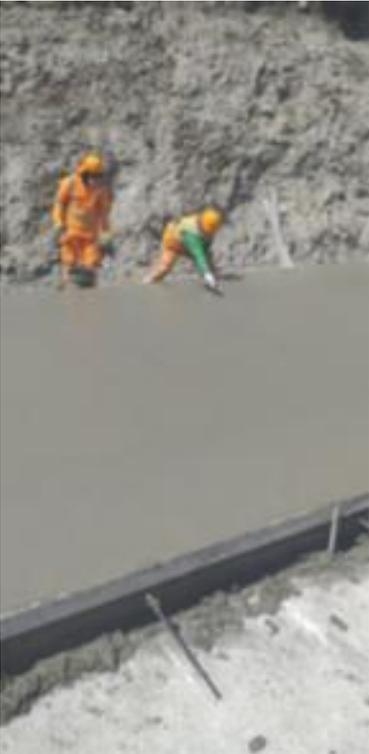
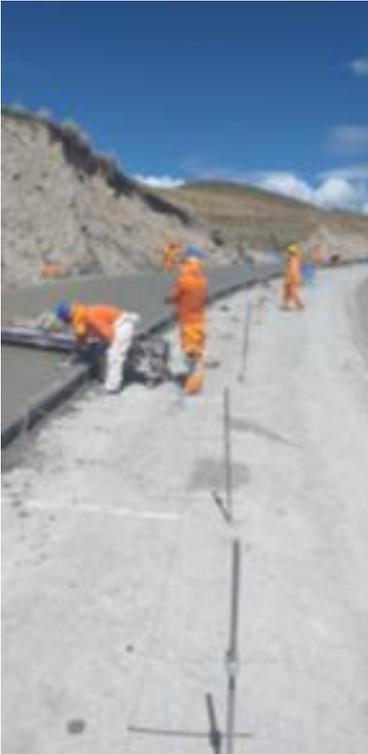
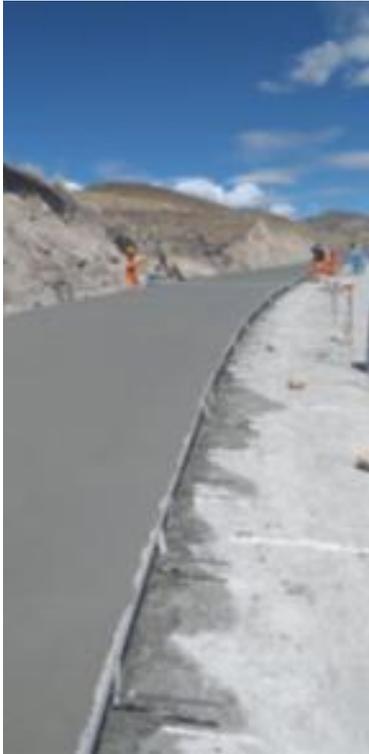
Actividades:
PROGRESIVA KM. 186+310 a KM. 186+420
500.0 PAVIMENTOS DE CONCRETO HIDRAULICO
501.A PAVIMENTO DE CONCRETO HIDRAULICO S'S= 45 KG/CM2 (PAVIMENTADORA)

CDescripcion _____ :
En las progresivas Km. 186+310 a 186+420 se realiza la pavimentación con concreto hidráulico con uso de pavimentadora en el lado derecho de la vía, Se utiliza una pavimentadora de concreto, 1 retroexcavadora, 4 volquetes, 1 camión cisterna. trabajan: 1 capataz, 1 operador de retroexcavadora, 5 choferes, 26 obreros, 2 vigías.

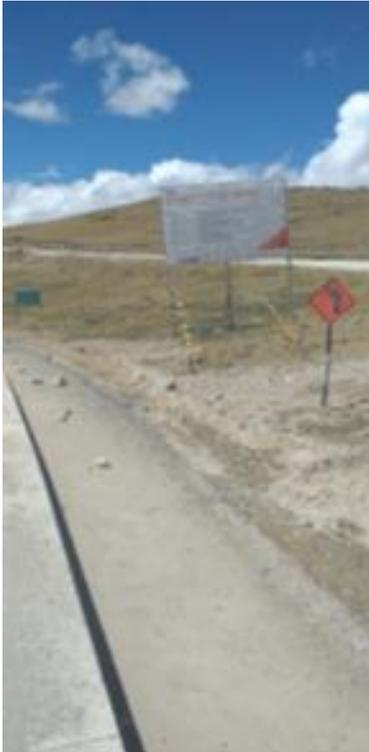
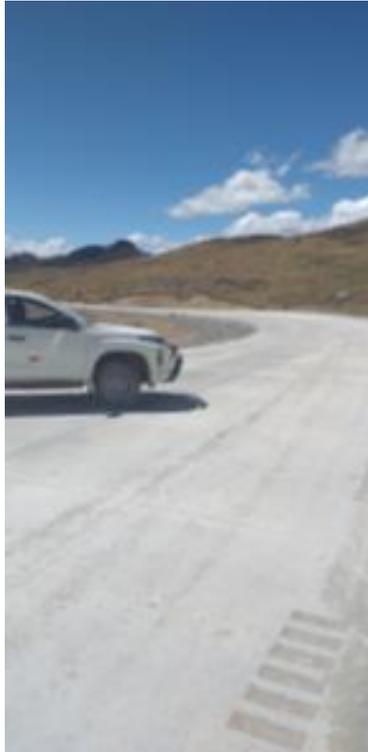
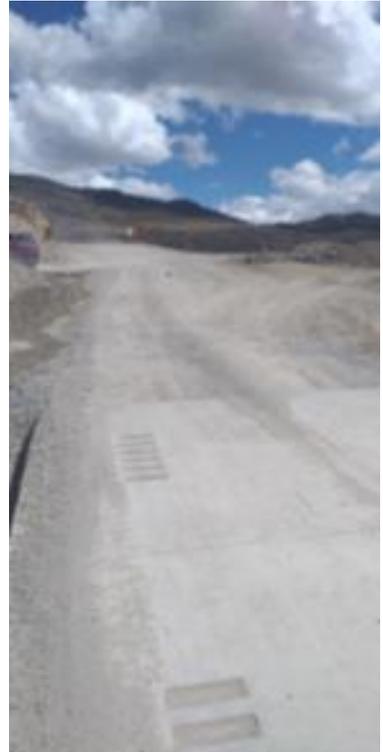
PROGRESIVA KM. 181+100 a 186+420
VISITA DE MONITOREO AL INICIO DEL TRAMO II: DESVIO CERRO DE PASCO
500.0 PAVIMENTOS DE CONCRETO HIDRAULICO
501.A PAVIMENTO DE CONCRETO HIDRAULICO S'S= 45 KG/CM2 (PAVIMENTADORA)

En la progresiva KM. 181+000 a 181+100 la vía se mantiene a nivel de sub base, a partir del KM. 181+100 a Km. 186+420 inicia el pavimento de concreto hidráulico donde se ha utilizado una pavimentadora y manualmente.

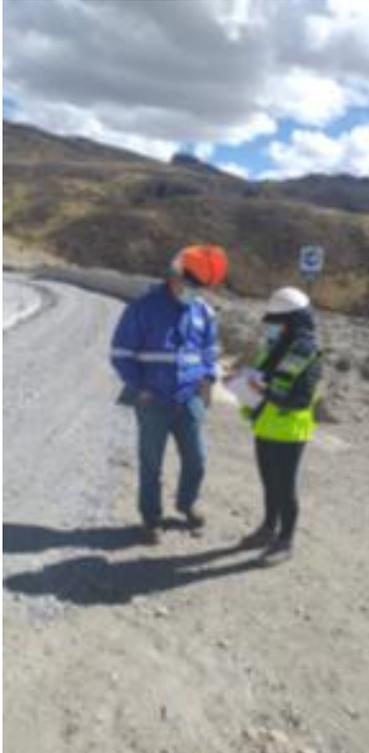
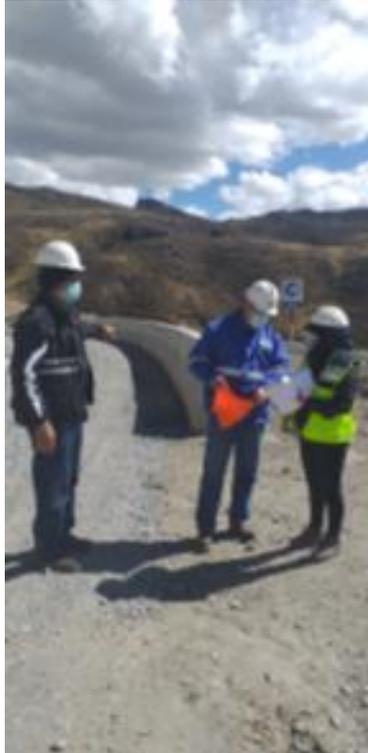
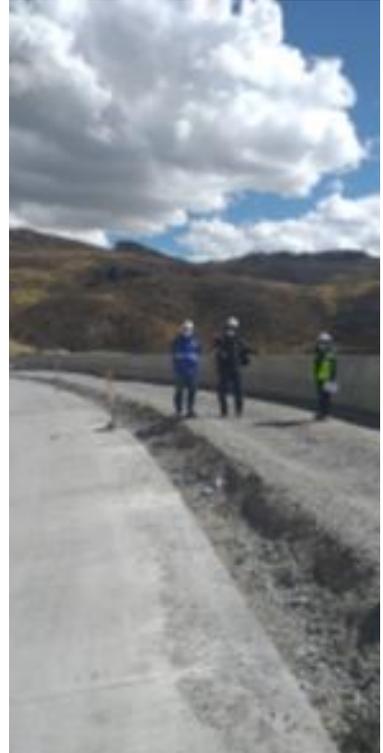
PROGRESIVAS KM. 182+385 a 182+405
VISITA DE CONSTATAACION INSITU DE EJECUCION FINAL DE MAYORES METRADOS: BARRERAS DE SEGURIDAD DE CONCRETO DEL KM. 182+365 A 182+990 -POR
FACTOR REPLANTEO

En la progresiva KM. 182+385 A 182+405 se realiza la visita de constatación de ejecución final de mayores metrados ejecutados hasta el mes de JULIO 2021 . La visita se realiza con el acompañamiento de representantes de la Supervisión y Contratista, plenamente autorizados por el Jefe de Supervisión y Residente, respectivamente., se verificó in situ y en gabinete (metrados por valorizar) para la culminación de la ejecución de los mismos

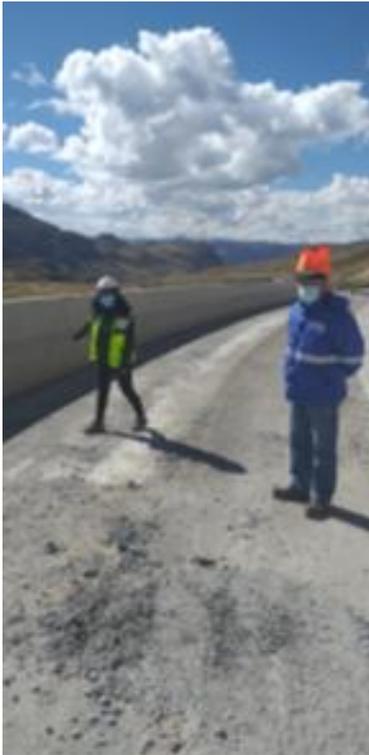
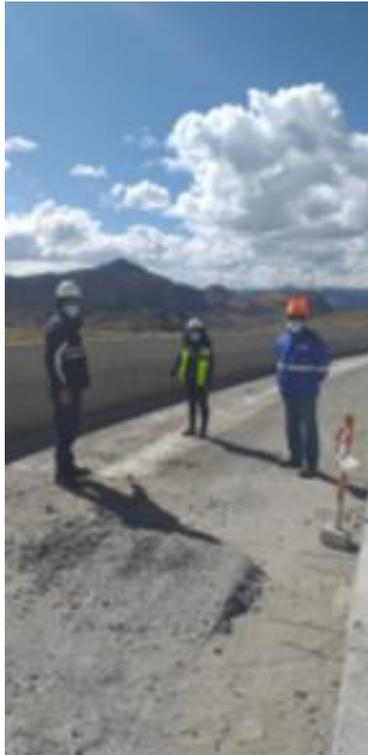
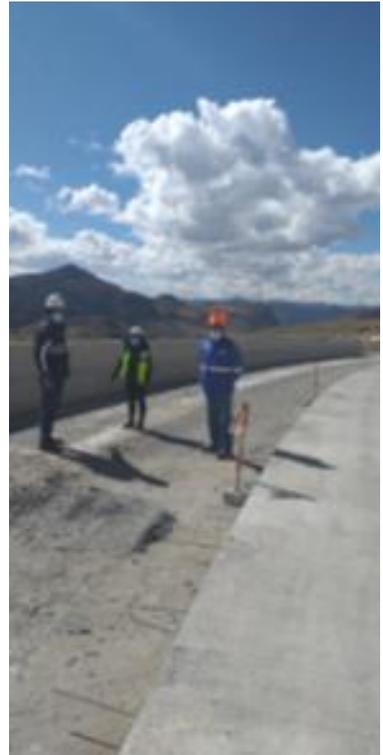
PROGRESIVAS KM. 182+850 a 182+990
VISITA DE CONSTATAACION INSITU DE EJECUCION FINAL DE MAYORES METRADOS: BARRERAS DE SEGURIDAD DE CONCRETO DEL KM. 182+365 A 182+990 -POR FACTOR REPLANTEO

En la progresiva KM. 182+850 A 182+990 se realiza la visita de constatación de ejecución final de mayores metrados ejecutados hasta el mes de JULIO 2021 . La visita se realiza con el acompañamiento de representantes de la Supervisión y Contratista, plenamente autorizados por el Jefe de Supervisión y Residente, respectivamente., se verificó in situ y en gabinete (metrados por valorizar) para la culminación de la ejecución de los mismos

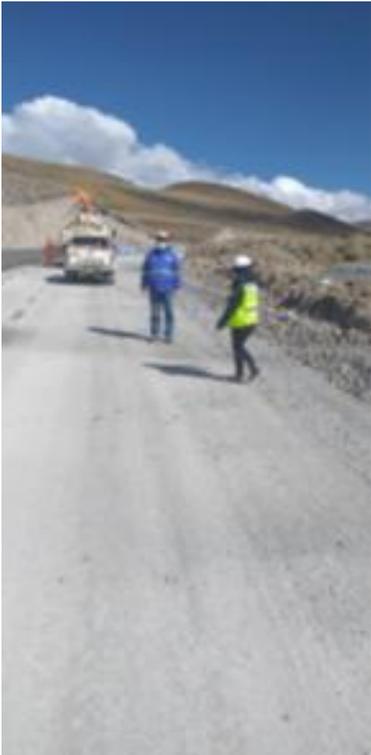
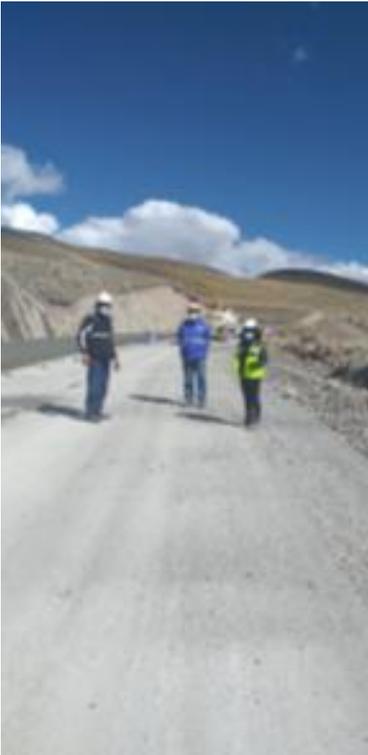
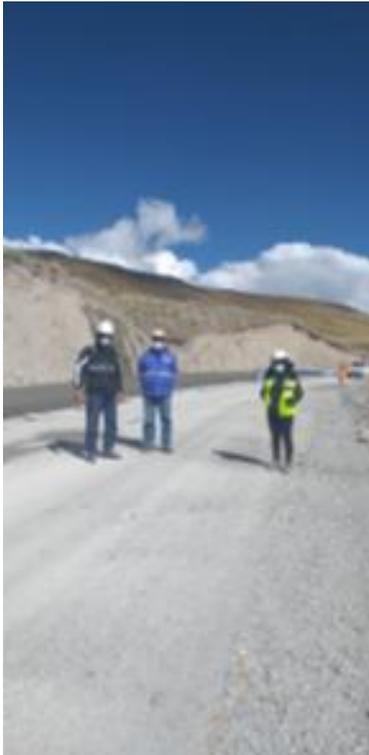
Actividades:
PROGRESIVA KM. 186+400
VISITA DE CONSTATAACION INSITU DE EJECUCION FINAL DE MAYORES METRADOS: MOVIMIENTOS DE TIERRA (CONFORMACION DE TERRAPLENES) Y TRANSPORTE DE MATERIAL EN EL SECTOR KM. 181+000 A 188+000

CDescripcion _____ :
En la progresiva KM. 182+600 se realiza la visita in situ de constatación final de mayores metrados ejecutados hasta el mes de JULIO 2021 . La visita se realiza con el acompañamiento de representantes de la Supervisión y Contratista, plenamente autorizados por el Jefe de Supervisión y Residente, respectivamente. donde se constató desde la progresiva 185+000 hasta este punto (progresiva Km. 186+400) la completa ejecución de la conformación de terraplenes (actualmente esta a nivel de sub bases y con construcción de pavimento hidráulico en el lado derecho)

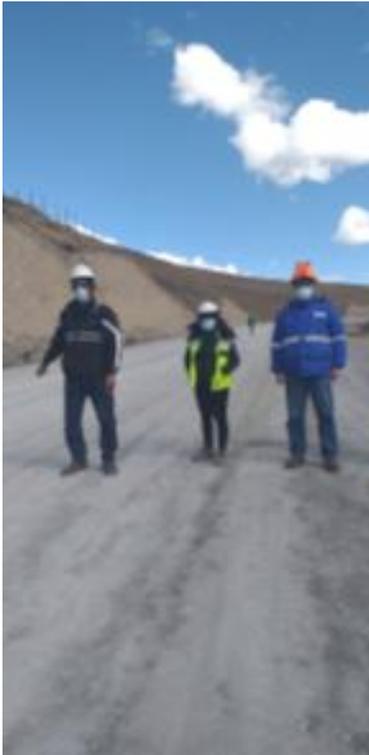
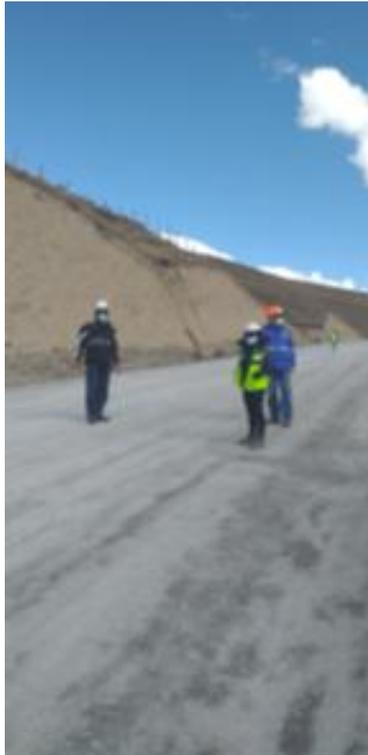
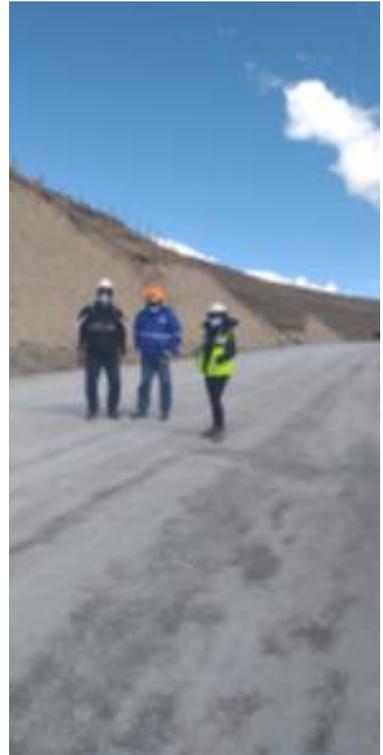
PROGRESIVA KM. 187+050
VISITA DE CONSTATACION INSITU DE EJECUCION FINAL DE MAYORES METRADOS: MOVIMIENTOS DE TIERRA (CONFORMACION DE TERRAPLENES) Y TRANSPORTE DE MATERIAL EN EL SECTOR KM. 181+000 A 188+000

En la progresiva KM. 187+050 se realiza la visita in situ de constatación final de mayores metrados ejecutados hasta el mes de JULIO 2021 . La visita se realiza con el acompañamiento de representantes de la Supervisión y Contratista, plenamente autorizados por el Jefe de Supervisión y Residente, respectivamente, donde se constató desde la progresiva 186+000 hasta este punto (progresiva Km. 187+050) la completa ejecución final de la conformación de terraplenes (actualmente esta a nivel de sub bases)

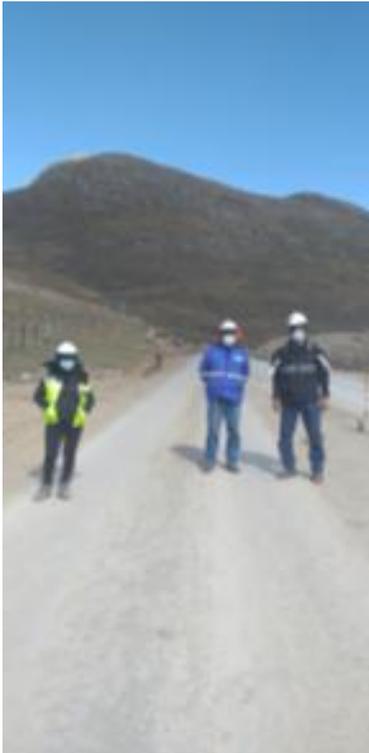
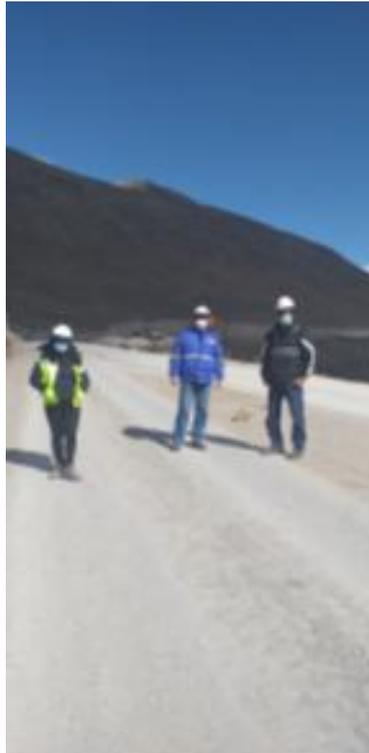
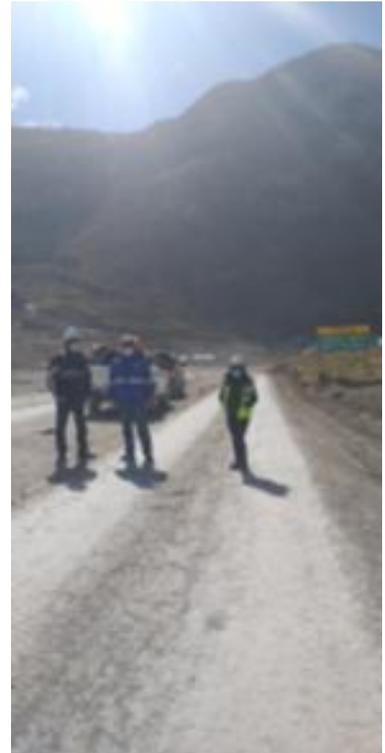
PROGRESIVA KM. 188+000
VISITA DE CONSTATACION INSITU DE EJECUCION FINAL DE MAYORES METRADOS: MOVIMIENTOS DE TIERRA (CONFORMACION DE TERRAPLENES) Y TRANSPORTE DE MATERIAL EN EL SECTOR KM. 181+000 A 188+000

En la progresiva KM. 188+000 se realiza la visita in situ de constatación final de mayores metrados ejecutados hasta el mes de JULIO 2021. La visita se realiza con el acompañamiento de representantes de la Supervisión y Contratista, plenamente autorizados por el Jefe de Supervisión y Residente, respectivamente, donde se constató desde la progresiva 186+000 hasta este punto (progresiva Km. 188+000) la completa ejecución de la conformación de terraplenes hasta la progresiva km. 188+000 a nivel de subrasante.

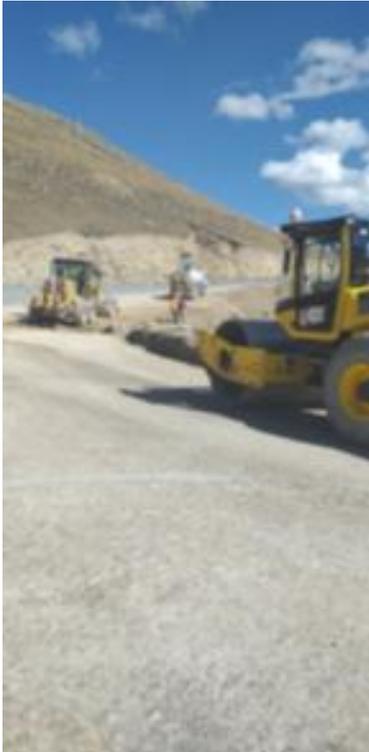
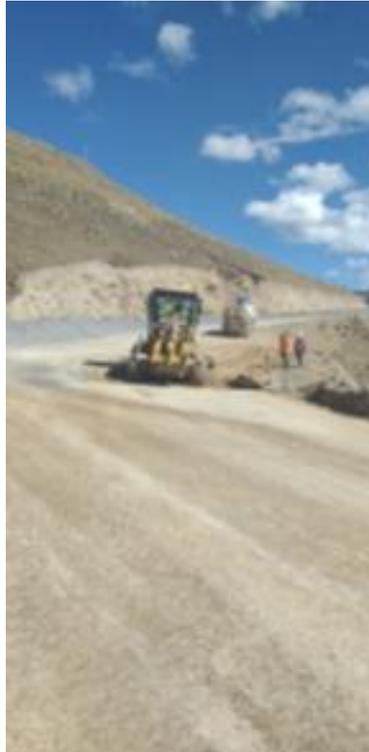
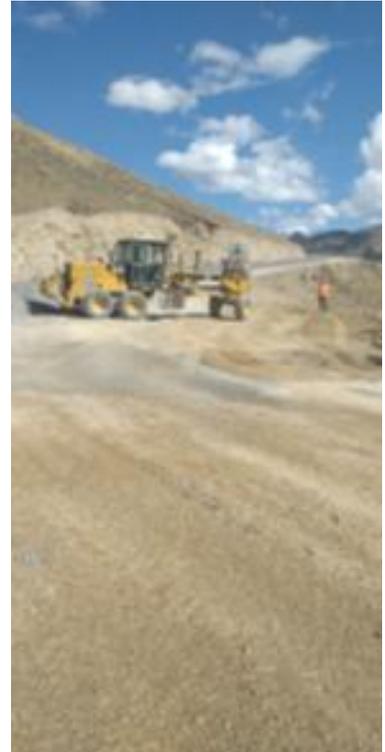
Actividades:
PROGRESIVA KM. 187+000 A 187+500
300.0 SUB BASES Y BASES
303.A SUB BASE GRANULAR

En la progresiva Km. 187+000 a km. 187+500 se realiza la construcción de sub base granular, se verifica el encamellonado de material de sub base granular en un lado de la vía, desde la progresiva km. 187+500 a 187+750. Se utiliza una motoniveladora, 2 vibro compactadoras, 1 camión cisterna. trabajan: 1 capataz, 3 operadores, 1 chofer y 2 vigías.

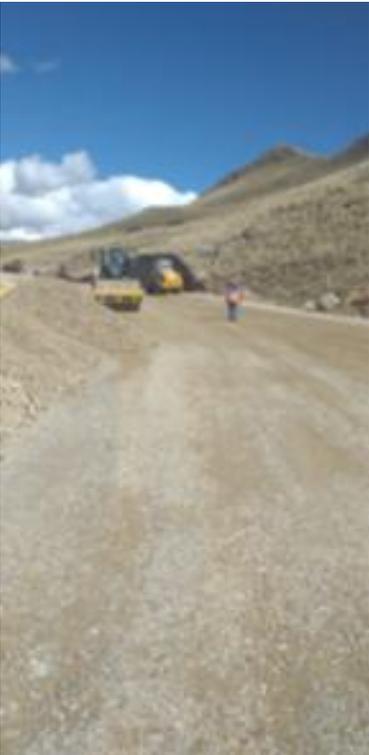
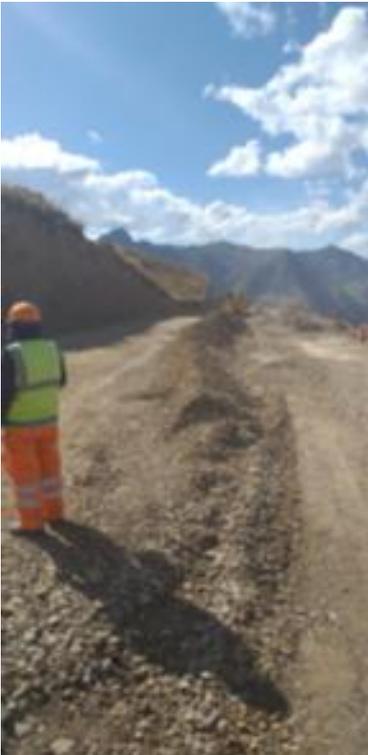
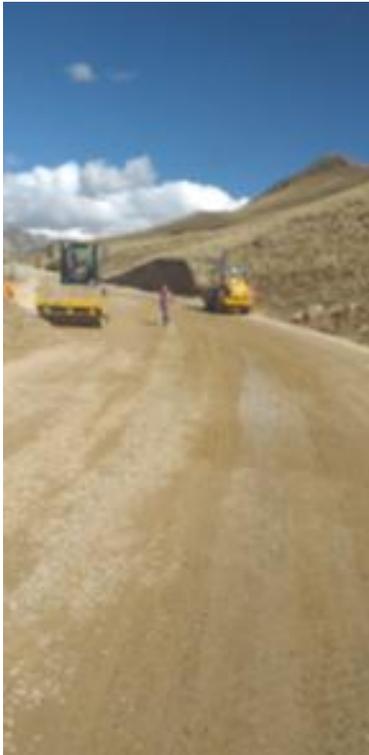
Actividades:
PROGRESIVA KM. 191+090 A KM. 190+910
200.0 MOVIMIENTO DE TIERRAS
210.A CONFORMACION DE TERRAPLENES

CDescripcion _____:
En la progresiva Km. 191+090 a km. 191+910 se realiza la construcción de conformación de terraplenes. Se utiliza una motoniveladora, 2 vibro compactadoras, 1 camión cisterna. trabajan: 1 capataz, 3 operadores, 1 chofer y 2 vigías.
