BITACORA ELECTRÓNICA DE OBRA

REGISTRO DE LA BITACORA Y FOTO DEL CUADERNO DE OBRA

Confirma Bitacora: Si	Nro Informe: 031-2021	Fecha Informe: 23-07-2021	Nombre De La Obra: REHABILITACION Y MEJORAMIENTO DE LA CARRETERA PALLASCA - MOLLEPATA - MOLLEBAMBA - SANTIAGO DE CHUCO EMPALME RUTA NO 10, TRAMO SANTIAGO DE CHUCO - MOLLEPATA	Personal Encargado: VILCHEZ ESPINOZA JOHNATHAN ARTURO
---------------------------------	---------------------------------	-------------------------------------	--	---

Reporte diario Santiago de Chuco - Mollepata

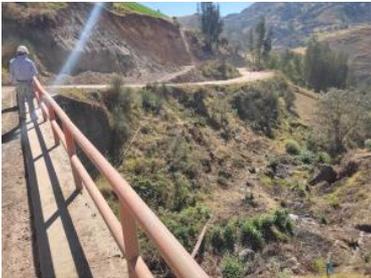
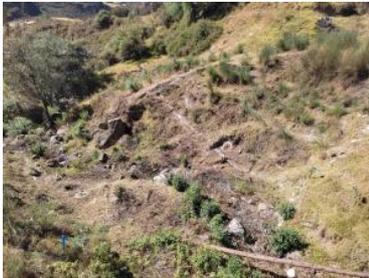
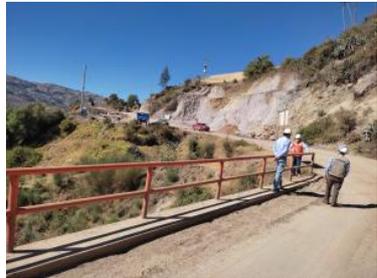
Actividades:
Visita Técnica Puente Chicomas 1

Se realizo durante el día la visita técnica por parte del plantel de supervisión y del residente de obra al Puente Chicomas 1. Durante la visita la partes concluyeron que la ubicación del puente se replantearía con respecto al proyecto por encontrarse elementos estructurales en área de influencia del cauce del río, esto implicaría aumentar la luz del mismo y por consiguiente un adicional.

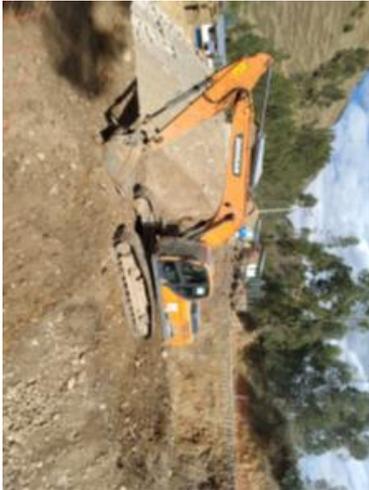
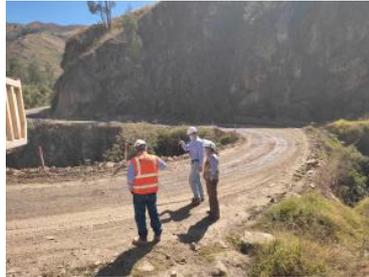
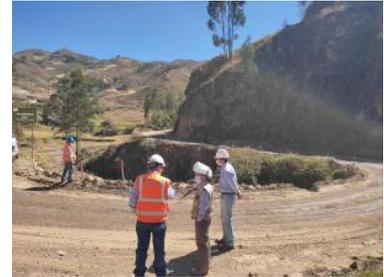
Actividades:
Visita Técnica Puente Chacomas 2

Se realizo durante el día la visita técnica por parte del plantel de supervisión y del residente de obra al Puente Chicomas . Durante la visita la partes concluyeron que la ubicación del puente se replantearía con respecto al proyecto por encontrarse elementos estructurales ubicados de tal forma que afectarían al existente, además interrumpiría el cauce normal del agua pudiendo afectar más adelante la estructura, esto implicaría aumentar también la luz del mismo y por consiguiente un adicional.

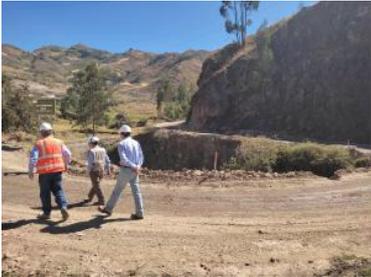
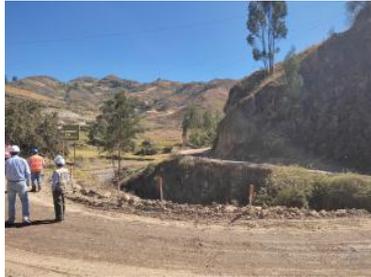
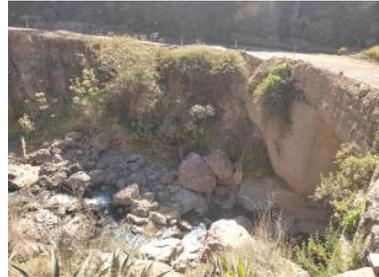
Actividades:
Visita Técnica puente Chacomás 2

Se realizo durante el día la visita técnica por parte del plantel de supervisión y del residente de obra al Puente Chicomas .

Durante la visita la partes concluyeron que la ubicación del puente se replantearía con respecto al proyecto por encontrarse elementos estructurales ubicados de tal forma que afectarían al existente, además interrumpiría el cauce normal del agua pudiendo afectar más adelante la estructura, esto implicaría aumentar también la luz del mismo y por consiguiente un adicional.

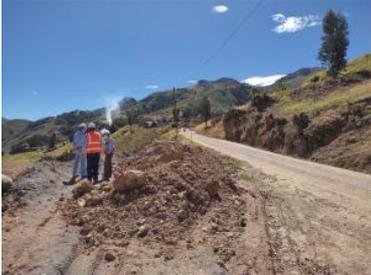
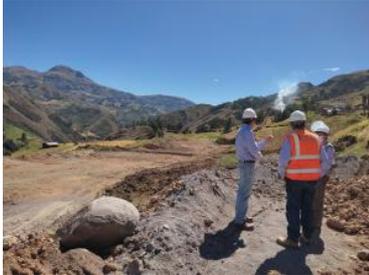
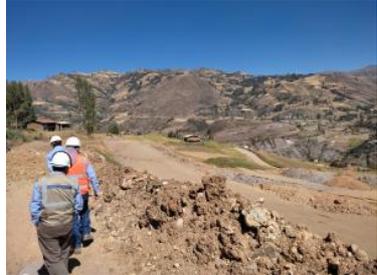
Actividades:
Visita Técnica DME 15+500

Se realizo durante el día la visita técnica por parte del plantel de supervisión y del residente de obra a la zona cercana al DME en el 15+500 desestimado por problemas geológicos . Durante la visita la partes concluyeron que la proyección de la vía que pasa cerca al mencionado DME se debería adecuar de tal forma que no se altere el talud superior para perturbar la estabilidad del mismo, contrario a lo que plantea el proyecto.

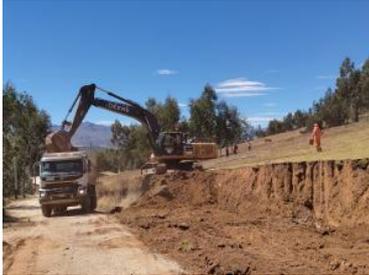
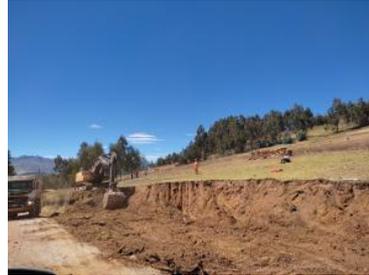
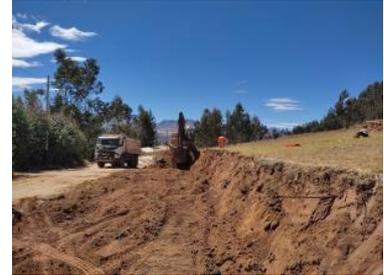
200. MOVIMIENTO DE TIERRA
202.A EXCAVACIÓN DE MATERIAL SUELTO
PROGRESIVA 30+400

Se evidencia la apertura de nuevos frentes de trabajo a partir del KM 30, se estima realizar trabajos de corte hasta el Km 37.

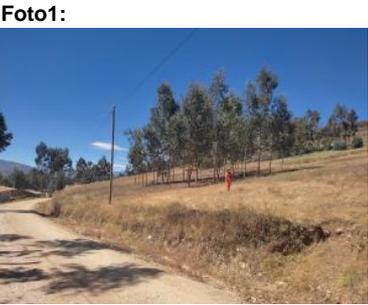
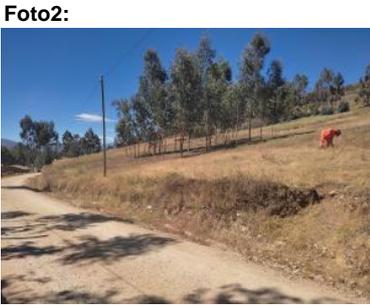
Actividades:
Interferencia por postes

- El día 23-07-2021 el equipo de supervisión evidencio la existencia de interferencia referentes la reubicación de postes pendientes en zonas cercanas a los frentes de trabajo existentes tales como: Del Km 30+600 al 33+000, 23+475, entre otras.

CDescripcion_____:
Junto a la supervisión se evidencia que desde el Km 30+661 hasta el Km 32+000 existen 10 postes pendientes de reubicación, 4 de Bitel y 6 de baja tensión. Dichos postes se encuentran a lo largo del tramo donde se han aperturado nuevos frentes de trabajo de movimiento de tierra del contratista.

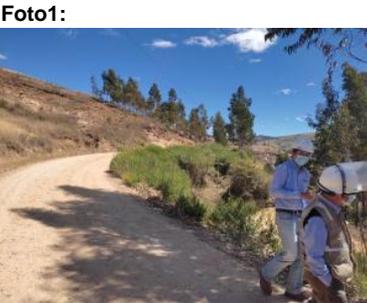
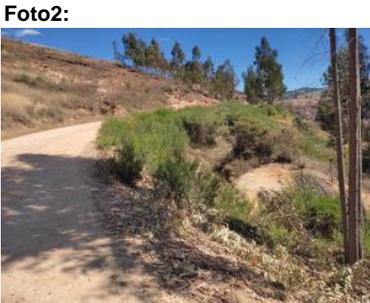
Actividades:
Adecuación de vía KM 33+377

CDescripcion_____:
En el Km 33+377 la supervisión proyecta una adecuación de la vía hacia el talud superior, contrario a lo indicado en el proyecto, para evitar alterar un canal existente y zona de relleno. De acuerdo a la supervisión dicha adecuación probablemente genere mayores metrados de excavación de material suelto en esta zona.

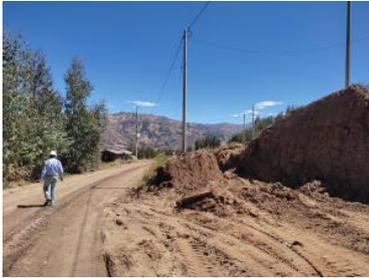
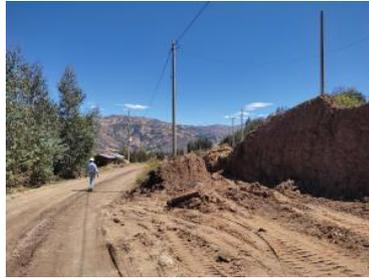
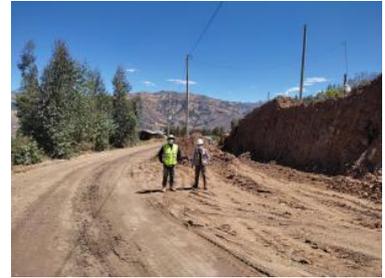
Interferencia poste de Luz

En el Km 23+475 se evidencia que un poste de luz de la empresa hidrandina continúa sin ser reubicado en una zona donde ya se realizaron trabajos de corte y eliminación por el contratista.

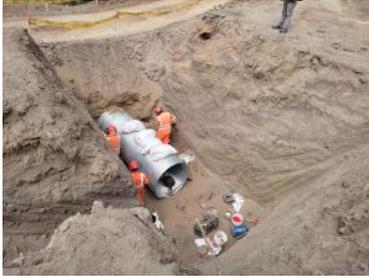
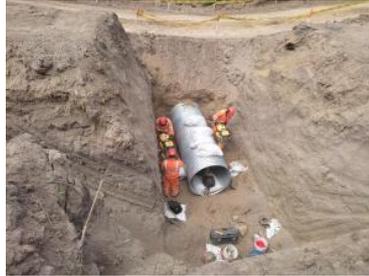
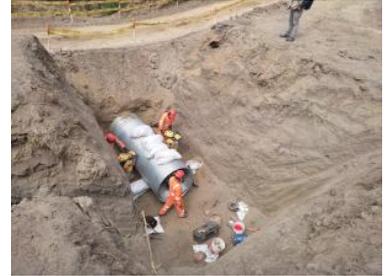
Actividades:
500. OBRAS DE ARTE Y DRENAJE
502.A RELLENO PARA ESTRUCTURAS PROGRESIVA 11+183 LADO IZQUIERDO

Equipos
3 Vibro compactadora
Cuadrilla
1 Operario
3 Ayudantes
Personal de contratista y supervisión realizan pruebas de densidad
