# BITACORA ELECTRÓNICA DE OBRA

**Confirma Bitacora:** Si  
**Nro Informe:** 165  
**Fecha Informe:** 23-07-2021  
**Nombre De La Obra:** Carretera Oyon - Ambo, Tramo I: Oyon - Desvío Cerro de Pasco  
**Personal Encargado:** LUZMILA GUERRA MOTTA

**Asunto:** MEJORAMIENTO DE LA CARRETERA OYON - AMBO TRAMO 1: OYON DV. CERRO DE PASCO

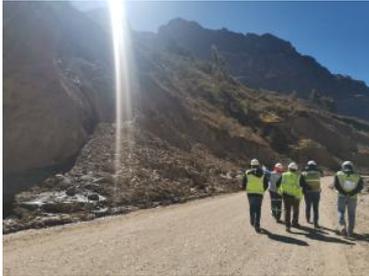
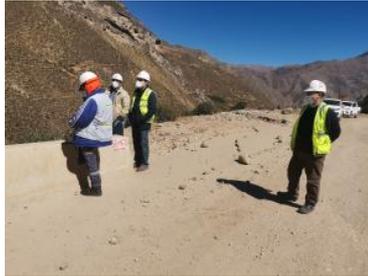
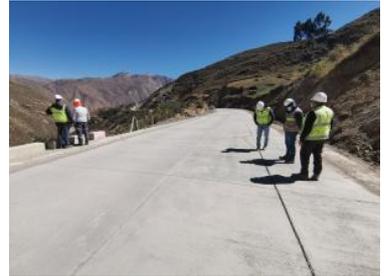
**Actividades:**  
Inspección Visual en campo  
Progresiva: km 135 al km 136+300

Personal aproximado verificado en campo: Ninguno  
Equipos aproximados verificados en campo: Ninguno  
Los participantes de la inspección en campo realizada, mostraron a los ingenieros de PVN los sectores críticos, inestables, escarpas en talud superior e inferior, asentamientos en plataforma y hombro de talud inferior, grietas en el pavimento, entre otros para la valoración de estas.  
Del mismo modo verificaron el tramo por donde se cuenta con un canal de concreto de riego existente, el cual, en algunos tramos ha cedido producto de algunos deslizamientos indicándose algunas propuestas de reposición de canal, los cuales deberán ser valoradas por el Contratista y Supervisión de Obra.

Se sugiere al CVA y CSO valorar las recomendaciones realizadas en campo por parte de los ingenieros de PVN

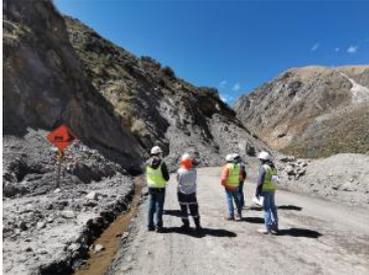
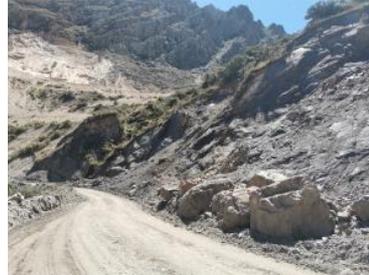
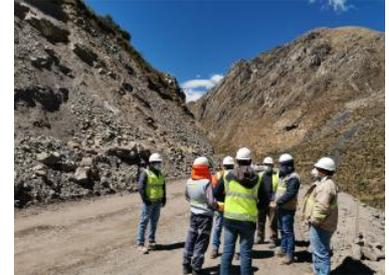
Zona de deslizamientos  
Progresiva: km 141+200

Los participantes de la inspección en campo realizada, mostraron a los ingenieros de PVN el sector inestable en el km 141+200 aproximadamente, ya que en la temporada de lluvias se han tenido diferentes deslizamientos en el tramo.

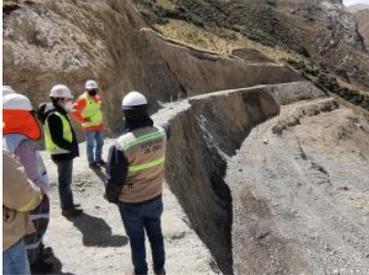
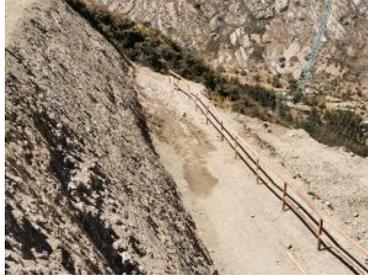
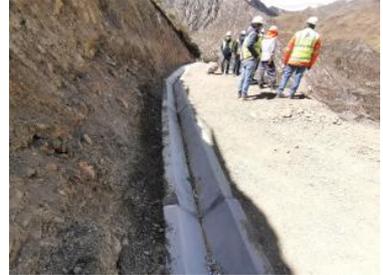
**Actividades:**  
Prestación Adicional N° 03  
Progresiva: km 144+540 al km 144+660

Personal aproximado verificado en campo: Ninguno  
Equipos aproximados verificados en campo: Ninguno  
Se verifica presencia de de humedad y filtración aparentemente por producto de flujo de agua.  
Ingenieros de PVN recomendaron realizar calicatas a fin de verificar la cota piezométrica del flujo de agua y otros.

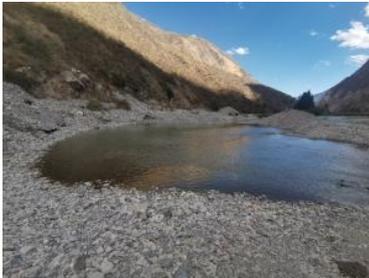
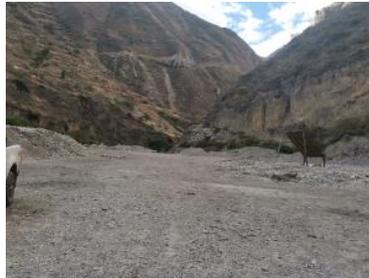
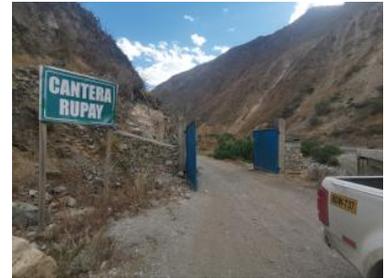
Cantera Rupay  
Progresiva: km 117+000

De los paneles fotográficos N°s 4 y 5, se ha tomado conocimiento que pobladores de la Comunidad de Oyón estarían próximos a cerrar los accesos a las canteras Yanamayo y Rupay, en consecuencia, a lo verificado, el Contratista - Consorcio Vial Ambo, no viene realizando actividad alguna de extracción, preparación y/o zarandeo de material. Sugiriéndose que, a través de la Supervisión de Obra pudiera verificarse ello, ya que estaría incumpliendo con la programación de obra presentada y de ser el caso con el riesgo de merma de materiales pétreos de cerrarse los accesos a las Canteras y consiguientes.

Personal aproximado verificado en campo: Ninguno  
Equipos aproximados verificados en campo: Ninguno  
Se verifica que, en el área de la cantera no se cuenta con equipo alguno mucho menos personal y ninguna actividad en ejecución

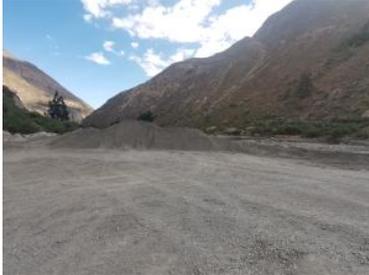
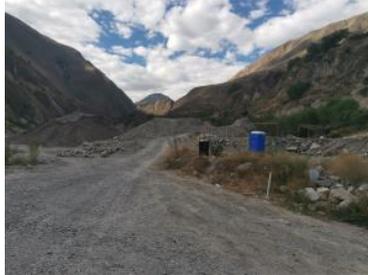
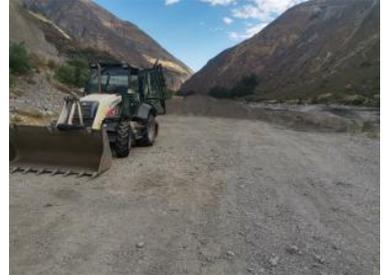
**Actividades:**  
Cantera Yanamayo  
Progresiva: km 121+000

Personal aproximado verificado en campo: 1 Controlador  
Equipos aproximados verificados en campo: 1 Retro Excavadora con operador  
**SE TOMA CONOCIMIENTO QUE ÚNICAMENTE SE VENDRÍA REALIZANDO ACTIVIDADES DE CARGUÍO DE MATERIAL.**  
Se verifica en el área residuos sólidos
