## BITACORA ELECTRÓNICA DE OBRA

| Si | 032-<br>2021 | 24-07-2021 | REHABILITACION Y<br>MEJORAMIENTO DE LA<br>CARRETERA PALLASCA -<br>M O L L E P A T A -<br>MOLLEBAMBA - SANTIAGO<br>DE CHUCO EMPALME RUTA<br>NO 10, TRAMO SANTIAGO<br>DE CHUCO - MOLLEPATA | VILCHEZ ESPINOZA<br>JOHNATHAN ARTURO |

Reporte diario Santiago de Chuco Mollepata

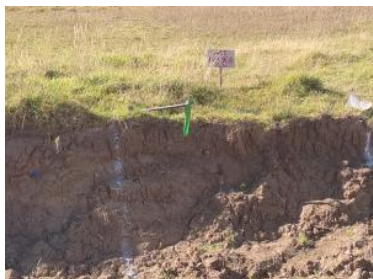
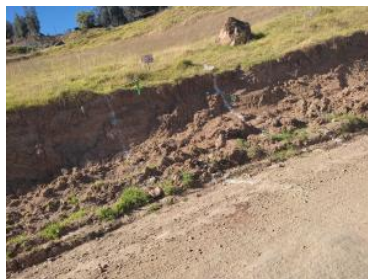
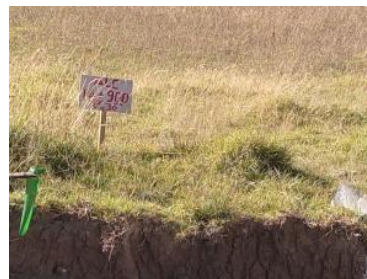
Visita técnica alcantarillas 15+500 al 14+500

Se realizó la visita técnica de los especialistas de puentes y obras de arte al área donde se ubican alcantarilla que desembocan en dirección similar entre el KM 15 500 al 14 500 y posiblemente afectarían a terrenos de pobladores. La alternativa mas viable sería la canalización de lo vertido por las alcantarillas a través de dichos terrenos y no afectar de manera descontrolada los mismos.
