## BITACORA ELECTRÓNICA DE OBRA

| Confir<br>ma<br>Bitaco<br>ra:<br>Si | Nro<br>Inform<br>e:<br>167 | Fecha Informe:<br>26-07-2021 | Nombre De La Obra:<br>Carretera Oyon - Ambo,<br>Tramo I: Oyon - Desvío Cerro<br>de Pasco | Personal Encargado:<br>LUZMILA GUERRA MOTTA |

MEJORAMIENTO DE LA CARRETERA OYON - AMBO TRAMO 1: OYON DV. CERRO DE PASCO

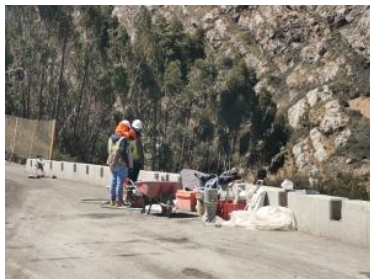
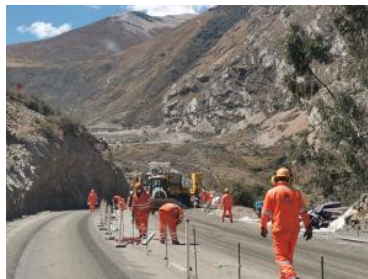
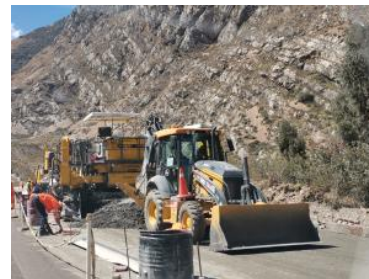
Progresiva: km 143+650 al km 143+500

De los Paneles Fotográficos N°s 1, 2 y 3, se aprecia que se utilizan tres pavimentadoras de Concreto de forma simultánea, sin embargo, se ha tomado conocimiento que la única planta de concreto operativa con la que se cuenta a la fecha (de 60 y 100 m<sup>3</sup>/hora), no se estaría abasteciendo para el despacho de concreto de forma oportuna a los diferentes frentes de trabajo. Es preciso indicar que se encuentra en proceso de habilitación otras dos plantas de concreto.

Personal aproximado verificado en campo: 1 Capataz, 14 Operario, 10 Oficial, 8 Ayudante y 2 Vigía

Equipos aproximados verificados en campo: 1 pavimentadora de concreto, 1 retroexcavadora, 8 volquetes con sus respectivos operadores, además de equipos menores como: 2 cortadoras de pavimentos, 1 compresora, 1 torre de iluminación, 2 vibradora de concreto, 1 alisador, entre otros

Actividades verificadas por personal profesional, técnico y auxiliar del CVA y personal técnico y auxiliar del CSO. Se sugiere el control adecuado de los procesos constructivos por parte del CSO, a fin de garantizar la calidad y durabilidad de la obra.

Así mismo, se sugiere el cumplimiento de los protocolos de seguridad y salud en el trabajo para la actividad y la adecuada disposición de residuos a fin de su posterior transporte.

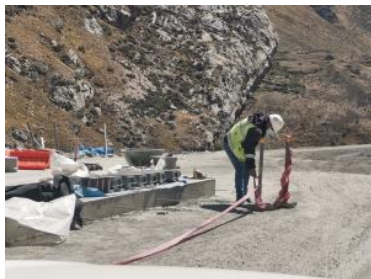
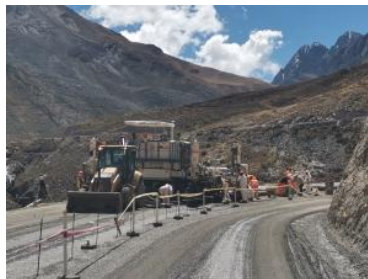
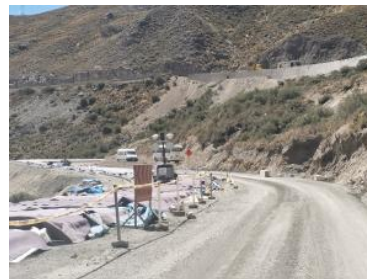
Progresiva: km 146+900 al km 146+850

Personal aproximado verificado en campo: 1 Capataz, 14 Operario, 10 Oficial, 8 Ayudante y 2 Vigía

Equipos aproximados verificados en campo: 1 pavimentadora de concreto, 1 retroexcavadora, 6 volquetes con sus respectivos operadores, además de equipos menores como: 2 cortadoras de pavimentos, 1 compresora, 1 torre de iluminación, 2 vibradora de concreto, 1 alisador, entre otros

Actividades verificadas por personal profesional, técnico y auxiliar del CVA y personal técnico y auxiliar del CSO. Se sugiere el control adecuado de los procesos constructivos por parte del CSO, a fin de garantizar la calidad y durabilidad de la obra.

Así mismo, se sugiere el cumplimiento de los protocolos de seguridad y salud en el trabajo para la actividad y la adecuada disposición de residuos a fin de su posterior transporte.

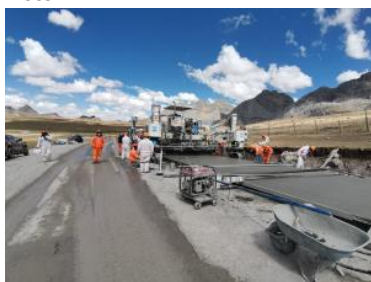
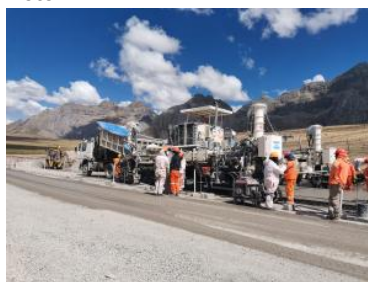
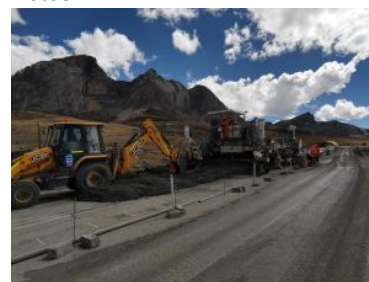
Progresiva: km 169+490 al km 169+630

Personal aproximado verificado en campo: 1 Capataz, 14 Operario, 8 Oficial, 6 Ayudante y 3 Vigía

Equipos aproximados verificados en campo: 1 pavimentadora de concreto, 1 retroexcavadora, 10 volquetes con sus respectivos operadores, además de equipos menores como: 3 cortadoras de pavimentos, 1 compresora, 1 torre de iluminación, 1 vibradora de concreto eléctrica, 1 generador eléctrico, entre otras.

Actividades verificadas por personal profesional, técnico y auxiliar del CVA y personal técnico y auxiliar del CSO. Se sugiere el control adecuado de los procesos constructivos por parte del CSO, a fin de garantizar la calidad y durabilidad de la obra.

Así mismo, se sugiere el cumplimiento de los protocolos de seguridad y salud en el trabajo para la actividad y la adecuada disposición de residuos a fin de su posterior transporte.

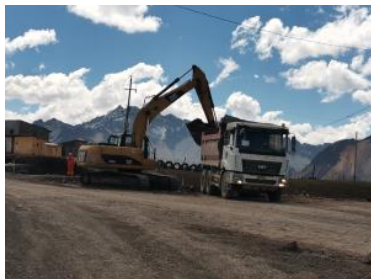
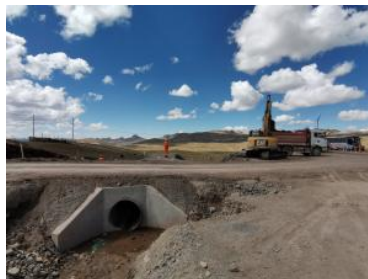
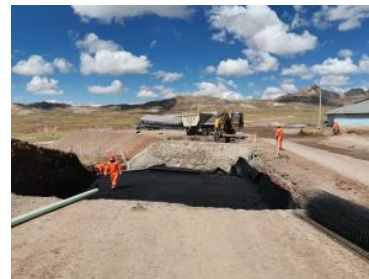
Progresiva: km 172+100 al km 172+170 LI

Personal aproximado verificado en campo: 1 Capataz, 1 Operario, 1 Oficial, 3 Ayudante y 2 Vigía

Equipos aproximados verificados en campo: 1 Excavadora sobre oruga y 3 Volquetes con sus respectivos operadores

Se toma conocimiento que el material para la conformación y mejoramiento de subrasante proviene de las canteras Patón Morrénico y el área auxiliar de acopio y procesamiento de material ubicada en el km 167+000 aproximadamente denominada Abra.

El material producto de las excavaciones se estaría transportando al DME ubicado en el km 179+560 aproximadamente.

Actividades verificadas por personal Profesional, Técnico y Auxiliar del CVA y personal Técnico y Auxiliar del CSO. Se sugiere el control adecuado de los procesos constructivos por parte del CSO, a fin de garantizar la calidad y durabilidad de la obra.

Así mismo, se sugiere el cumplimiento de los protocolos de seguridad y salud en el trabajo para la actividad y la adecuada disposición de residuos a fin de su posterior transporte.

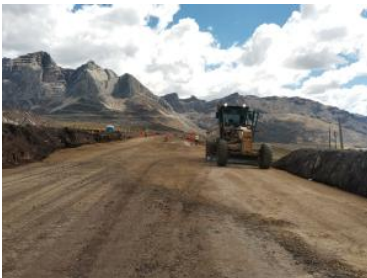
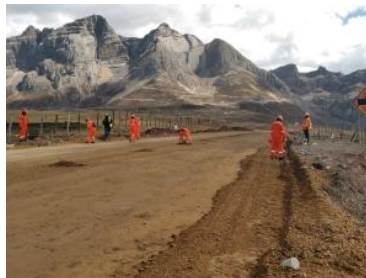
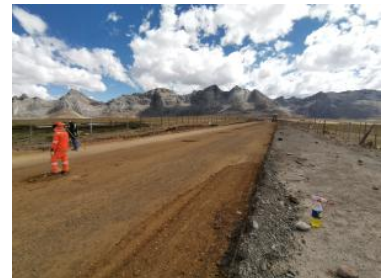
Progresiva: km 171+810 al km 171+950

Personal aproximado verificado en campo: 1 Capataz, 1 Operario, 1 Oficial, 1 Ayudante y 2 Vigía

Equipos aproximados verificados en campo: 1 motoniveladora, 1 rodillo, 1 camión cisterna de agua y 4 Volquetes con sus respectivos operadores

Se toma conocimiento que el material para la conformación y mejoramiento de subrasante proviene de la Cantera Silvia.

Actividades verificadas por personal Profesional, Técnico y Auxiliar del CVA y personal Técnico y Auxiliar del CSO. Se sugiere el control adecuado de los procesos constructivos por parte del CSO, a fin de garantizar la calidad y durabilidad de la obra.

Así mismo, se sugiere el cumplimiento de los protocolos de seguridad y salud en el trabajo para la actividad y la adecuada disposición de residuos a fin de su posterior transporte.

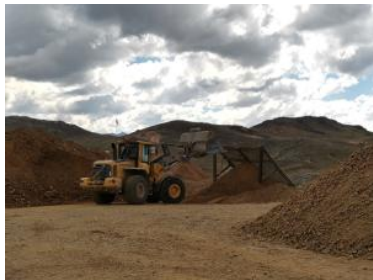
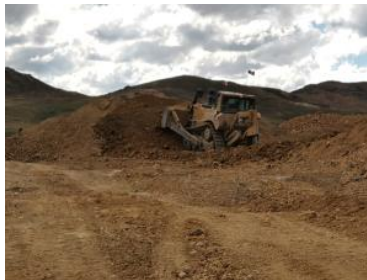
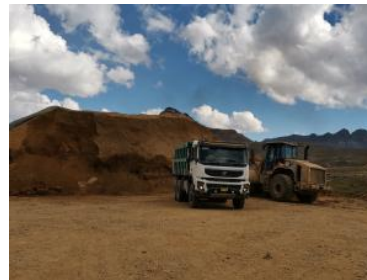
Cantera Silvia  
Progresiva: km 177+650

Personal aproximado verificado en campo: 1 Capataz y 2 Controladores  
Equipos aproximados verificados en campo: 2 Cargador Frontal y 1 tractor con sus respectivos operadores  
Se aprecia actividades de extracción, zarandeo y carguío de material  
Se sugiere el cumplimiento de los protocolos de seguridad y salud en el trabajo para la actividad y la adecuada disposición de residuos a fin de su posterior transporte.

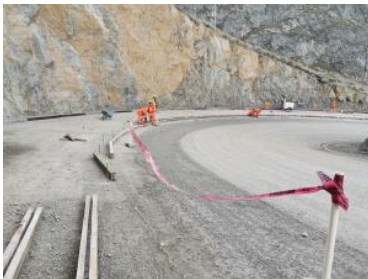
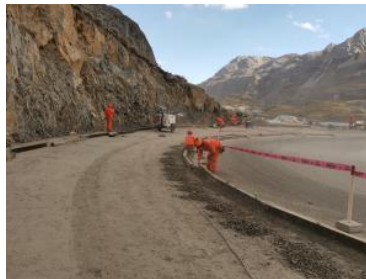
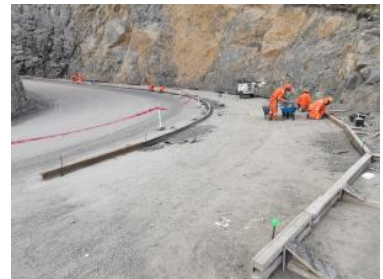
Progresiva: km 161+880 al km 162+000 (Variante 2)

Personal aproximado verificado en campo: 1 Capataz, 5 Operario, 5 Oficial, 3 Ayudante y 2 Vigía

Equipos aproximados verificados en campo: 1 Camión Baranda con operador y equipos menores como 1 torre de iluminación.

Se aprecia actividades de encofrado para Concreto Hidráulico fe: 85 kg/cm<sup>2</sup>

Se sugiere el cumplimiento de los protocolos de seguridad y salud en el trabajo para la actividad y la adecuada disposición de residuos a fin de su posterior transporte.
