## BITACORA ELECTRÓNICA DE OBRA

<b>Confir ma Bitaco ra:</b> Si	<b>Nro Infor me:</b> 103	<b>Fecha Informe:</b> 26-07-2021	<b>Nombre De La Obra:</b> Carretera Oyon- Ambo, Tramo II: Dv. Cerro de Pasco- Dv. Chacayan	<b>Personal Encargado:</b> BORIS WALTER AYLLÓN CARCELÉN
---	-------------------------------------	-------------------------------------	---	---

OBRA: MEJORAMIENTO DE LA CARRETERA OYON - AMBO TRAMO 2 DESVIO CERRO DE PASCO DESVIO CHACAYAN

Visita de monitoreo desde la Ciudad de Yanahuanca hasta la progresiva Km. 205+000

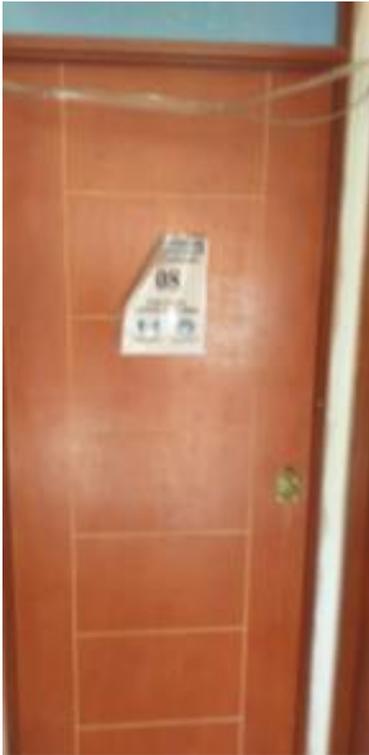
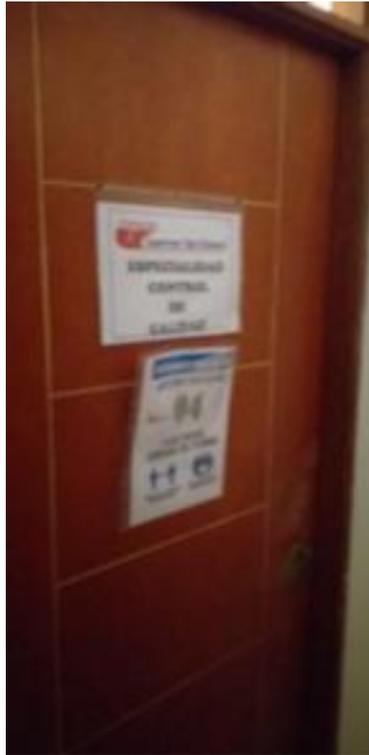
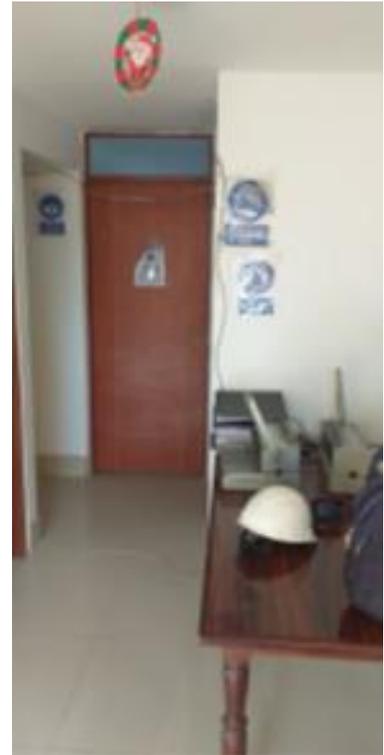
PROGRESIVA KM. 214+500  
VISITA DE MONITOREO A LA OFICINA DE SUPERVISION: FALTA DE PRESENCIA DEL ESPECIALISTA DE CONTROL DE CALIDAD EN EL SITIO DE LA OBRA

En la progresiva Km. 214+500 dentro del poblado de Yanahuanca se realiza la visita a la oficina de la Supervisión , en busca del cuaderno de obra y en busca del especialista de Calidad, puesto que se ha notado su ausencia durante este mes de Julio 2021. Se ha solicitado reiteradamente el cronograma de permanencia del personal especialista sin tener respuesta a esta solicitud durante este mes de Julio 2021. La Supervisión no ha informado ni excusado la ausencia a PROVIAS NACIONAL de la situación laboral del especialista de Control de calidad.

Es necesario que la Supervisión entregue el cronograma de permanencia del personal contractual correspondiente al mes de JULIO 2021 .hasta la fecha no lo ha entregado y se observa la inasistencia del especialista de calidad.

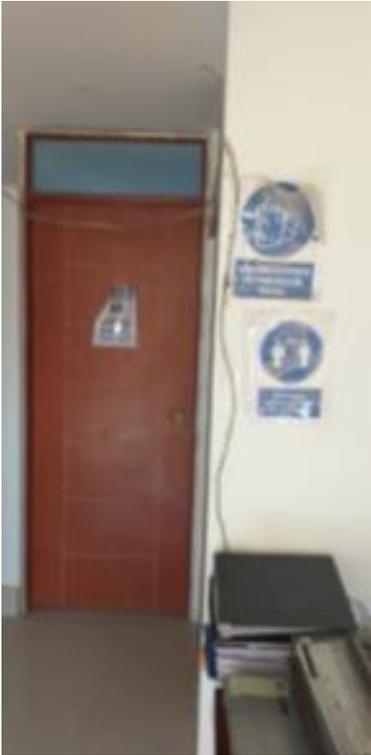
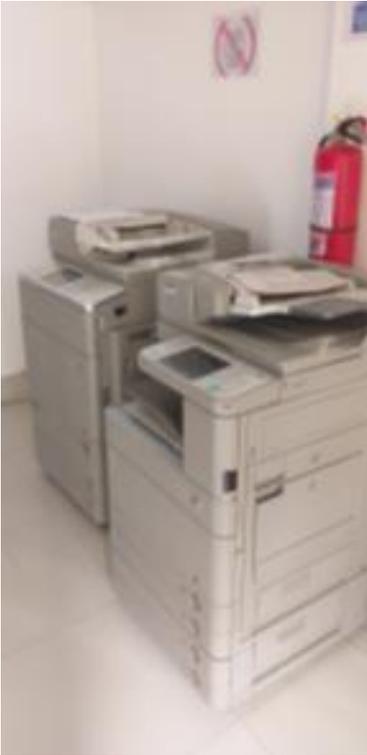
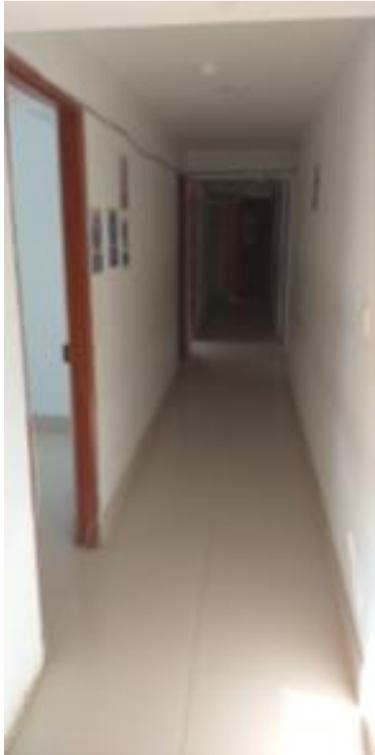
**Actividades:**  
PROGRESIVA KM. 214+500  
VISITA DE MONITOREO A LA OFICINA DE SUPERVISION: CUADERNO DE OBRA

**CDescripcion\_\_\_\_\_:**  
En la progresiva Km. 214+500 dentro del poblado de Yanahuanca se realiza la visita a la oficina de la Supervisión , en busca del cuaderno de obra , se logro alcanzar las anotaciones hasta el día 15-07-2021.

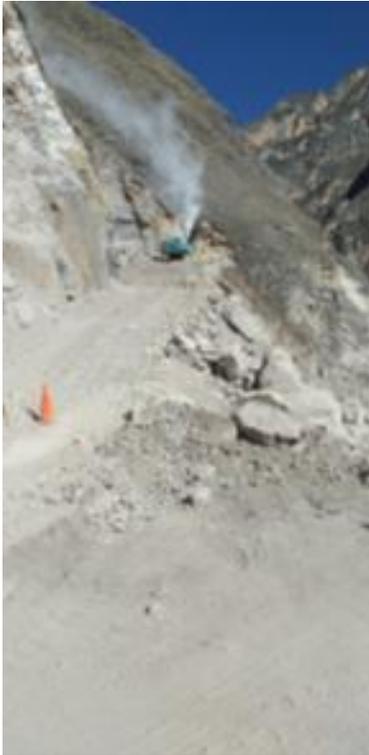
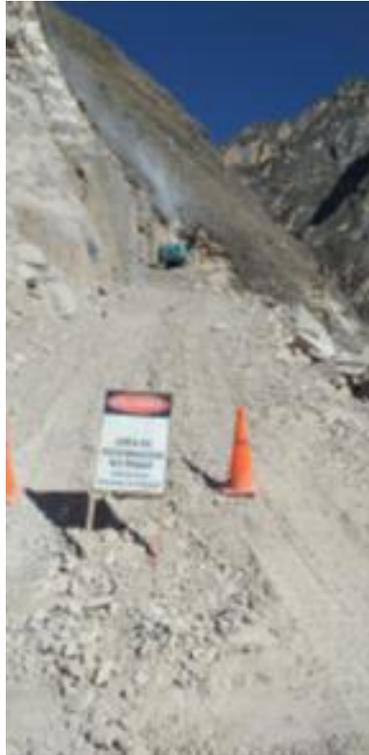
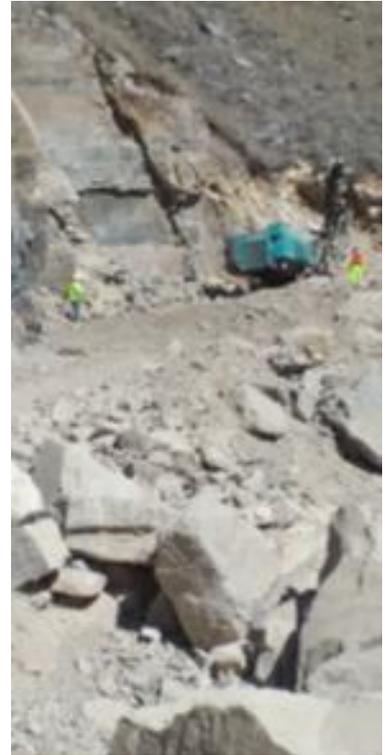
**Actividades:**  
PROGRESIVA KM. 207+940  
200.0 MOVIMIENTO DE TIERRAS  
205.C EXCAVACION EN EXPLANACIONES EN ROCA FIJA

**CDescripcion\_\_\_\_\_:**  
En la progresiva KM. 207+940 se realiza la excavación en explanaciones en roca fija , Se utiliza una perforadora rock drill. trabajan: 1 capataz, 2 obreros, 1 operario y 2 vigías.

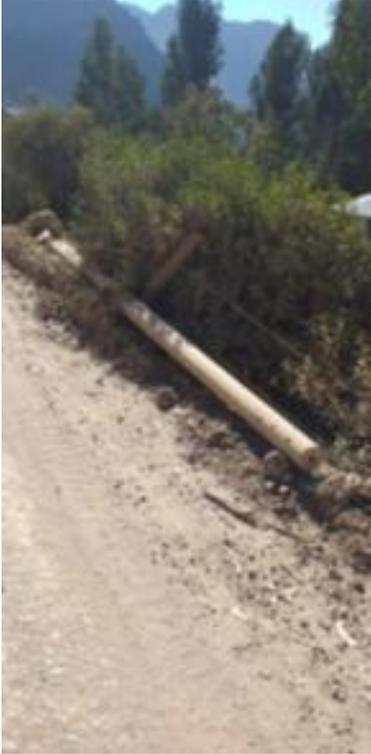
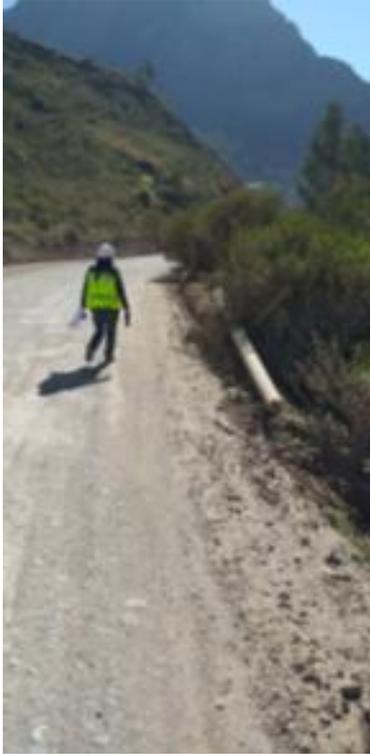
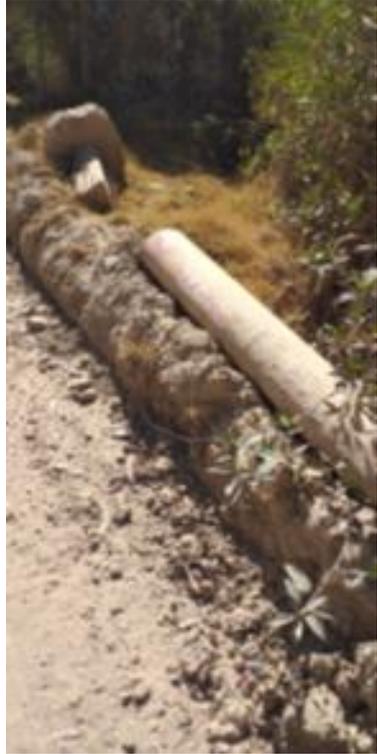
**Actividades:**  
PROGRESIVA KM. 206+445  
VISITA DE MONITOREO E INVENTARIO DE POSTES A SER REMOVIDOS

**CDescripcion\_\_\_\_\_:**  
En la progresiva Km. 206+445 se realiza visita de monitoreo verificando los postes de la Empresa Vitel que ha sido removidos, caídos o pendientes por retirar por ser interferencias en el trazo de la vía. La supervisión realiza un inventario de los mismos y se le hace el acompañamiento respectivo.

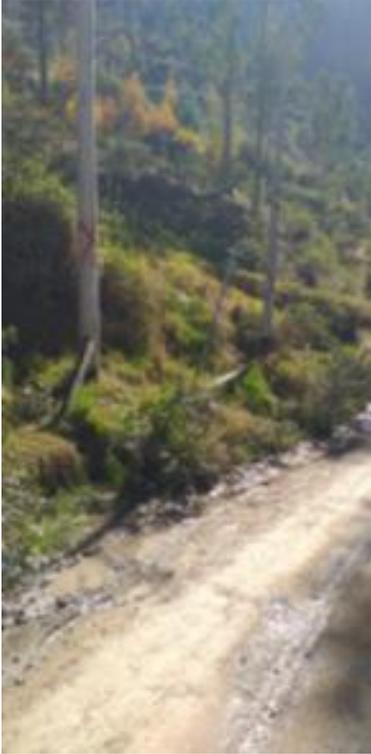
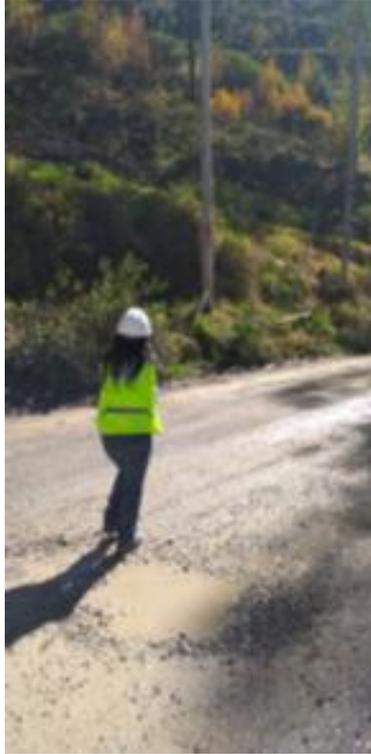
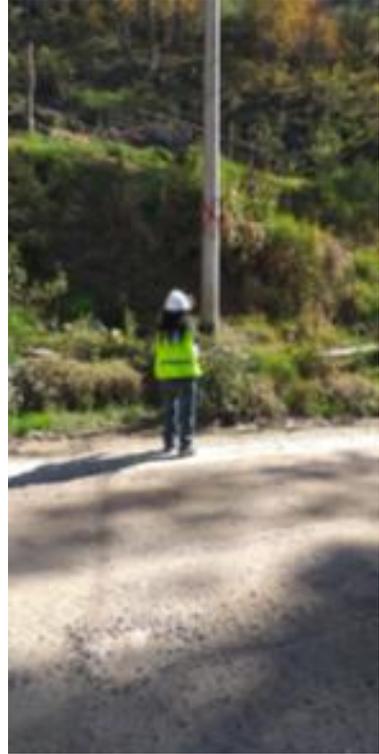
**Actividades:**  
PROGRESIVA KM. 207+010 VISITA DE MONITOREO E INVENTARIO DE POSTES A SER REMOVIDOS

**CDescripcion\_\_\_\_\_:**  
En la progresiva Km. 207+010 se realiza visita de monitoreo verificando los postes de la Empresa Vitel que ha sido removidos, caídos o pendientes por retirar por ser interferencias en el trazo de la vía. La supervisión realiza un inventario de los mismos y se le hace el acompañamiento respectivo.

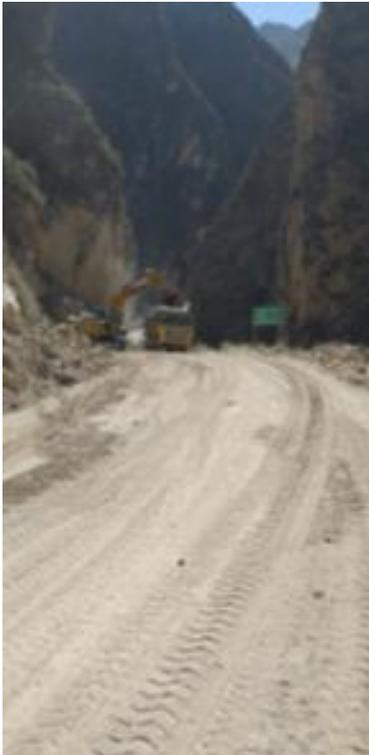
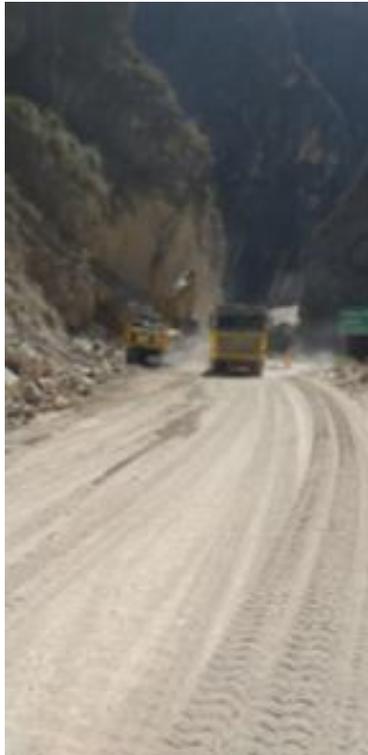
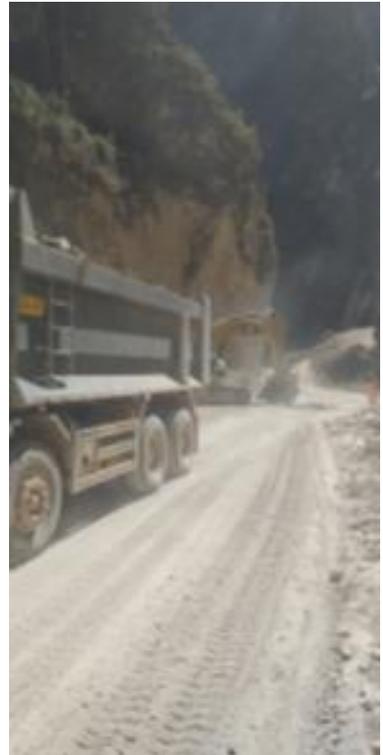
**Actividades:**  
PROGRESIVA KM. 207+600  
700.0 TRANSPORTES  
700.H TRANSPORTE DE ELIMINACION DE MATERIAL A DME >1 KM,

**CDescripcion** \_\_\_\_\_:  
En la progresiva KM. 207+600 se realiza transporte de eliminación de material a DME a distancias mayores de 1 km. Se utiliza una excavadora de oruga, un cargador frontal y 7 volquetes, trabajan: 1 capataz, 2 operadores, 7 choferes y 2 vigías.
