## **BITACORA ELECTRÓNICA DE OBRA**

### **REGISTRO DE LA BITACORA Y FOTO DEL CUADERNO DE OBRA**

| Si | 033-<br>2021 | 26-07-2021 | REHABILITACION Y<br>MEJORAMIENTO DE LA<br>CARRETERA PALLASCA -<br>M O L L E P A T A -<br>MOLLEBAMBA - SANTIAGO<br>DE CHUCO EMPALME RUTA<br>NO 10, TRAMO SANTIAGO<br>DE CHUCO - MOLLEPATA | VILCHEZ ESPINOZA<br>JOHNATHAN ARTURO |

Reporte diario Santiago de Chuco Mollepata

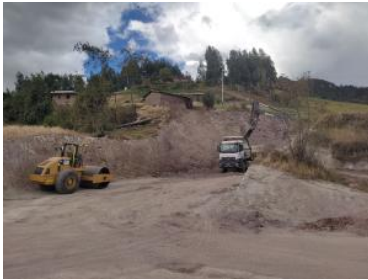
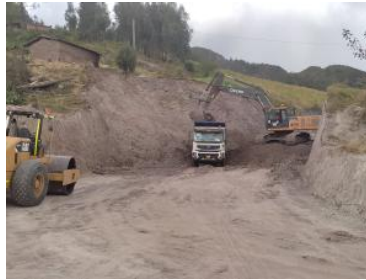
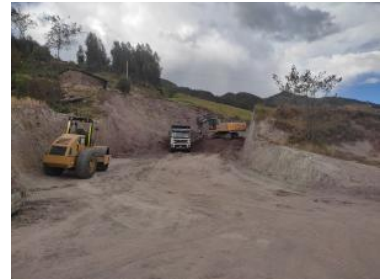
200. MOVIMIENTO DE TIERRA  
202.A EXCAVACIÓN DE MATERIAL SUELTO  
PROGRESIVA 23+000

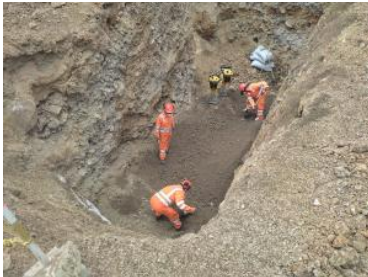
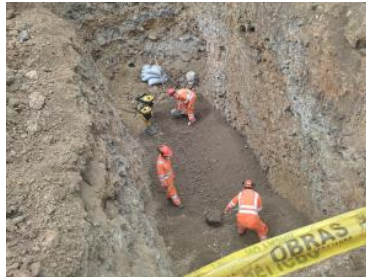
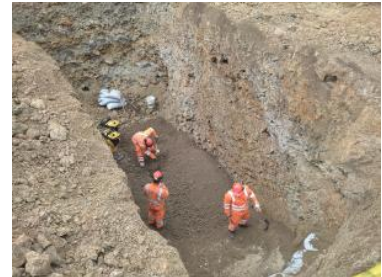
**Personal Encargado:****VILCHEZ ESPINOZA  
JOHNATHAN ARTURO****Nivel:****No Aplica****Fecha De Fotografia:****26-07-2021****Actividades:****500. OBRAS DE ARTE Y DRENAJE  
502.A RELLENO PARA ESTRUCTURAS  
PROGRESIVA 12+470 LADO IZQUIERDA****CDescripcion\_\_\_\_\_:****Equipos****2 Vibro compactadora****Cuadrilla****1 Operario****2 Ayudantes****Personal de contratista y supervisión realizan pruebas de densidad****Foto1:**

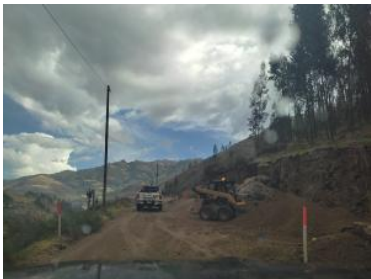
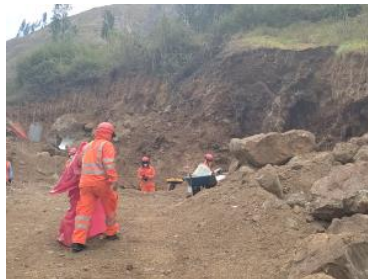
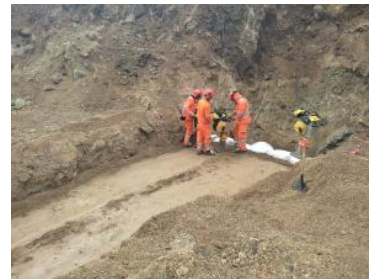
**Personal Encargado:****VILCHEZ ESPINOZA  
JOHNATHAN ARTURO****Nivel:****No Aplica****Fecha De Fotografia:****26-07-2021****Actividades:****500. OBRAS DE ARTE Y DRENAJE  
502.A RELLENO PARA ESTRUCTURAS  
PROGRESIVA 11+818****CDescripcion\_\_\_\_\_:****Equipos****2 Vibro compactadora****1 Minicargador****Cuadrilla****1 Operario****3 Ayudantes****Personal de contratista y supervisión realizan pruebas de densidad****Foto1:**

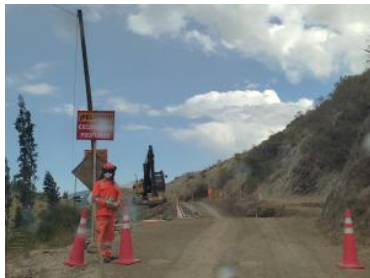
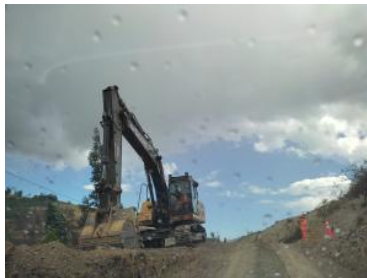
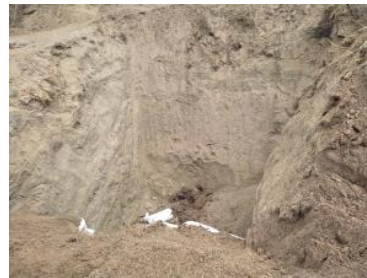
**Actividades:**500. OBRAS DE ARTE Y DRENAJE  
502.A RELLENO PARA ESTRUCTURAS  
PROGRESIVA 11+183 LADO IZQUIERDO500. OBRAS DE ARTE Y DRENAJE  
501.E EXCAVACION NO CLASIFICADA PARA ESTRUCTURAS  
PROGRESIVA 11+230 LADO IZQUIERDO**CDescripcion\_\_\_\_\_:**

Personal de contratista y supervisión realizan pruebas de densidad

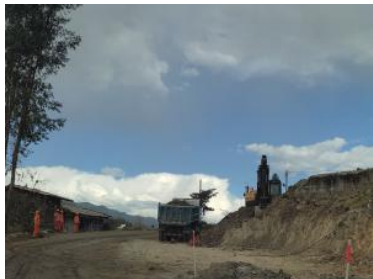
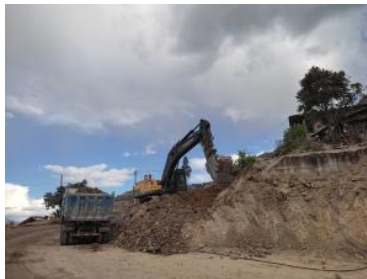
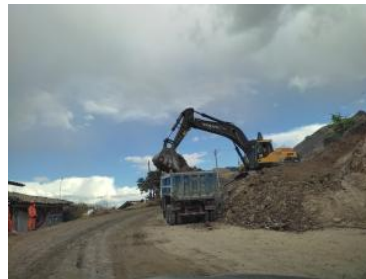
200. MOVIMIENTO DE TIERRA  
202.A EXCAVACIÓN DE MATERIAL SUELTO  
PROGRESIVA 8+460

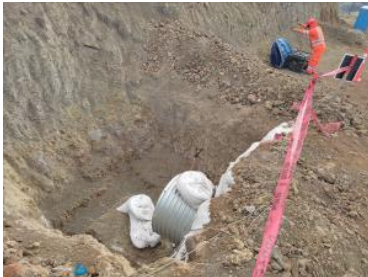
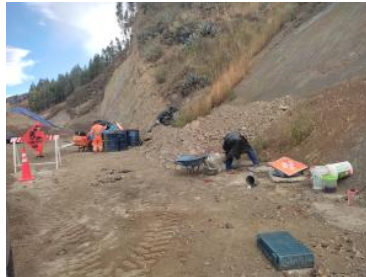
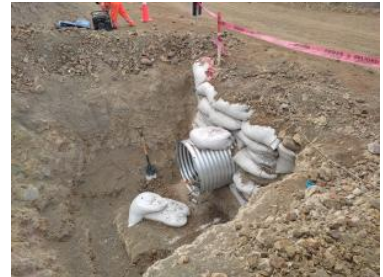
**Personal Encargado:****VILCHEZ ESPINOZA  
JOHNATHAN ARTURO****Nivel:****No Aplica****Fecha De Fotografia:****26-07-2021****Actividades:****500. OBRAS DE ARTE Y DRENAJE  
515.A ENCOFRADO Y DESENCOFRADO  
PROGRESIVA 4+147 LADO IZQUIERDO****CDescripcion\_\_\_\_\_:****Equipos  
Herramientas manuales  
Cuadrilla  
1 Operario  
2 Ayudantes****Foto1:**

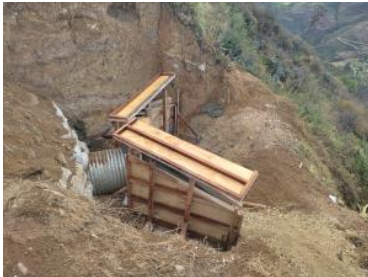
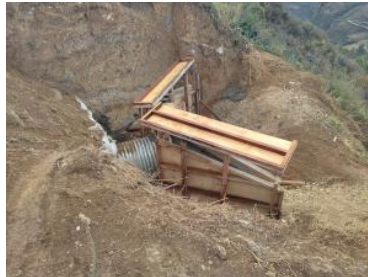
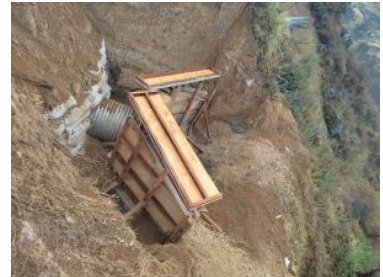
500. OBRAS DE ARTE Y DRENAJE  
503.E CONCRETO CLASE E (F'C = 175 KG/CM2)  
PROGRESIVA 3+403 LADO DERECHO

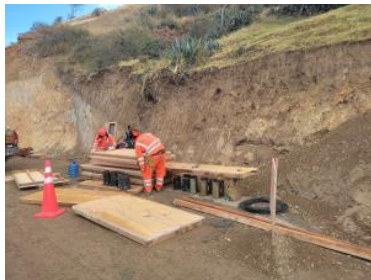
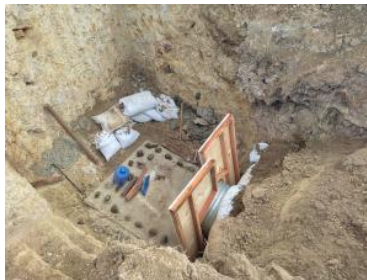
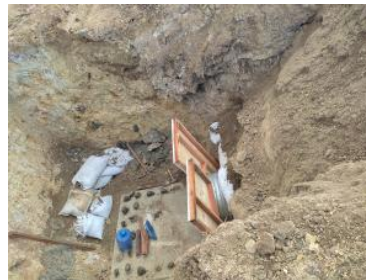
500. OBRAS DE ARTE Y DRENAJE  
515.A ENCOFRADO Y DESENCOFRADO  
PROGRESIVA 3+403 LADO IZQUIERDO

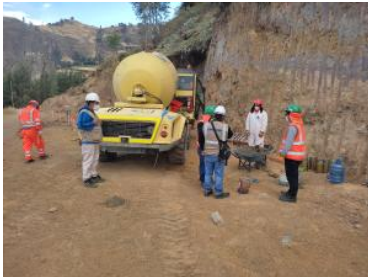
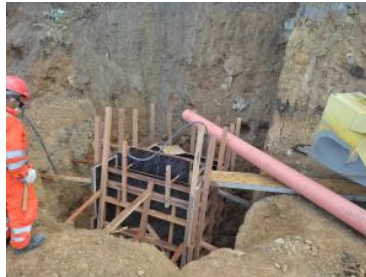
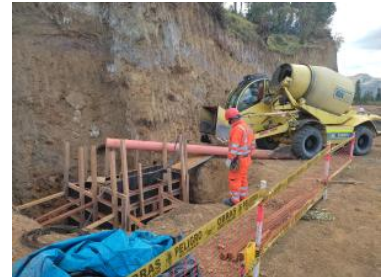
**Actividades:**500. OBRAS DE ARTE Y DRENAJE  
503.E CONCRETO CLASE E (F'C = 175 KG/CM2)  
PROGRESIVA 3+174 LADP IZQUIERDO**CDescripcion\_\_\_\_\_:**

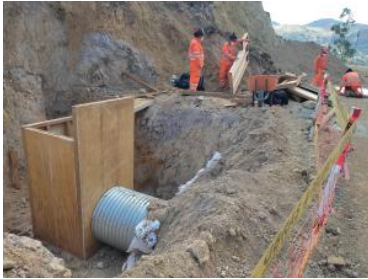
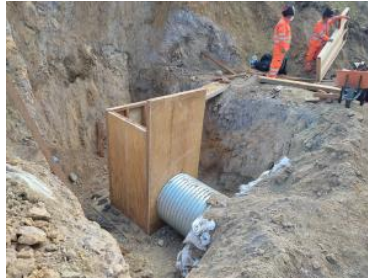
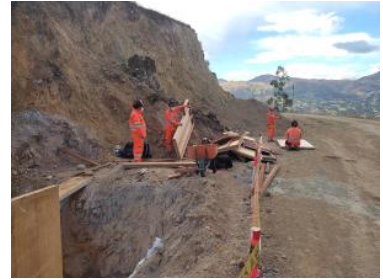
500. OBRAS DE ARTE Y DRENAJE  
515.A ENCOFRADO Y DESENCOFRADO  
PROGRESIVA 3+025

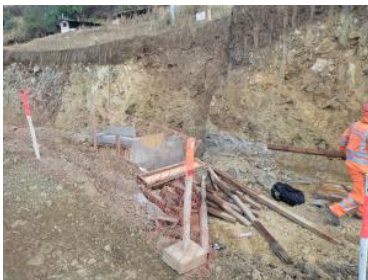
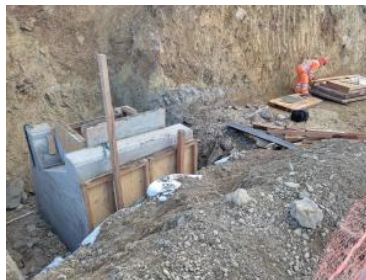
500. OBRAS DE ARTE Y DRENAJE  
515.A ENCOFRADO Y DESENCOFRADO  
PROGRESIVA 2+704
