BITACORA ELECTRÓNICA DE OBRA

Confirma Bitacora: Si	Nro Informe: 146	Fecha Informe: 26-07-2021	Nombre De La Obra: Carretera Chuquicara-Puente Quiroz – Tauca-Cabana-Huandoval-Pallasca, Tramo: Tauca- Pallasca	Personal Encargado: NATALY SUSI CABALLON PAUCAR
---------------------------------	----------------------------	-------------------------------------	---	---

INFORME DIARIO N°146-2021-MNT. TAUCA-PALLASCA/NSCP

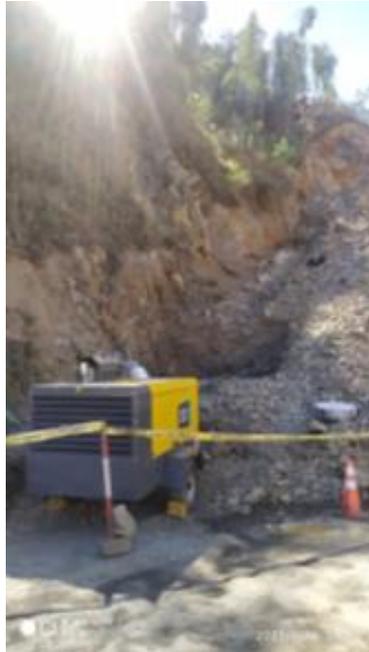
Foto2:

Actividades:
PERFORACIÓN EN EL KM 11+640.

CDescripcion_____:
MO: 1 INGENIERO ENCARGADO DEL FRENTE, 5 PERFORISTAS.
EM: 4 PERFORADORAS, 1 COMPRESORA.
