## BITACORA ELECTRÓNICA DE OBRA

Nro  
Inform  
e:  
168

Nombre De La Obra:  
Carretera Oyon - Ambo,  
Tramo I: Oyon - Desvío Cerro  
de Pasco

MEJORAMIENTO DE LA CARRETERA OYON - AMBO TRAMO 1: OYON DV. CERRO DE PASCO

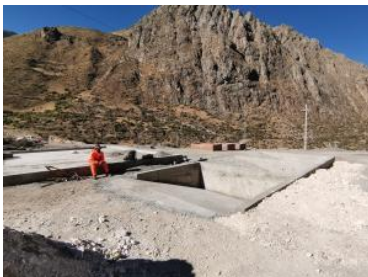
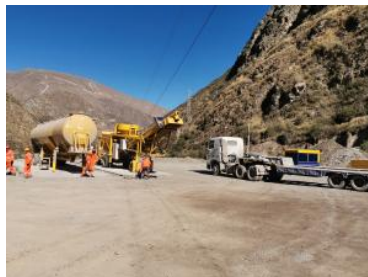
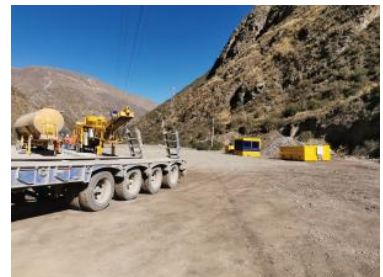
Progresiva: km 142+350

Personal aproximado verificado en campo: 1 Supervisor de Montaje, 1 Supervisor Mecánico, 1 Personal de Campo de Seguridad en obra, 1 Técnico Electricista, 1 Técnico Mecánico y 6 ayudantes.

Equipos aproximados verificados en campo: ninguno

Se cuenta con las siguientes estructuras ejecutadas: pozos de curado, lavado de mixer, pozo de secado de sólidos, plataforma de aditivos, silo, planta para pesaje, ente otras.

Se toma conocimiento que se tiene programado la ejecución de actividades relacionadas a instalaciones eléctricas para proceder con el montaje de los componentes de la planta de concreto.

Se sugiere el cumplimiento de los protocolos de seguridad y salud en el trabajo para la actividad y la adecuada disposición de residuos a fin de su posterior transporte.

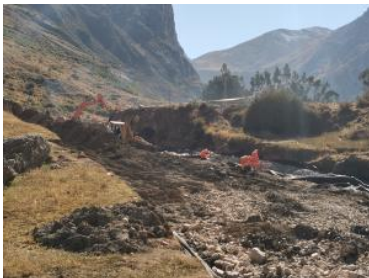
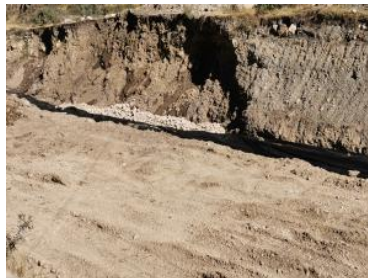
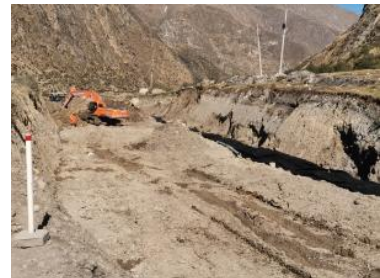
Progresiva: km 142+430 al km 610 LI y km 142+426 al km 520 LD

Personal aproximado verificado en campo: 1 Capataz, 1 Operario, 2 Oficial, 5 Ayudante y 1 Vigía

Equipos aproximados verificados en campo: 1 retro excavadora, 1 Excavadora sobre orugas y 1 coaster (15 pasajeros) para transporte de personal con sus respectivos operadores

Actividades verificadas por personal profesional, técnico y auxiliar del CVA y del CSO.

Se sugiere el control adecuado de los procesos constructivos por parte del CSO, a fin de garantizar la calidad y durabilidad de la obra.

Así mismo, se sugiere el cumplimiento de los protocolos de seguridad y salud en el trabajo para la actividad y la adecuada disposición de residuos a fin de su posterior transporte.

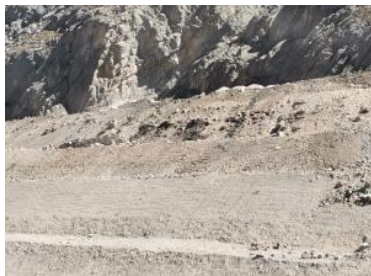
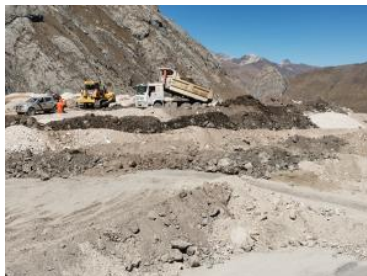
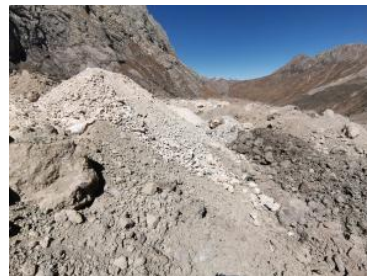
Progresiva: km 154+170 – DME N° 4

Crítico

Personal aproximado verificado en campo: 1 Controlador

Equipos aproximados verificados en campo: 1 Tractor sobre oruga con operador

SE APRECIA QUE EL ACONDICIONAMIENTO DE MATERIAL EN EL DME SE ESTARÍA REALIZANDO ÚNICAMENTE CON LA EXTENSIÓN DEL MATERIAL DEPOSITADO CON EL APOYO DEL TRACTOR SOBRE ORUGA (se verifican diferentes niveles de acumulación de material y en algunos taludes el deslizamiento de material por el empuje producido por la maquinaria descrita), Y NO COMPACTÁNDOLO POR CAPAS, LO CUAL PODRÍA GENERAR RIESGOS DE INESTABILIDAD EN EL MATERIAL DEPOSITADO Y CONSIGUIENTES.

Del Panel Fotográfico N° 3, se sugiere que, a través, de la Supervisión de Obra pudiera verificarse y evaluarse las actividades en proceso relacionadas a Conformación de DME N° 4 en el km 154+170, a fin de garantizar la calidad y durabilidad de la obra.

SE SUGIERE EL CONTROL ADECUADO DE LOS PROCESOS CONSTRUCTIVOS POR PARTE DEL CSO, A FIN DE GARANTIZAR LA CALIDAD Y DURABILIDAD DE LA OBRA, así como el cumplimiento de los protocolos de seguridad y salud en el trabajo para la actividad y la adecuada disposición de residuos a fin de su posterior transporte.

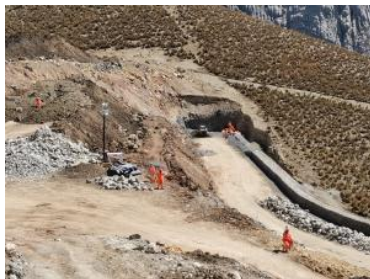
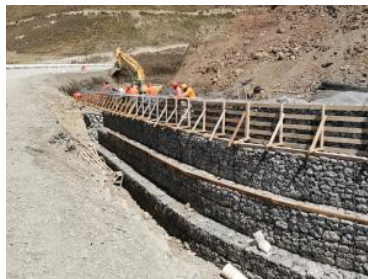
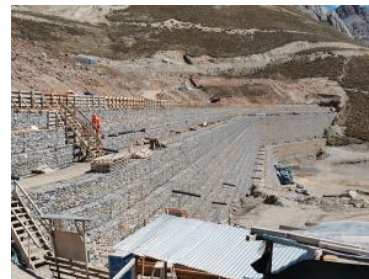
Progresiva: km 168+560 – DME N° 9

Personal aproximado verificado en campo: 1 Capataz, 8 Operario, 6 Oficial, 4 Ayudante y 2 Vigía

Equipos aproximados verificados en campo: 1 Motoniveladora, 1 Rodillo, 1 Camión Cisterna de agua, 1 Excavadora sobre oruga y 2 volquetes con sus respectivos operadores, además de 1 minicargador y 1 torre de iluminación.

Se aprecia que se vienen realizando actividades relacionadas a construcción de muro tipo Terramesh en el DME.

Se toma conocimiento que el material de relleno y la piedra para construcción de gaviones provienen de la cantera ubicada en el sector denominado Abra en el km 167+500 aproximadamente.

Se sugiere el control adecuado de los procesos constructivos por parte del CSO, a fin de garantizar la calidad y durabilidad de la obra, así como el cumplimiento de los protocolos de seguridad y salud en el trabajo para la actividad y la adecuada disposición de residuos a fin de su posterior transporte.

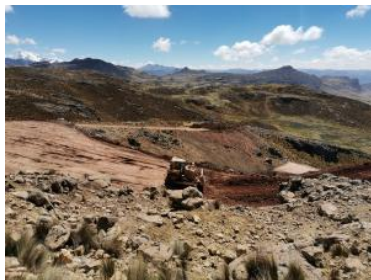
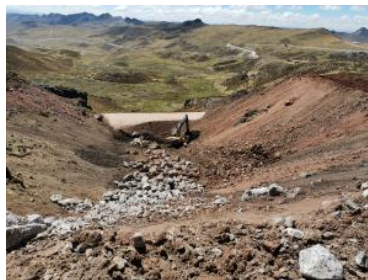
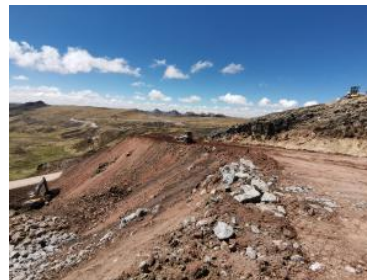
Progresiva: km 179+560 aproximadamente (DME)

Personal aproximado verificado en campo: 1 Capataz, 2 Ayudante y 1 Vigía

Equipos aproximados verificados en campo: 1 Rodillo, 1 Tractor sobre oruga y 1 Excavadora sobre oruga con sus respectivos operadores.

Se aprecia que se vienen realizando actividades relacionadas a construcción de sub dren en la parte inferior del DME (quebrada)

Se sugiere el control adecuado de los procesos constructivos por parte del CSO, a fin de garantizar la calidad y durabilidad de la obra, así como el cumplimiento de los protocolos de seguridad y salud en el trabajo para la actividad y la adecuada disposición de residuos a fin de su posterior transporte.

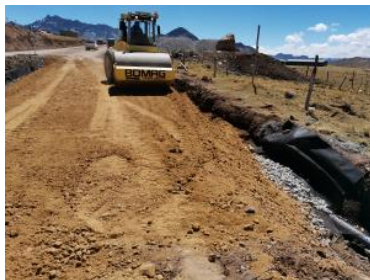
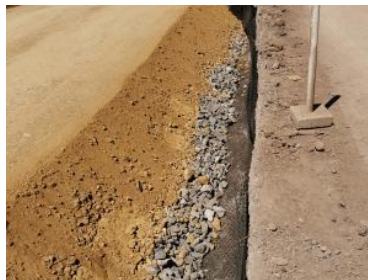
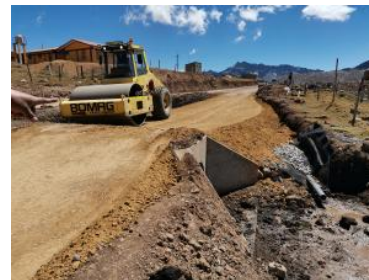
Progresiva: km 172+360 al km 172+400 LI

Personal aproximado verificado en campo: 1 Capataz, 1 Operario, 1 Ayudante

Equipos aproximados verificados en campo: 2 Motoniveladora, 2 Rodillo con sus respectivos operadores.

Actividades verificadas por personal Profesional, Técnico y Auxiliar del CVA y personal Técnico y Auxiliar del CSO. Se sugiere el control adecuado de los procesos constructivos por parte del CSO, a fin de garantizar la calidad y durabilidad de la obra.

Así mismo, se sugiere el cumplimiento de los protocolos de seguridad y salud en el trabajo para la actividad y la adecuada disposición de residuos a fin de su posterior transporte.

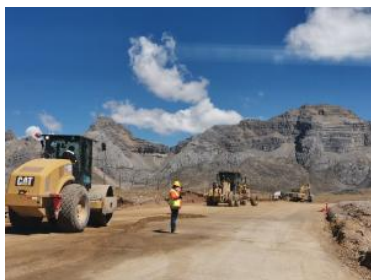
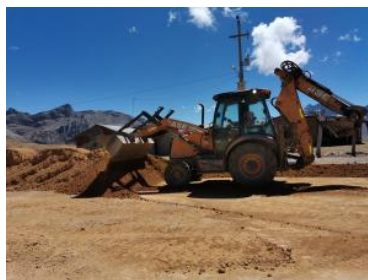
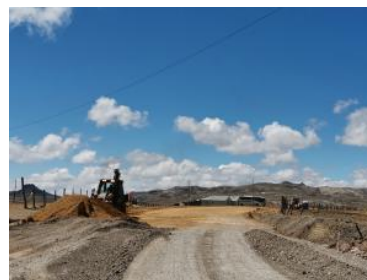
Progresiva: km 170+560 al km 171+000

Personal aproximado verificado en campo: 2 Capataz, 2 Operario, 2 Oficial, 4 Ayudante y 2 Vigía, además de 1 equipo de topografía conformado por 1 topógrafo y 3 ayudantes. Equipos aproximados verificados en campo: 2 motoniveladora, 2 rodillo, 1 camión cisterna de agua, 1 excavadora sobre oruga, 1 retroexcavadora y 4 Volquetes con sus respectivos operadores

Se toma conocimiento que el material para la conformación y mejoramiento de subrasante proviene de la Cantera Silvia.

Actividades verificadas por personal Profesional, Técnico y Auxiliar del CVA y personal Técnico y Auxiliar del CSO. Se sugiere el control adecuado de los procesos constructivos por parte del CSO, a fin de garantizar la calidad y durabilidad de la obra.

Así mismo, se sugiere el cumplimiento de los protocolos de seguridad y salud en el trabajo para la actividad y la adecuada disposición de residuos a fin de su posterior transporte.

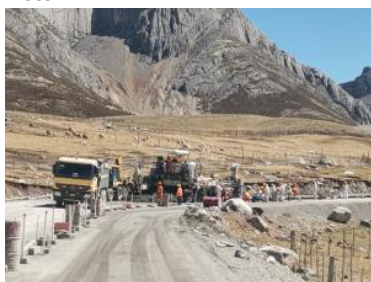
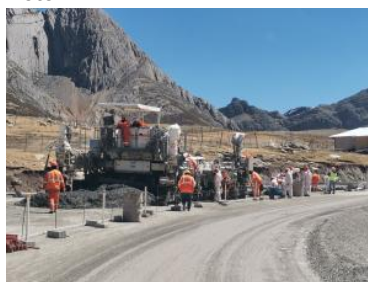
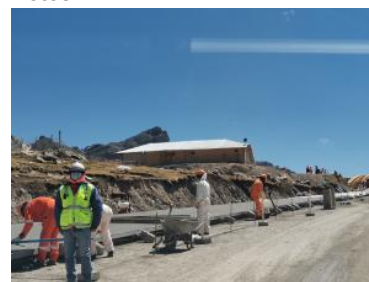
Progresiva: km 169+630 al km 169+760

Personal aproximado verificado en campo: 1 Capataz, 14 Operario, 8 Oficial, 6 Ayudante y 3 Vigía

Equipos aproximados verificados en campo: 1 pavimentadora de concreto, 1 retroexcavadora, 10 volquetes con sus respectivos operadores, además de equipos menores como: 3 cortadoras de pavimentos, 1 compresora, 1 torre de iluminación, 1 vibradora de concreto eléctrica, 1 generador eléctrico, entre otras.

Actividades verificadas por personal profesional, técnico y auxiliar del CVA y del CSO. Se sugiere el control adecuado de los procesos constructivos por parte del CSO, a fin de garantizar la calidad y durabilidad de la obra.

Así mismo, se sugiere el cumplimiento de los protocolos de seguridad y salud en el trabajo para la actividad y la adecuada disposición de residuos a fin de su posterior transporte.

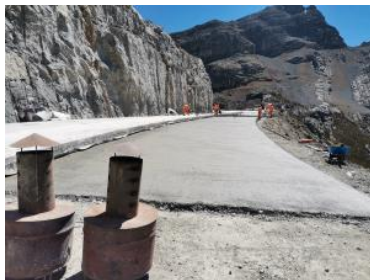
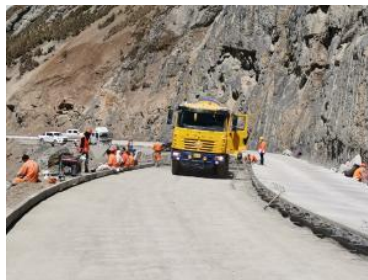
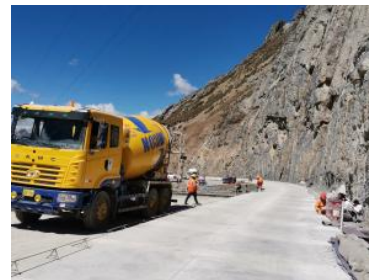
Progresiva: km 167+942 al km 168+080

Personal aproximado verificado en campo: 1 Capataz, 10 Operario, 4 Oficial, 6 Ayudante y 2 Vigía

Equipos aproximados verificados en campo: 4 Camión Mixer con sus respectivos operadores, además de 1 minicargador, 1 grupo electrógeno, 1 regla tipo cercha entre otros equipos menores.

Se sugiere el cumplimiento de los protocolos de seguridad y salud en el trabajo para la actividad y la adecuada disposición de residuos a fin de su posterior transporte.

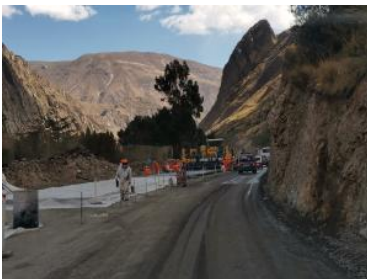
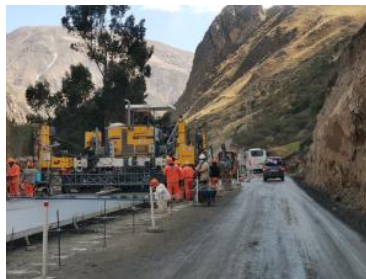
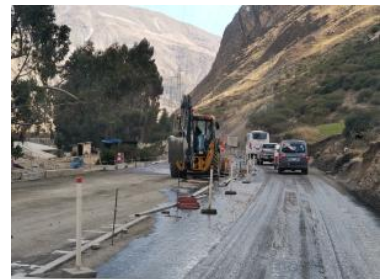
Progresiva: km 143+500 al km 143+450

Personal aproximado verificado en campo: 1 Capataz, 14 Operario, 10 Oficial, 8 Ayudante y 2 Vigía

Equipos aproximados verificados en campo: 1 pavimentadora de concreto, 1 retroexcavadora, 8 volquetes con sus respectivos operadores, además de equipos menores como: 2 cortadoras de pavimentos, 1 compresora, 1 torre de iluminación, 2 vibradora de concreto, 1 alisador, entre otros

Actividades verificadas por personal profesional, técnico y auxiliar del CVA y del CSO. Se sugiere el control adecuado de los procesos constructivos por parte del CSO, a fin de garantizar la calidad y durabilidad de la obra.

Así mismo, se sugiere el cumplimiento de los protocolos de seguridad y salud en el trabajo para la actividad y la adecuada disposición de residuos a fin de su posterior transporte.

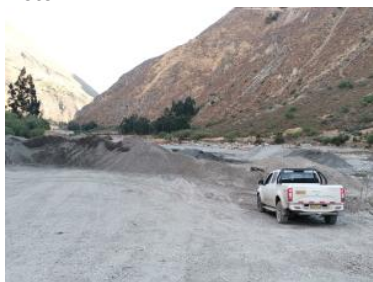
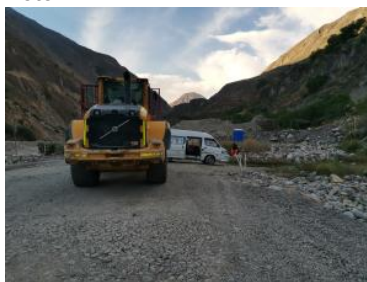
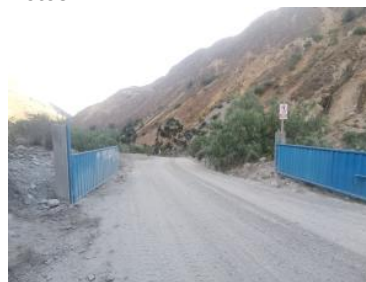
Cantera Yanamayo  
Progresiva: km 121+000

Personal aproximado verificado en campo: 1 Oficial y 1 Vigilante  
Equipos aproximados verificados en campo: 1 Cargador con Operador y 1 Combi para transporte de personal con Conductor.

Se toma conocimiento que se realizan actividades de lavado de material de filtro y carguío de arena y material de filtro para ser transportados a los tramos de trabajo requeridos.

Se toma conocimiento que a partir de la fecha no se realizaran actividades nocturnas en la Cantera Yanamayo.

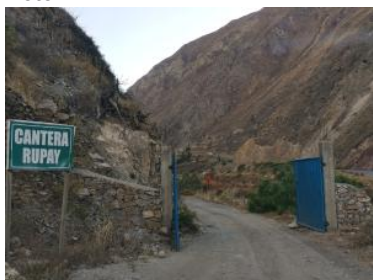
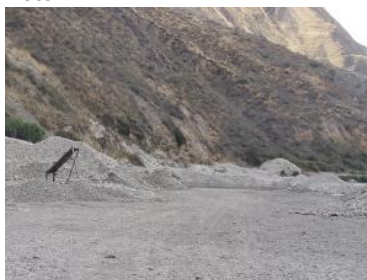
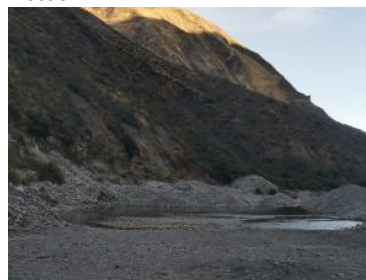
Cantera Rupay  
Progresiva: km 117+000

Leve

Personal aproximado verificado en campo: Ninguno  
Equipos aproximados verificados en campo: Ninguno  
Se verifica acceso a cantera libre y puerta metálica abierta.  
Se aprecia únicamente una zaranda estática.

Dado que se contaría con autorización por parte de la Comunidad de Nava para el uso de accesos a dicha cantera solo hasta el 30 de setiembre de 2021, se sugiere que el Contratista pudiera realizar actividades de extracción, preparación y transporte de material de acuerdo a los requerimientos de la obra.
