BITACORA ELECTRÓNICA DE OBRA

Confir ma Bitaco ra: Si	Nro Inform e: 104	Fecha Informe: 27-07-2021	Nombre De La Obra: Carretera Oyon- Ambo, Tramo II: Dv. Cerro de Pasco- Dv. Chacayan	Personal Encargado: BORIS WALTER AYLLÓN CARCELÉN
---	-------------------------------------	-------------------------------------	---	---

OBRA: MEJORAMIENTO DE LA CARRETERA OYON - AMBO TRAMO 2 DESVIO CERRO DE PASCO DESVIO CHACAYAN

Visita de monitoreo desde la Ciudad de Yanahuanca hasta la progresiva Km. 231+440 (DME 30) (TRAMO III)

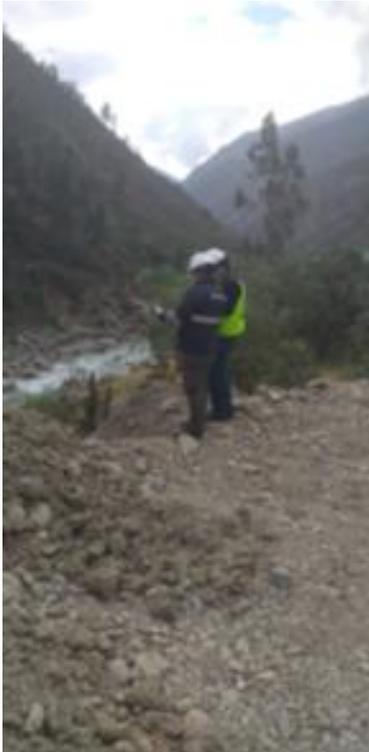
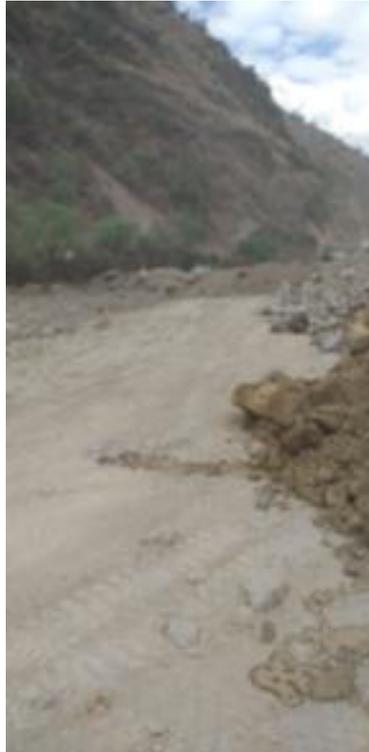
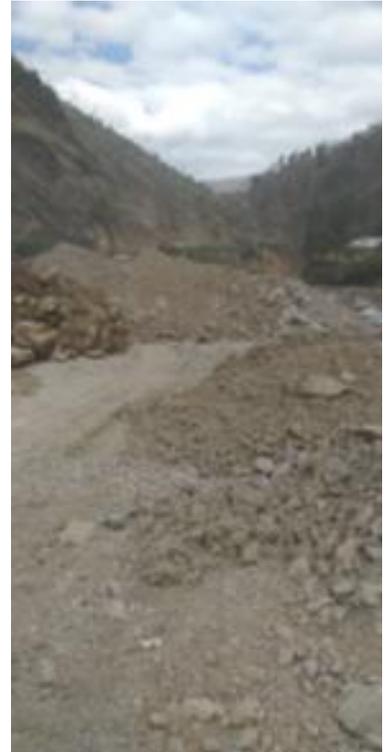
Actividades:
PROGRESIVA KM. 231+440
VISITA DE MONITOREO AL DEPOSITO DE MATERIAL EXCEDENTE DME 30 DEL TRAMO III

CDescripcion_____:
En la progresiva km. 231+440 se ubica el DME 30 dentro del TRAMO III donde se realiza la visita de inspección junto con los especialistas de relaciones comunitarias y costos y valorizaciones para verificar reclamos por parte de los propietarios del sector. Donde reclaman que la Contratista no ha respetado las limitaciones acordadas, falta la construcción de muro de contención y el acondicionamiento del material transportado.

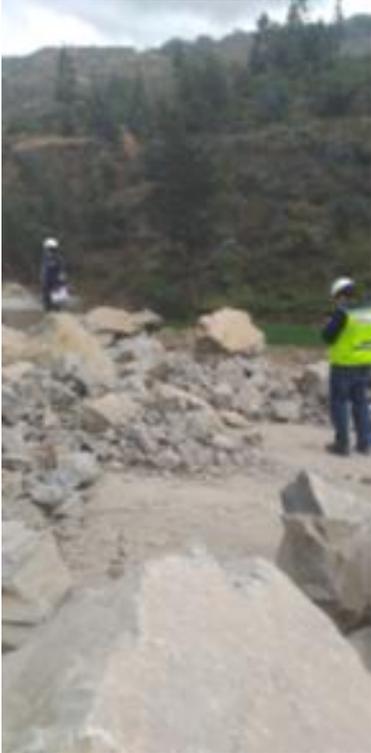
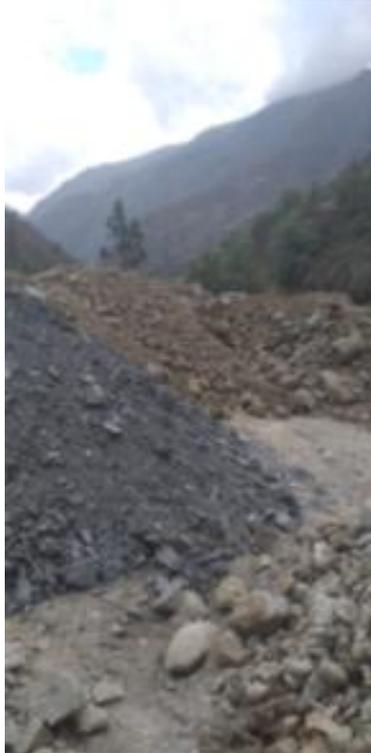
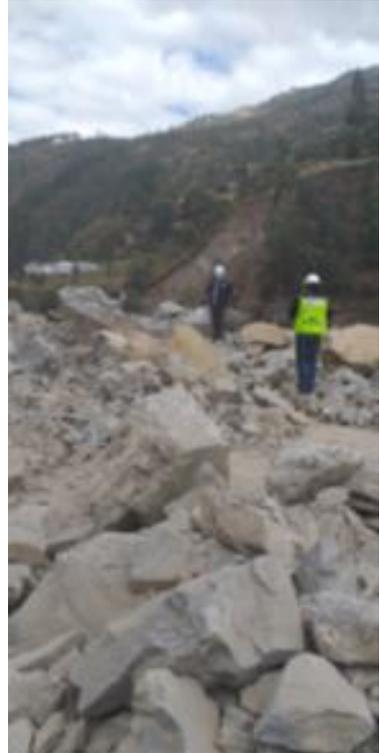
Actividades:
PROGRESIVA KM. 231+440
VISITA DE MONITOREO AL DEPOSITO DE MATERIAL EXCEDENTE DME 31 DEL TRAMO III

CDescripcion _____:
En la progresiva km. 231+440 se ubica el DME 31 dentro del TRAMO III donde se realiza la visita de inspección junto con los especialistas de relaciones comunitarias y costos y valorizaciones para verificar reclamos por parte de los propietarios del sector. Donde reclaman que la Contratista no ha respetado las limitaciones acordadas, falta la construcción de muro de contención y el acondicionamiento del material transportado. Se observa el material rocoso que servirá para la construcción del muro de contención.

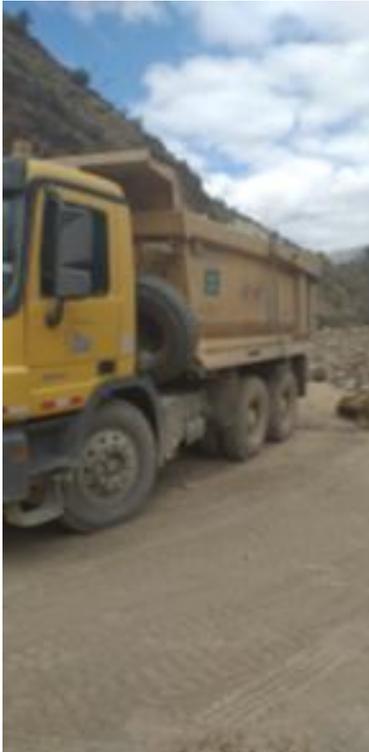
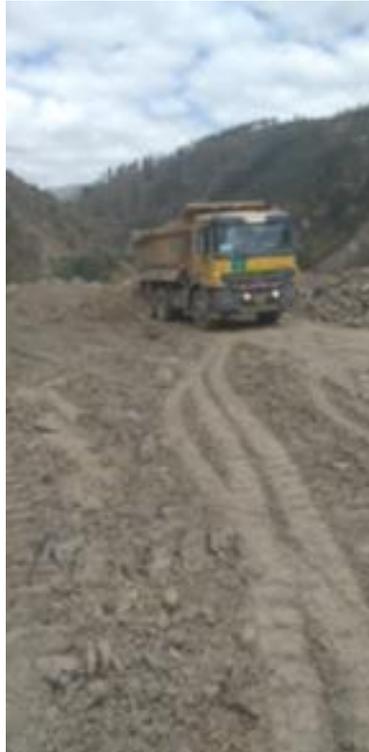
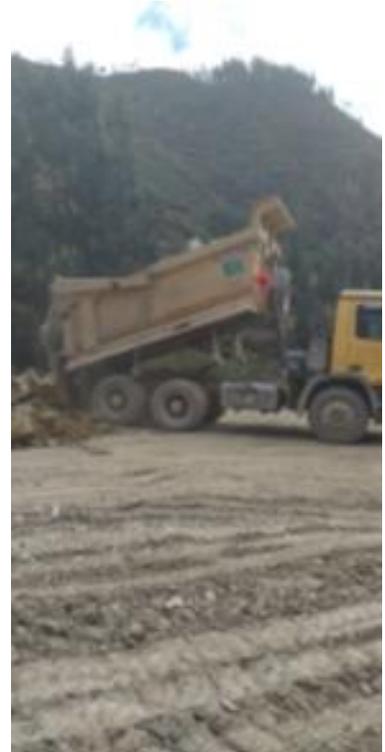
Actividades:
PROGRESIVA KM. 231+440
700.0 TRANSPORTES
700.H TRANSPORTE DE MATERIAL DE ELIMINACION A DME PARA D>1 KM.
transportes

CDescripcion _____:
En la progresiva KM. 231+440 se realiza la descarga del material de eliminación que fue transportado desde el tramo 2 progresivas km, 227+500 , se utiliza 7 volquetes , trabajan 7 choferes. Se observa que en el DME 31 no hay personal, ni equipo que reciba el material transportado, ni el equipo para el acondicionamiento del mismo.

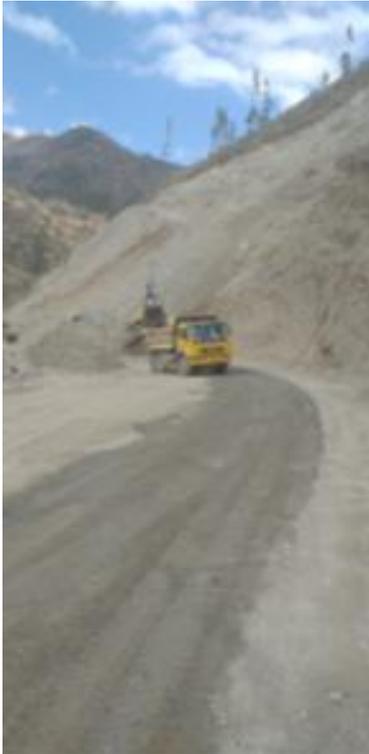
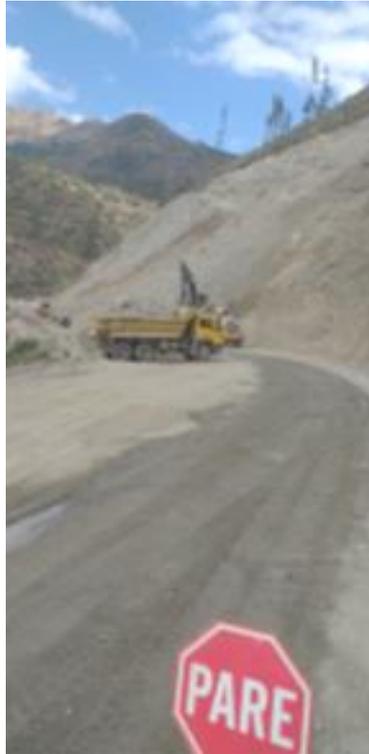
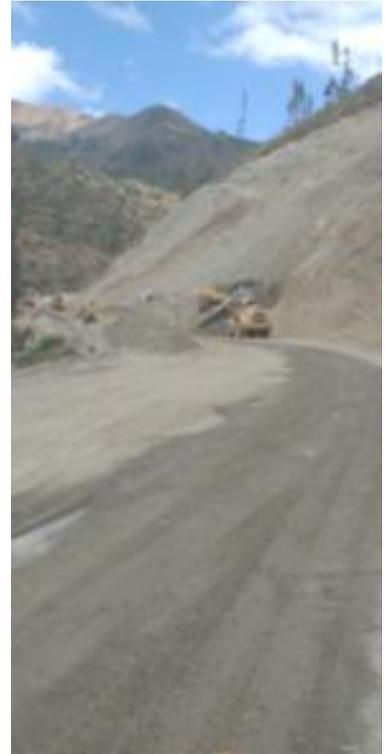
Actividades:
PROGRESIVA KM. 229+740
200.0 MOVIMIENTOS DE TIERRAS
205.A EXCAVACION EN EXPLANACIONES EN MATERIAL COMUN
700.0 TRANSPORTES
700.H TRANSPORTE DE MATERIAL DE ELIMINACION A DME PARA D>1 KM.

CDescripcion_____:
En la progresiva KM. 229+740 se realiza la excavación de material común, se utiliza un tractor de oruga, una excavadora de oruga y 4 volquetes. trabajan: 1 capataz, 2 operadores, 4 choferes, 2 vigías.

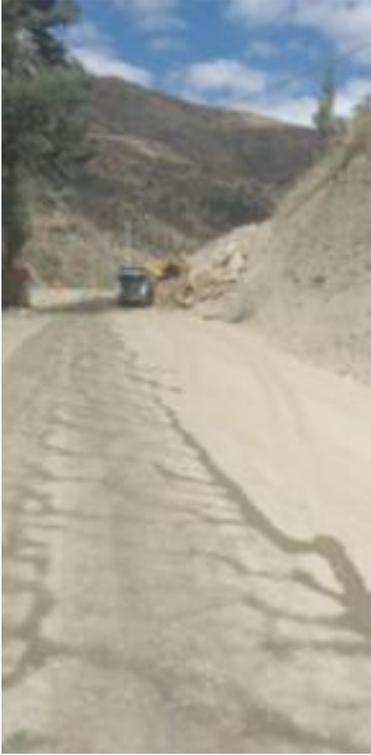
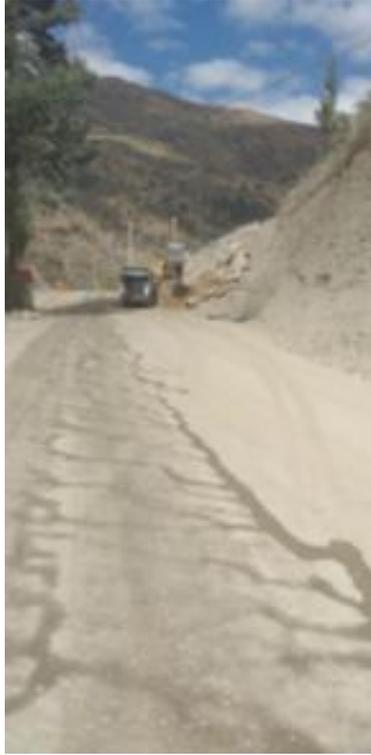
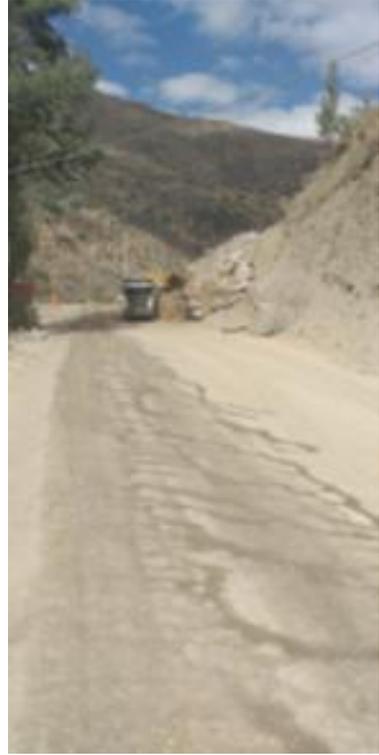
Actividades:
PROGRESIVA KM. 227+500
700.0 TRANSPORTES
700.H TRANSPORTE DE MATERIAL DE ELIMINACION A DME PARA D>1 KM.

CDescripcion _____:
En la progresiva KM. 227+500 se realiza la carga del material de eliminación y se transporta hacia el DME 31 (progresiva KM. 231+440) ubicado en el tramo III , se utiliza 1 excavadora de oruga , 7 volquetes , trabajan: 1 capataz, 1 operador, 7 choferes, 2 vigías.

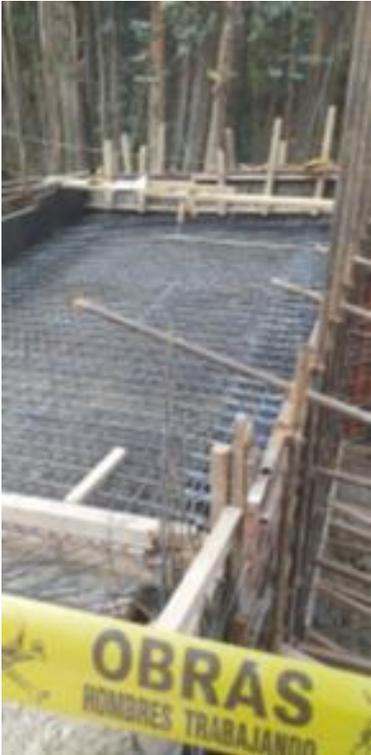
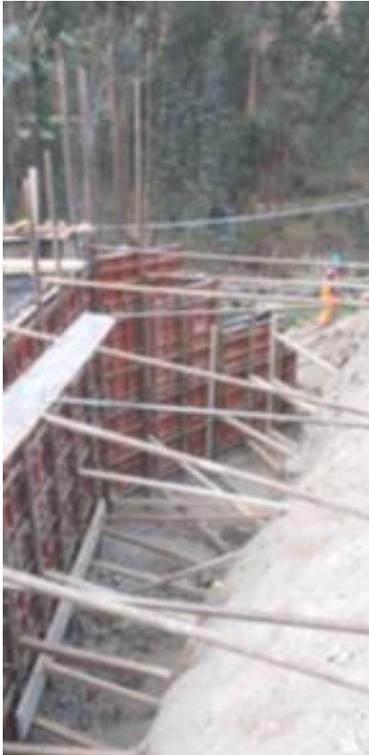
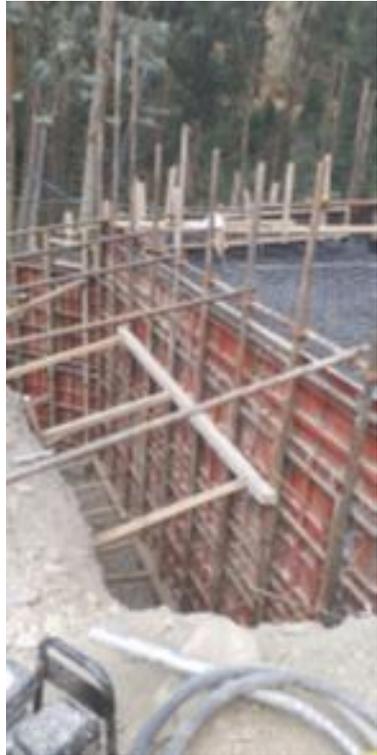
Actividades:
PROGRESIVA KM. 225+809
600.0 OBRAS DE ARTE Y DRENAJE
612.A ENCOFRADO Y DESENCOFRADO PARA OBRAS DE ARTE

CDescripcion _____:
En la progresiva KM. 225+809 se realiza el encofrado de alcantarilla marco de concreto armado. se utiliza herramientas menores, trabajan 1 capataz, 8 obreros.

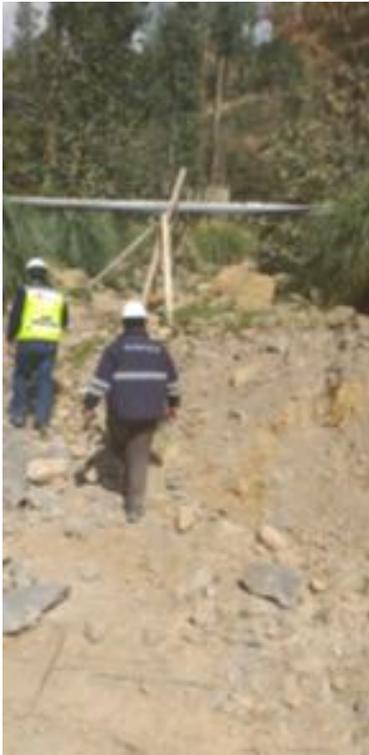
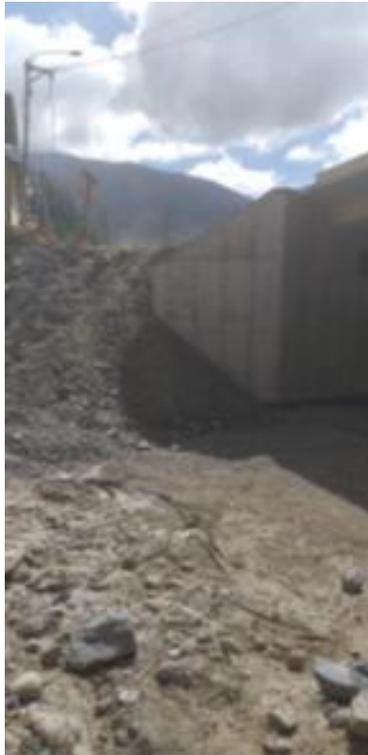
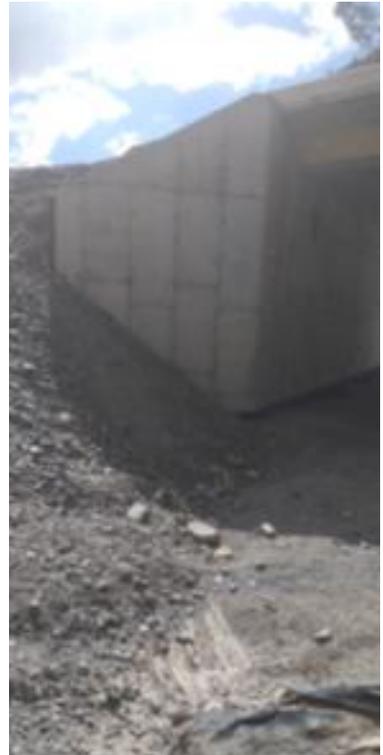
PROGRESIVA KM. 223+365
VISITA DE MONITOREO AL PUENTE MICHIVILCA RUMI POR PETICION DE TRABAJOS ADICIONALES POR PARTE DE LA COMUNIDAD

En la progresiva km. 223+365 se realiza visita de monitoreo junto con los especialistas de relaciones comunitarias y Costos y valorizaciones de la Supervisión en el Puente menor Michivilca, donde la comunidad solicita la construcción de muros en el cauce aguas arriba del puente, para evitar inundaciones futuras

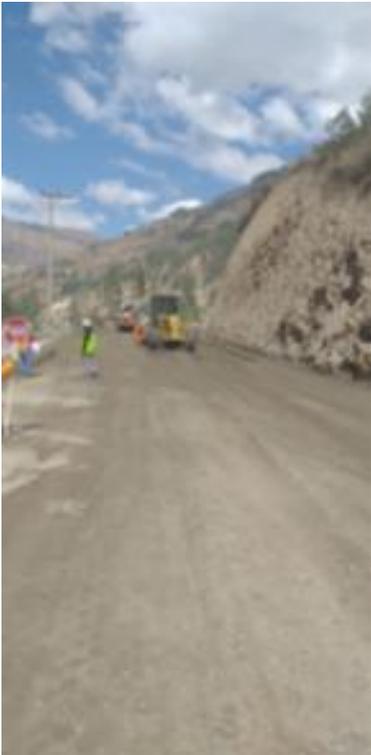
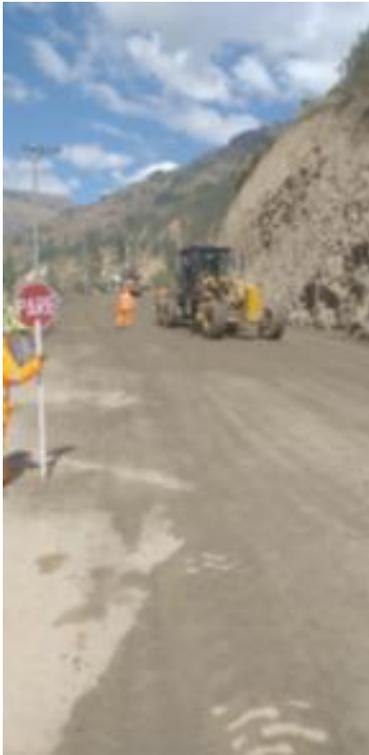
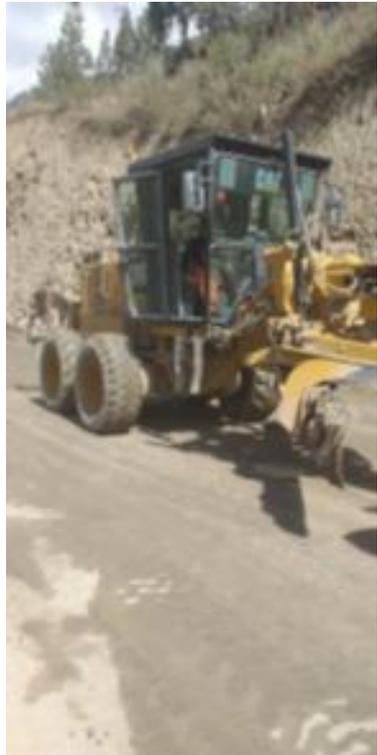
Actividades:
PROGRESIVA KM. 220+000 a km. 220+500
200.0 MOVIMIENTO DE TIERRAS
210.A CONFORMACION DE TERRAPLENES

CDescripcion _____:
En la progresiva Km. 220+000 a Km. 220+500 se realiza la conformación de terraplenes , se utiliza una motoniveladora , una compactadora de rodillo y un camión cisterna. Trabajan: 1 capataz, 2 operadores, 1 chofer de cisterna, 2 vigías.
