## BITACORA ELECTRÓNICA DE OBRA

| Si | 034-<br>2021 | 27-07-2021 | REHABILITACION Y<br>MEJORAMIENTO DE LA<br>CARRETERA PALLASCA -<br>M O L L E P A T A -<br>MOLLEBAMBA - SANTIAGO<br>DE CHUCO EMPALME RUTA<br>NO 10, TRAMO SANTIAGO<br>DE CHUCO - MOLLEPATA | VILCHEZ ESPINOZA<br>JOHNATHAN ARTURO |

Reporte diario Santiago de Chuco - Mollepata

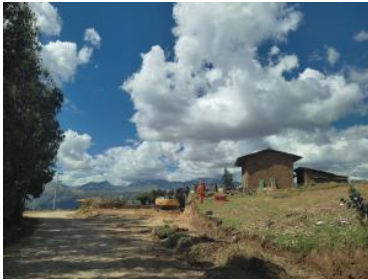
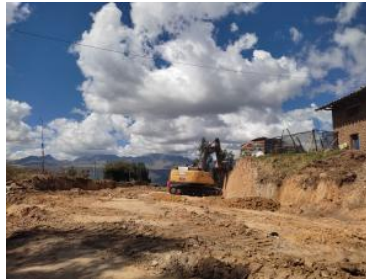
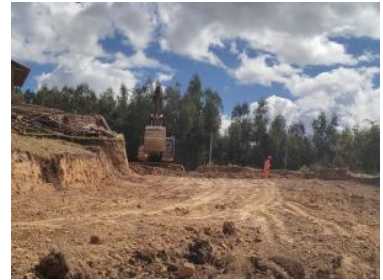
200. MOVIMIENTO DE TIERRA  
202.A EXCAVACIÓN DE MATERIAL SUELTO  
PROGRESIVA 31+400

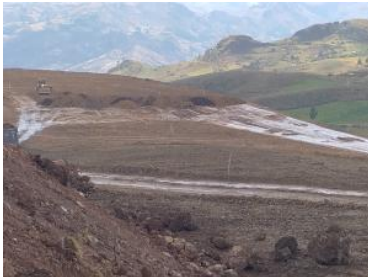
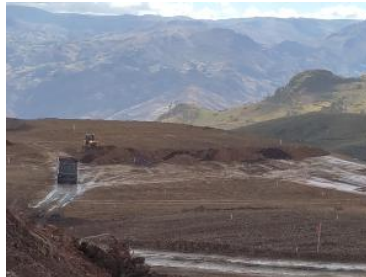
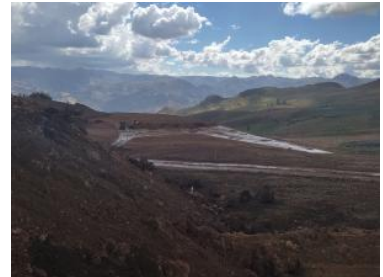
**Personal Encargado:****VILCHEZ ESPINOZA  
JOHNATHAN ARTURO****Nivel:****No Aplica****Fecha De Fotografia:****27-07-2021****Actividades:****200. MOVIMIENTO DE TIERRA  
205.A CONFORMACIÓN DE TERRAPLENES  
PROGRESIVA 29+800 DME 15****CDescripcion\_\_\_\_\_:****Equipos****1 Tractor sobre orugas****CUADRILLA****1 Operario****1 oficial****1 Ayudante vigía****Foto1:**

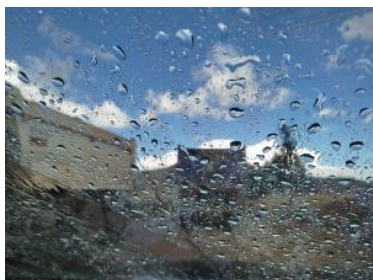
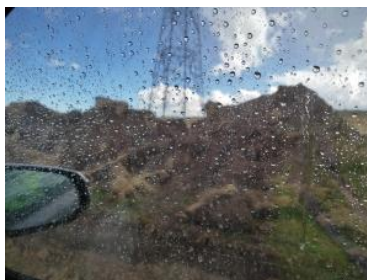
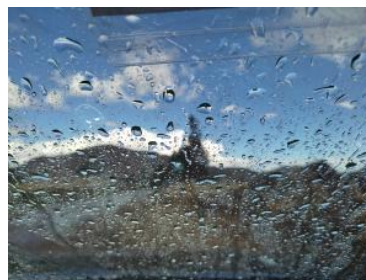
**PERÚ****Ministerio  
de Transportes  
y Comunicaciones****MINISTERIO DE TRANSPORTES Y COMUNICACIONES****Panel Fotográfico de la Bitacora de Obras****Personal Encargado:****VILCHEZ ESPINOZA  
JOHNATHAN ARTURO****Nivel:****Moderado****Fecha De Fotografia:****27-07-2021****Actividades:****Precipitaciones entre el KM 31+000 al 21+000****CDescripcion\_\_\_\_\_:****Durante la tarde del día de hoy, se registro lluvia y granizo considerable a lo largo del km 31+000 al 21+000 .****Foto1:**

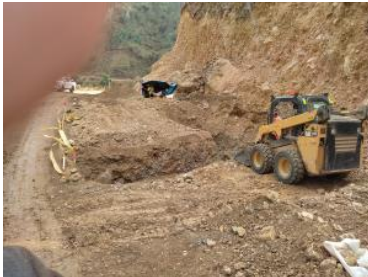
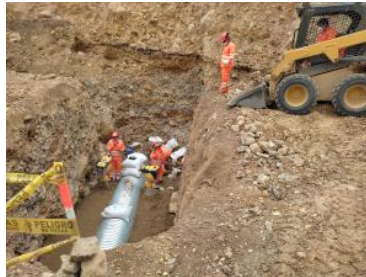
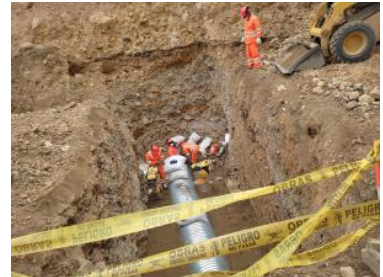
**Actividades:**500. OBRAS DE ARTE Y DRENAJE  
502.A RELLENO PARA ESTRUCTURAS  
PROGRESIVA 12+478 LADO IZQUIERDO**CDescripcion\_\_\_\_\_:**
