## BITACORA ELECTRÓNICA DE OBRA

### REGISTRO DE LA BITACORA Y FOTO DEL CUADERNO DE OBRA

<b>Confirma Bitacora:</b> Si	<b>Nro Informe:</b> 004	<b>Fecha Informe:</b> 27-07-2021	<b>Nombre De La Obra:</b> Corredor Vial: Huánuco-La Unión-Huallanca, Dv. Antamina/Emp. PE-3N (Tingo Chico) - Nuevas Flores - Llata - Antamina (3)	<b>Personal Encargado:</b> MARÍA ALEJANDRA MARIÁTEGUI CORONEL
---------------------------------	----------------------------	-------------------------------------	--	--

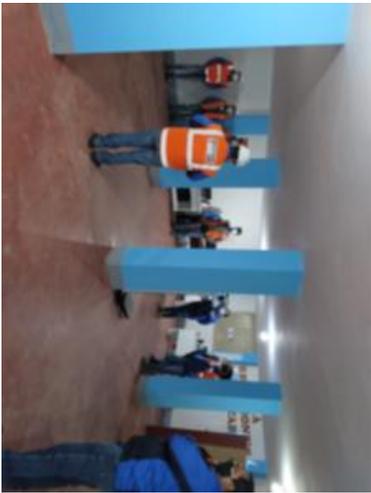
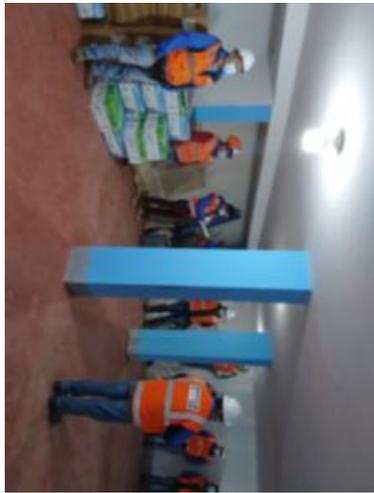
1

**Actividades:**  
Charla de seguridad por Supervisor, situado en la oficina de La Unión  
Hora 7:30 am

**CDescripcion\_\_\_\_\_:**  
Personal clave con descanso medico:  
CABRERA DEL CAMPO LUIS ALBERTO, ESPECIALISTA EN OBRAS DE ARTE, desde el 13 de Julio.  
SERNAQUE SOSA JOSE JULIO,ESPECIALISTA EN SUELOS Y PAVIMENTOS, desde el 16 de julio.  
HUAYTAN PAJUELO FELIPE ALBERTO,ESPECIALISTA EN MANEJO TECNICO ADMINISTRATIVO DEL CONTRATO DE OBRA,desde el 20 de julio  
Personal tecnico con descanso medico:  
LEYVA NANEZ CESAR AGUSTO,TOPOGRAFO I, desde el 27 julio

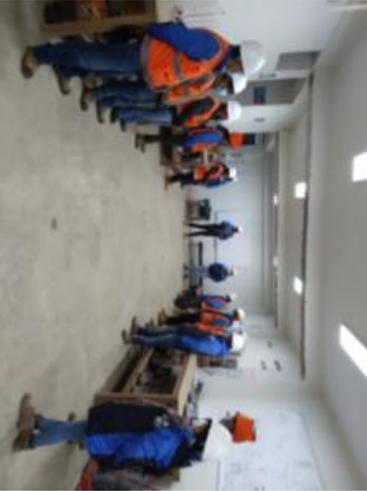
2

**Actividades:**  
Charla de seguridad en el laboratorio de Supervision.  
Charla dictada por , Eduardo Benavente, Asistente de suelos y pavimentos

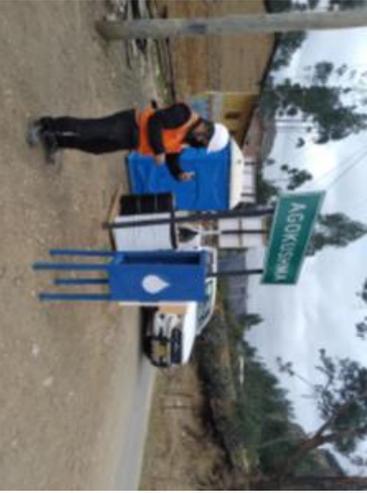
3

**Actividades:**  
RECORRIDO DEL TRAMO EN CONJUNTO CON EL ESPECIALISTA EN IMPACTO AMBIENTAL DE OBRAS VIALES VI POR PARTE DE SUPERVISIÓN

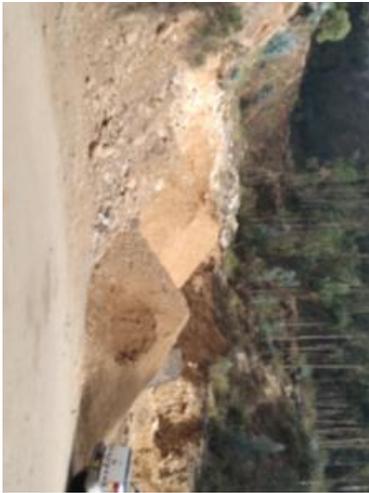
4

Cantera quebrada 1, ubicaco en el KM 129+000, distrito de Ripan, acceso por el lado derecho  
Vigencia: 12 meses

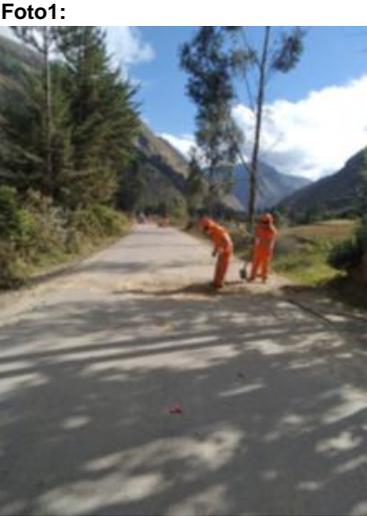
5

**Actividades:**  
UBICACIÓN DEL TRAMO: DEL KM 126+070 AL KM 126+100  
Mantenimiento correctivo vial

**CDescripcion\_\_\_\_\_:**  
PERSONAL UTILIZADO: 02 VIGIAS Y 03 PEONES  
HERRAMIENTAS UTILIZADAD: 01 PICO ,02 PALAS Y 01 CARRETILLA

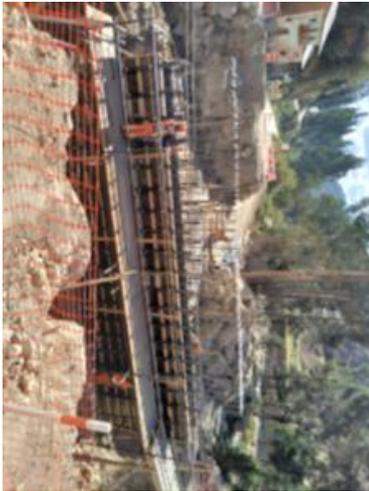
6

TRAMO DE UBICACIÓN: KM123+169 puente Jupanhuyro  
Encofrado del muro del estribo del lado derecho

PERSONAL UTILIZADO: 01 CAPATAZ , 04 OPERARIOS , 04 OFICIALES Y 03 PEONES  
01 INGENIERO DE PUENTES Y OBRAS DE ARTE POR PARTE DE LA CONTRATISTA

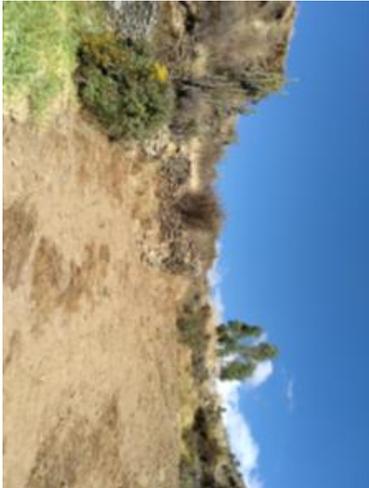
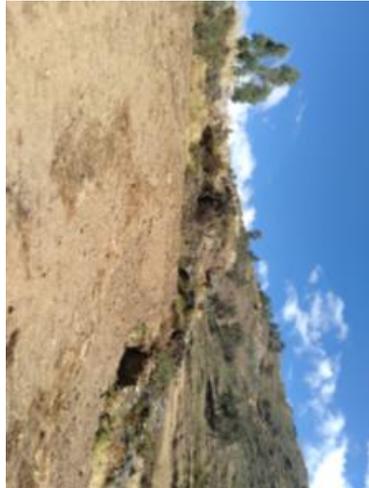
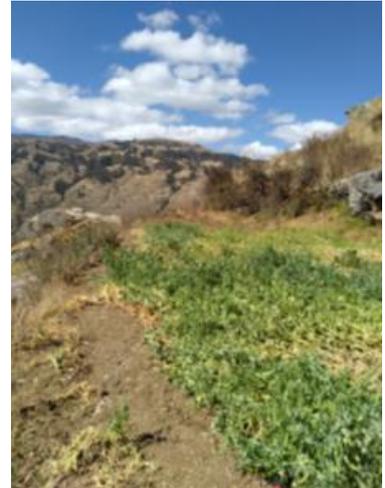
7

Recorrido de Zona arqueologica de SUPAYPUNKU, en conjunto con la ESPECIALISTA EN ARQUEOLOGÍA III por parte de supervisión UBICADO EN LOS TRAMOS: KM110+300 al KM 110+800,

En el recorrido la especialista, me informo que el 18 de julio se hizo una inspeccion por parte de PETER ROMERO SANCHEZ Supervision de la DDC- Huanuco, lo cual quedo enviar su Acta de Inspección a PVN, en donde recomendaria realizar un PEA para la liberación de este tramo.

Cabe decir que se vienen haciendo Cortes en el tramo km 107+970

Se recomienda tratar la liberación por parte de arqueología por personal especializado de PVN, cabe decir que entre los tramos km 107+500 al km 108 estar en el proceso de corte y perfilado.

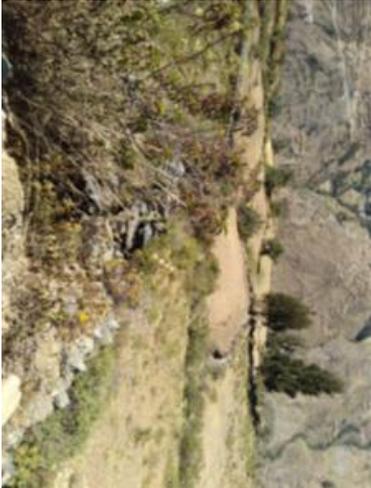
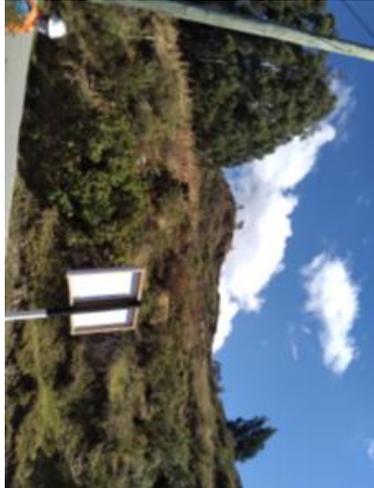
8

**Actividades:**  
UBICACIÓN DEL TRAMO: KM 109+00 al km 109+ 700 zona arqueologica lado izquierdo, liberado  
UBICACIÓN DEL TRAMO: km109+800 Lado derecho

**CDescripcion** \_\_\_\_\_ :  
La especialista me informa que en la inspección que se realizo con Perter Sanchez Supervisor de la DDC de huanuco indico que por tema de descarte en el tramo KM109+800 lado derecho seria recomendable que se hiciera pozos de cateo para descarte, pero aun esta pendiente carta hacia PVN.  
Como medidas de contingencia en el lado izquierda de la zona arqueologica, se va a señalar al momento de iniciar los cortes  
Recalco que se vienen haciendo cortes y perfilados en el KM107

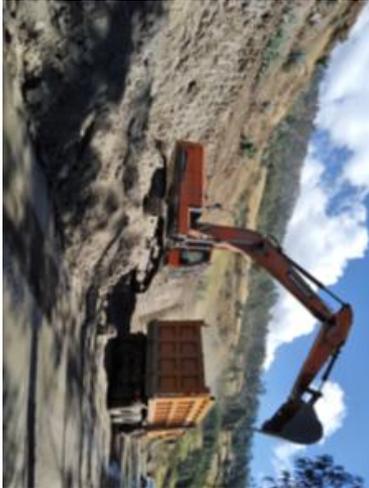
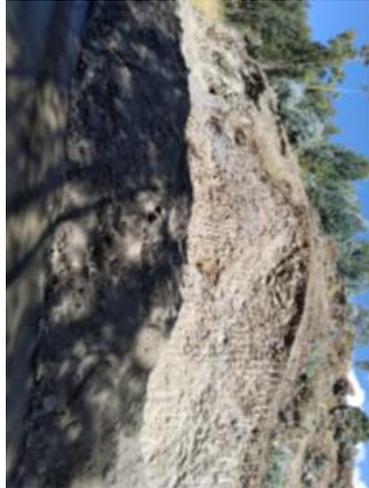
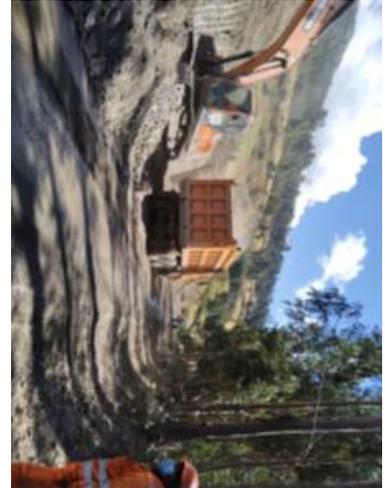
9

UBICACIÓN DE TRAMO: KM 107+970 AL KM 107+ 990  
Perfilado y eliminación de material suetlo

PERSONAL UTILIZADO:01 OPERARIO DE MOVIMIENTO DE TIERRA, 01 AYUDANTE  
MAQUINARIA UTILIZADA( INCLUIDO OPERARIO): 01 EXCAVADORA Y 04 VOLQUETES

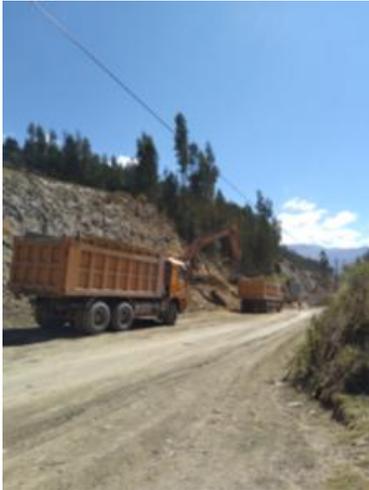
10

**Actividades:**  
UBICACIÓN DEL TRAMO: KM 107+750  
Perfilado

**CDescripcion\_\_\_\_\_:**  
PERSONAL UTILIZADO:01 CAPATAZ  
MAQUINARIA(INCLUIDO OOPERARIO):01 EXCAVADORA, 09 VOLQUETES( N°01,02,03,05,11,12,06,09,10)  
01 UNA MINIVAN  
01 AUXILIAR DE LABORATORIO POR PARTE DE SUPERVISIÓN

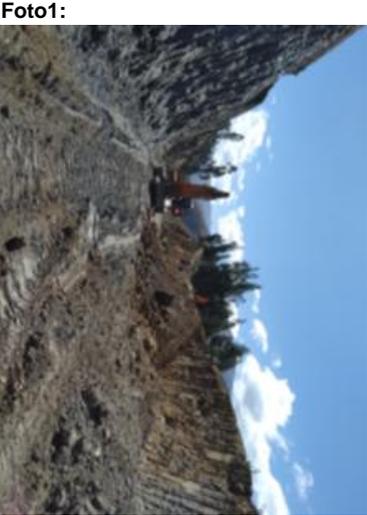
11

**Actividades:**  
UBICACIÓN DEL TRAMO: KM107+500 al KM 107 + 540 LADOR DERECHO  
Perfilado

**CDescripcion\_\_\_\_\_:**  
PERSONAL UTILIZADO: 01 CAPATAZ Y 02 PEONES  
MAQUINARIA( INCLUIDO OPERARIOS): 01 EXCAVADORA  
LOS VOLQUETES SE ESTAB COMPARTIENDO CON EL TRAMO EN EL KM 107+750

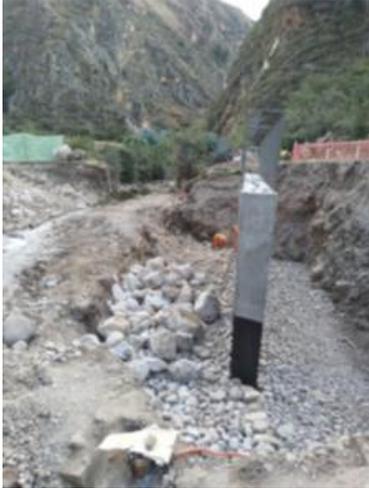
12

**Actividades:**  
TRAMO DE LA UBICACIÓN: KM 125+672 PUENTE ACUSHRAGRA  
RELLENO PARA ESTRUCTURA

**CDescripcion\_\_\_\_\_:**  
PERSONAL UTILIZADO: 01 CAPATAZ, 03 PEONES  
MAQUINARIA(INCLUIDO OPERARIO):01 EXCAVADORA  
01 CONTROLADOR SUELOS Y OBRAS DE ARTE II POR PARTE DE LA SUPERVISIÓN

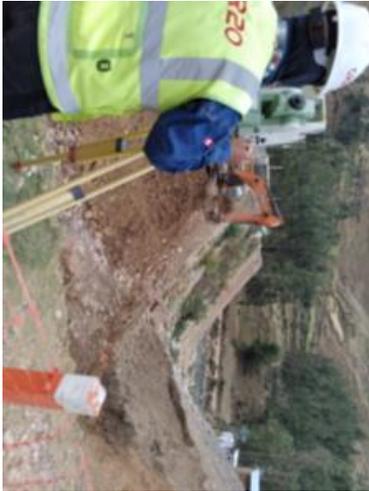
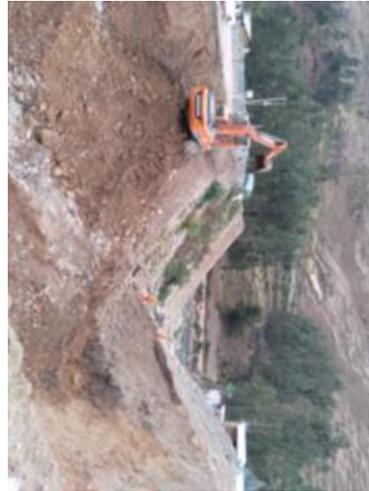
13

UBICACIÓN DEL TRAMO: KM129 + 002

Medición para el fondo de zapata para el estribo derecho del puente Agokushna

Personal utilizado: 01 TOPOGRAFO Y 02 AUXILIARES DE TOPOGRAFIA POR PARTE DEL CONTRATISTA

No se visualizo en el tramo al area de seguridad por parte de Contratista.

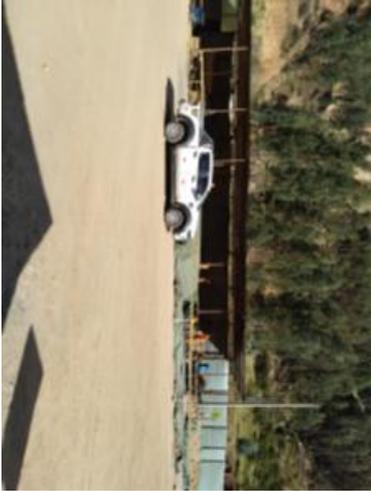
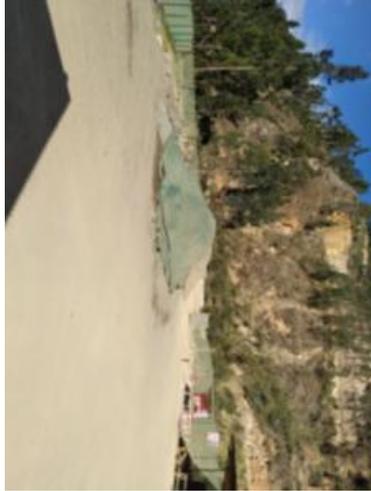
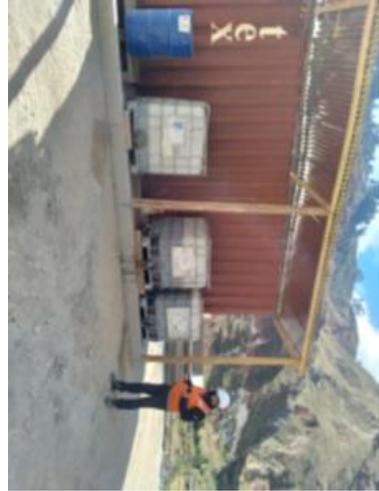
14

**Actividades:**  
Junto con el Especialista de Impacto Ambiental recorrimos el taller decarpinteria de obra y donde estaria ubicado la planta de concreto  
**UBICACIÓN DEL TRAMO:** KM124+900

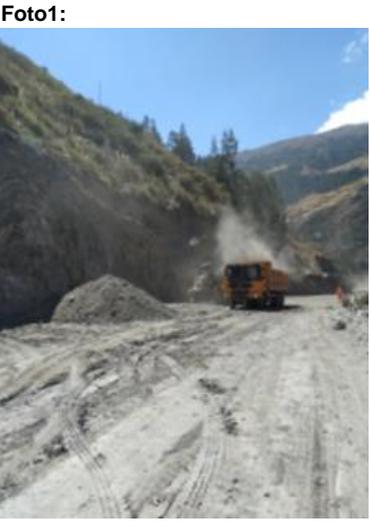
15

**Actividades:**  
UBICACIÓN DEL TRAMO: KM103+540  
Eliminación de materiales

**CDescripcion\_\_\_\_\_:**  
PERSONAL UTILIZADO: 02 PEONES  
MAQUINARIA UTILIZADA( INCLUIDO OPERARIO): 01 CARGADOR FRONTAL ,05 VOLQUETES(N°15,14,07,4,13)

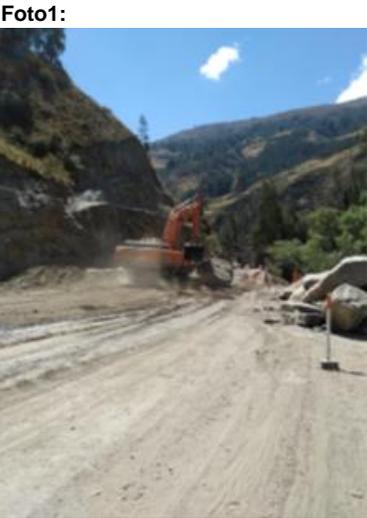
16

**Actividades:**  
UBICACIÓN DEL TRAMO: KM103+400  
Perfilado  
Movimiento materiales sueltos

**CDescripcion\_\_\_\_\_:**  
PERSONAL UTILIZADO: 01 OPERARIO Y 01 PEON  
MAQUINARIA UTILIZADA : 01 EXCAVADORA

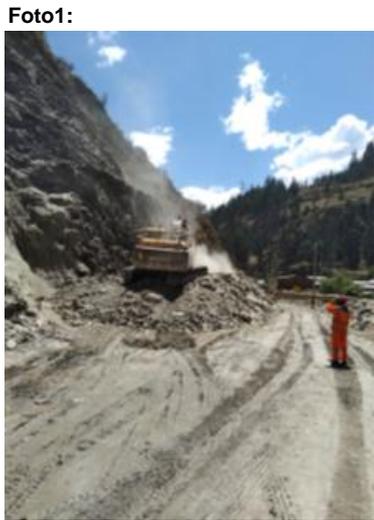
17

**Actividades:**  
UBICACION DEL TRAMO: KM 102+950 AL KM 102+970  
Corte de talud

**CDescripcion\_\_\_\_\_:**  
PERSONAL UTILIZADO: 01 OPERARIO,01VIGIA Y 01 AYUDANTE  
MAQUINARIA ( INCLUYENDO OPERARIOS): 01EXCAVADORA  
01 CONTROLADOR DE SUELOS Y OBRAS DE ARTE II Y 01 AUXILIAR DE SUELOS Y PAVIMENTO

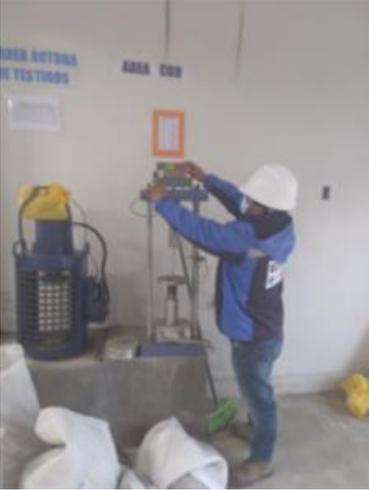
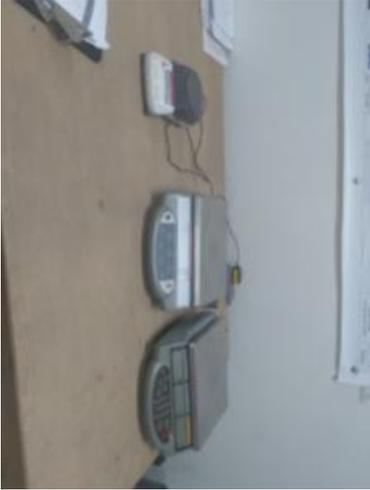
18

**Actividades:**  
Verificación de equipos en el laboratorio de suelos supervision

**CDescripcion\_\_\_\_\_:**  
De la balanza de 30K Marca OHAUS serie 8028282785 se encuentro malogrado su cargador  
Actualmente se encuentra la Prensa de concreto-Transductor+ cabkes de transmision Marca ZEMIC  
Actualmente se encuentra en función el horno 100° marca SOLOTEST serie F50  
El Horno electrico marca HACEB me informa que esta malogrado
