BITACORA ELECTRÓNICA DE OBRA

Confirma Bitacora: Si	Nro Informe: 147	Fecha Informe: 27-07-2021	Nombre De La Obra: Carretera Chuquicara-Puente Quiroz – Tauca-Cabana-Huandoval-Pallasca, Tramo: Tauca- Pallasca	Personal Encargado: NATALY SUSI CABALLON PAUCAR
---------------------------------	----------------------------	-------------------------------------	---	---

INFORME DIARIO N°147-2021-MNT. TAUCA-PALLASCA/NSCP

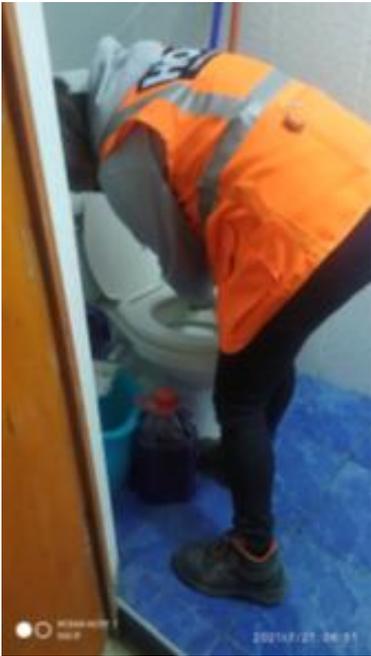
Foto1:

Actividades:
LIMPIEZA Y DESINFECCIÓN DE LAS ÁREAS DE LA OFICINA DE LA SUPERVISIÓN.

CDescripcion_____:
- MO: 1 PERSONAL DE LIMPIEZA.
