# BITACORA ELECTRÓNICA DE OBRA

**Confirma Bitacora:** Si  
**Nro Informe:** 169  
**Fecha Informe:** 28-07-2021  
**Nombre De La Obra:** Carretera Oyon - Ambo, Tramo I: Oyon - Desvío Cerro de Pasco  
**Personal Encargado:** LUZMILA GUERRA MOTTA

**Asunto:**  
 MEJORAMIENTO DE LA CARRETERA OYON - AMBO TRAMO 1: OYON DV. CERRO DE PASCO

**Panel Fotográfico de la Bitacora de Obras**

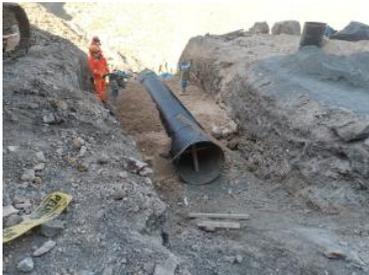
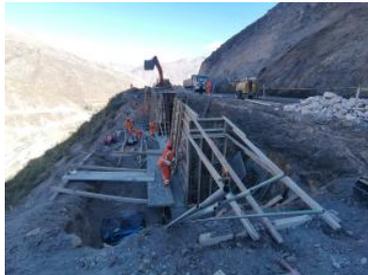
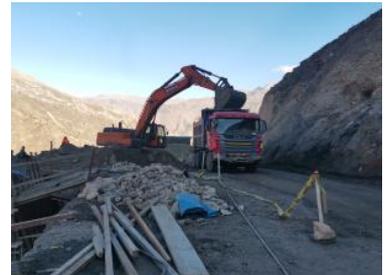
1

Progresiva: Alcantarilla TMC Ø=36" km 140+461.30 y Muro de Contención de Concreto Ciclópeo Km 140+475 al km 140+505

Se aprecia en la cara exterior del muro de contención que NO se cuentan con áreas de circulación peatonal, ya que se encuentra obstruida por presencia de listones de madera que en algunos casos se encuentran como durmientes para apoyo de encofrados, limitando y dificultando la libre transitabilidad del personal obrero, HECHO QUE PODRÍA GENERAR RIESGOS DE INCIDENTES Y/O ACCIDENTES EN OBRA

Se sugiere el control adecuado de los procesos constructivos por parte del CSO, a fin de garantizar la calidad y durabilidad de la obra, así mismo, el cumplimiento de los protocolos de seguridad y salud en el trabajo para las actividades en proceso y la adecuada disposición de residuos a fin de su posterior transporte.

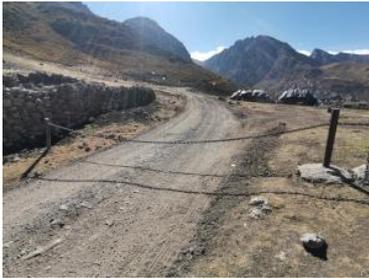
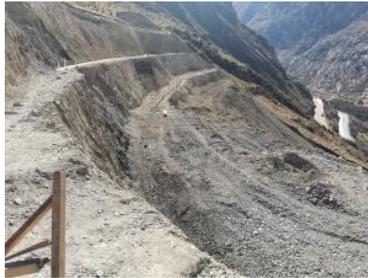
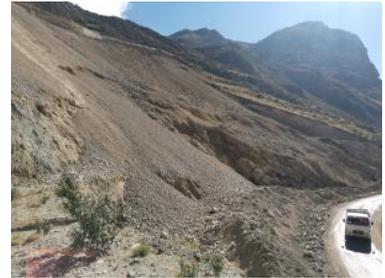
**Actividades:**  
PRESTACION ADICIONAL DE OBRA N° 03, TRAMO 05 - MURO ERDOX  
Progresiva: Km 144+540 al km 144+660

Personal aproximado verificado en campo: Ninguno  
Equipos aproximados verificados en campo: Ninguno  
Pese a estar considerada la ejecución de actividades relacionadas a la construcción de Muro Erdox dentro de la programación (Plan de Trabajo) semanal presentada por el Contratista, esta NO se encuentra en ejecución. HECHO QUE PODRÍA GENERAR DILACIONES EN LOS PLAZOS DE EJECUCIÓN DE OBRA.  
Es preciso anotar que el ingreso al área de trabajo se encuentra cerrada (foto N° 1).

De los Paneles Fotográficos N°s 3 y 7, se sugiere el cumplimiento de las actividades programadas durante la semana, a fin de cumplir la programación de obra y evitar posibles dilaciones en el plazo de ejecución de obra.

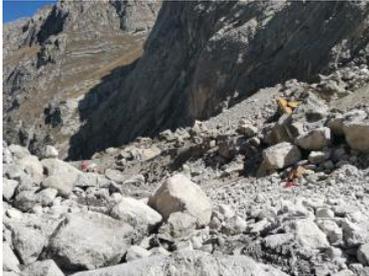
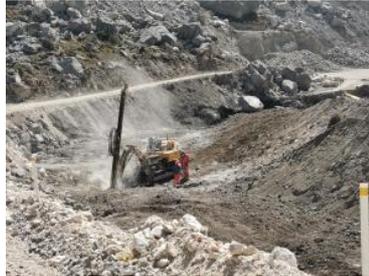
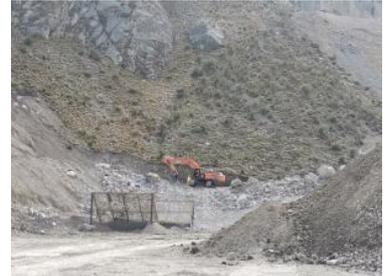
6

Progresiva: km 152+960 - DME 03 (Voladura de Rocas)

Se toma conocimiento que se realizara el proceso de voladura de roca en botonería en volumen estimado de 213 m3, del mismo modo, se encuentra en proceso la perforación en terreno de fundación para construcción de muro terramesh.

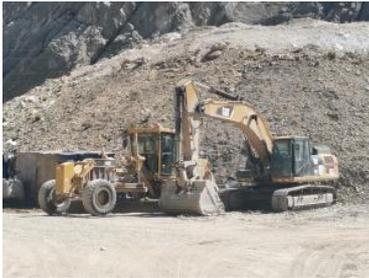
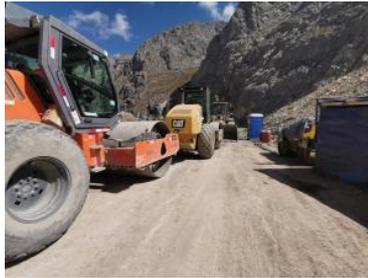
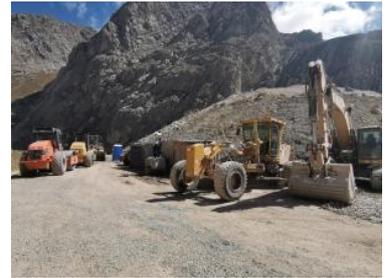
7

**Actividades:**  
MAQUINARIA EN STAND BY  
Progresiva: km 152+960

Personal aproximado verificado en campo: Ninguno  
Equipos aproximados verificados en campo: 2 Rodillo, 1 Excavadora sobre oruga, 1 Motoniveladora, 1 Cargador Frontal, 1 Rodillo tipo Tandem.  
Se toma conocimiento que la maquinaria en standby seria del Consorciado Santa Fe, que desde el día lunes 26.07.2021 suspendió algunos frentes de trabajo como la construcción del Muro de contención ubicada en el km138+312 al km138+374, entre otros. HECHO QUE PODRÍA GENERAR DILACIONES EN LOS PLAZOS DE EJECUCIÓN DE OBRA.

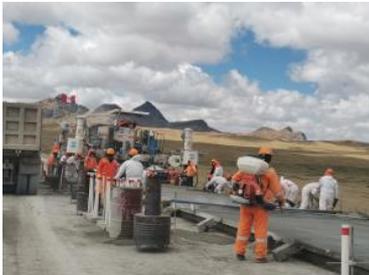
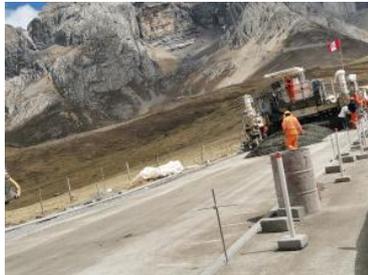
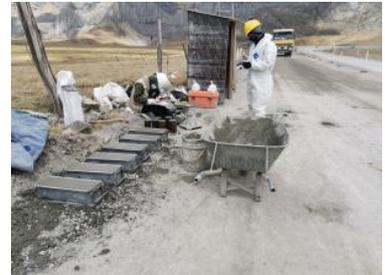
10

Progresiva: km 169+760 al km 169+920 aproximadamente

SE VERIFICA QUE NO SE REALIZO PROTOCOLOS DE CALIDAD AL CONCRETO TRANSPORTADO, TOMÁNDOSE CONOCIMIENTO, QUE POR ACUERDO DE CONTRATISTA Y SUPERVISIÓN DE OBRA SE ESTARÍAN REALIZANDO LOS PROTOCOLOS DE CALIDAD DE FORMA INTERCALADA AL CONCRETO TRANSPORTADO EN LOS VOLQUETES, HECHO QUE PODRÍA PONER EN RIESGO LA CALIDAD FINAL DEL PAVIMENTO.

Del Panel Fotográfico N° 10, se sugiere realizar los protocolos de calidad en obra, de acuerdo a las especificaciones del Expediente Técnico contratado, a fin de garantizar la calidad y durabilidad de la obra en proceso

Actividades verificadas por personal profesional, técnico y auxiliar del CVA y personal técnico y auxiliar del CSO. Se sugiere el control adecuado de los procesos constructivos por parte del CSO, a fin de garantizar la calidad y durabilidad de la obra. Así como el cumplimiento de los protocolos de seguridad y salud en el trabajo para la actividad y la adecuada disposición de residuos a fin de su posterior transporte.
