BITACORA ELECTRÓNICA DE OBRA

Confirma Bitacora: N o Aplic a	Nro Informe: 025	Fecha Informe: 31-07-2021	Nombre De La Obra: REHABILITACION Y MEJORAMIENTO DE LA CARRETERA: PATAHUASI - YAURI - SICUANI TRAMO COLPAHUAYCO-LANGUI	Personal Encargado: SANDY DEISSY PRADO ALLENDE
--	----------------------------	-------------------------------------	--	--

NÚMERO DE INFORME 025 OBRA: REHABILITACIÓN Y MEJORAMIENTO DE LA CARRETERA PATAHUASI-YAURI-SICUANI, TRAMO: COLPAHUAYCO-LANGUI.
 CONTRATISTA: CONSORCIO VIAL WARI CONFORMADO POR IPESA HYDRO S. A y JC CONTRATISTAS GENERALES EIRL.
 SUPERVISOR: TEC-CUATRO S.A - SUCURSAL DEL PERÚ.

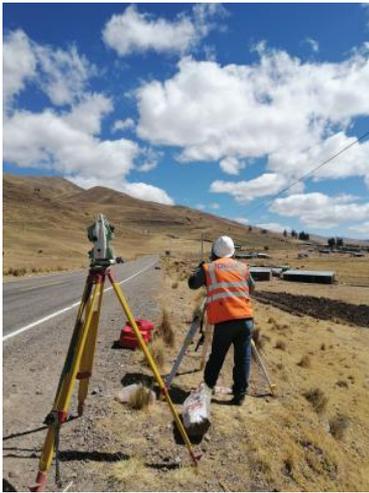
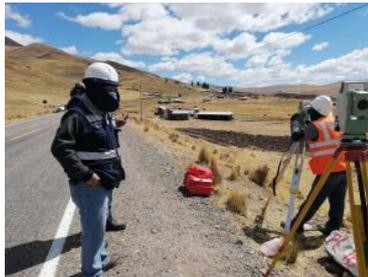
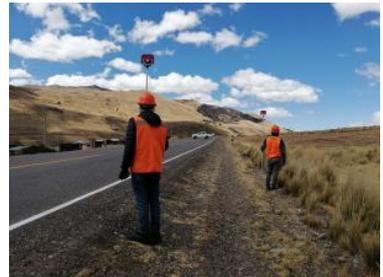
Actividades:
TRAZO Y REPLANTEO
PROGRESIVA KM. 19+835 AL KM 22+000

CDescripcion_____:
MO: 01 TOPOGRAFO, 02 AUXILIARES DE TOPOGRAFIA
EQ: 01 ESTACION TOTAL, 02 PRISMAS
SE HIZO LOS TRABAJOS DE VERIFICACION DE PUNTOS EN EL TRAMO DE LA OBRA.

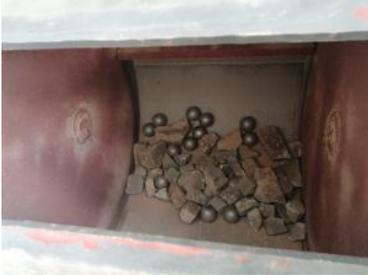
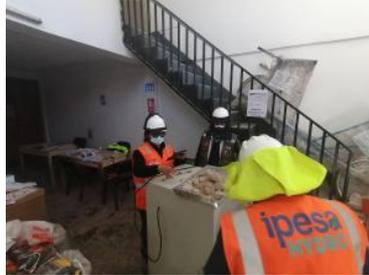
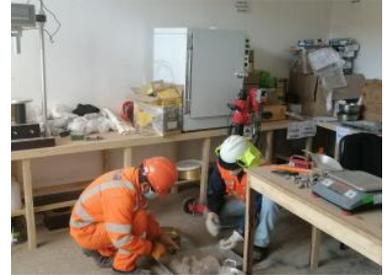
PRUEBA DE LABORATORIO DE SUELOS
LUGAR: LABORATORIO DE SUELOS DEL CONTRATISTA

SE REALIZO LA PRUEBA DE ABRASION LOS ANGELES DEL MATERIAL DE CANTERA DE ROCA PARA VERIFICAR EL PORCENTAJE DE DESGASTE.

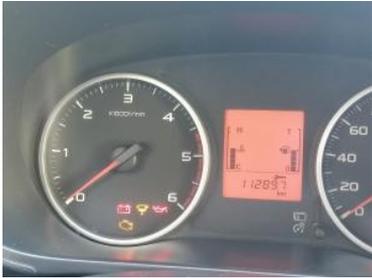
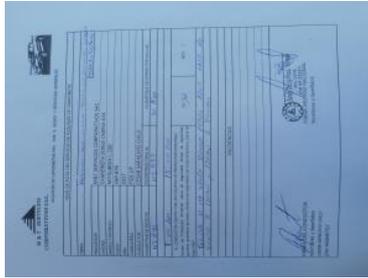
Actividades:
CONTROL DE KILOMETRAJE

CDescripcion_____:
CONTROL DE KILOMETRAJE DEL VEHICULO PARA TRABAJOS DE MONITOREO DE OBRA
