# BITACORA ELECTRÓNICA DE OBRA

**Confirma Bitacora:** Si  
**Nro Informe:** 171  
**Fecha Informe:** 30-07-2021  
**Nombre De La Obra:** Carretera Oyon - Ambo, Tramo I: Oyon - Desvío Cerro de Pasco  
**Personal Encargado:** LUZMILA GUERRA MOTTA

**Asunto:** MEJORAMIENTO DE LA CARRETERA OYON - AMBO TRAMO 1: OYON DV. CERRO DE PASCO

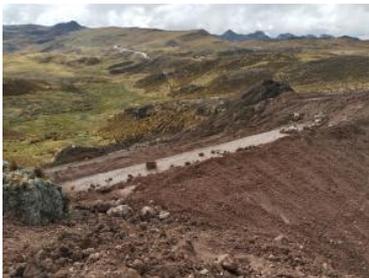
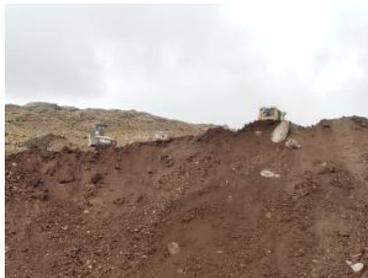
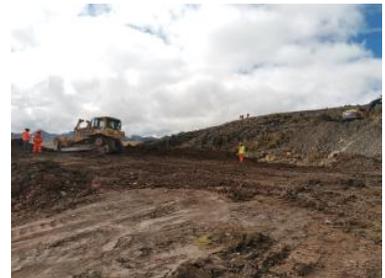
Progresiva: km 179+560 aproximadamente (DME)

Personal aproximado verificado en campo: 1 Capataz, 2 Ayudante y 1 Vigía  
Equipos aproximados verificados en campo: 1 Tractor sobre oruga y 1 Excavadora sobre oruga con sus respectivos operadores, además de equipos menores como 1 torre de iluminación.  
Actividades verificadas por personal Profesional, Técnico y Auxiliar del CVA y por personal Técnico y Auxiliar del CSO. Se sugiere el control adecuado de los procesos constructivos por parte del CSO, a fin de garantizar la calidad y durabilidad de la obra. Así como el cumplimiento de los protocolos de seguridad y salud en el trabajo para la actividad y la adecuada disposición de residuos a fin de su posterior transporte.

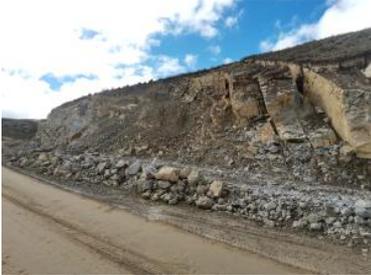
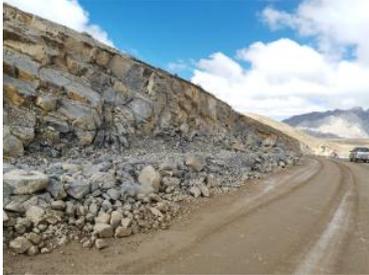
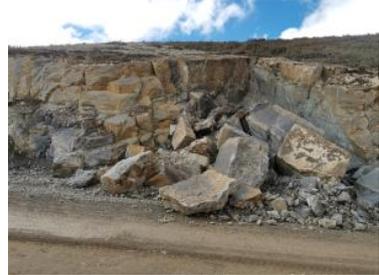
**Actividades:**  
SECTOR APARENTEMENTE INESTABLE  
Progresiva: km 175+200 al km 175+400

El Contratista refiere que desde el año 2020, habría comunicado a la Entidad a través de la Supervisión de Obra la indefinición en el tramo ubicado en el km 175+200 al km 175+400 aproximadamente. Por lo que, estaría solicitando la re evaluación por parte de la Especialidad de Geología y Geotecnia a fin de definiciones en el proceso constructivo y estabilización del tramo.

De los Paneles Fotográficos N°s 2 y 4, se sugiere la reevaluación de los tramos considerados como críticos y/o inestables a fin de las definiciones correspondientes, de ser el caso persistieran controversias entre el Contratista y Supervisión de Obra, sería necesaria la Participación de los especialistas en Geotecnia y Geología e Hidrología y Drenaje Vial de PVN.

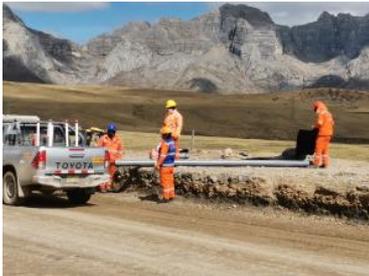
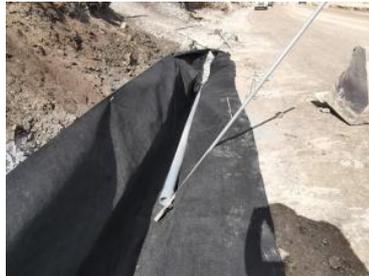
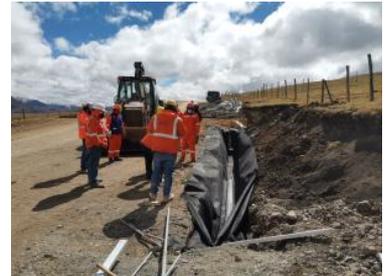
3

Progresiva: km 174+240 al km 174+300

Personal aproximado verificado en campo: 1 Capataz, 1 Operario, 2 Ayudante y 2 Vigías, además de un grupo de topografía conformado por 1 Topógrafo y 4 ayudantes y un Técnico en Calidad

Equipos aproximados verificados en campo: 1 retroexcavadora y 1 bus para transporte de personal con sus respectivos operadores, además de equipos menores como: 1 mini cargador, 2 vibro pisón.

Actividades verificadas por personal Profesional, Técnico y Auxiliar del CVA y por personal Técnico y Auxiliar del CSO. Se sugiere el control adecuado de los procesos constructivos por parte del CSO, a fin de garantizar la calidad y durabilidad de la obra. Así como el cumplimiento de los protocolos de seguridad y salud en el trabajo para la actividad y la adecuada disposición de residuos a fin de su posterior transporte.

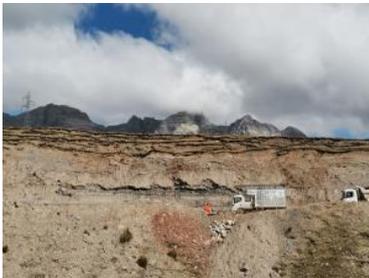
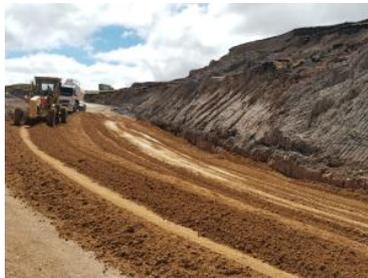
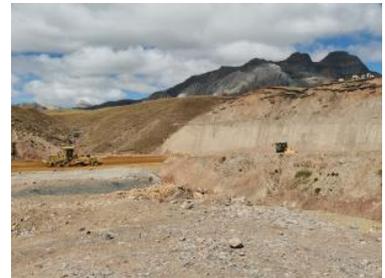
Progresiva: km 173+050 al km 173+300

Personal aproximado verificado en campo: 1 Capataz, 2 Ayudante y 2 Vigía, además de 1 equipo de topografía conformado por 1 topógrafo y 3 ayudantes.  
 Equipos aproximados verificados en campo: 1 motoniveladora, 1 rodillo, 1 camión cisterna de agua y 2 Volquetes con sus respectivos operadores  
 Se toma conocimiento que el material para la conformación y mejoramiento de subrasante proviene de la Cantera Silvia.  
 Actividades verificadas por personal Profesional, Técnico y Auxiliar del CVA y por personal Técnico y Auxiliar del CSO. Se sugiere el control adecuado de los procesos constructivos por parte del CSO, a fin de garantizar la calidad y durabilidad de la obra. Así como el cumplimiento de los protocolos de seguridad y salud en el trabajo para la actividad y la adecuada disposición de residuos a fin de su posterior transporte.  
 SE APRECIA TALUD SUPERIOR APARENTEMENTE INESTABLE, SIENDO QUE, EN LA TEMPORADA DE LLUVIAS SE PRESENTARON ALGUNOS DESLIZAMIENTOS Y ESCARPAS. ES PRECISO INDICAR QUE EL CONTRATISTA REFIERE QUE EN ESTE TRAMO EL EXPEDIENTE TÉCNICO CONSIDERARÍA EL SECTOR DESCRITO COMO INESTABLE, SIN EMBARGO, NO INDICARÍA EL TRATAMIENTO A REALIZARSE Y DE LAS CONSULTAS QUE HABRÍA REALIZADO A LA SUPERVISIÓN DE OBRA Y A TRAVÉS DE ESTA A LA ENTIDAD AUN NO CONTARÍA CON RESPUESTA ALGUNA. POR LO QUE, ESTARÍA SOLICITANDO LA RE EVALUACIÓN POR PARTE DE LA ESPECIALIDAD DE GEOLOGÍA Y GEOTECNIA A FIN DE DEFINICIONES EN EL PROCESO CONSTRUCTIVO Y ESTABILIZACIÓN DEL TRAMO.

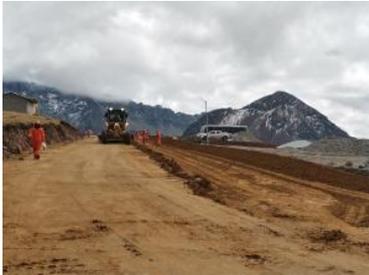
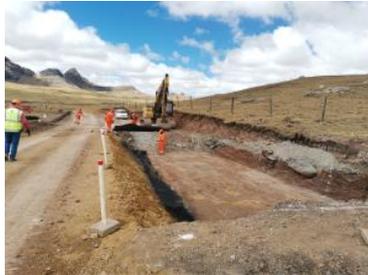
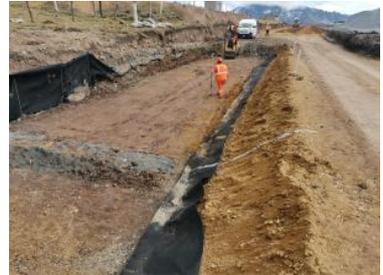
5

Progresiva: km 172+220 al km 172+340

Personal aproximado verificado en campo: 1 Capataz, 1 Operario, 1 Oficial, 1 Ayudante y 2 Vigía.  
Equipos aproximados verificados en campo: 1 Motoniveladora, 1 Rodillo, 1 Camión Cisterna de agua y 2 Volquetes con sus respectivos operadores  
Actividades verificadas por personal Profesional, Técnico y Auxiliar del CVA y por personal Técnico y Auxiliar del CSO. Se sugiere el control adecuado de los procesos constructivos por parte del CSO, a fin de garantizar la calidad y durabilidad de la obra. Así como el cumplimiento de los protocolos de seguridad y salud en el trabajo para la actividad y la adecuada disposición de residuos a fin de su posterior transporte.

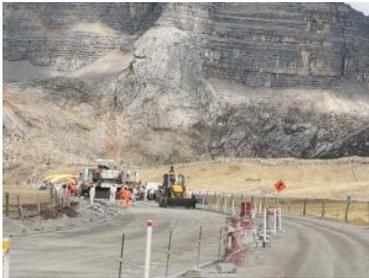
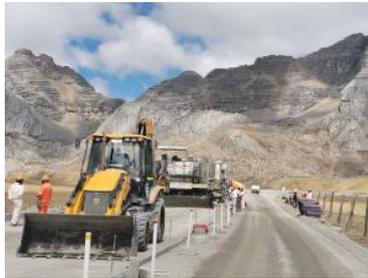
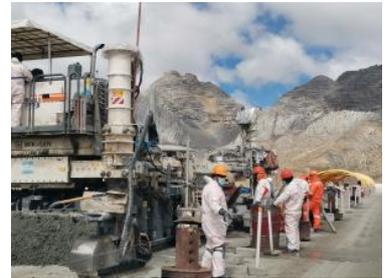
Progresiva: km 170+110 al km 170+200 aproximadamente

6 Personal aproximado verificado en campo: 1 Capataz, 14 Operario, 8 Oficial, 6 Ayudante y 3 Vigía. además de un equipo de Control de Calidad y Topografía conformado por 1 Técnico de Laboratorio, 1 Topógrafo y 5 Ayudantes.  
 Equipos aproximados verificados en campo: 1 pavimentadora de concreto (con 7 operadores), 1 retroexcavadora, 10 volquetes con sus respectivos operadores, además de equipos menores como: 3 cortadoras de pavimentos, 1 compresora, 1 torre de iluminación, 1 vibradora de concreto eléctrica, 1 generador eléctrico, 3 peine, 3 alisador (mufle), mecheros entre otras.  
 Actividades verificadas por personal Profesional, Técnico y Auxiliar del CVA y por personal Técnico y Auxiliar del CSO. Se sugiere el control adecuado de los procesos constructivos por parte del CSO, a fin de garantizar la calidad y durabilidad de la obra. Así como el cumplimiento de los protocolos de seguridad y salud en el trabajo para la actividad y la adecuada disposición de residuos a fin de su posterior transporte.

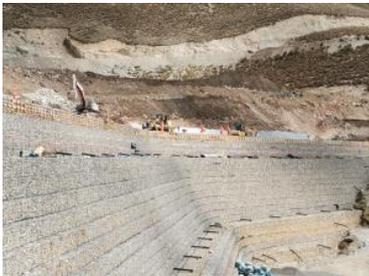
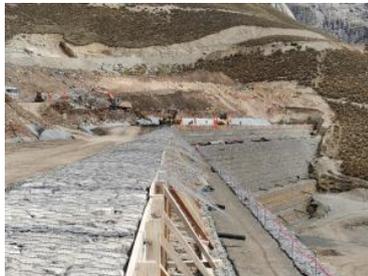
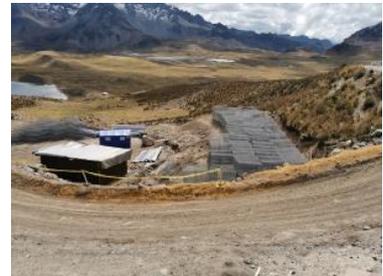
7

Progresiva: km 168+560 – DME N° 9

Personal aproximado verificado en campo: 1 Capataz, 8 Operario, 6 Oficial, 4 Ayudante y 2 Vigía  
 Equipos aproximados verificados en campo: 1 Motoniveladora, 1 Rodillo, 1 Camión Cisterna de agua, 1 Excavadora sobre oruga y 2 volquetes con sus respectivos operadores, además de 1 minicargador y 1 torre de iluminación.  
 Se aprecia que se vienen realizando actividades relacionadas a construcción de muro tipo Terramesh en el DME.  
 Se toma conocimiento que el material de relleno y la piedra para construcción de gaviones provienen de la cantera ubicada en el sector denominado Abra en el km 167+500 aproximadamente.  
 Actividades verificadas por personal Profesional, Técnico y Auxiliar del CVA y por personal Técnico y Auxiliar del CSO. Se sugiere el control adecuado de los procesos constructivos por parte del CSO, a fin de garantizar la calidad y durabilidad de la obra. Así como el cumplimiento de los protocolos de seguridad y salud en el trabajo para la actividad y la adecuada disposición de residuos a fin de su posterior transporte.

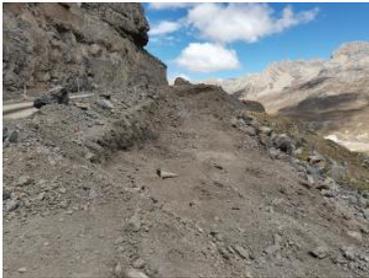
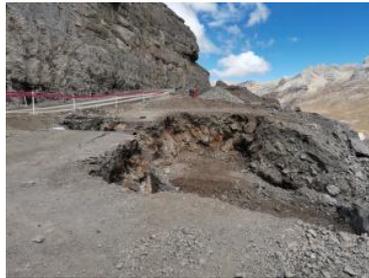
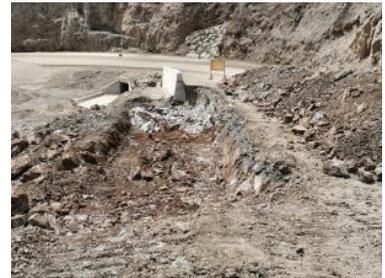
8

Actividades de ejecución física suspendidas temporalmente.

Progresiva: km 164+480 al km 164+752

se aprecia que las actividades de construcción de muro de contención en proceso en el km 164+480 -al km 164+500, km 164+592 al km 164+602 y km 164+626 al km 164+752 y alcantarilla TMC  $\varnothing=36"$  en el km 164+597.80, fueron suspendidas temporalmente. Tomándose conocimiento que ello se debería a que los días feriados calendario 28 y 29 de julio de 2021 se laboró con normalidad en lugar de los días 30 y 31 de julio de 2021 en atención a acuerdos arribados entre trabajadores y CVA.

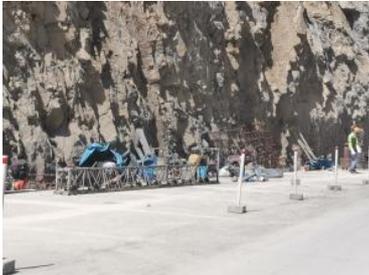
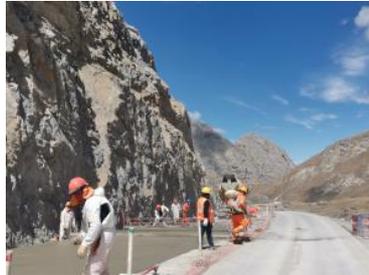
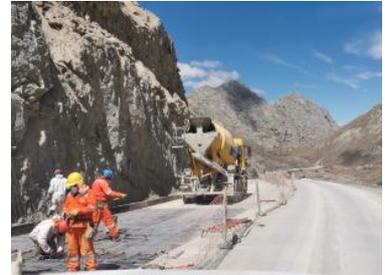
9

Progresiva: km 158+700 aproximadamente

Personal aproximado verificado en campo: 1 Capataz, 6 Operario, 4 Oficial, 6 Ayudante y 2 Vigía. Además de un equipo de Control de Calidad y Topografía conformado por 1 Técnico de Laboratorio, 1 Topógrafo y 5 Ayudantes.

Equipos aproximados verificados en campo: 4 Camión Mixer con sus respectivos operadores, además de 1 minicargador, 1 grupo electrógeno, 1 regla tipo cercha entre otros equipos menores.

Se sugiere el control adecuado de los procesos constructivos por parte del CSO, a fin de garantizar la calidad y durabilidad de la obra. Así como el cumplimiento de los protocolos de seguridad y salud en el trabajo para la actividad y la adecuada disposición de residuos a fin de su posterior transporte.

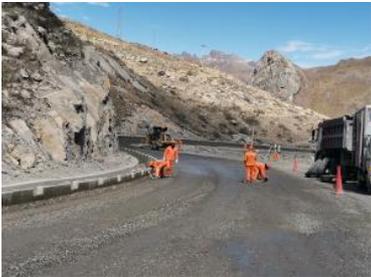
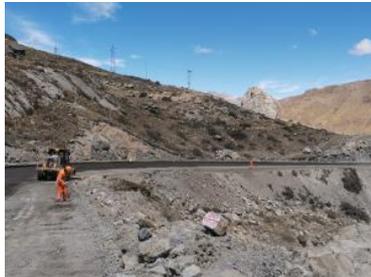
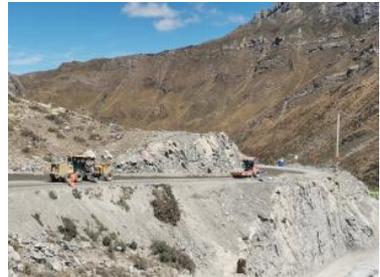
10

Progresiva: km 152+120 al km 152+900

Personal aproximado verificado en campo: 1 Capataz, 2 Oficial, 2 Ayudante y 2 Vigía. Además de un equipo de Topografía conformado por 1 Topógrafo y 5 Ayudantes. Equipos aproximados verificados en campo: 1 Motoniveladora, 1 Rodillo, 1 Camión Cisterna de Agua y 4 Volquetes con sus respectivos operadores. Actividades verificadas por personal Profesional, Técnico y Auxiliar del CVA y por personal Técnico y Auxiliar del CSO. Se sugiere el control adecuado de los procesos constructivos por parte del CSO, a fin de garantizar la calidad y durabilidad de la obra. Así como el cumplimiento de los protocolos de seguridad y salud en el trabajo para la actividad y la adecuada disposición de residuos a fin de su posterior transporte.

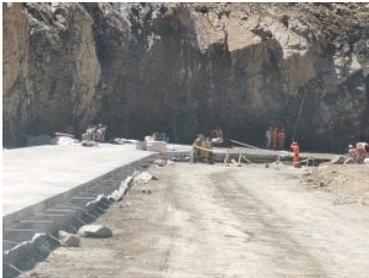
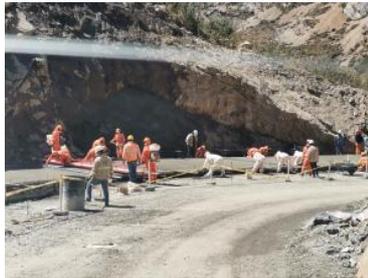
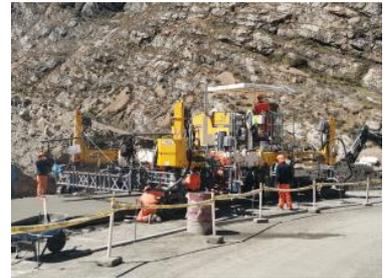
Progresiva: km 143+350 al km 143+400 aproximadamente

Personal aproximado verificado en campo: 1 Capataz, 5 Operario, 8 Oficial, 11 Ayudante y 2 Vigía. Además de un equipo de Control de Calidad y Topografía conformado por 1 Técnico de Laboratorio, 1 Topógrafo y 5 Ayudantes.  
 Equipos aproximados verificados en campo: 1 pavimentadora de concreto (con 7 operadores), 1 retroexcavadora, 8 volquetes con sus respectivos operadores, además de equipos menores como: 3 cortadoras de pavimentos, 3 peine, 1 vibradora de concreto, 3 alisador (mufle), entre otros  
 Actividades verificadas por personal profesional, técnico y auxiliar del CVA y del CSO. Se sugiere el control adecuado de los procesos constructivos por parte del CSO, a fin de garantizar la calidad y durabilidad de la obra. Así como el cumplimiento de los protocolos de seguridad y salud en el trabajo para la actividad y la adecuada disposición de residuos a fin de su posterior transporte.

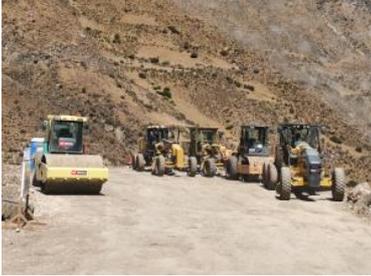
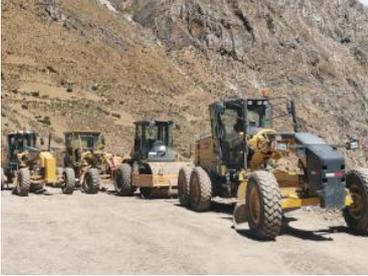
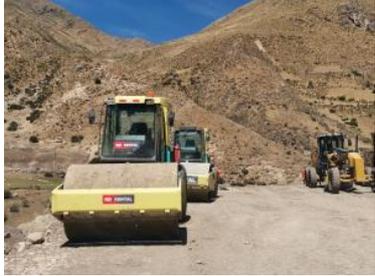
12

**Actividades:**  
MAQUINARIA EN STAND BY  
Progresiva: km 142+80 aproximadamente

**CDescripcion\_\_\_\_\_:**  
Personal aproximado verificado en campo: Ninguno  
Equipos aproximados verificados en campo: 3 Rodillo y 3 Motoniveladora

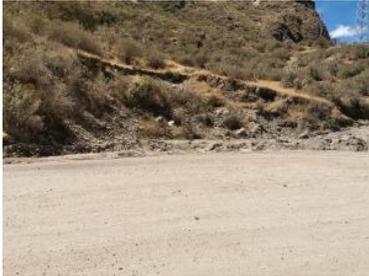
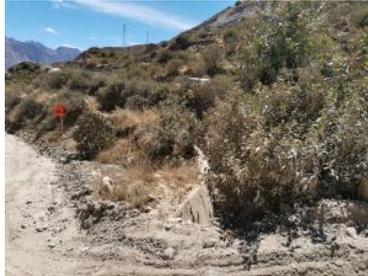
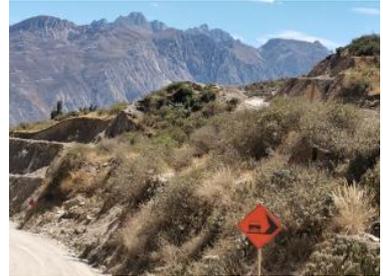
13

Progresiva: km 137+920 al km 138+020 – Reubicación de Canal y km 138+062 - Alcantarilla TIPO LOSA

Personal aproximado verificado en campo: Ninguno  
 Equipos aproximados verificados en campo: Ninguno  
 De acuerdo a la programación semanal presentada por el Contratista mediante Carta N° 672-2021-CVA-RO, se encuentra considerada la ejecución de las actividades relacionadas a Reubicación de Canal y Alcantarilla TIPO LOSA entre el km 137+920 al km 138+020 y km 138+062, sin embargo, A LA FECHA NO SE INICIARON DICHAS ACTIVIDADES. HECHO QUE PODRÍA GENERAR DILACIONES EN LOS PLAZOS DE EJECUCIÓN DE OBRA, teniendo en cuenta que, el plazo de ejecución culmina el 1 de octubre de 2021, de acuerdo al Calendario de Avance de Obra actualizado vigente.

Del Panel Fotográfico N° 13, se sugiere el cumplimiento de las actividades programadas durante la semana, a fin del cumplimiento de los plazos establecidos en el Calendario de Avance de Obra actualizado, y de ser el caso, evitar posibles dilaciones en dicho plazo y consiguientes.
