## BITACORA ELECTRÓNICA DE OBRA

| Si | 038-<br>2021 | 31-07-2021 | REHABILITACION Y<br>MEJORAMIENTO DE LA<br>CARRETERA PALLASCA -<br>M O L L E P A T A -<br>MOLLEBAMBA - SANTIAGO<br>DE CHUCO EMPALME RUTA<br>NO 10, TRAMO SANTIAGO<br>DE CHUCO - MOLLEPATA | VILCHEZ ESPINOZA<br>JOHNATHAN ARTURO |

Reporte diario Santiago de Chuco - Mollepata

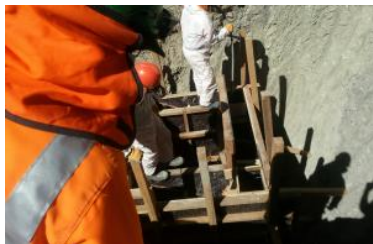
**Foto2:**

**Personal Encargado:****VILCHEZ ESPINOZA  
JOHNATHAN ARTURO****Nivel:****No Aplica****Fecha De Fotografia:****31-07-2021****Actividades:****500. OBRAS DE ARTE Y DRENAJE  
515.A ENCOFRADO Y DESENCOFRADO  
PROGRESIVA 4+025****CDescripcion\_\_\_\_\_:****Equipos  
Herramientas manuales  
Cuadrilla  
1 Operario  
2 Ayudantes****Foto1:**

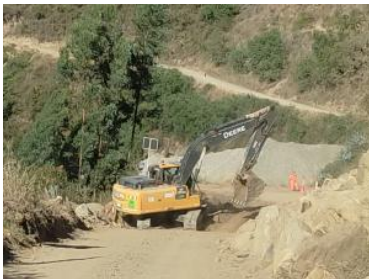
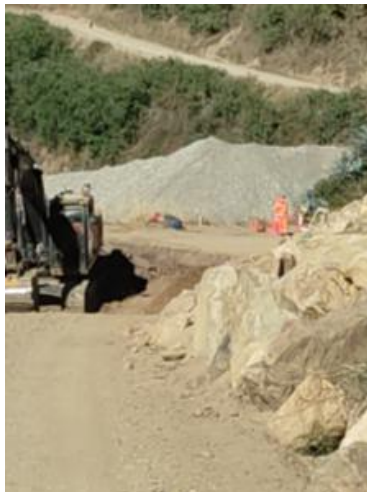
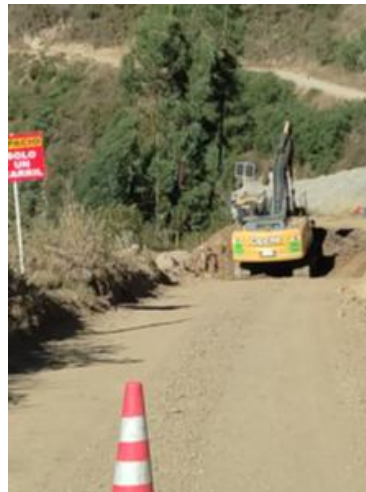
200. MOVIMIENTO DE TIERRA  
202.A EXCAVACIÓN DE MATERIAL SUELTO  
PROGRESIVA 12+400

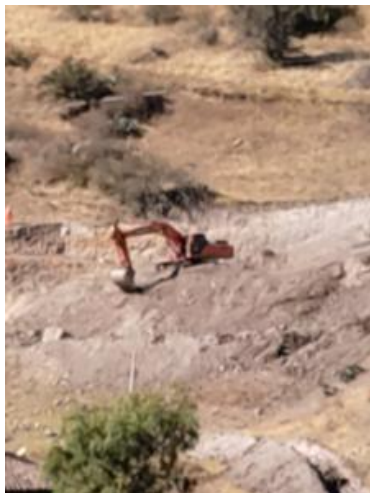
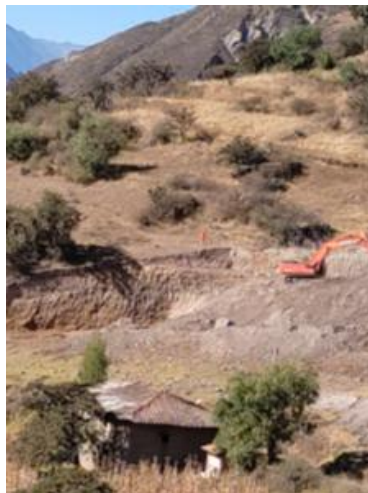
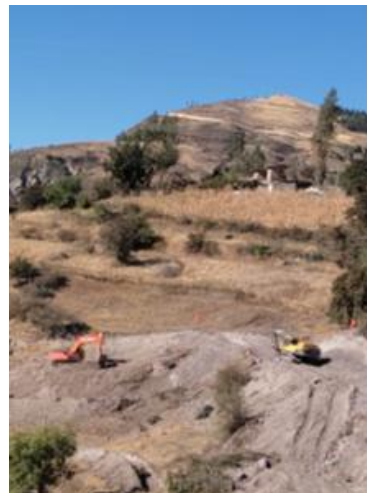
200. MOVIMIENTO DE TIERRA  
202.A EXCAVACIÓN DE MATERIAL SUELTO  
PROGRESIVA 9+200

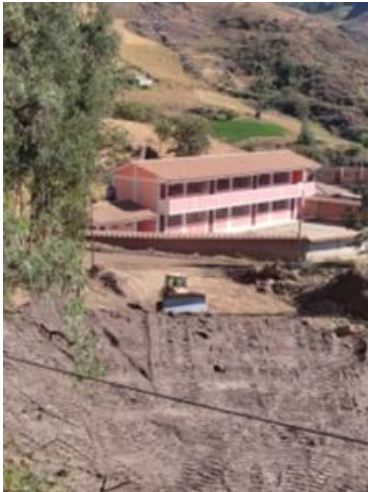
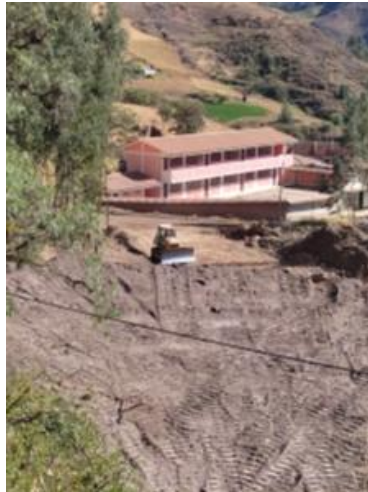
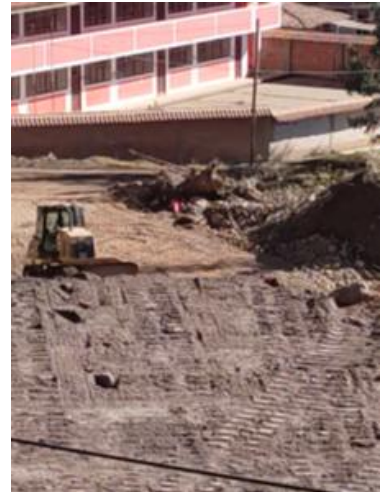
**PERÚ****Ministerio  
de Transportes  
y Comunicaciones****MINISTERIO DE TRANSPORTES Y COMUNICACIONES****Panel Fotográfico de la Bitacora de Obras****Personal Encargado:****VILCHEZ ESPINOZA  
JOHNATHAN ARTURO****Nivel:****No Aplica****Fecha De Fotografia:****31-07-2021****Actividades:****200. MOVIMIENTO DE TIERRA  
205.A CONFORMACIÓN DE TERRAPLENES  
PROGRESIVA 7+600 DME 14****CDescripcion\_\_\_\_\_:****Equipos****1 Tractor sobre orugas****CUADRILLA****1 Operario****1 oficial****1 Ayudante vigía****Foto1:**

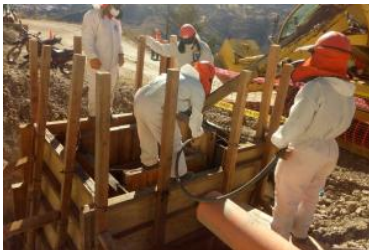
**PERÚ****Ministerio  
de Transportes  
y Comunicaciones****MINISTERIO DE TRANSPORTES Y COMUNICACIONES****Panel Fotográfico de la Bitacora de Obras****Personal Encargado:****VILCHEZ ESPINOZA  
JOHNATHAN ARTURO****Nivel:****No Aplica****Fecha De Fotografia:****31-07-2021****Actividades:****500. OBRAS DE ARTE Y DRENAJE  
503.E CONCRETO CLASE E (F'C = 175 KG/CM2)  
PROGRESIVA 4+147****CDescripcion\_\_\_\_\_:****Equipos****1 Mezcladora de concreto (Carmix)****1 Vibradora****Cuadrilla****1 Operario****2 Oficial****3 Ayudantes****Foto1:**

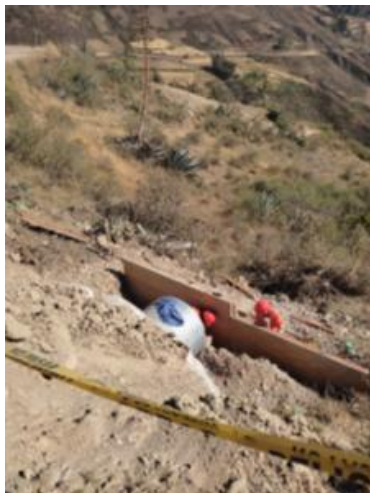
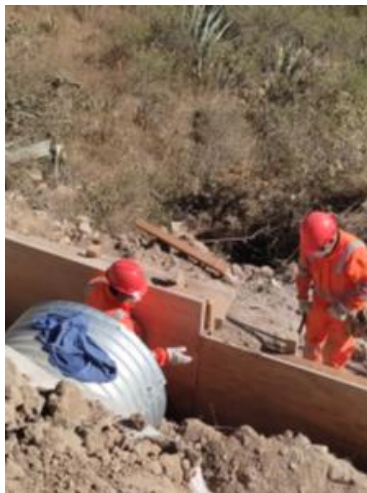
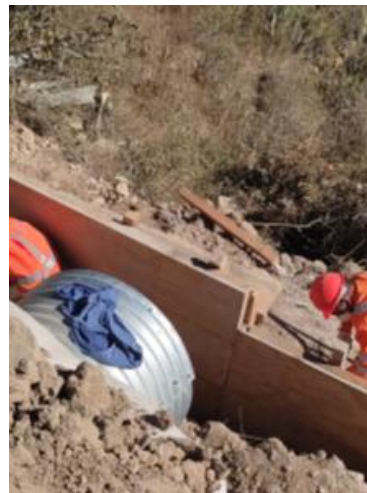
500. OBRAS DE ARTE Y DRENAJE  
515.A ENCOFRADO Y DESENCOFRADO  
PROGRESIVA 4+464
